CONTRATO No. 1942 DE 2024

“ADMINISTRACIÓN VIAL DE LAS CARRETERAS NACIONALES A  
CARGO DE LA DIRECCIÓN TERRITORIAL CASANARE, GRUPO  
AMV 1 LOTE 4”.

INFORME MENSUAL N° 14 DE ADMINISTRACIÓN VIAL

PERIODO: 1 al 31 DE JULIO DE 2025

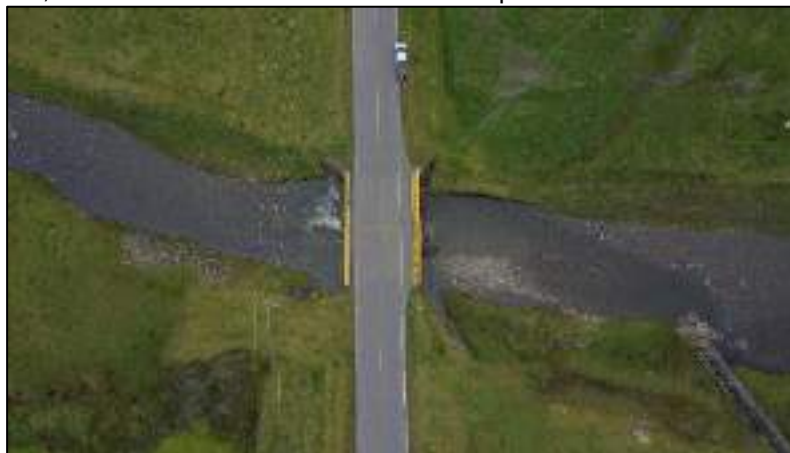
Los espolones construidos para proteger la margen izquierda aguas arriba fallaron, por lo que, se requiere su reconstrucción.

Vista general puente La Toquilla.

Teniendo en cuenta que este puente no cumple con las especificaciones de construcción vigentes, y las afectaciones actuales, se recomienda la construcción de un puente nuevo.

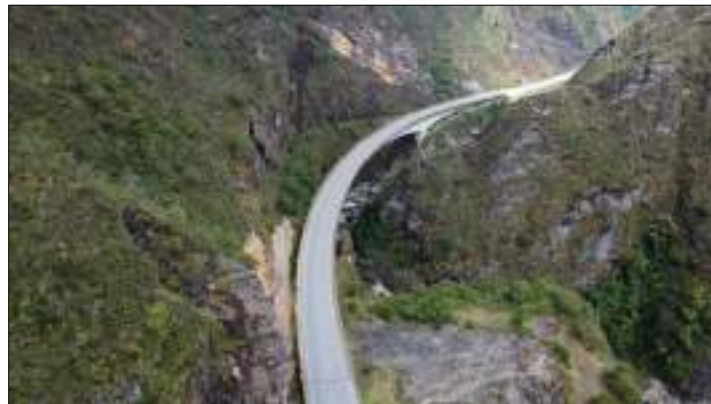
Puente en buenas condiciones de funcionamiento. Por el costado derecho, debido a la cercanía del talud y a que la superficie del mismo es roca altamente fracturada y expuesta, presenta daño en la baranda a la salida del puente por caída de rocas sobre la superficie del puente. Presenta deterioro en las juntas, lo que permite la filtración del agua lluvia y el consecuente deterioro de los estribos.

*Vista general puente Peña de Gallo.*

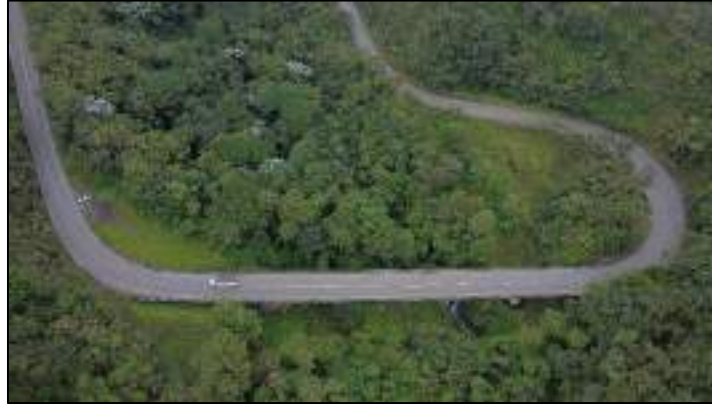
Puente en buen estado de funcionamiento. Presenta deterioro en las juntas, principalmente en la junta de salida donde hay pérdida de una sección de la junta dentada. También presenta afectación en la baranda derecha a la salida del puente.

*Vista general puente La Rocha.*

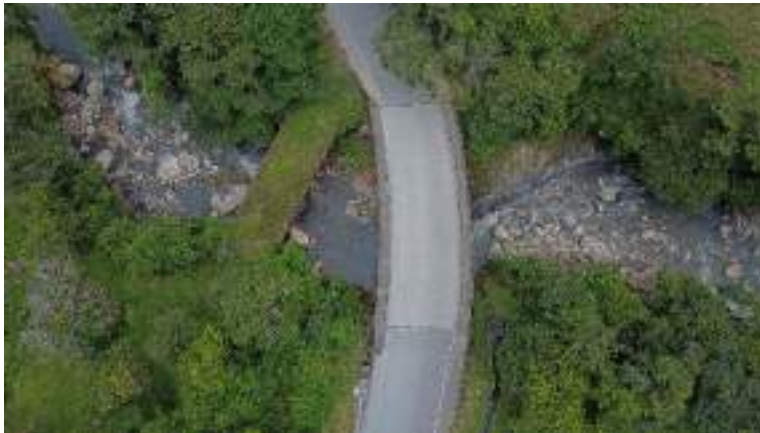
Puente en buen estado de funcionamiento, requiere mantenimiento periódico en las barandas metálicas como sand blasting y pintura. Presenta también deterioro en las juntas, socavación en el estribo norte.

*Vista general puente Curisí.*

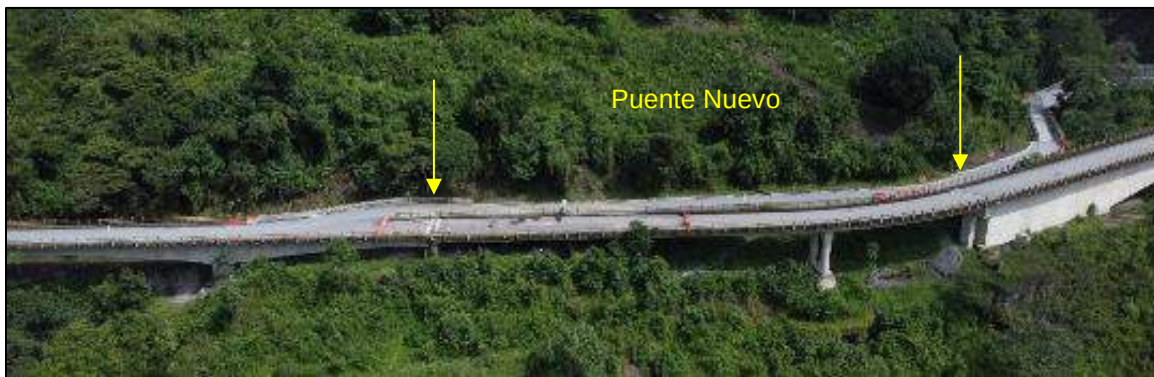
Entre el apoyo estribo 1 y la pila 1 hay grietas en el terreno, la viga cabezal de los caisson en la pila 1 presenta fisuras.

El estribo compartido por los puentes Puente Nuevo y Chorro Blanco, presenta un asentamiento diferencial, causando la inclinación en dirección del río Cusiana y hacia la quebrada Los Grillos. El estribo presenta fisuras del lado puente nuevo. La junta entre los dos puentes fue reparada.

*Vista general Puente Nuevo.*

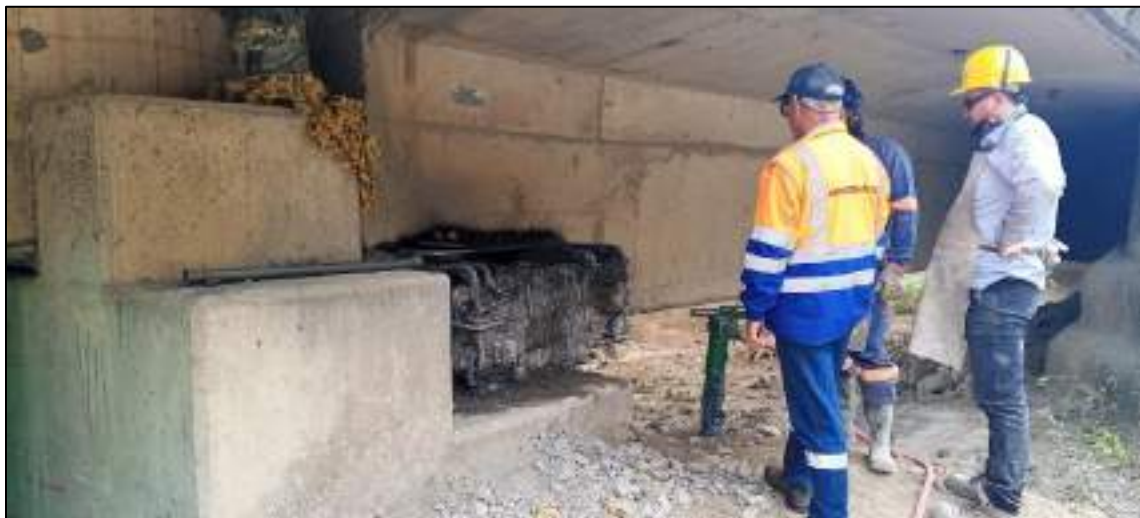
*Tope sísmico, acceso sur lado derecho, Se aprecian levantamiento y conectores en varilla en proceso de cizallamiento*

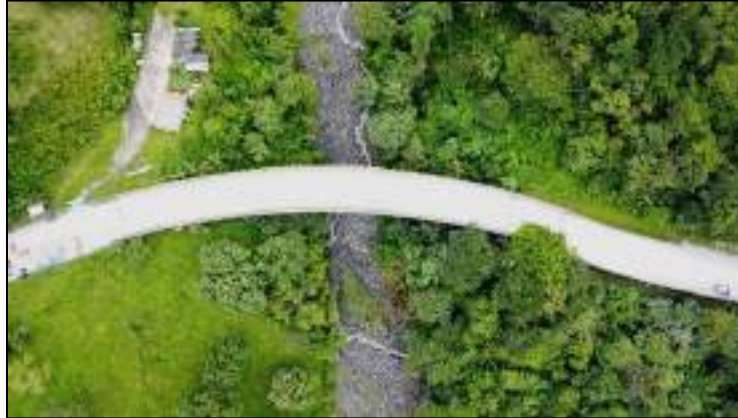
Este puente presenta daño en la junta de salida por pérdida, grietas en muro de acompañamiento acceso norte, se observa desplazamiento del terreno aledaño al apoyo norte, zona inestable.

Vista general puente Chigüirera.

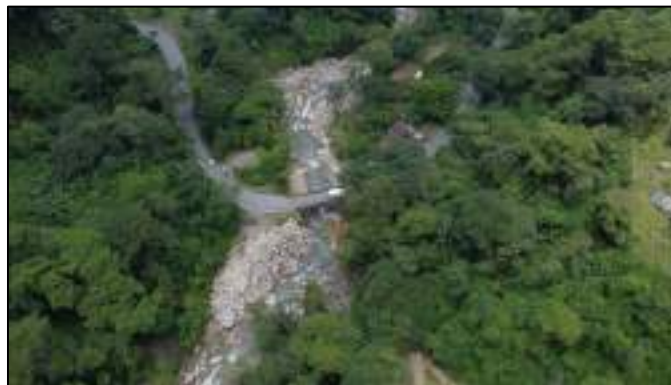
Los disipadores de energía de las cunetas se encuentran fallados, lo que ayuda a la socavación de los taludes.

*Vista general puente la Chichaca.*

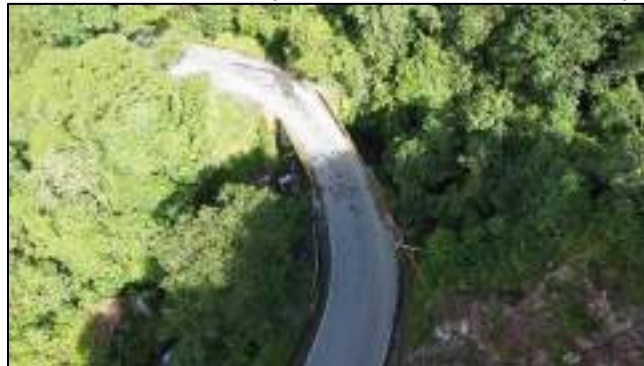
Con cargo al contrato 1858 de 2020 se tenía proyectado ampliar este puente, pero los trabajos fueron suspendidos y tan solo se realizó la excavación y revestimiento de los anillos para los caisson.

*Vista general puente la Guáymara.*

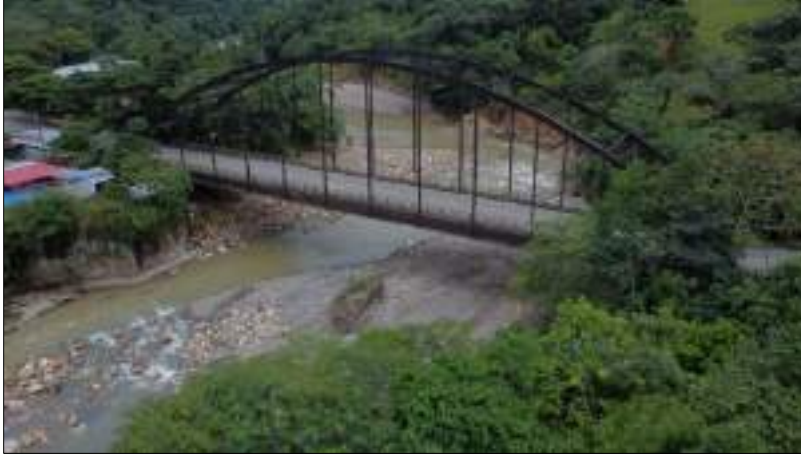
Puente en buenas condiciones de funcionamiento. La superestructura es mixta de concreto y acero en arco superior, el acero tiene la propiedad que durante el proceso de mojado y secado continuo el acero forma una capa protectora conocida como patina, que impide el paso de la corrosión. Sin embargo, se puede observar en algunos elementos metálicos inferiores en la zona próxima a la losa, que hay corrosión, esto debido a la exposición continua al agua proveniente de mangueras que la comunidad del sector adosa al puente y las cuales presentan fugas permanentes, también presenta daños en las juntas.

*Vista general puente Unete.*

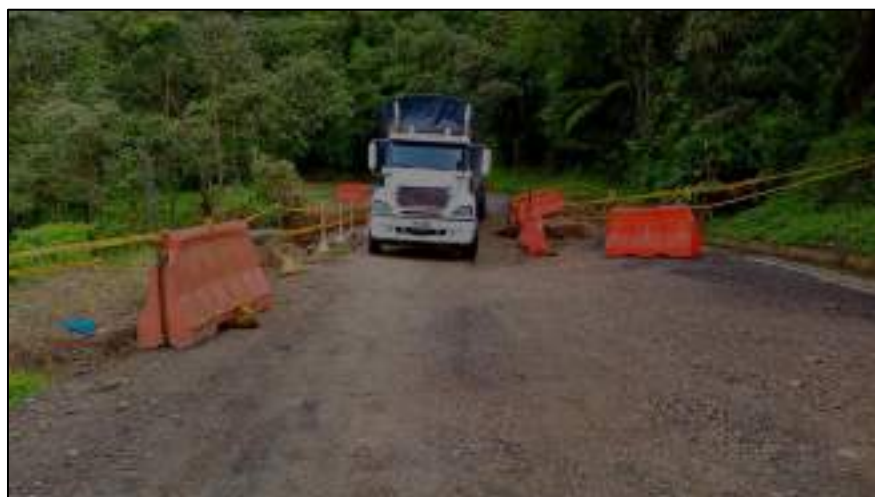
**Pr 66+0000:** zona inestable falla activa. La inestabilidad de la zona ocasionó la deformación de la calzada, del muro y separación en la unión de la tubería ocasionando filtración del agua.

*Las afectaciones han reducido el tránsito a menos de un carril*

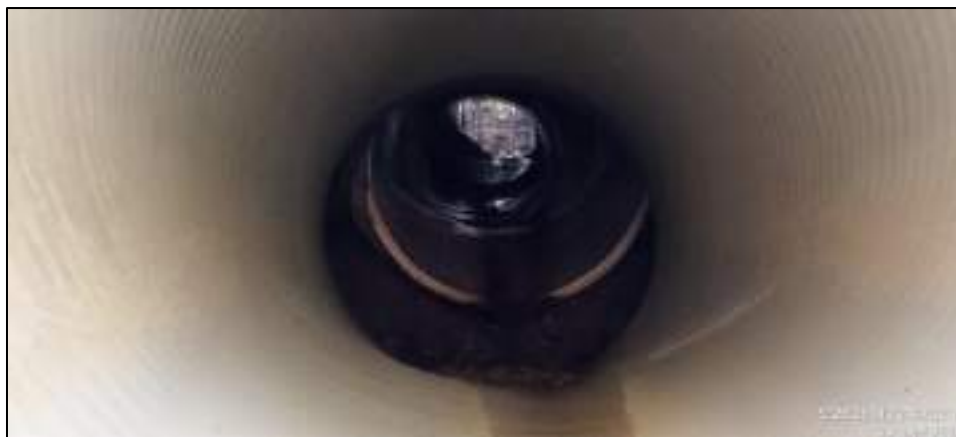
*Se observa e interior de la tubería PVC separada en tres secciones por donde sufre gran infiltración*

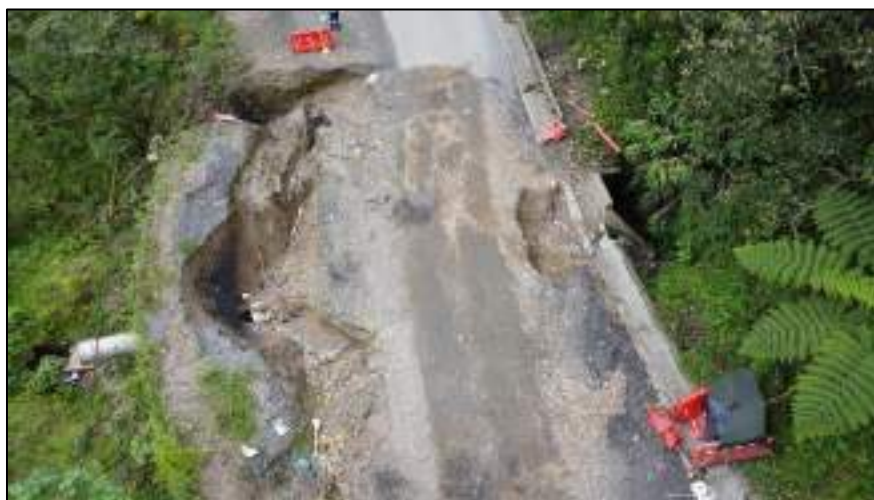
*Vista aérea de la magnitud de los daños*

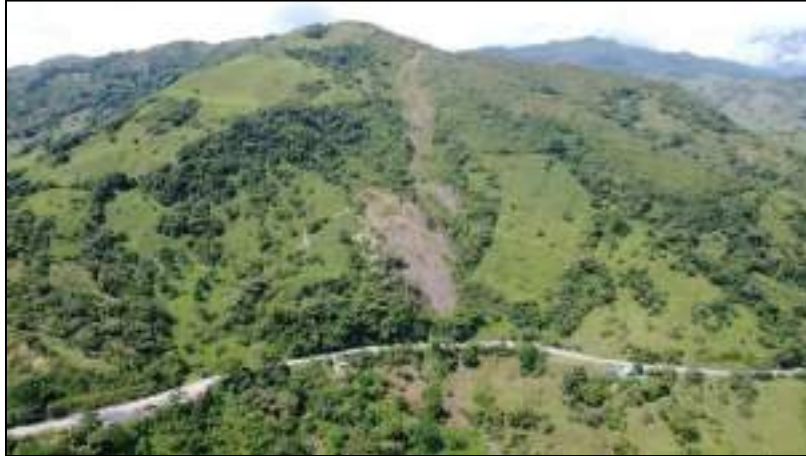
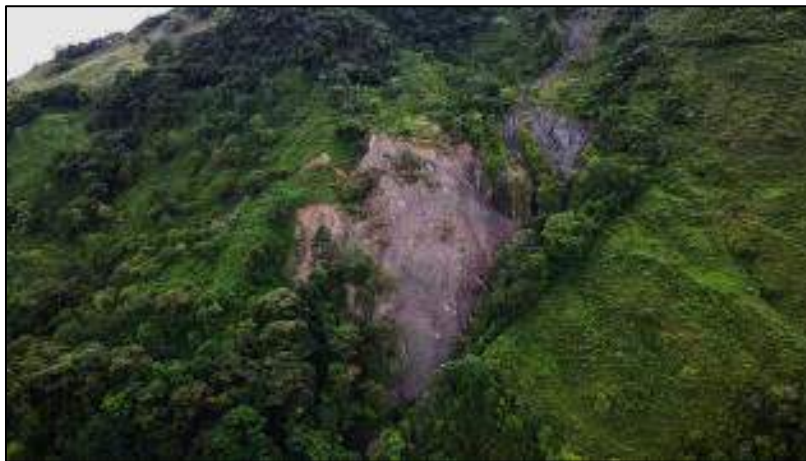
*Parte media*

**Pr 78+0900 Quebrada La Amargosa**, arrastre de material tipo lodos y detritos, en temporada de invierno ocasiona cierres continuos, por arrastre de material hacia la calzada. En la parte alta se aprecian escarpes y material suelto, zona de alto riesgo en temporada de invierno.

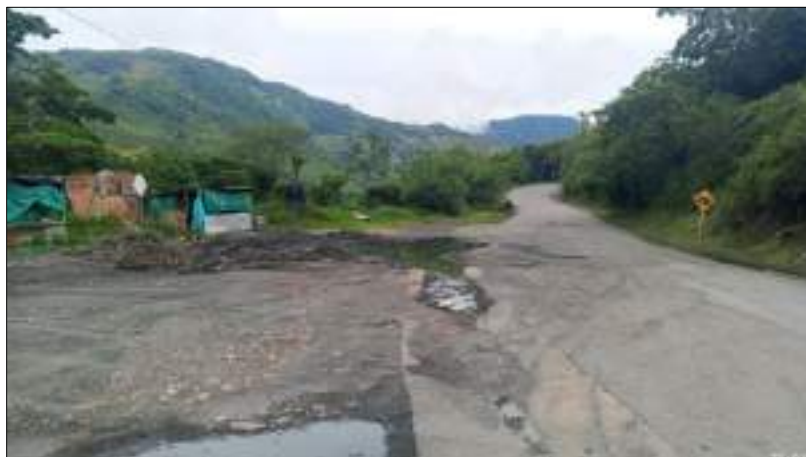
*Pr 79+0100*

**Pr 79+0100 y 79+0800:** Los dos puntos están dentro de tramos inestables, en la calzada se evidenciaba fisuras tipo media luna. El talud inferior muestra la acción del río Cusiana en la base del talud a la cual se suma la infiltración de agua procedente del talud superior. Calzada y cuneta presentaron un fuerte escalonamiento, para mantener la transitabilidad se ha adicionado material de fresado. La capa asfáltica para mejorar condiciones de transitabilidad ya se ha deteriorado se mantiene con adición de material granular.

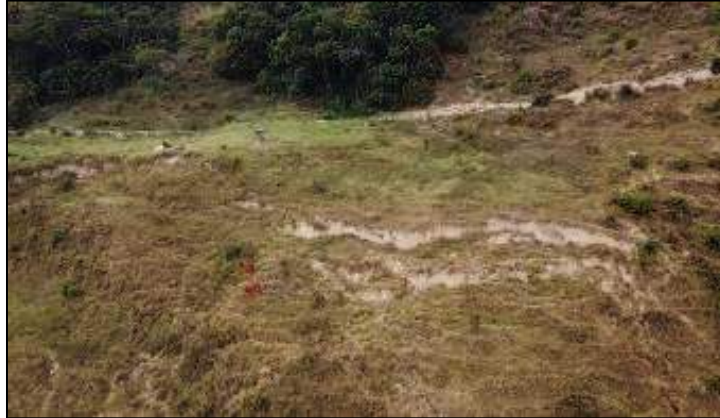
Aquí los escarpes presentes en el talud evidenciando un movimiento en masa

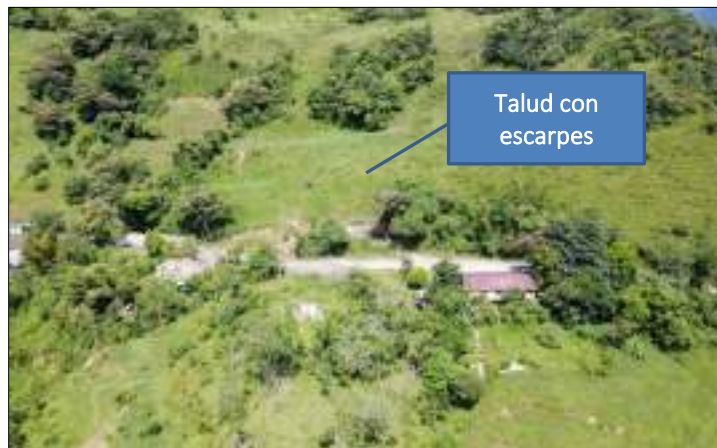
Pr 79+0800: Talud superior presenta cárcavas el canal que se construyó en la parte superior en sacos de suelo cemento se deterioró, la presencia de ganado ayuda a que su duración sea mucho menor. Debido a la inestabilidad del terreno el filtro y la alcantarilla se tapan de material, situación que en temporada de invierno es crítica.

Pr 79+0800. Talud superior con escarpes

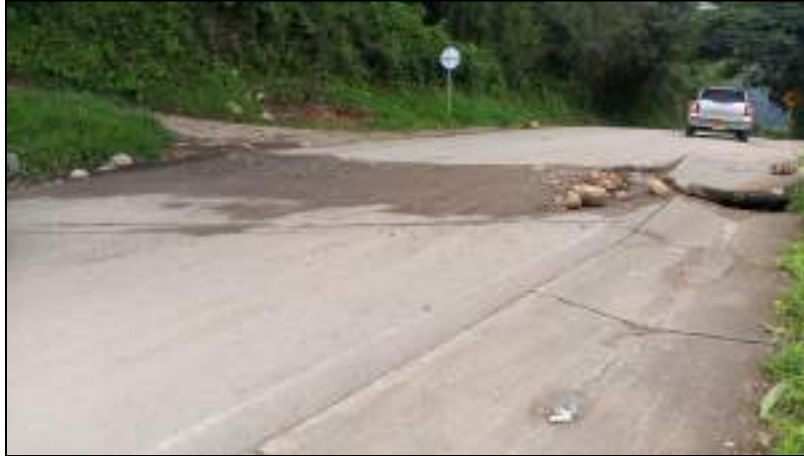
Pr 79+0800. Se observa el proceso de hundimiento y en consecuencia los daños a la calzada.

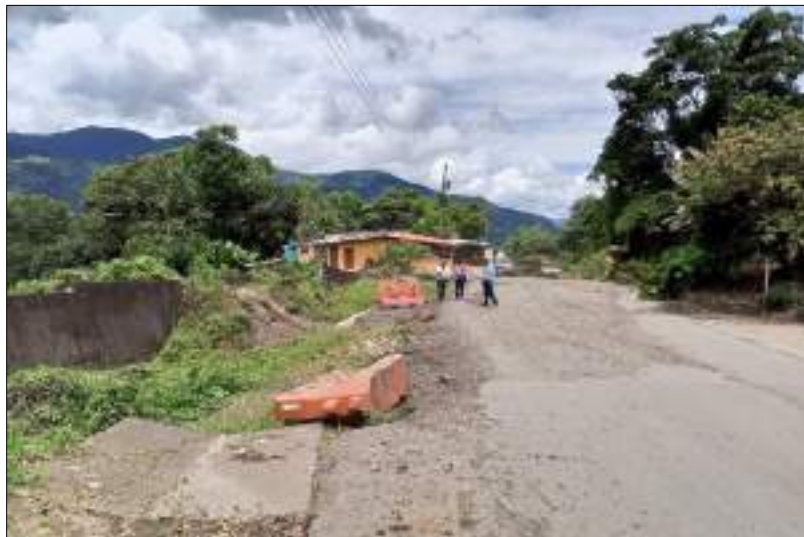
**Pr 80+0100 SECTOR HUERTA VIEJA:** zona inestable, la calzada presenta hundimiento con afectación de obras de drenaje, el talud inferior presenta erosión y escarpes, el muro presenta cabeceo y fracturas, el box existente en el tramo ha sufrido desplazamiento, el dissipador está colapsado y hay infiltración de agua hacia el talud inferior, como se aprecia en las fotografías los terrenos están deforestados y son usados para pastoreo y cultivos:

Pr 80+0100. Daño en la calzada

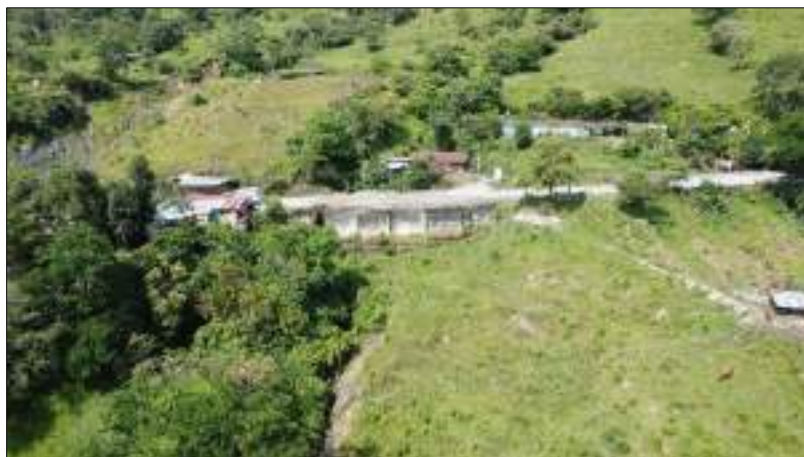
Pr 80+0100. Se observa el talud inferior con escarpes

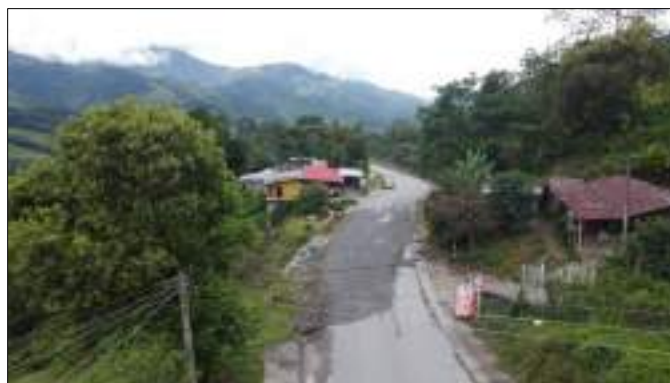
*Pr 80+0100. La calzada y obras de drenaje se han deteriorado*

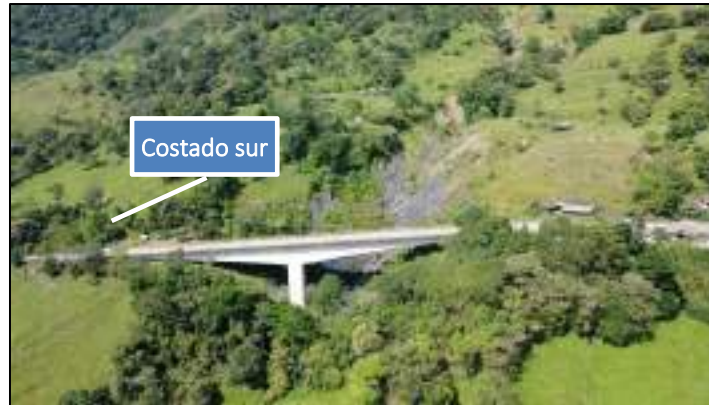
Puente La Leonera

**Pr 80+0120 SECTOR LEONERA:** Zona inestable, el talud superior presenta escarpes y grietas, se han presentado desplazamiento del terreno en ambos costados de la estructura del puente, el costado norte lado derecho el movimiento del terreno esta generando empuje en el extremo, al ser este puente una estructura con un apoyo central los empujes que se generen en cualquier extremo puede ocasionar un efecto torsor lo que seria critico para el puente, según manifestaron los especialistas. En el costado sur el empuje de la masa de suelo se evidencia en calzada de la via y los muros del aproche próximos al acceso del puente.

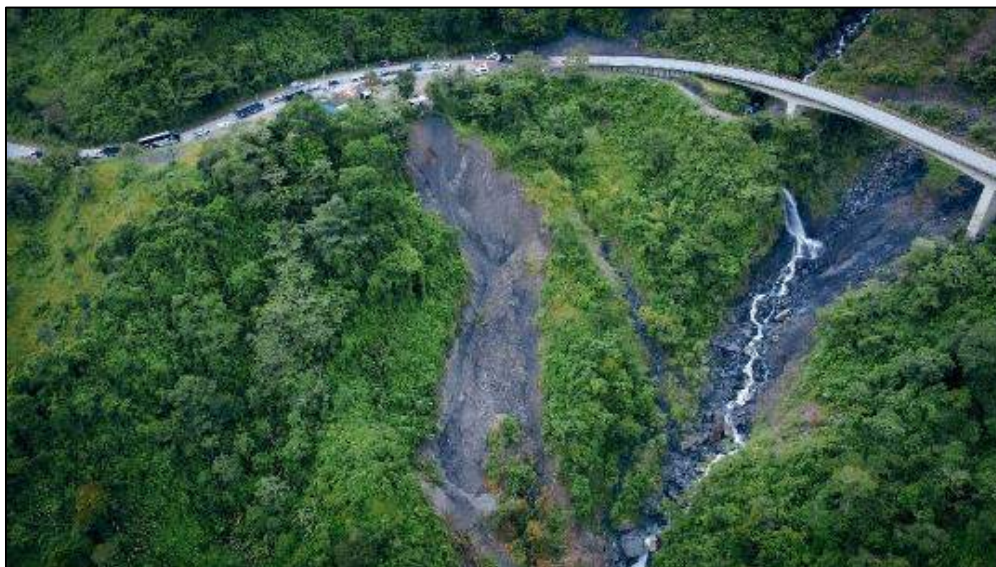
*Sector Chorro Blanco. Terreno inestable, movimiento en masa que afecta la estructura del puente.*

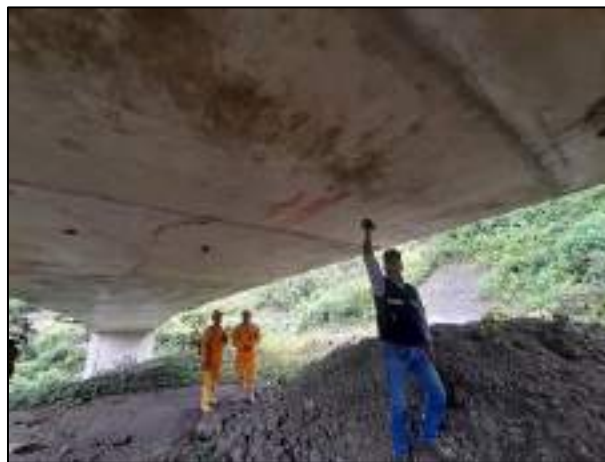
*Fisuras en viga-cajón del puente Chorro Blanco.*

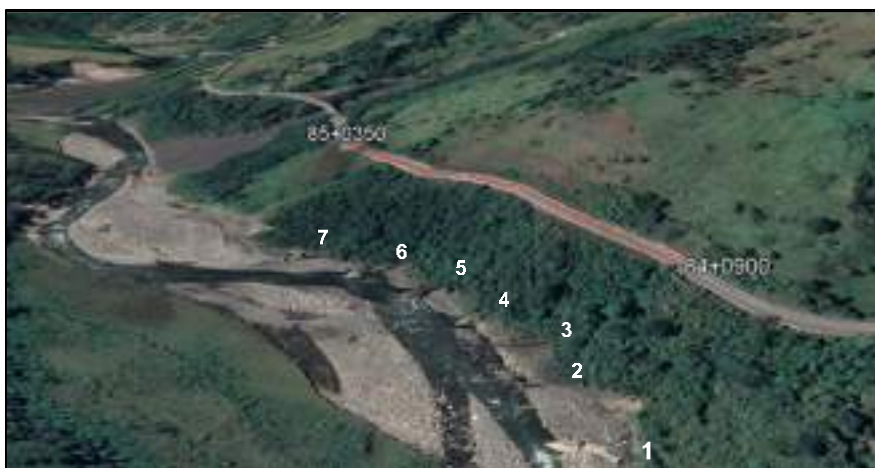
**Pr 84+0500 al Pr 85+0500 sector de Barro Negro:** Se encuentra en un tramo de falla activa. En el tramo se puede apreciar afectación de la zona por acción erosiva en el talud inferior y daño de espolones. Entre Pr 84+595 – PR84+0802 Talud superior presenta afloramiento continuo de agua, suelo en condiciones de represamiento.

Es una zona de geología inestable, presenta una falla rotacional en el talud superior y en el talud inferior sobre la margen derecha del río presenta afectación por socavación lateral, situaciones que progresivamente han llevado al tramo a una condición crítica de altísimo riesgo; donde se puede observar:

*Tramo crítico Pr 84+0850 – Pr 85+0500. Siete Espolones*

Se considera urgente adelantar la gestión prioritaria que permitan atender, a la mayor brevedad, este sitio crítico, preferiblemente antes de que se vea afectada totalmente su estabilidad y en consecuencia se exponga gravemente, en primer lugar, la vida de los usuarios de la vía y en segundo lugar la transitabilidad del tramo que al estar en alta probabilidad de colapso, ocasionaría una interrupción total del tránsito vehicular.

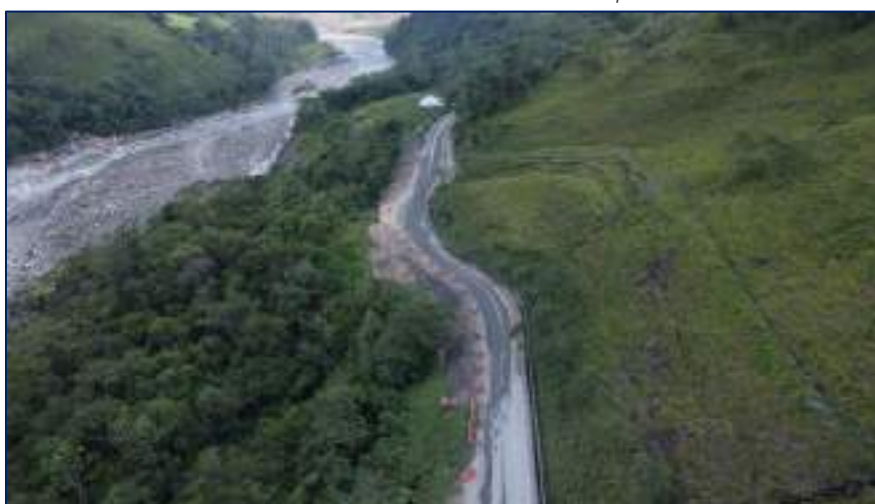
*Grietas en talud superior, hundimiento y pérdida de banca por falla rotacional*

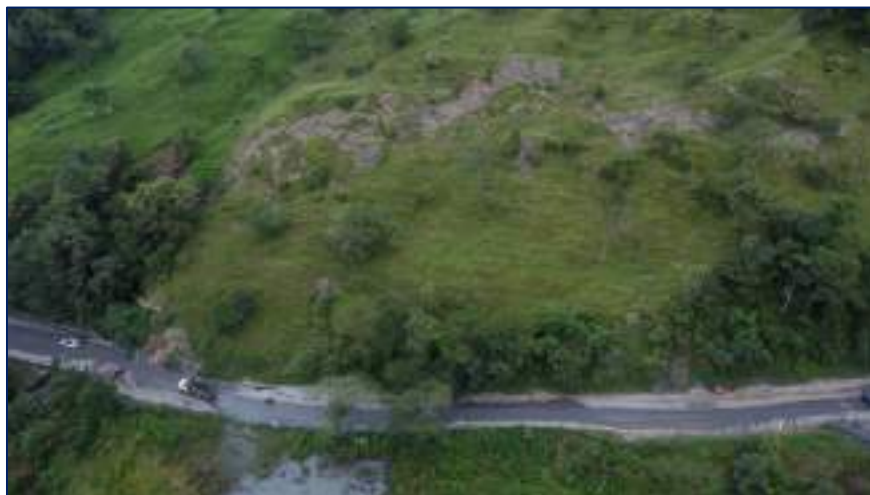
*Hundimiento banca Pr 85+0050 al Pr 85+0150*

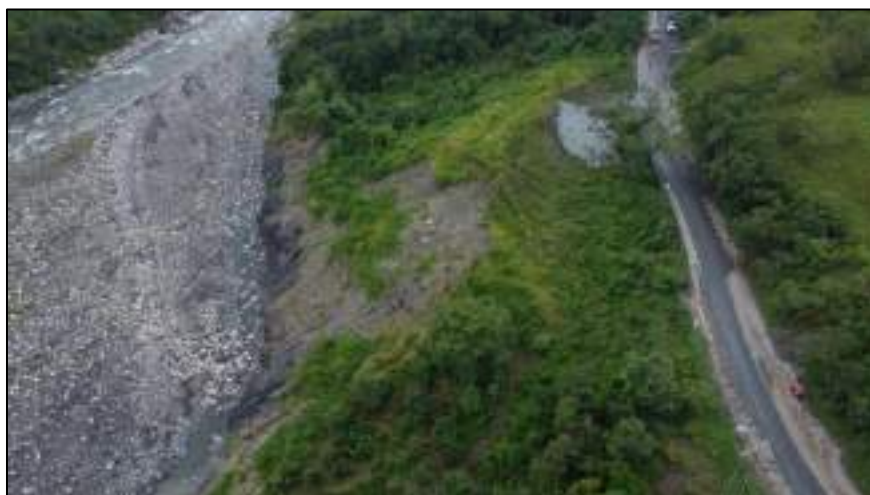
*Talud inferior; hay grietas y cárcavas y en la pata un proceso de erosión, la calzada presenta fisuras, grietas y hundimiento severos*

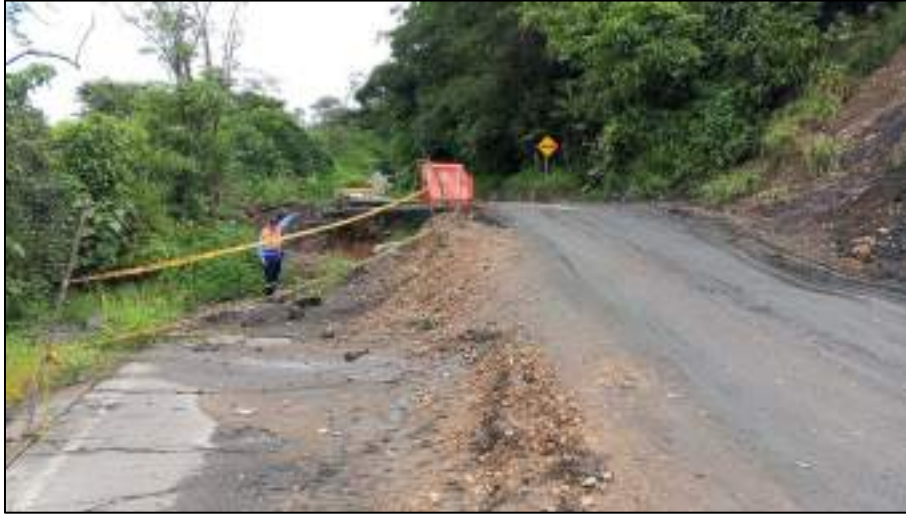
*Se observa la magnitud de la afectación del hundimiento que se viene presentando*

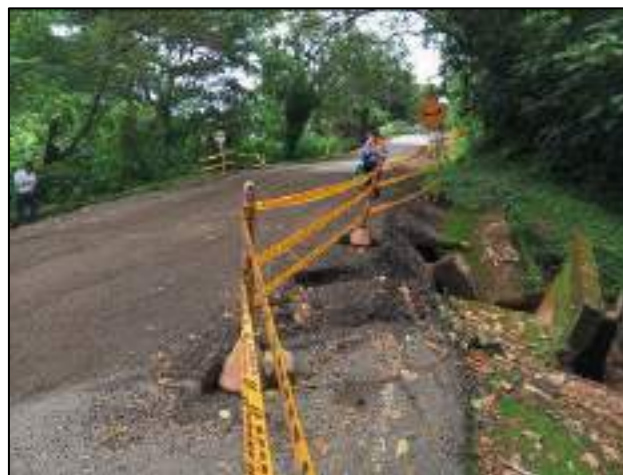
**Pr 103+0240:** sector crítico que presenta un proceso de movimiento en masa, la calzada presenta hundimiento en un tramo de aproximadamente 60 metros y fisuras abiertas. Debido a los periodos intensos de lluvia, hay saturación del suelo y filtración del agua, debido a la reactivación de la condición de falla, también se observa afectación en cuneta y alcantarilla.

*El tramo se reniela para mantener transitabilidad*

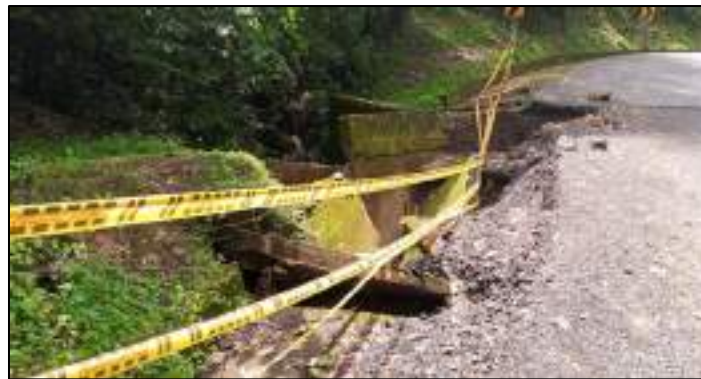
*Afectación de alcantarilla*

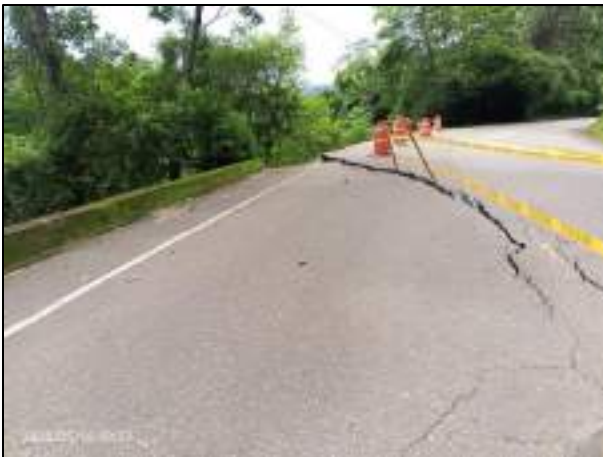
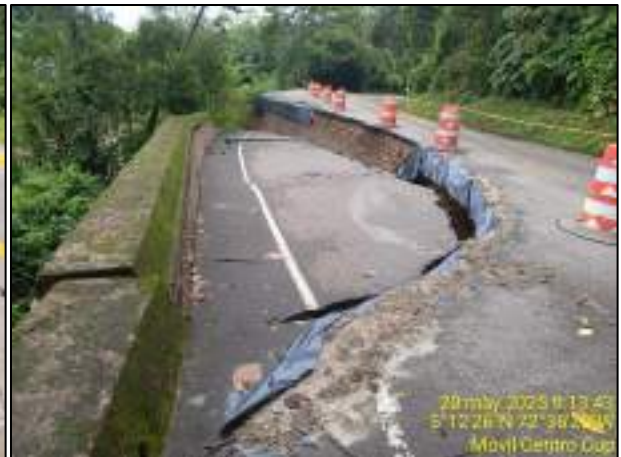
**Pr 112+0850 sector Unete.** Hundimiento calzada costado izquierdo por acción erosiva del río Palmicha en el talud inferior costado izquierdo de la vía. Debido a las intensas lluvias acaecidas en la región, se observó que la banca comenzó a fallar por el costado izquierdo y que su avance fue ganando rapidez, esto hizo necesario que rápidamente se convocara una articulación interinstitucional entre el Instituto Nacional de Vías y Ecopetrol con el objetivo de evitar el colapso total de la banca y mantener habilitado el tránsito vehicular, para tal efecto se realizó una visita conjunta al sitio donde se disponen varias acciones preliminares para mitigación, que serán realizadas por Ecopetrol y con el aval del INVIAS, para recuperar transitabilidad, construirá un trincho con tubería metálica hincada, el instituto se encargará de mantener señalización preventiva y el control del tránsito en ambos extremos de la zona de emergencia.

*Se observó el inicio del proceso de falla y su rápido incremento*

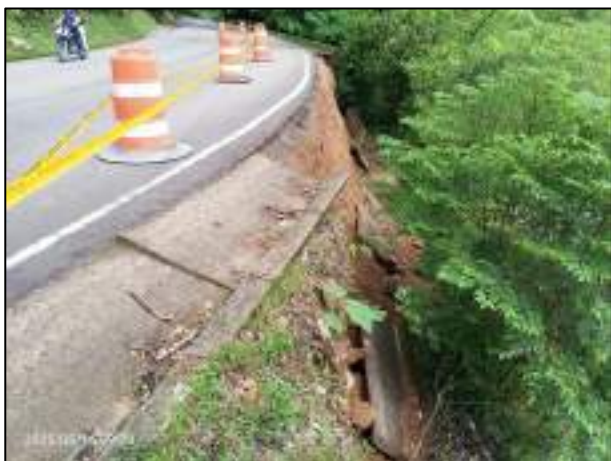
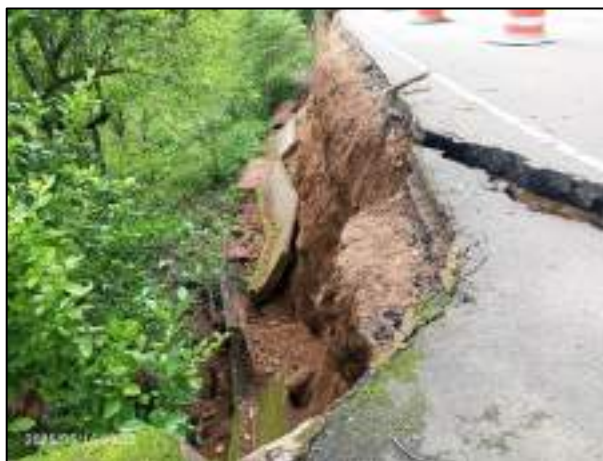
*Pérdida de las cunetas costado izquierdo*

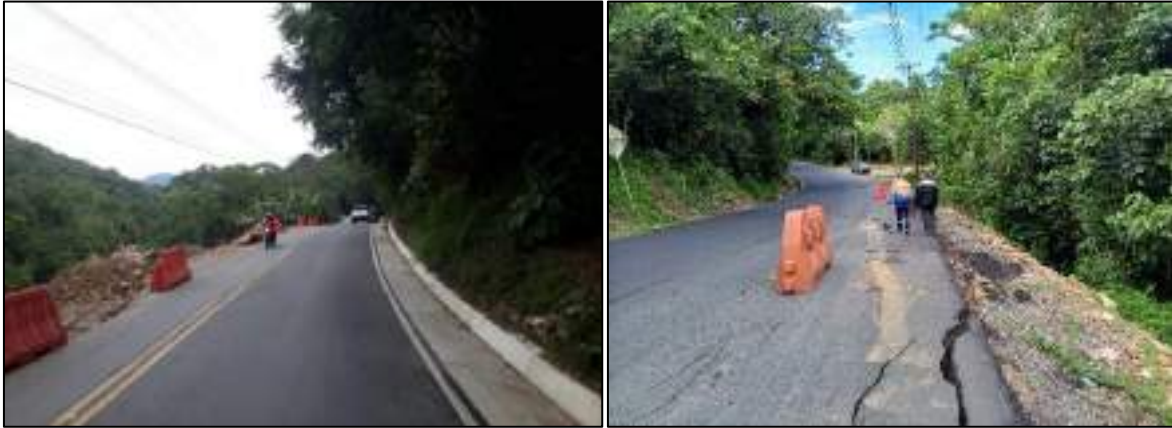
**Sector inestable Pr 114+0400 AL Pr 114+0850.** Presenta socavación talud inferior lado izquierdo por acción erosiva del río Unete, la calzada presenta escalonamientos, fisuras abiertas, socavación en obras y fracturas en alcantarillas, deformaciones y hundimiento, talud superior lado izquierdo presenta movimiento.

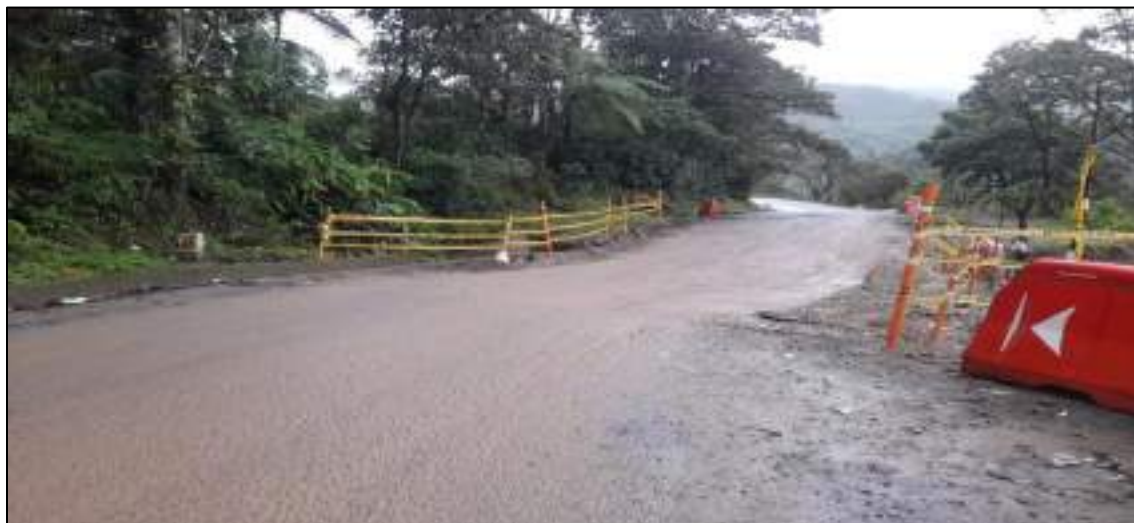
*PÉRDIDA DE BANCA PR 66+0000*

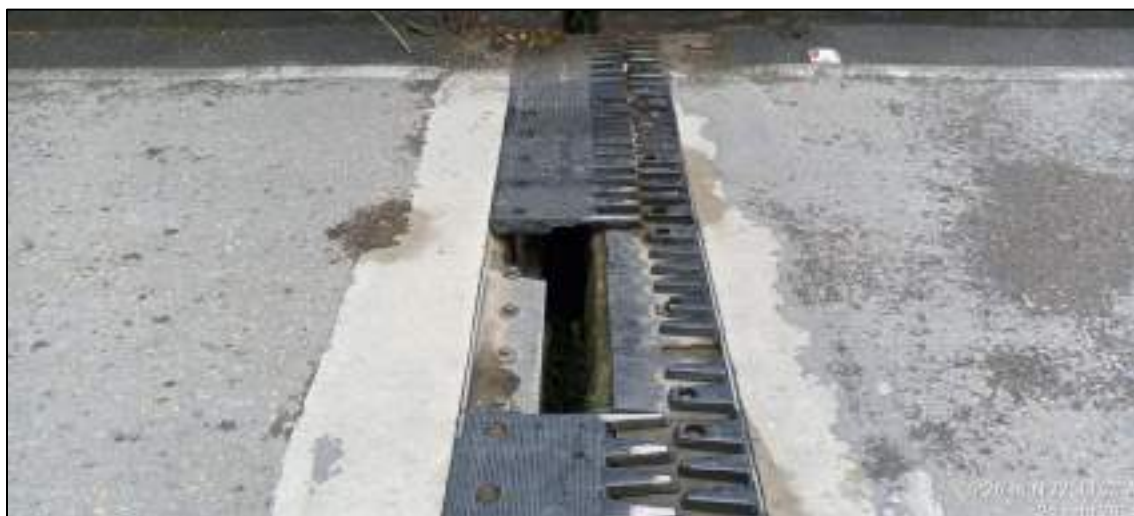
*PERDIDA DE SECCIÓN DE JUNTA DE DILATACIÓN EN LA SALIDA DEL PUENTE LA ROCHA PR 64+0385*

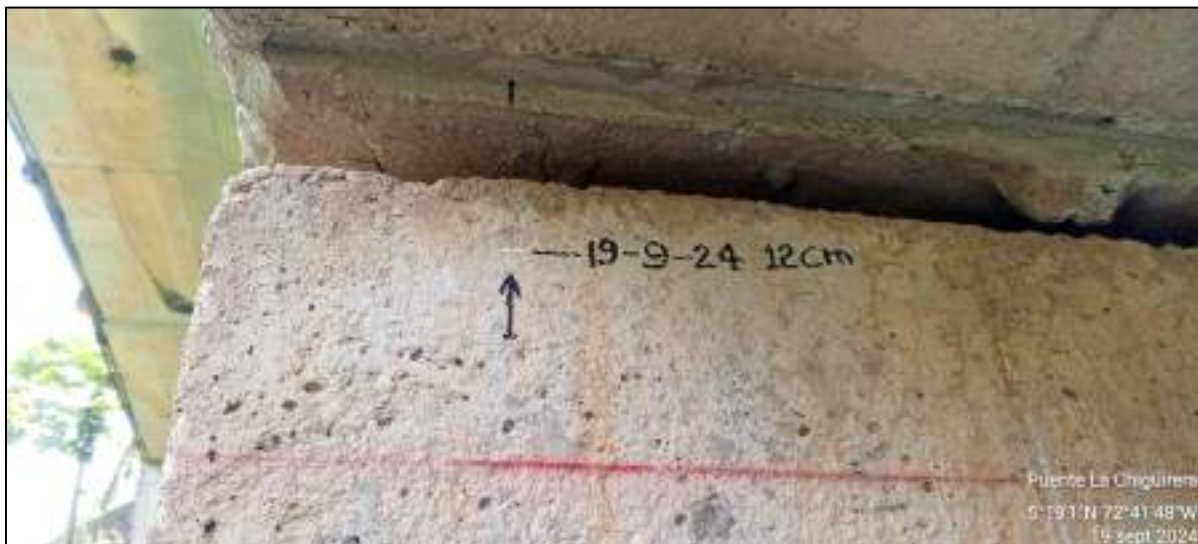
ASENTAMIENTO ESTRIBO 2 PUENTE LA CHIGUIRERA PR 85+0536

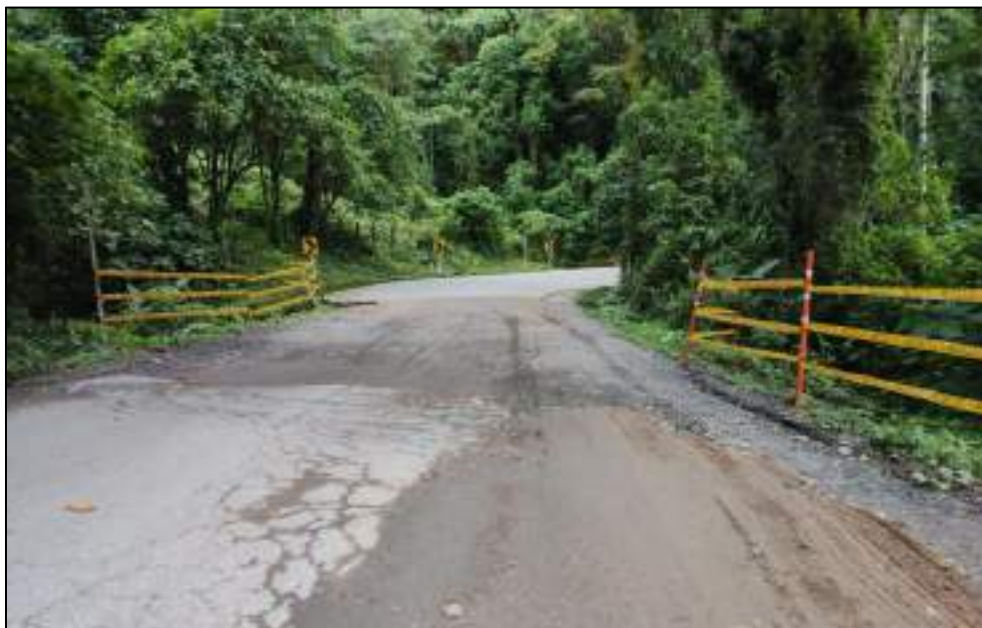
*HUNDIMIENTO CALZADA PR 103+0250*

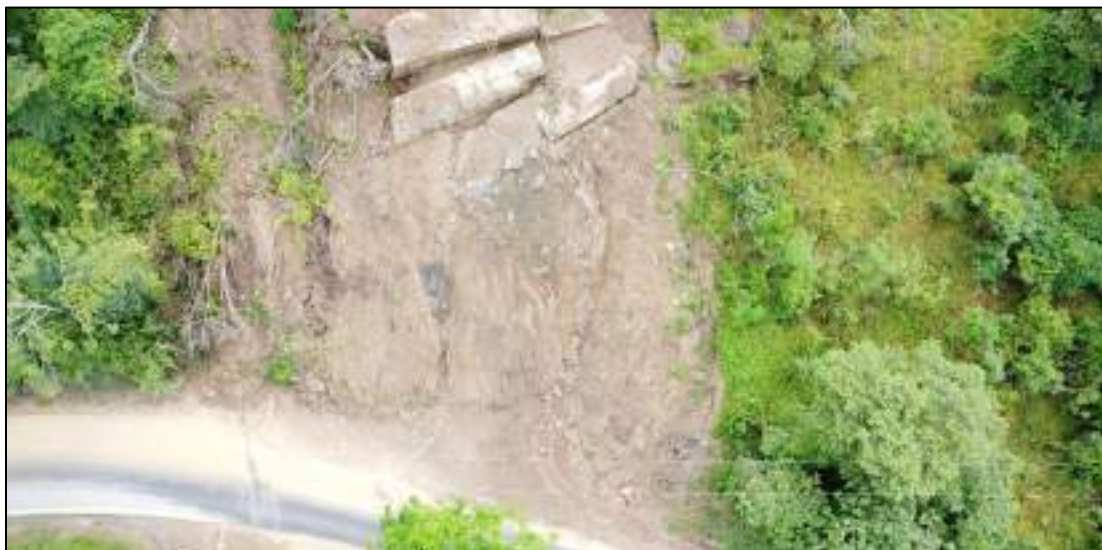
*TALUD INESTABLE PR 116+0700*

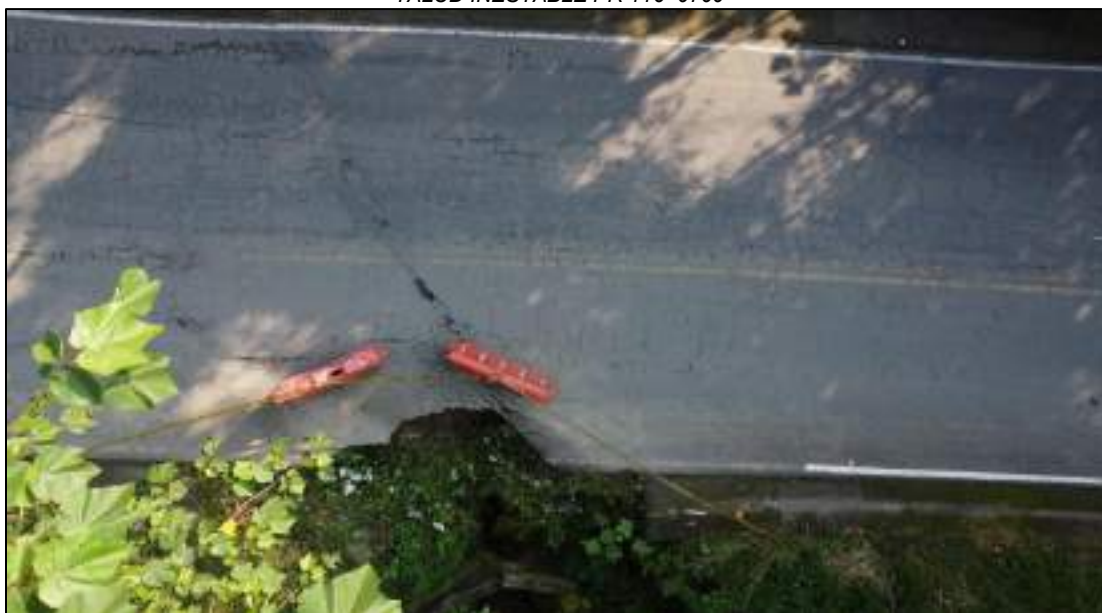
*ZONA INESTABLE SITIO CRÍTICO PR 116+0415*
