CIE-157-2024

**Referencia:** Contrato de consultoría No 1928-2024: Administración Vial de las Carreteras Nacionales a Cargo de la Territorial Cauca. Grupo AMV 2 lote 1.

**Asunto:** Informe mensual de actividades correspondientes al periodo del 01 al 31 de enero de 2025, en las carreteras a cargo de la Administración Vial No. 2 Territorial Cauca.

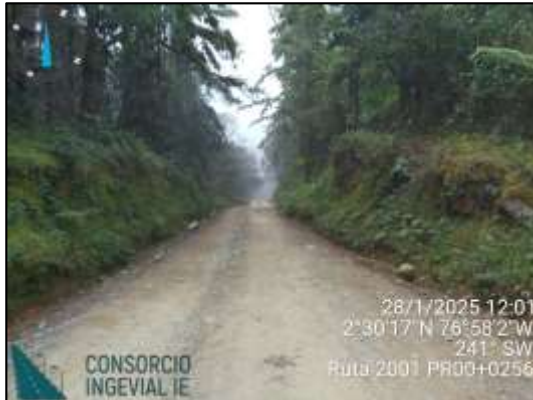
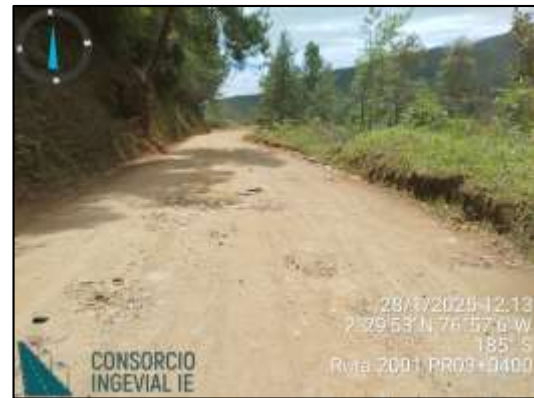
PR00+0256 y PR03+0400, sectores con baches y cabezas duras

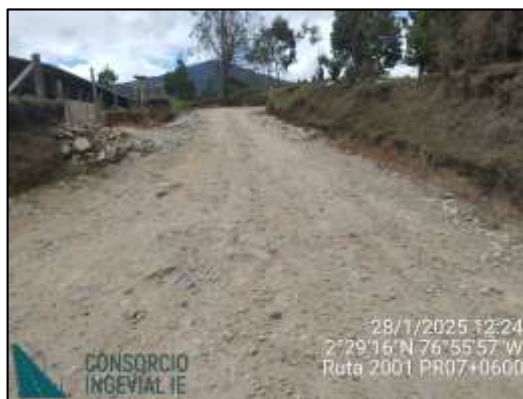
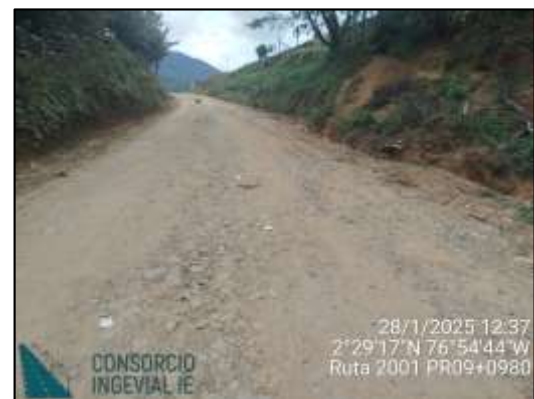
PR07+0600 y PR09+0980, sectores con baches y cabezas duras

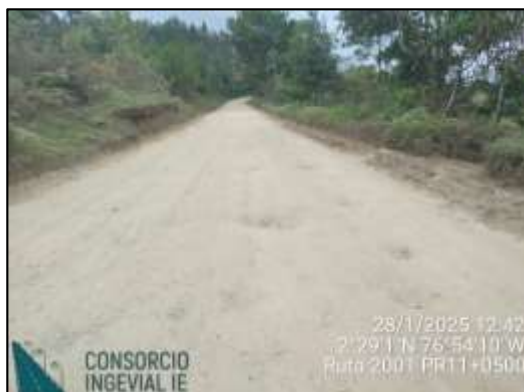
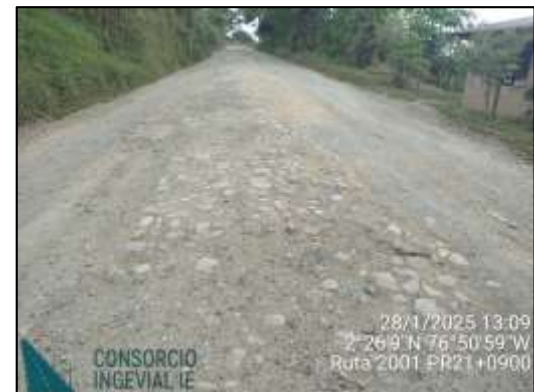
PR11+0500 y PR21+0900, sectores con baches y cabezas duras

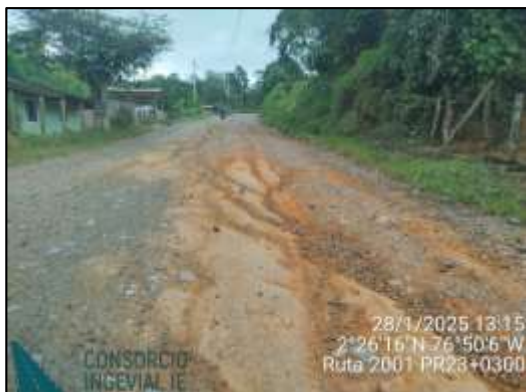
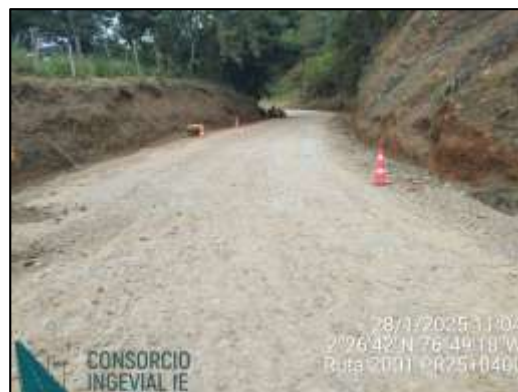
PR23+0300 y PR25+0400, estado actual con alto grado de deterioro de la calzada.

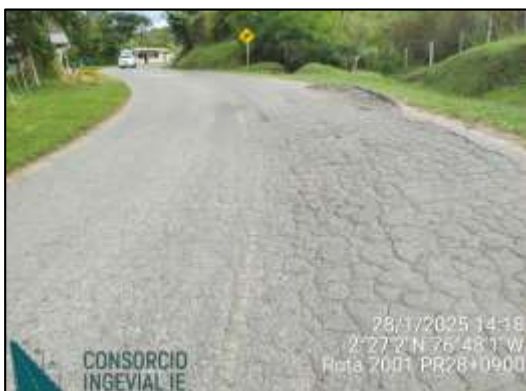
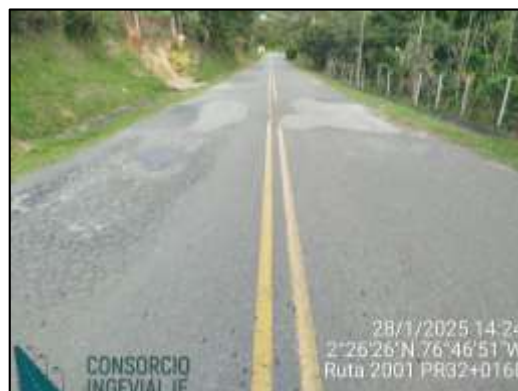
PR28+0900 y PR32+0160 Sectores que presentan deterioro en el pavimento, donde se observa piel de cocodrilo, fisuras, baches, parches, deformaciones.

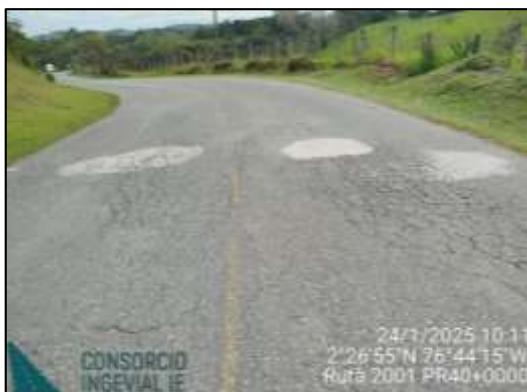
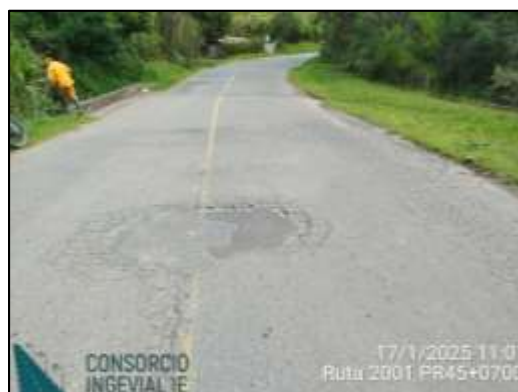
PR40+0000 y PR45+07000 Sectores que presentan deterioro en el pavimento donde se observan fisuras, piel de cocodrilo, baches, parches, deformaciones. No existe señalización vertical ni horizontal

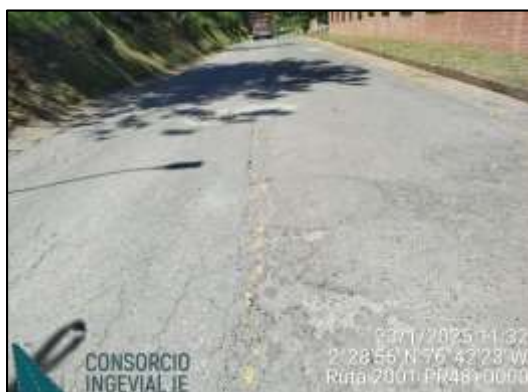
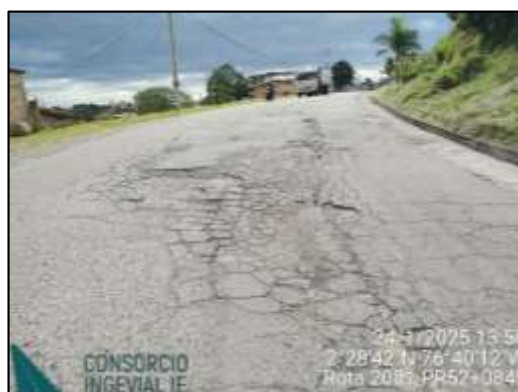
PR48+0000 y PR52+0840 Sectores que presentan deterioro en el pavimento donde se observan fisuras, piel de cocodrilo, baches, parches, deformaciones. No existe señalización vertical ni horizontal adecuada.

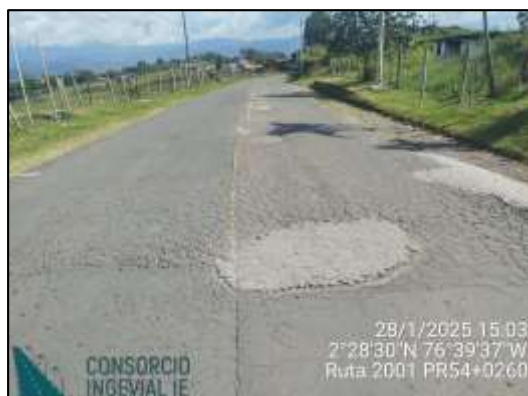
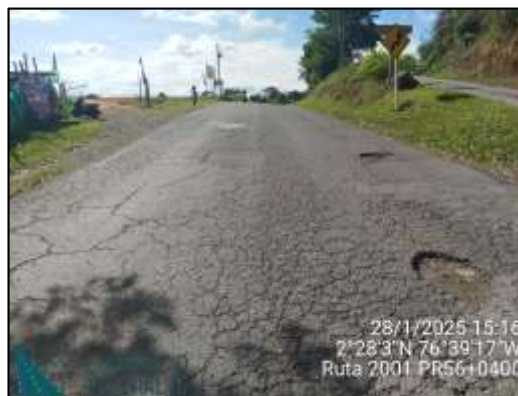
PR54+0260 y PR56+0400 Sectores que presentan alto deterioro del pavimento, donde se observan fisuras, piel de cocodrilo, baches, parches, deformaciones. No se tiene señalización vertical ni horizontal.

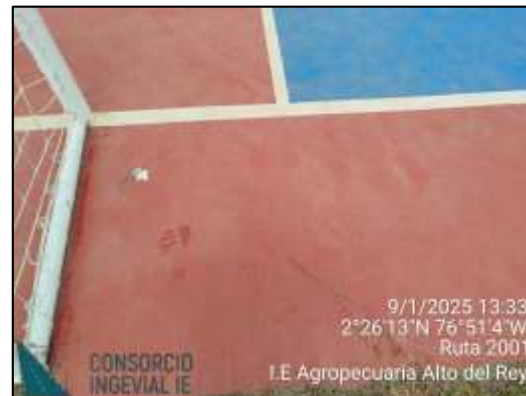
Desprendimiento puntual de capa superficial y/o pintura.

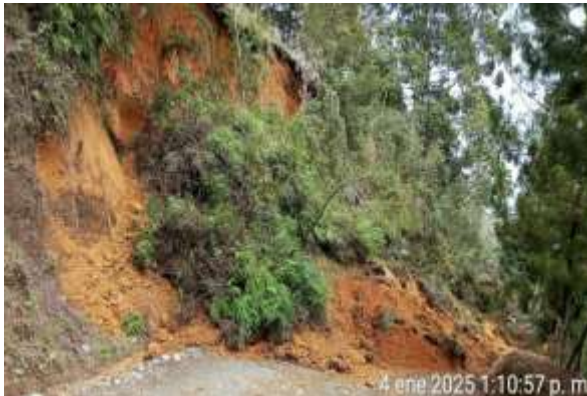
Estado inicial

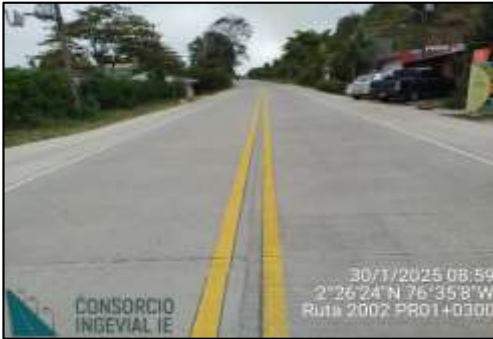
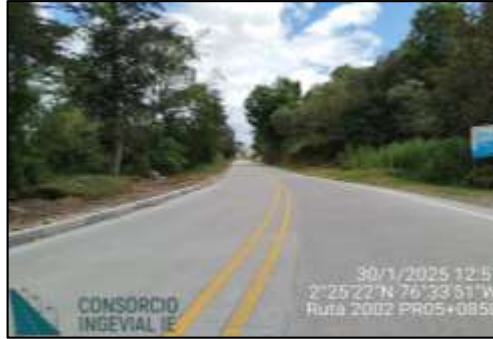
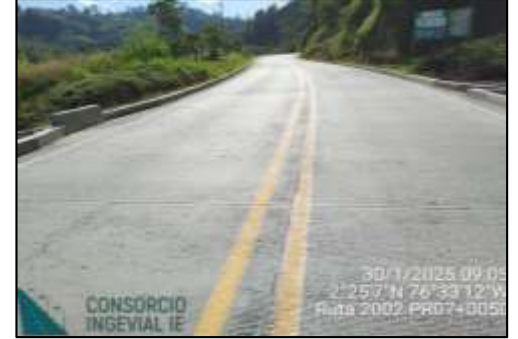
PR01+0300, PR05+0850 y PR07+0050 Pavimento en buen estado, contrato 1006 de 2021. Falta de señalización vertical.

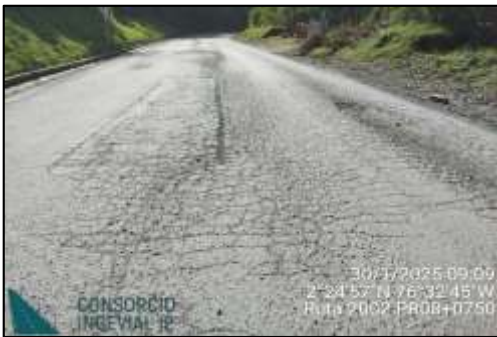
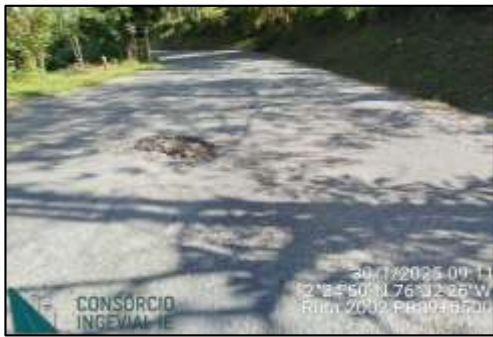
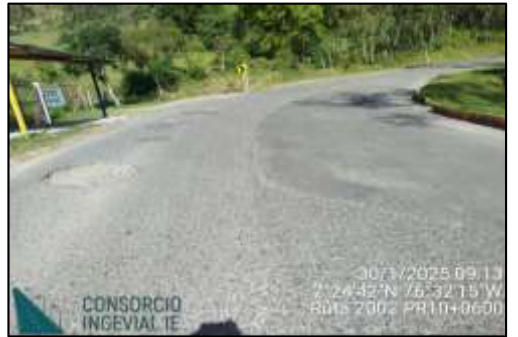
PR08+0750, PR09+0500 y PR10+0600 Tramos con pavimento flexible en mal estado con deficiencia de señalización vial.

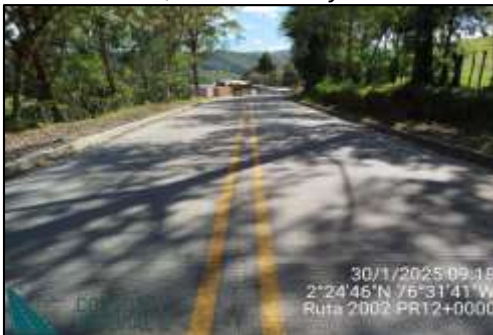
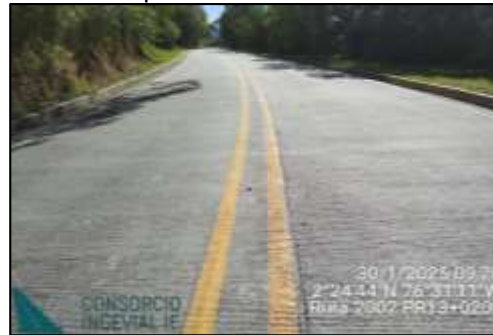
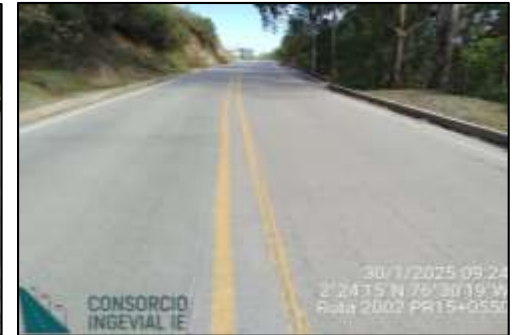
PR2+0000, PR13+0200 y PR15+0550 Pavimento en buen estado, contrato N°1006 de 2021. Falta de señalización vertical.

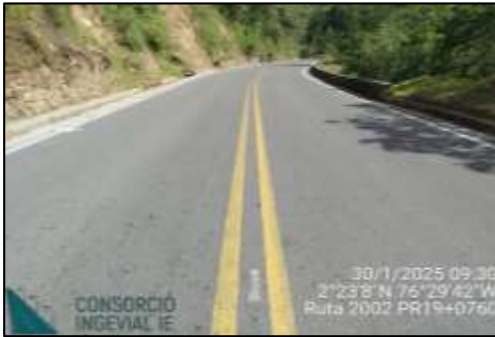
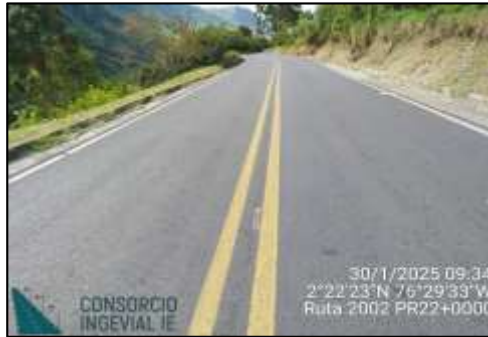
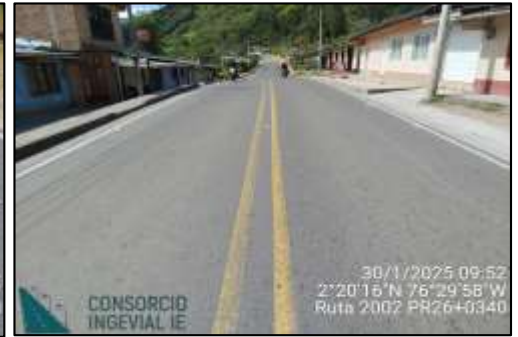
PR19+0760, PR22+0000 y PR26+0340 Pavimento flexible en buen estado. Existen sectores donde se requiere renovación de la señalización horizontal.

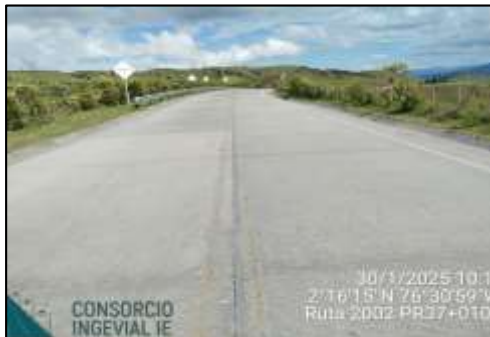
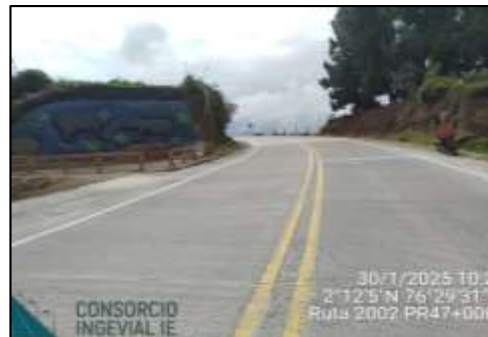
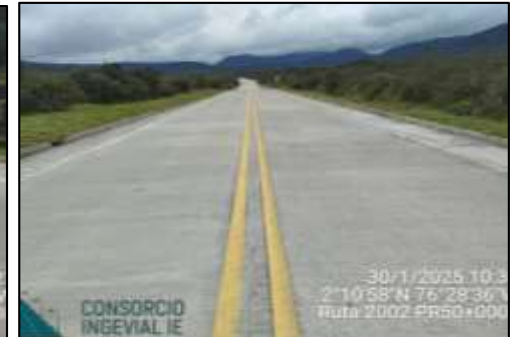
PR37+0100, PR47+0000 y PR50+0000 Sector con pavimento rígido, presenta buena transitabilidad. Requiere renovación de la señalización horizontal e instalación de señalización vertical.

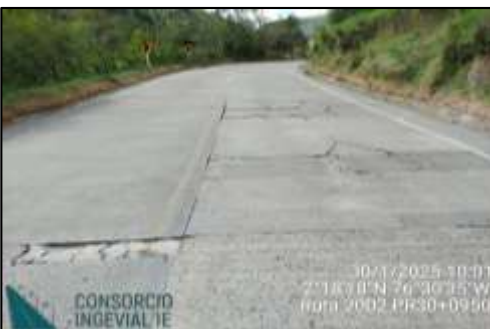
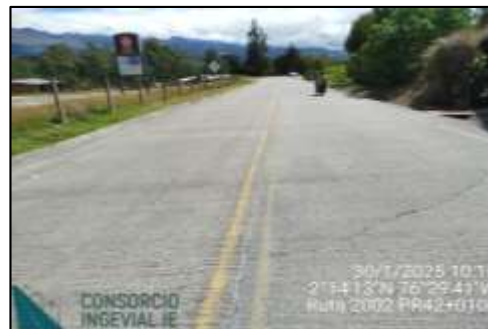
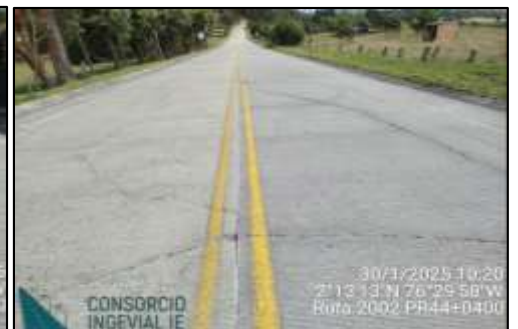
PR30+0950, PR42+0100 y PR44+0400 Sectores de pavimento rígido con grietas.

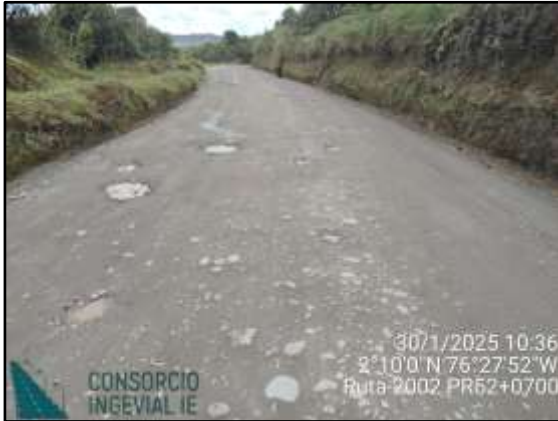
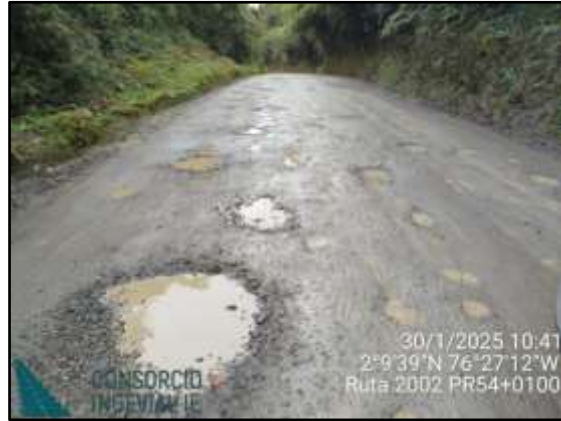
PR52+0700 y PR54+0100 Sectores con baches.

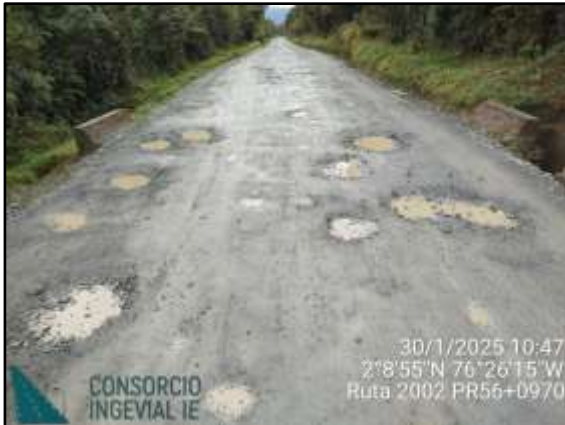
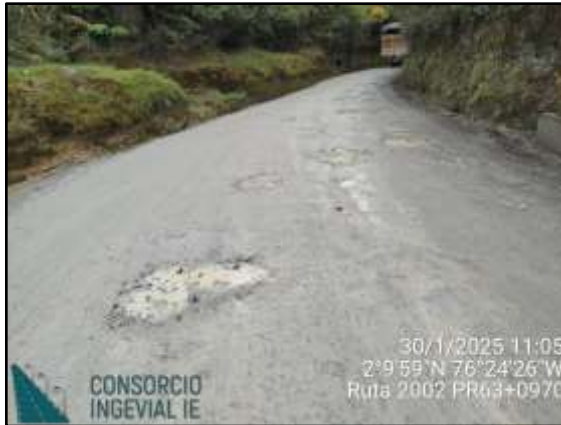
PR56+0970 y PR63+0970 Sectores con baches.

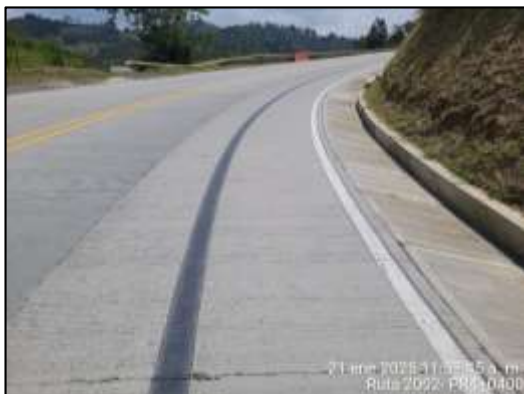
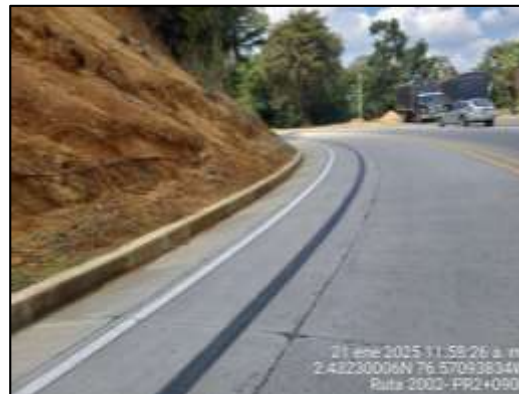
Sector en curva con sobre ancho con demarcación de la línea negra. Por la geometría de la vía es evidente que los usuarios viales transitan por donde está la línea negra.

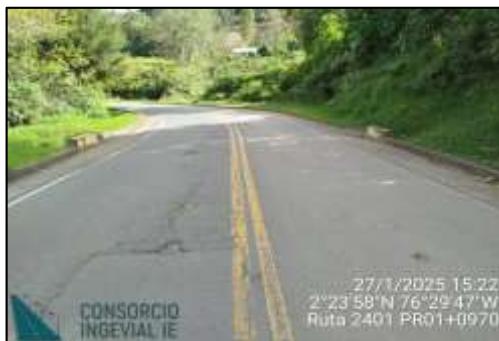
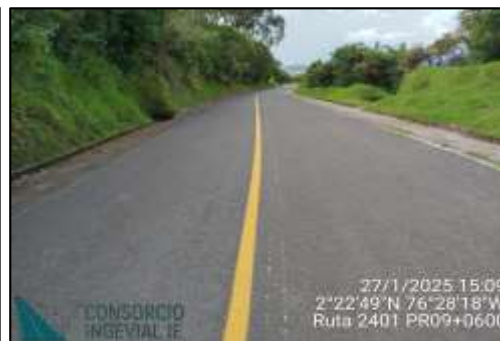
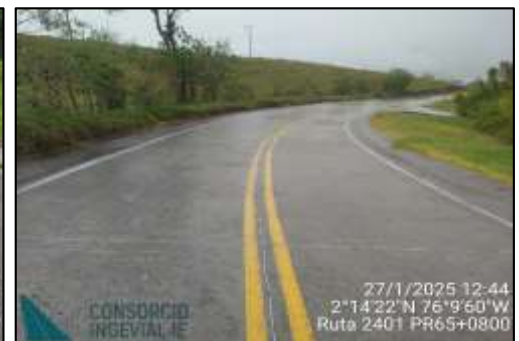
PR01+0970, PR09+0600, PR65+0800 sectores en buen estado, buena transitabilidad con deficiencia de señalización horizontal

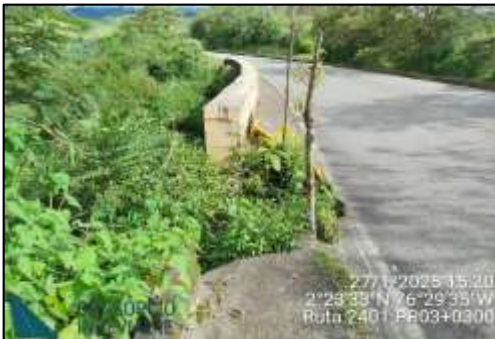
PR03+0300 Punto crítico, talud inferior inestable

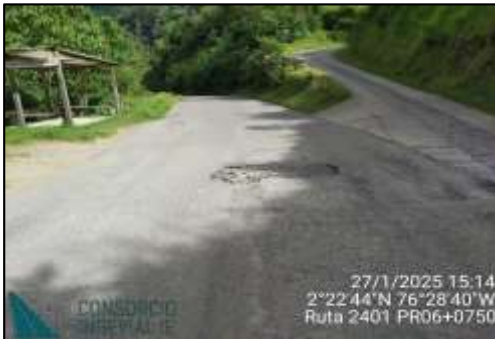
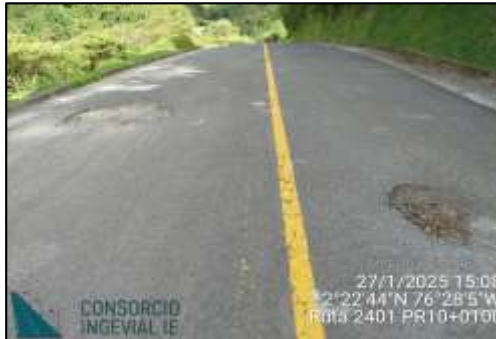
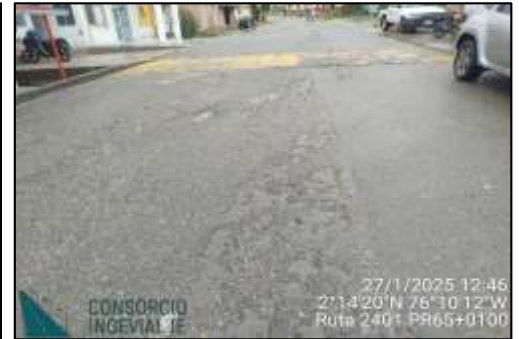
PR06+0750, PR10+0100, PR65+0100 sectores con daños en la carpeta de rodadura (piel de cocodrilo, baches, desprendimiento superficial, fisuras) y deficiencia de señalización horizontal.

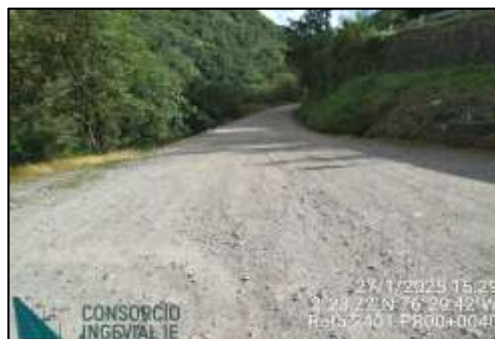
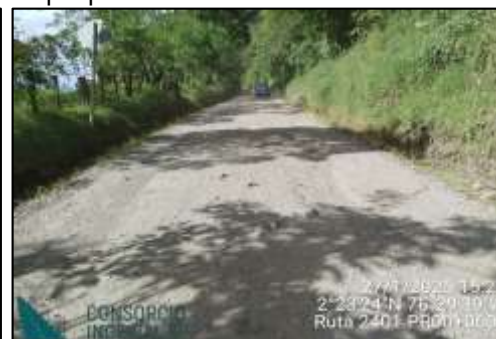
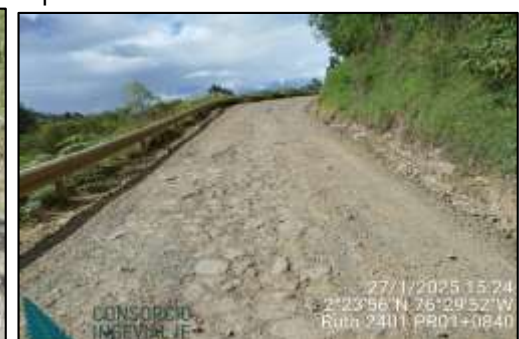
PR00+0040, PR00+0600 y PR01+0840. Sectores en afirmado con daños como cabezas duras.

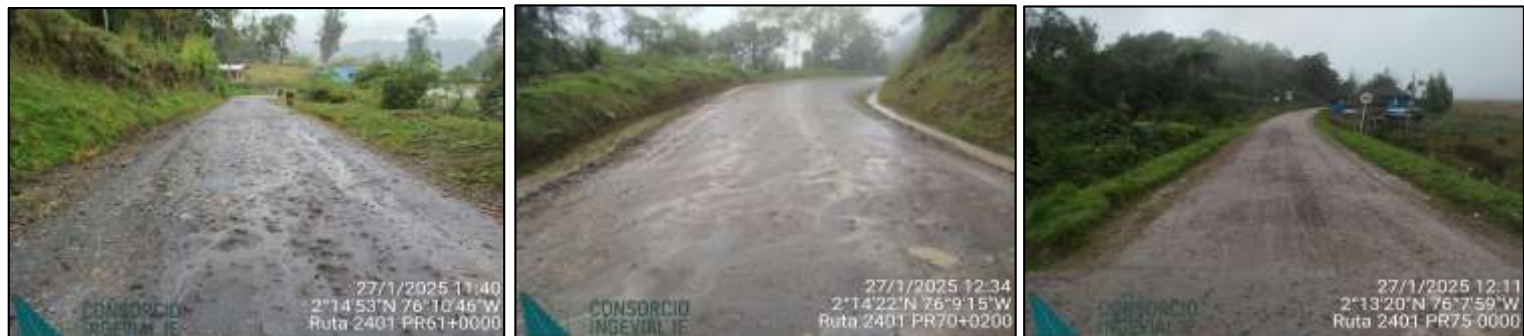
PR61+0000, PR70+0200, PR75+0000 Sectores en afirmado con daños tipo baches, surcos y cabezas duras.
