## INFORME TÉCNICO SEDE CASA BOTICA

INFORMACION GENERAL DE LA SEDE				
MUNICIPIO: Bogotá D.C.				
<div>SEDE BOTICA.</div> <div>LOCALIDAD: La Candelaria</div> <div>BARRIO: Centro Administrativo</div> <div>DIRECCIÓN: Calle 9 No 6-45 –Cra. 6 No. 8-77</div> <div>MATRICULA INMOBILIARIA: 50C-1839933.</div> <div>Área de Terreno: 1256,3 M2</div>	UNIDAD DE PAISAJE BARRIAL UP 09: BELEN - CALLE 7			
	Sector PEMP-CHB: Área Afectada		TRATAMIENTO URBANÍSTICO DE CONSERVACION Modalidad CO-1 / Conservación Integral	
	Nivel de Intervención: N-2 Conservación del tipo arquitectónico		AREA DE ACTIVIDAD MULTIPLE AA-M1 Aglomeraciones Comerciales	
	SECTOR NORMATIVO: 19	Código de Norma - CN		ID- CN
		N2	T1	G1
	Reglamentación: Resolución Nacional 088 de 2021 - PEMP Centro Histórico de Bogotá

El presente informe técnico tiene como objetivo evaluar las condiciones actuales de la edificación denominada Sede Casa Botica, posterior al evento sísmico ocurrido el 8 de junio. Se verificaron los elementos estructurales y no estructurales, para garantizar la seguridad, funcionalidad y estabilidad de la estructura.

## INFORME TÉCNICO SEDE CASA IMPRENTA

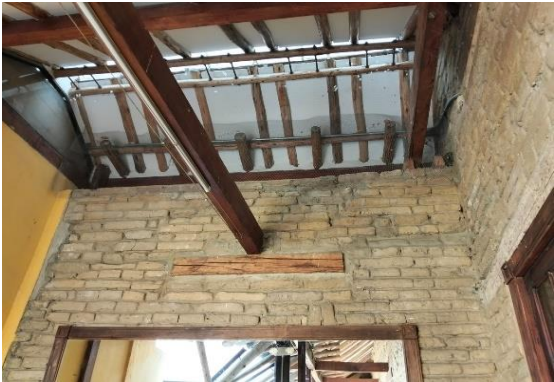
<b>Elemento</b>	Escaleras
	<b>Ubicación</b>	Patio central
	<b>Descripción de Hallazgo</b>	No se hallaron desprendimientos, fisuras o grietas
 	<b>Elemento</b>	Cubiertas
	<b>Ubicación</b>	Despacho y Patio central
	<b>Descripción de Hallazgo</b>	No se hallaron desprendimientos, de sus componentes

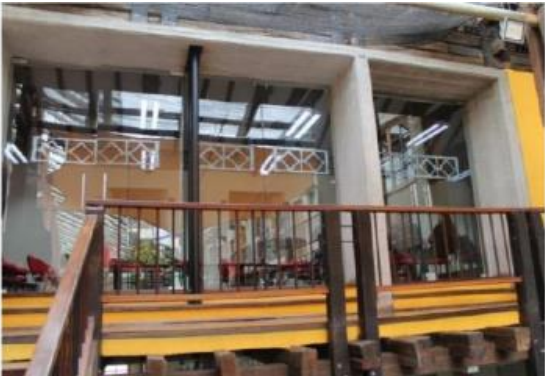
<b>Elemento</b>	Muros en mampostería
	<b>Ubicación</b>	Segundo piso y altillos
	<b>Descripción de Hallazgo</b>	No se hallaron desprendimientos, fisuras o grietas
