## ASUNTO: OBSERVADOR DE RIESGO

La junta defensa civil Tenjo hace entrega de ocho (08) observadores de riesgo

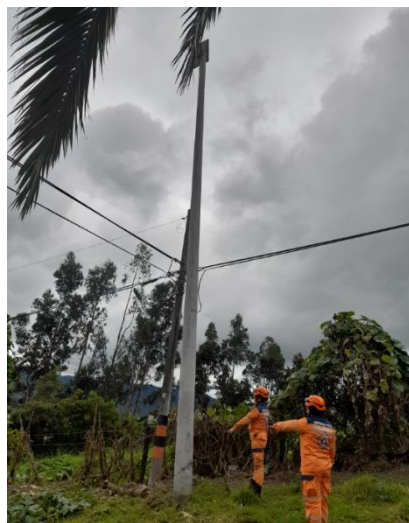
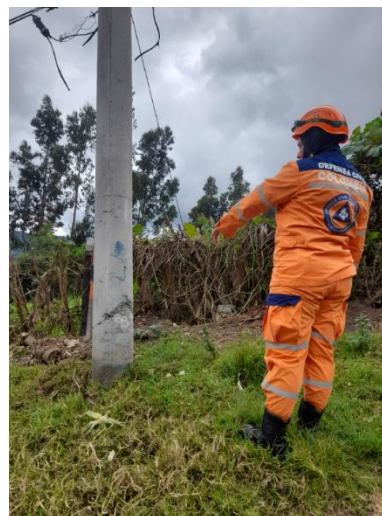
### OBSERVADOR DE RIESGO N°1

se realiza observador de riesgo en la vereda Churuguaco alto sector la Y basurero donde se observa el riesgo inminente de caída de poste en concreto el cual no está conectado a ningún tipo de servicio de alumbrado y demás se hace la observación con el fin de mitigar el riesgo que se genera para el sector

**Amenazas:** caída de poste.

**Vulnerabilidad:** Estructural y eléctrica

Recomendaciones: se recomienda realizar una visita técnica de gestión del riesgo de desastres para articular y poder intervenir el riesgo presente.

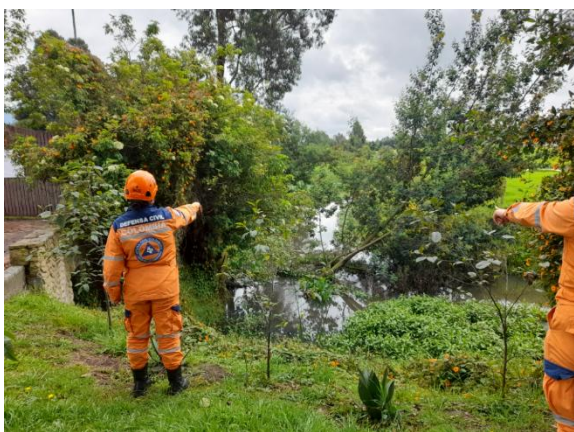
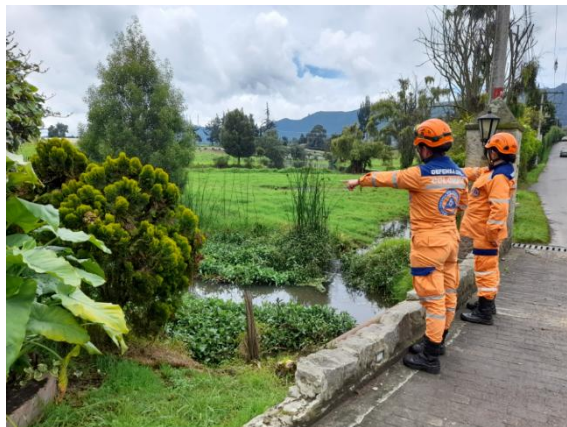
## OBSERVADOR DE RIESGO N°2

se realiza observador de riesgo en la vereda santa cruz sector el Meridor en el cual se evidencia un alto caudal del rio Chicú y bastante material vegetal obstruyendo el libre cause del rio.

**Amenazas:** inundación.

**Vulnerabilidad:** vial

Recomendaciones: se recomienda realizar una visita técnica de gestión del riesgo de desastres para articular y poder intervenir el riesgo.

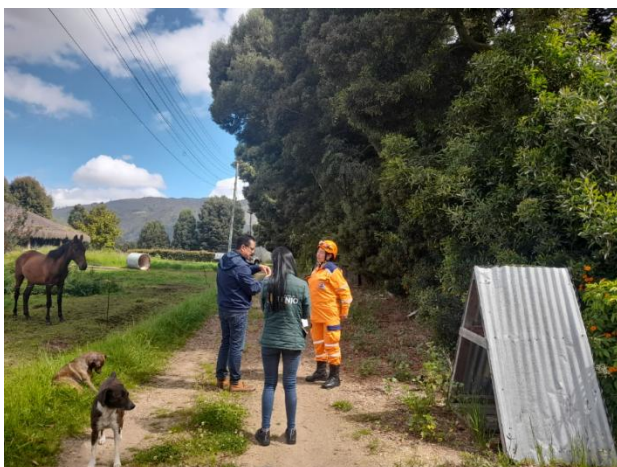
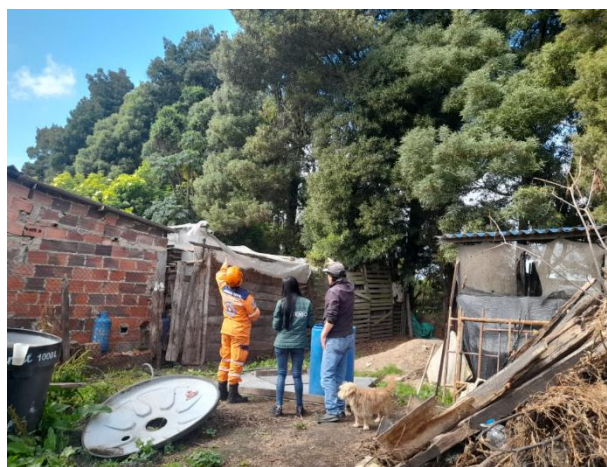
## OBSERVADOR DE RIESGO N° 3

se realiza observador de riesgo en la vereda Guangata por posible caída de árboles sobre 3 viviendas, junto con la ingeniera Camila López encargada del CMGRD en la cual se evidencia que los árboles tienen una altura aproximadamente de 10 metros de y con ramas que superan los 3 metros de salida de tu tronco.

**Amenazas:** caída de árbol.

**Vulnerabilidad:** Estructural y eléctrica

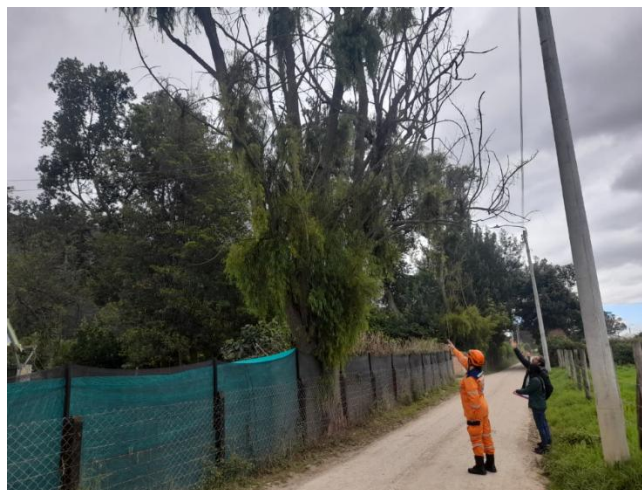
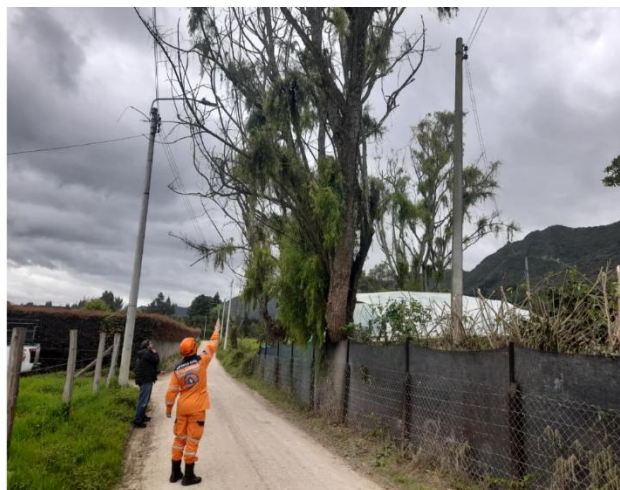
## OBSERVADOR DE RIESGO N°4

se realiza observador de riesgo en la vereda Martin y espino por posible caída de un árbol nativo el cual se encuentra cerca de líneas de media tensión y supera los 8 metros de alto, junto con la ingeniera Camila López encargada del CMGRD

**Amenazas:** caída de árbol.

**Vulnerabilidad:** Estructural y eléctrica

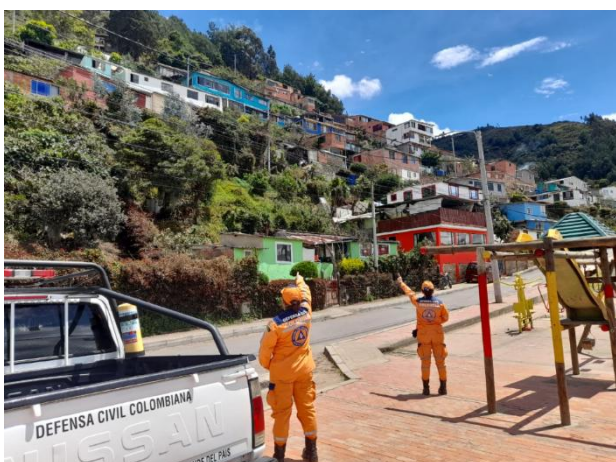
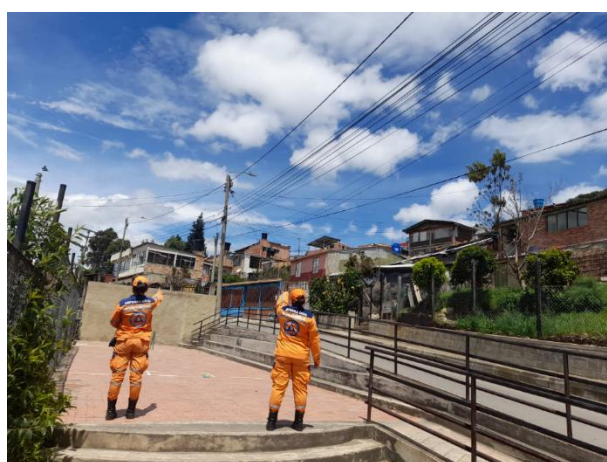
## OBSERVADOR DE RIESGO N°5

se realiza observador de riesgo en la vereda Churuguaco alto sector cementerio por posible desprendimiento de material vegetal en zona por el nivel de inclinación de esta y las construcciones con posible vulnerabilidad estructural en la zona

**Amenazas:** desprendimiento de material vegetal.

**Vulnerabilidad:** Estructural y vial

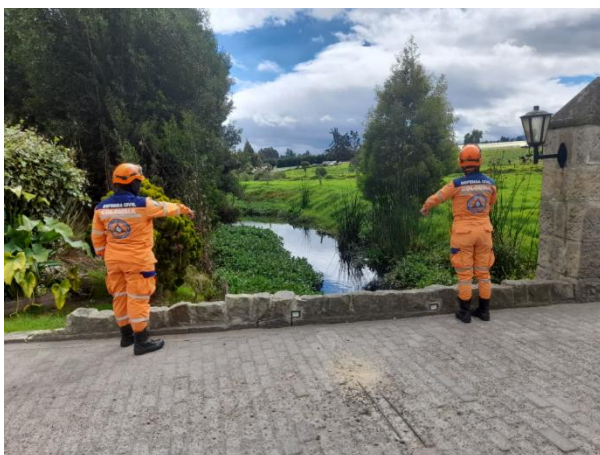
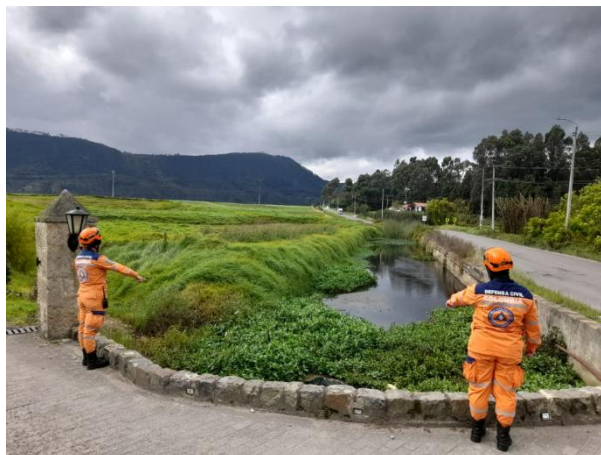
## OBSERVADOR DE RIESGO N°6

se realiza observador de riesgo en la vereda santa cruz sector el Meridor en el cual se evidencia bastante material vegetal obstruyendo el libre cauce el mismo se recomienda articular con las secretarias encargadas para realizar jornadas de limpieza con maquinaria amarilla en la zona.

**Amenazas:** inundación.

**Vulnerabilidad:** Estructural y vial

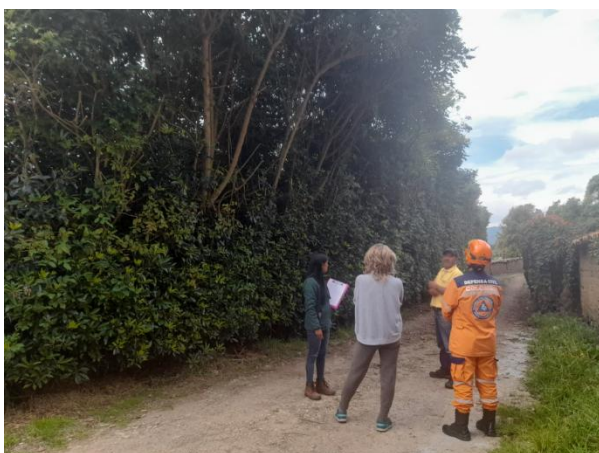
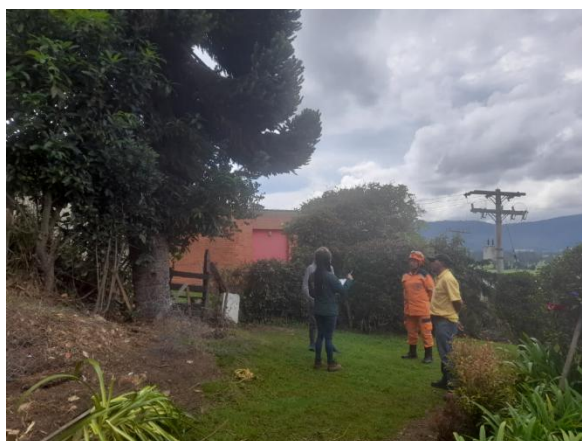
## OBSERVADOR DE RIESGO N°7

se realiza observador de riesgo en la vereda Chitasuga en la cual se evidencia diferentes especies arbóreas de gran magnitud las cuales presentan ya un nivel de inclinación presentando un riesgo estructural hacia las viviendas aledañas.

**Amenazas:** caída de árbol.

**Vulnerabilidad:** Estructural y eléctrica

Recomendaciones: se recomienda realizar una visita técnica de gestión del riesgo de desastres para articular y poder intervenir el riesgo presente por caída de árboles.

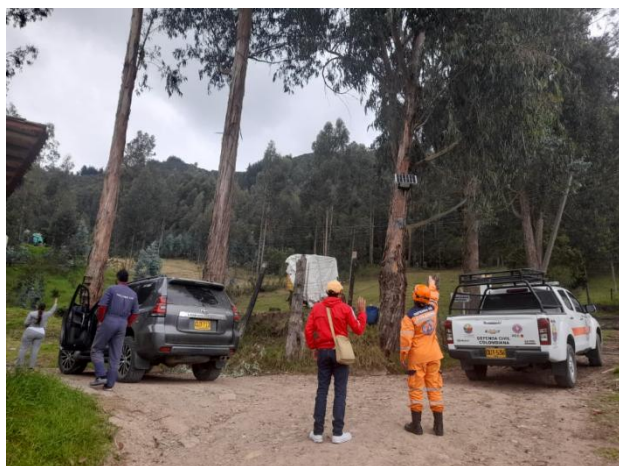
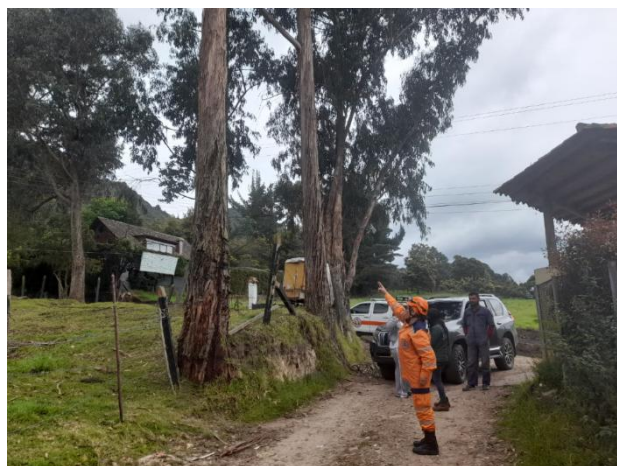
## OBSERVADOR DE RIESGO N°8

se realiza observador de riesgo en la vereda Poveda 2 en la cual se evidencia 4 especies arbóreas tipo eucalipto de gran magnitud las cuales por su altura podrían caer por los fuertes vientos presentados en la zona.

**Amenazas:** caída de árboles.

**Vulnerabilidad:** Vial y estructural.
