**RESTREPO Y URIBE S.A.S.**

Ref.: Contrato 1915 de 2024

Administración Vial Cauca - Grupo AMV 7 Lote 7

Informe Mensual 1 entre 1 y el 31 de julio de 2024

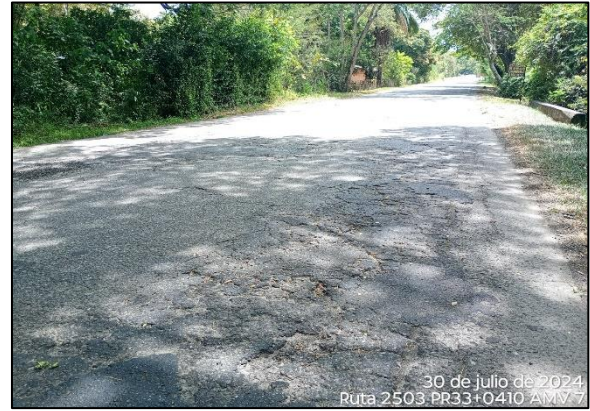
PR03+0200 y PR33+0410. Fisuras piel de cocodrilo y descascaramiento en la calzada.

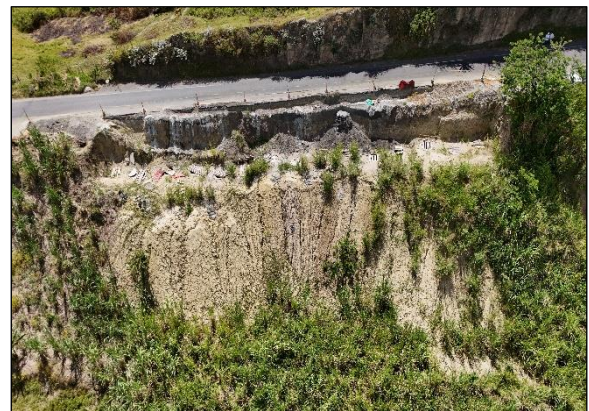
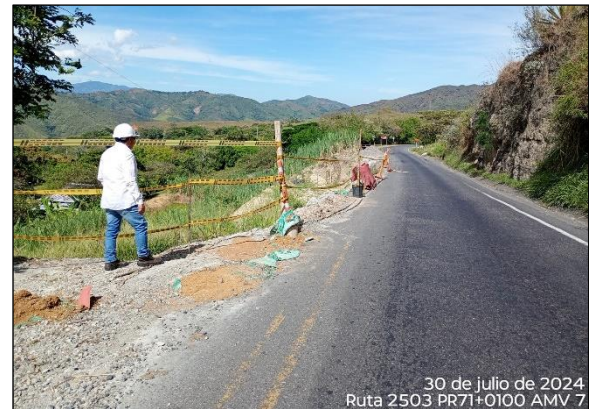
- **PR71+0100.** Desde el 01 al 31 de julio de 2024 el sitio continuó sin atención por parte del contrato de mantenimiento N° 4073 de 2023. Mediante comunicación C.2404/AV0012/24/5.5 del 4 de julio de 2024, la administración vial No 7 solicitó la buena gestión del Instituto para requerir al contratista la instalación de la señalización preventiva de acuerdo al Manual vigente, toda vez que es responsabilidad del contratista de obra mantener la señalización de este sitio y no se está realizando el control del tránsito por el carril izquierdo, único en servicio. El día 11 de julio de 2024 el personal de la AMV 7 Lote 7, realizó inspección al sitio encontrando desplazamiento de la carpeta asfáltica en el carril izquierdo, por lo cual se realiza el respectivo informe y se envía a la Dirección Territorial Cauca del Invías; en el sitio continúa incrementándose el hundimiento y el desplazamiento del asfalto, pero el talud inferior se observa aparentemente estable. Se requiere de manera prioritaria se destinen los recursos necesarios del contrato para continuar las actividades del sitio y garantizar la seguridad de los usuarios en el tránsito por el sector.

PR71+0100. Estado actual del sitio.

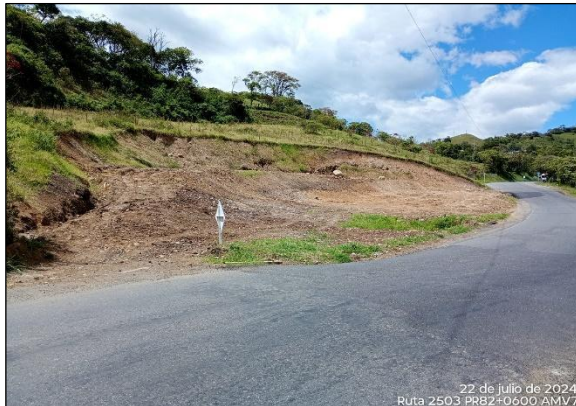
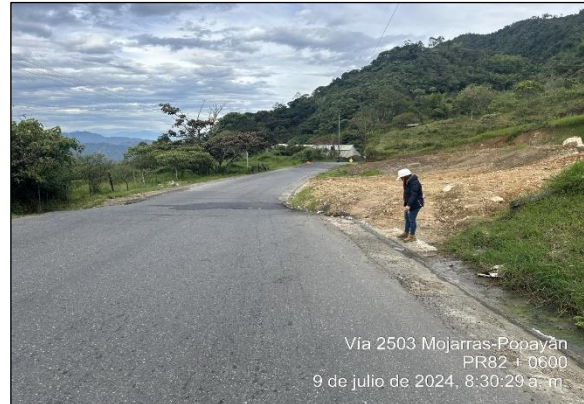
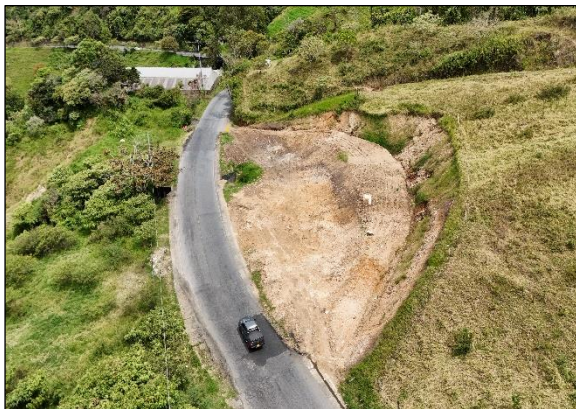
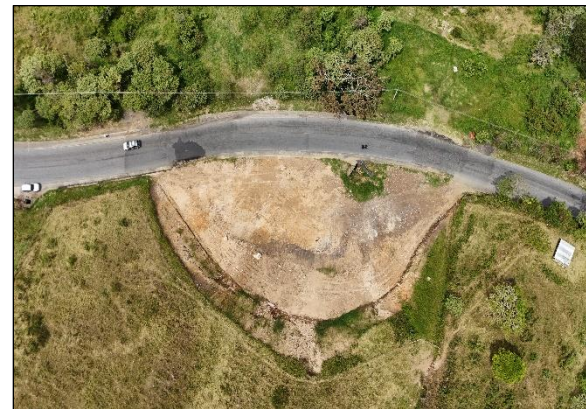
PR82+0600

- **PR82+0600.** Falla del talud superior con hundimiento de calzada. El sitio se ha intervenido con recursos del contrato de mantenimiento N° 4073 de 2023 con trabajos de estabilización mediante la construcción de drenes horizontales en el talud superior e inferior, renivelación con mezcla asfáltica y descargue del material que se desliza del talud superior. El sitio se inspecciona constantemente para evaluar la estabilidad del talud superior y el hundimiento de la calzada, se encuentra aparentemente estable, aunque se observa hundimiento de más de 1.5 m de altura.

| 2503 | 82+0600 | 82+0700 | Falla geológica, falla de talud superior. |

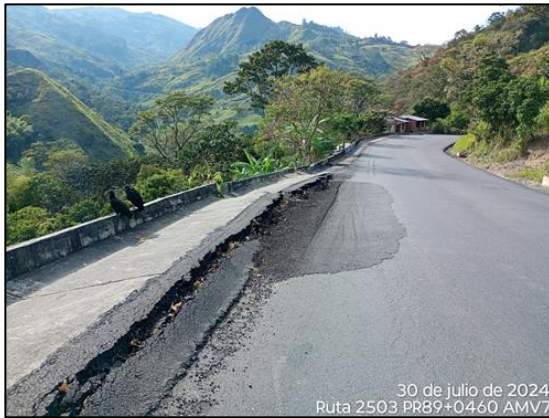
PR89+0460

- **PR84+0460 y PR89+0460.** Se presenta falla del talud superior con hundimiento de calzada y fractura de los muros de contención existentes cimentados sobre caisson. Se requiere urgente realizar los estudios y diseños para definir el tipo de intervención definitiva, pues los muros de contención se encuentran con afectaciones graves y la calzada presenta asentamientos y agrietamientos asociados al movimiento. Los sitios se supervisan constantemente.

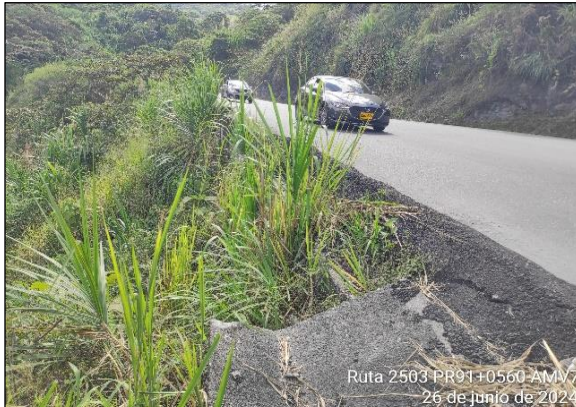
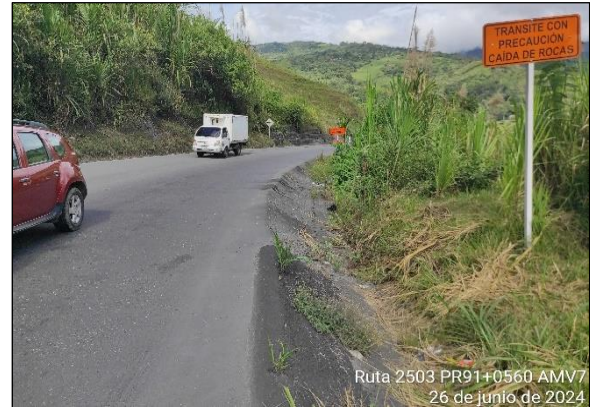
PR91+0560

- **PR91+0560.** Se presenta hundimiento de la banca del lado izquierdo de la calzada, que continúa incrementando su gravedad; se requiere urgente realizar los estudios y diseños para definir el tipo de intervención definitiva y la destinación de recursos para su atención. Sitio aparentemente estable.

| 2503 | 91+0550 | 91+0560 | Reposición de Box Culvert, muro en concreto reforzado y dissipador |

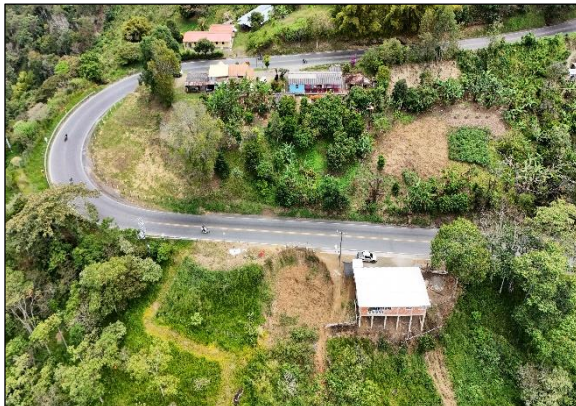
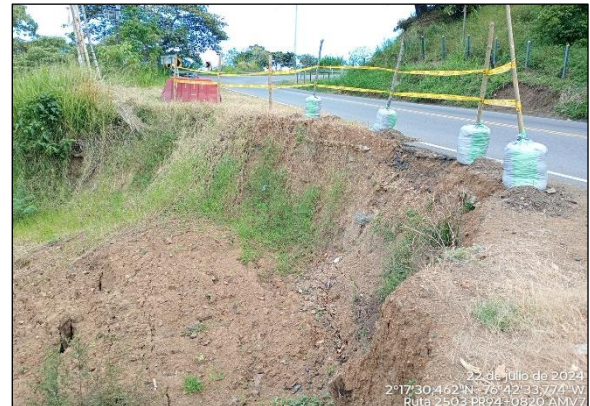
PR94+0820

- **PR94+0820:** Falla tipo traslacional del talud del inferior con inicio de afectación de la banca y carril izquierdo. El sitio se mantiene señalizado por la AMV7 y el personal de la Cooperativa Coinfur. Se requiere urgente realizar los estudios y diseños para definir el tipo de intervención definitiva y la destinación de recursos para su atención.

| 2503 | 94+0800 | 94+0825 | Pérdida parcial de banca, requiere muro de 25 m de longitud y 3 m de altos obre caisson. |

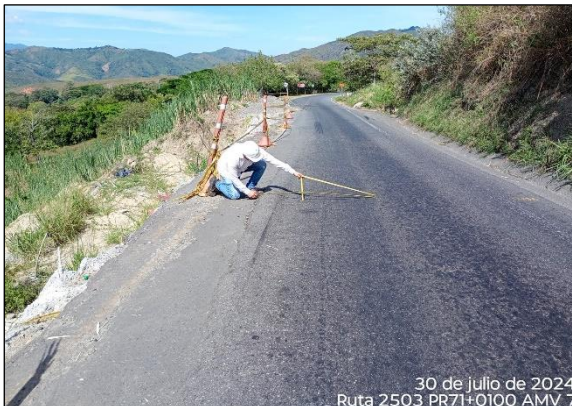
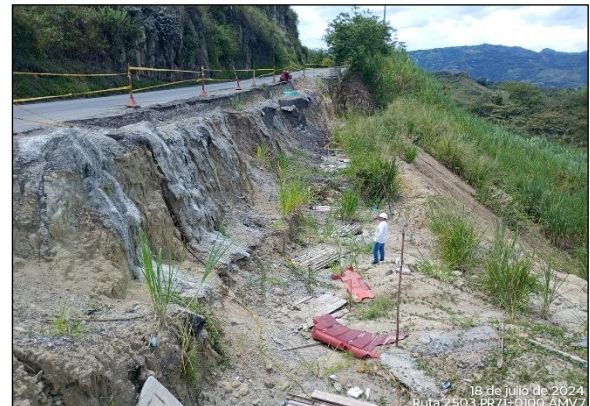
PR71+0100. Seguimiento al estado del sitio crítico.

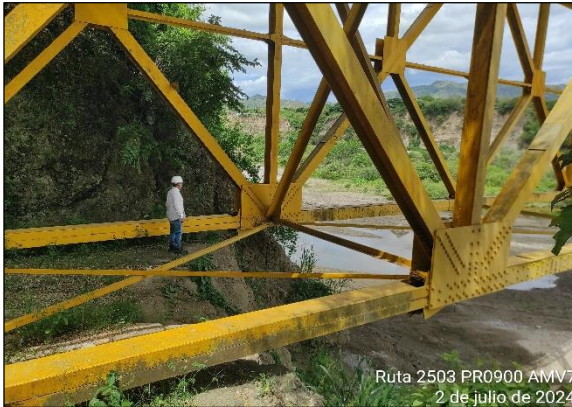
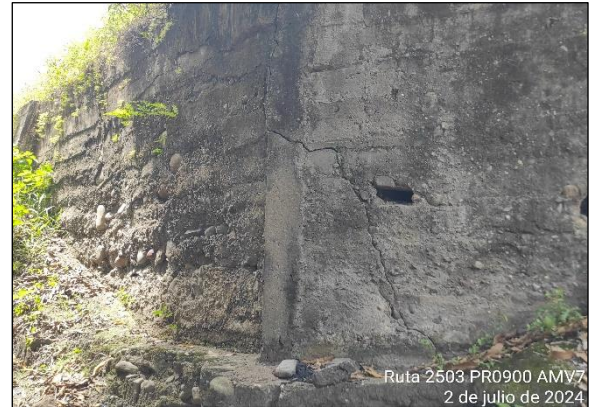
- Se realiza inspección al estribo lado derecho aguas abajo del puente dos Ríos PR 9+0000, encontrando que la aleta del lado izquierdo se encuentra fracturada; adicionalmente se tiene conocimiento que el Invias realizó un estudio que terminó en el año 2023 donde se tienen recomendaciones para construcción de un nuevo puente o realizar el refuerzo de la estructura existente.

PR08+0900. Inspección estribos puente Dos Ríos.

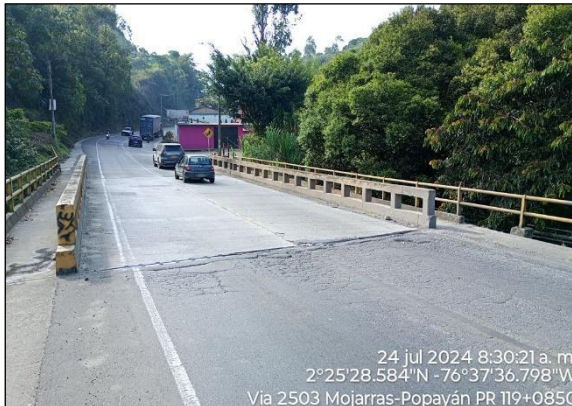
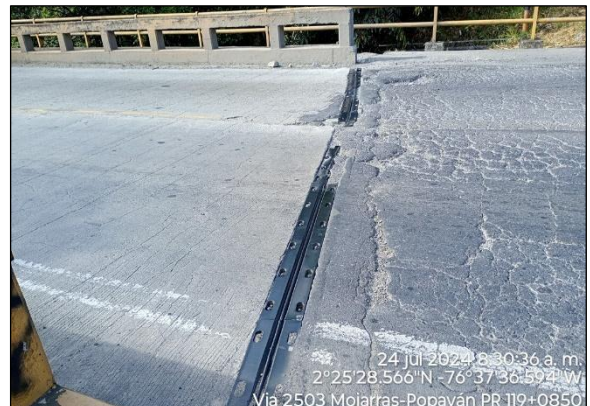
- Se realiza informe sobre la necesidad de intervención del puente sobre el río Hondo debido deterioro de los apoyos, juntas y fisuras en la placa.

PR119+0850. Visitas para informe del estado del puente sobre el río Hondo.

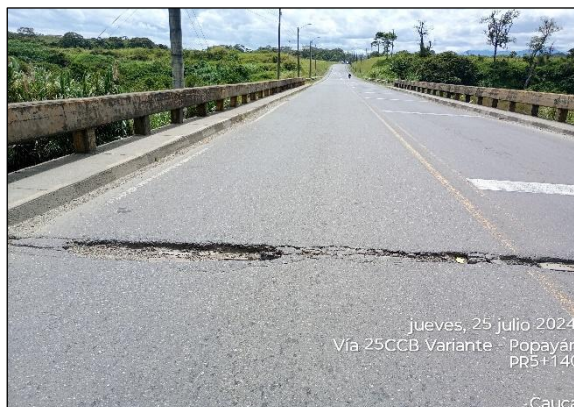
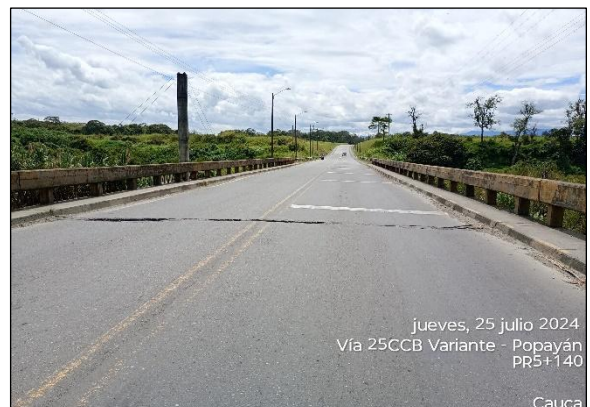
PR05+0140. Juntas del puente Río Cauca deterioradas.

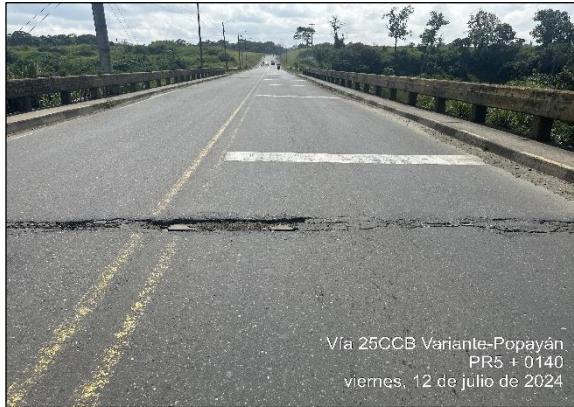
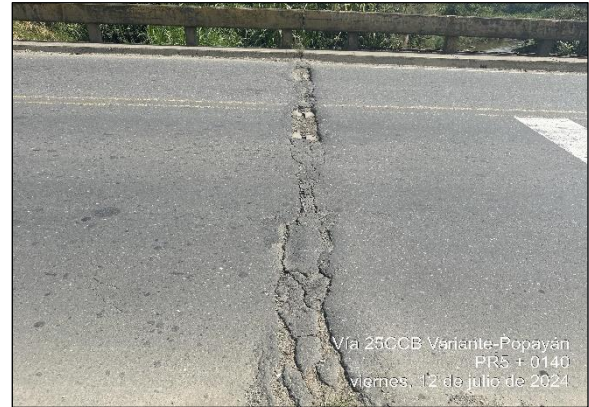
PR05+0140. Juntas del puente río Cauca deterioradas.

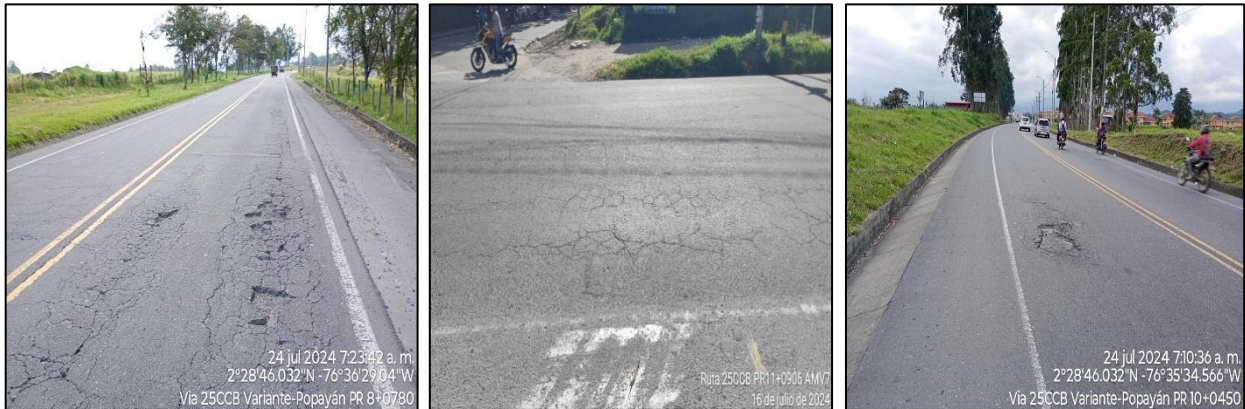
PR08+0780, PR11+0900 y PR10+0450. Estado actual.

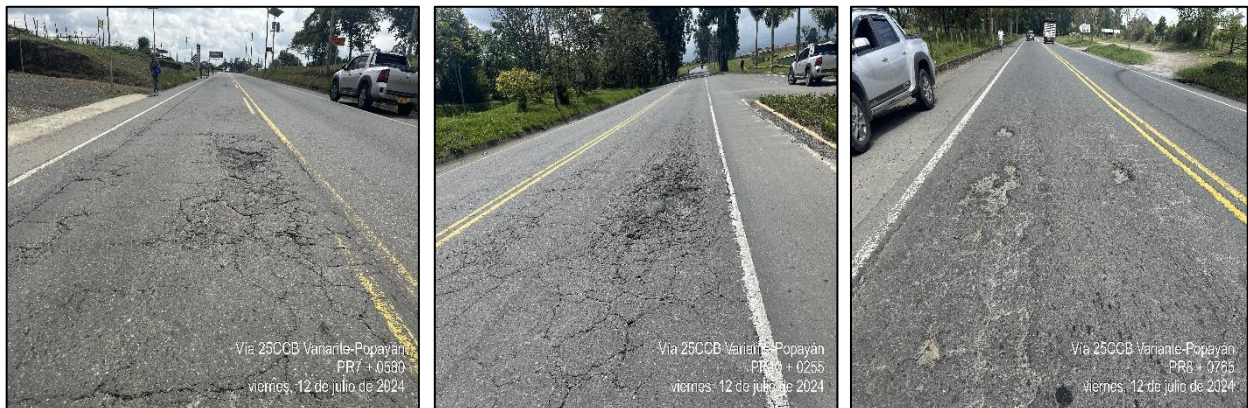
PR07+0580, PR10+0255 y PR08+0765. Estado actual.
