## TARJETA DE REGISTRO DE MAQUINARIA

### 1.8.2 RESULTADOS DE LAS MEDICIONES IN SITU, VALORES PROMEDIOS OBTENIDOS EN EL LABORATORIO.

**LEVANTAMIENTO DE  
ACTAS DE VECINDAD  
INICIAL DE ARROYO DE  
PIEDRA**

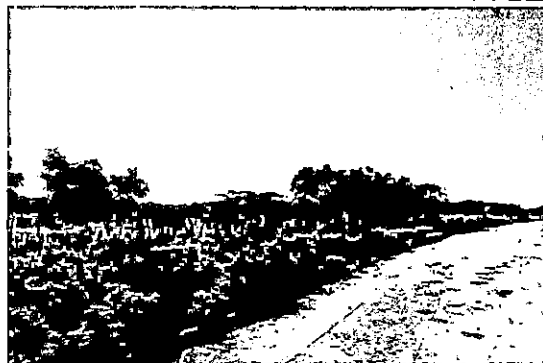
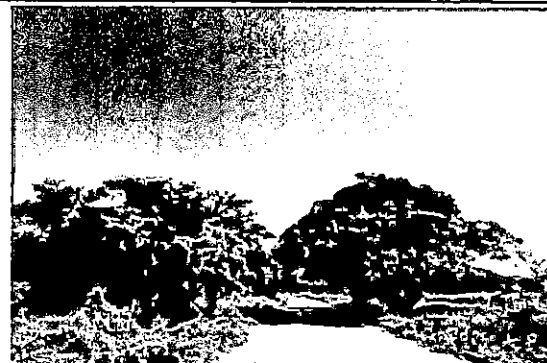
| ESTRUCTURA | Presenta Afectación<br>SI <input checked="" type="checkbox"/><br>NO <input type="checkbox"/> | Descripción de Afectación | | Se observó vía (placa vial) que conduce hacia el embalse del Guayano a orillas de arroyo a intervenir, con vegetación a sus lados, y andenes en zonas agrietados y demerolados. | | | |

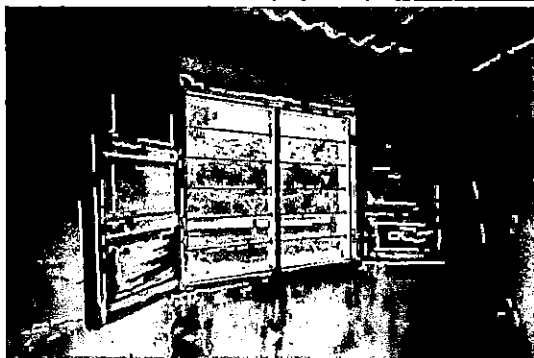
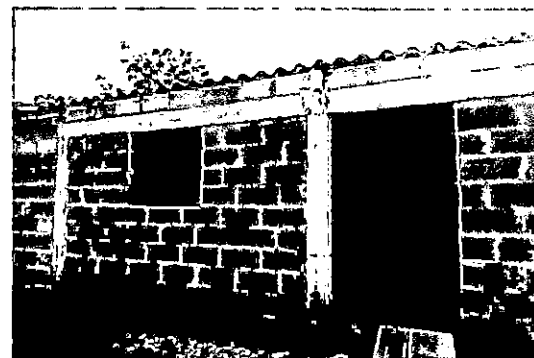
| ESTRUCTURA | Presenta Afectación<br>SI <input checked="" type="checkbox"/><br>NO <input type="checkbox"/> | Descripción de Afectación<br><i>Se observan algunos grietas en paredes internas de la vivienda y pintura levantado por humedad.</i> | | | | | |
| PAREDES INTERNAS | Estado de la Pintura<br>BUENA <input type="checkbox"/> MALA <input type="checkbox"/><br>REGULAR <input checked="" type="checkbox"/> INEXISTENTE <input type="checkbox"/> | Presenta Afectación<br>SI <input checked="" type="checkbox"/><br>NO <input type="checkbox"/> | Descripción de Afectación<br><i>Se observa pintura levantada en algunas zonas por humedad y fisura, grietas en paredes.</i> | | | | |

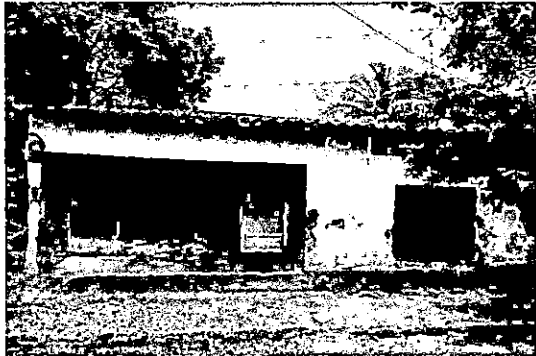
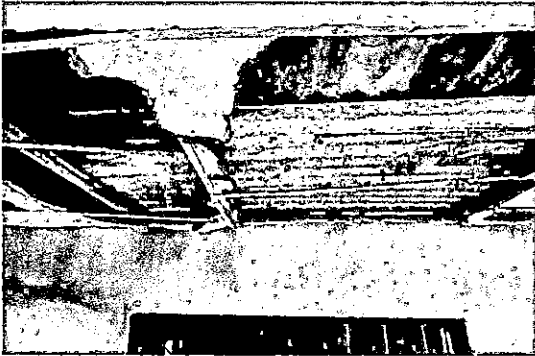
| ESTRUCTURA | Presenta Afectación<br>SI <input checked="" type="checkbox"/><br>NO <input type="checkbox"/> | Descripción de Afectación<br>Se observa vivienda con paredes regulares por humedad, con grietas en el área de sala y comedor, y cielo raso deteriorado. | | | | | |

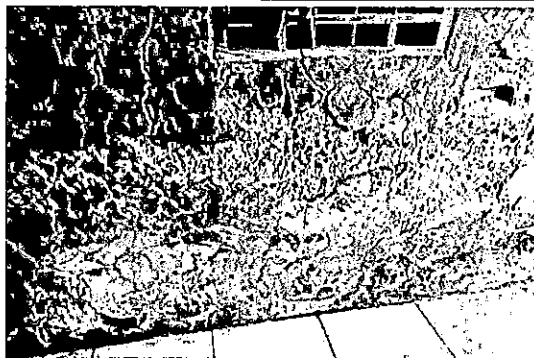
| ESTRUCTURA | Presenta Afectación<br>SI <input checked="" type="checkbox"/><br>NO <input type="checkbox"/> | Descripción de Afectación<br>Se Observa vivienda con afectaciones en paredes en el área de la sala, terraza, cocina. Con grietas y fisuras. En el área del patio algunos bloques desprendidos y humedad en área de albañilería. | | | | | |
| PAREDES EXTERNAS (FACHADA) | Estado de la Pintura<br>BUENA <input type="checkbox"/> MALA <input type="checkbox"/><br>REGULAR <input checked="" type="checkbox"/> INEXISTENTE <input type="checkbox"/> | Presenta Afectación<br>SI <input checked="" type="checkbox"/><br>NO <input type="checkbox"/> | Descripción de Afectación<br>Estado de pintura en buenas condiciones. Se observan grietas en terraza. | | | | |

| TANQUE<br>ALMACENAMIENTO DE<br>AGUA (ALBERCA) | SI <input checked="" type="checkbox"/> NO <input type="checkbox"/> | Dimensiones | Descripción de Afectación<br>(si presenta) | Se observan algunos bloques en<br>deterioro y humedad en el área. |

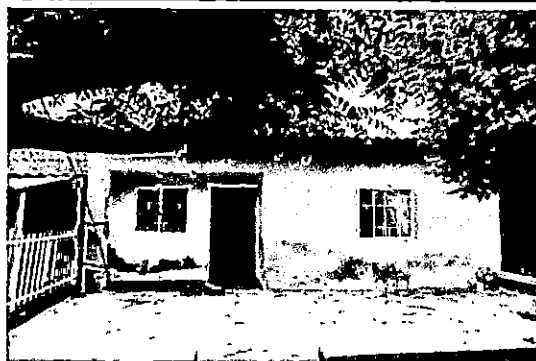
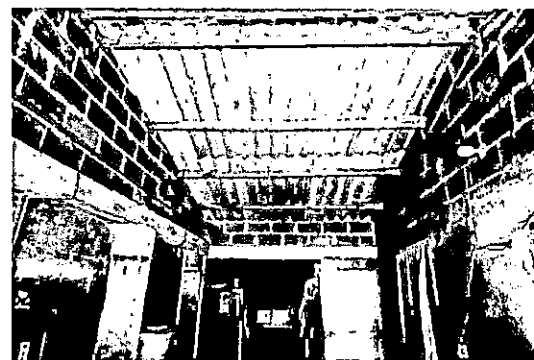
| PAREDES INTERNAS | Estado de la Pintura<br>BUENA <input type="checkbox"/> MALA <input type="checkbox"/><br>REGULAR <input type="checkbox"/> INEXISTENTE <input checked="" type="checkbox"/> | Presenta Afectación<br>SI <input checked="" type="checkbox"/><br>NO <input type="checkbox"/> | Descripción de Afectación<br><i>Paredes en obra gris y trazo de la mampara sin repello, repello deteriorado por la humedad.</i> | | | | |
