**RECONOCIMIENTO ESTRUCTURAL Y VULNERABILIDAD SISMICA**  
**ESTRUTURA ENGATIVA**

**DESCRIPCION EDIFICACION EXISTENTE**

La estructura existente, Ubicada en la KR 121 # 65 A – 09 en la ciudad de bogota, departamento de Cundinamarca. En la actualidad es una estructura en dos niveles y cubierta liviana, la estructura tiene más de 20 años de construida. El sistema estructural existente es de muros en mampostería, sin vigas de amarre, y la placa existente es maciza de 12 cm de espesor y una cimentación superficial basada en cimientos en concreto ciclópeo. la placa existente presenta refuerzo # 3 cada 15 cm en las dos direcciones, de acuerdo con las inspecciones realizadas.

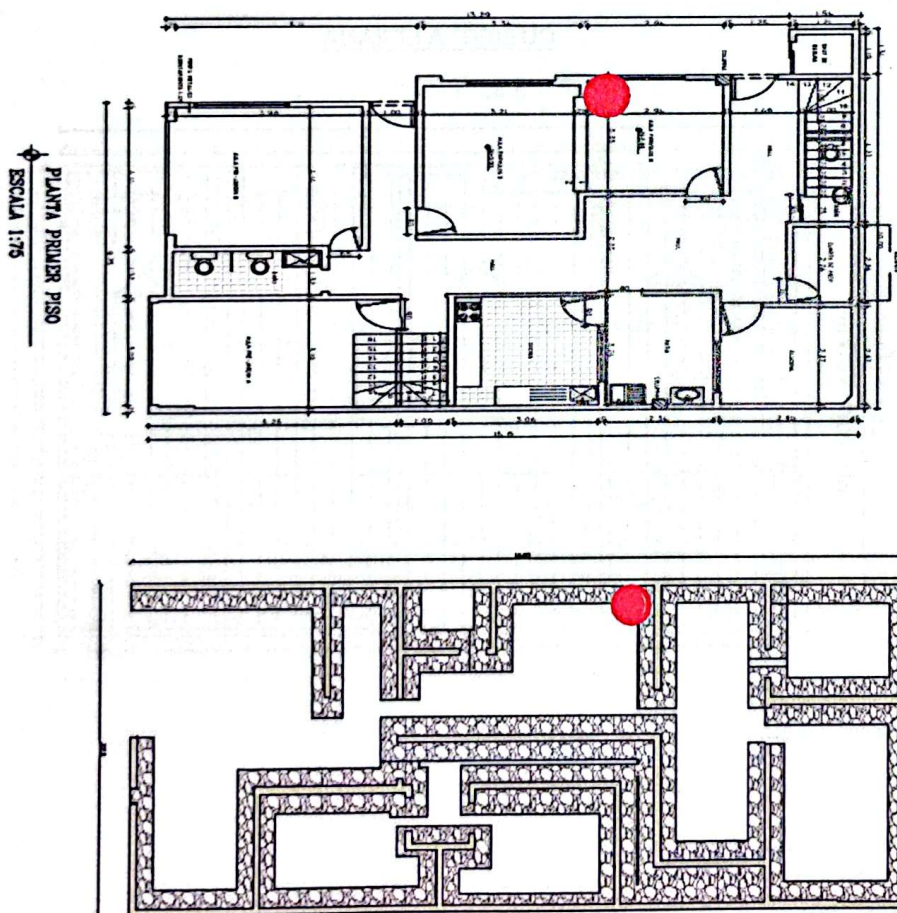
Zona de verificación de cimiento existente

De acuerdo con las inspecciones visuales realizadas en sitio, así como la experiencia con este tipo de estructuras se presume un cimiento compuesto por piedra rajón y cemento, lo que se conoce como un cimiento ciclópeo, sin refuerzo, de espesores variable según el muro. Cabe mencionar que este tipo de construcciones presentaban este tipo de cimentación, que para la época era competente. Aunque existen algunos asentamientos en el costado sur únicamente se observan algunas fisuras en los muros y algunos dientes en mampostería.

También existe una construcción nueva de cuatro pisos pegada a la estructura sin su respectiva junta sísmica, lo que ha simple vista a generado los asentamientos más marcados en el costado sur. sin embargo, **a nivel de cimentación no se observan daños en el cimiento ciclópeo.**

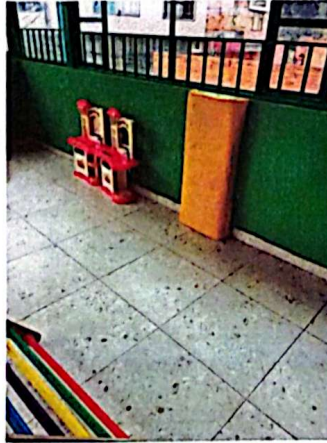
Se encontró una placa de espesor 12 cm, con una armadura de refuerzo # 3 en las dos direcciones. No se observan grandes fisuras.

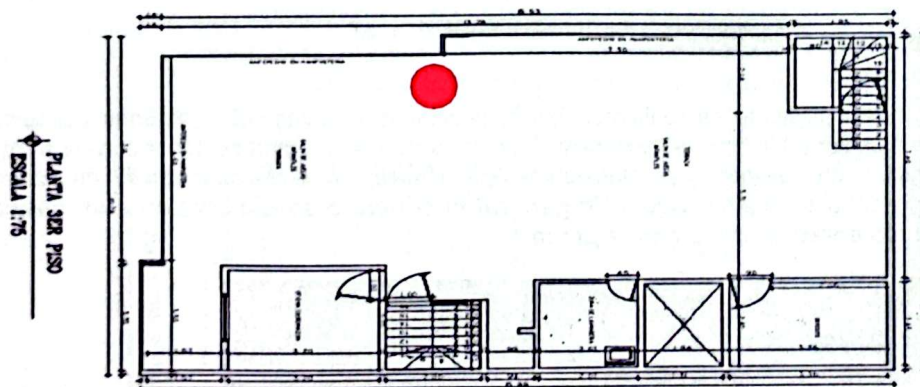
Zona de verificación de placa existente

Para conocer la placa existente se realizaron las inspecciones visuales sobre algunos elementos existentes donde se pudo relacionar el espesor y algunas adiciones en etapa posterior con elementos tipo vigas. Se presume que los diámetros y la separación, de los refuerzos son diámetro #3, de acuerdo con lo que se encuentra en algunos sitios. ***En general el concreto se observa en muy buenas condiciones no se aprecian daños en la placa.***

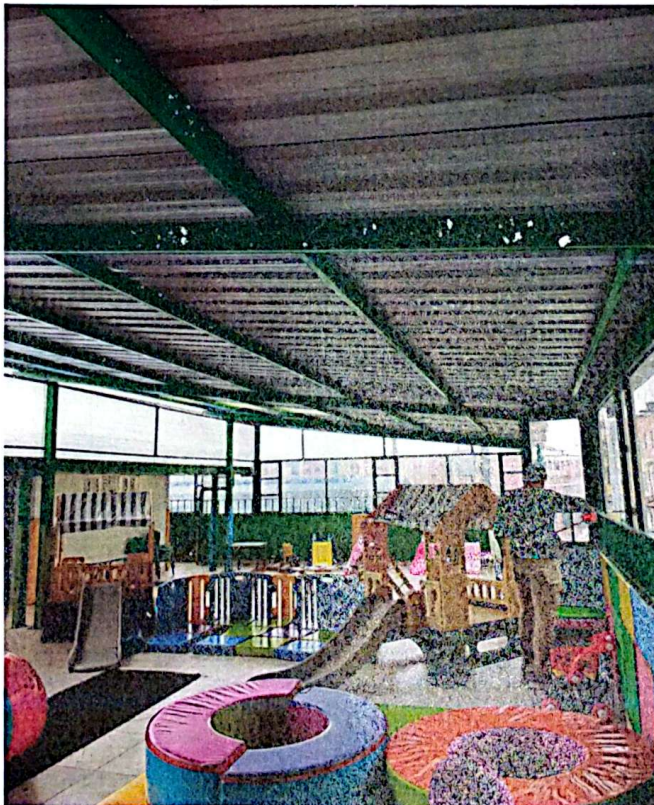
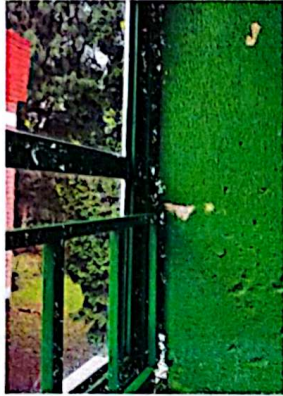
En el tercer piso existe una cubierta liviana en la parte posterior que se construyó en algún periodo posterior a la construcción de la placa, donde se ubicó una estructura en perfiles metálicos cuadrados de .15cm X .15 cm con correas y cerchas metálicas livianas para sostener las tejas

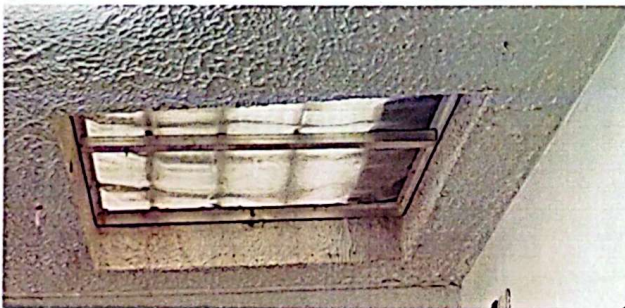
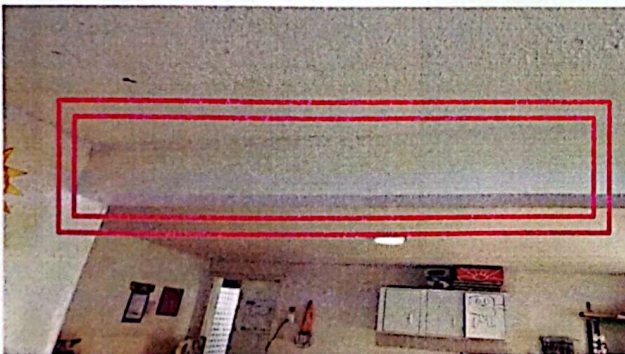
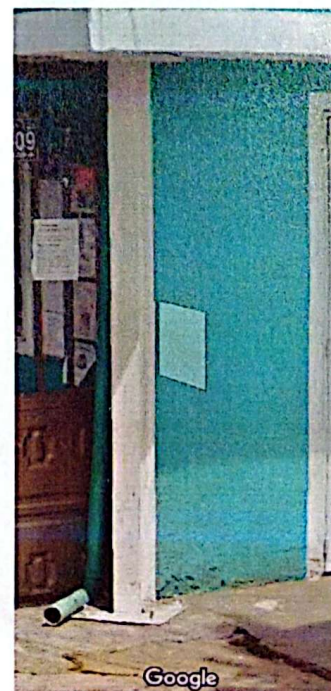
En la placa de segundo piso en algunos tramos existe al igual una placa maciza de espesor también 12 cm que a su vez descansan sobre los muros portantes. De esta manera se proyectan celosías en vidrio que permiten el paso de la luz para la iluminación de los espacios. Se verifican todas las placas del inmueble y NO se evidencian pandeos NI fisuras de gran tamaño podemos concluir que la placa está en buen estado y trabaja estructuralmente bien.

Por otro lado en el primer piso se evidencia vigueteria lo que ayuda a soportar las cargas de la placa, también se evidencia un reforzamiento hacia el área del voladizo lo que es muy bueno ya que se encuentra una IPE 350 con un dado en concreto.

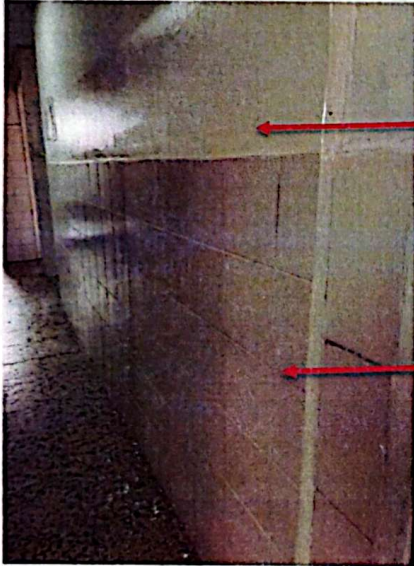
Muros perimetrales Primer piso

Muros sin fisuras

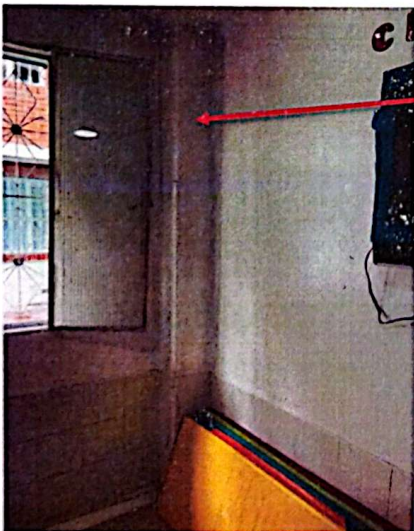
Enchape en paredes para  
corrección de humedades

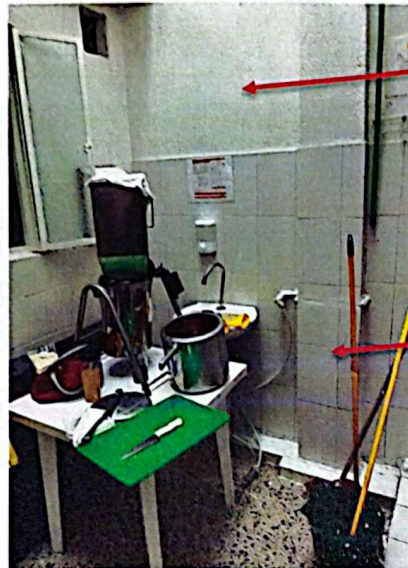
Muros interiores Primer piso

Evidencia de pórtico en  
concreto

Muros en mampostería  
en perfecto estado

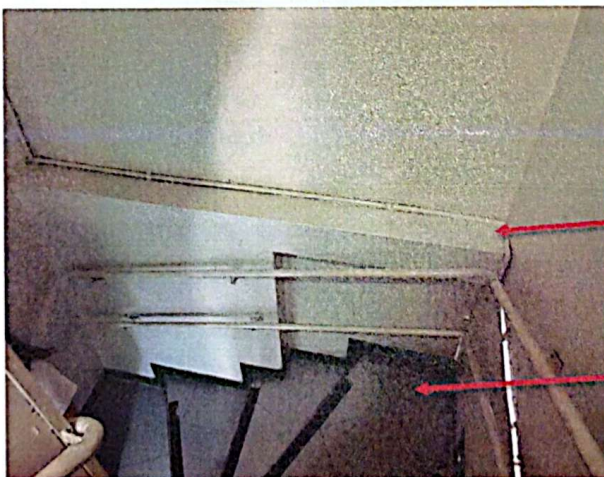
Viga y escalera de segundo Piso

Viga a la vista

Huellas y contra  
huellas de escaleras

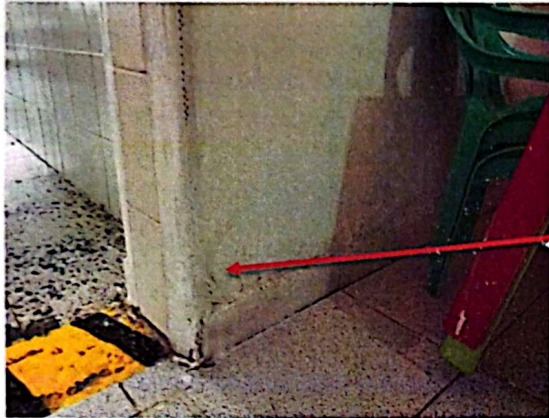
Muros Segundo Piso

Corrección de  
humedades por  
capilaridad

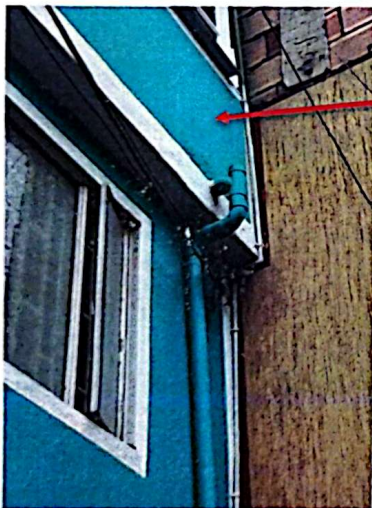
Fachada Segundo piso

Fachada segundo piso sin  
fisuras, se evidencia palca  
de .12cm , bajante con su  
respectiva  
impermeabilización, vecino  
sin junta sismica

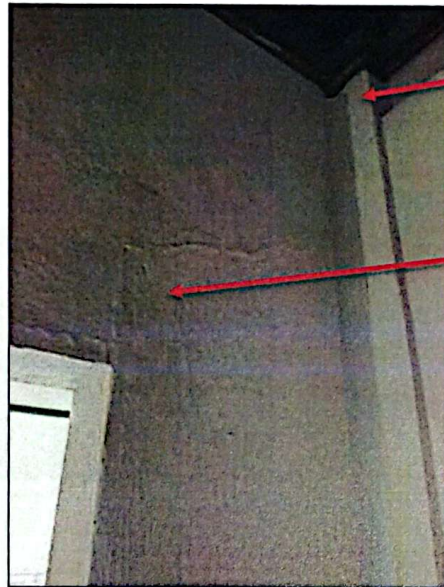
Muros interiores Segundo piso

Pórtico en concreto

Fisuras de pañete

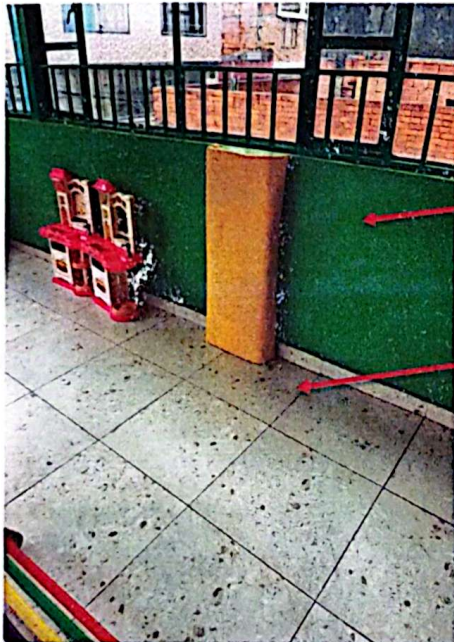
Muros En perfecto estado en la terraza

Enchape de piso no se evidencia patologias

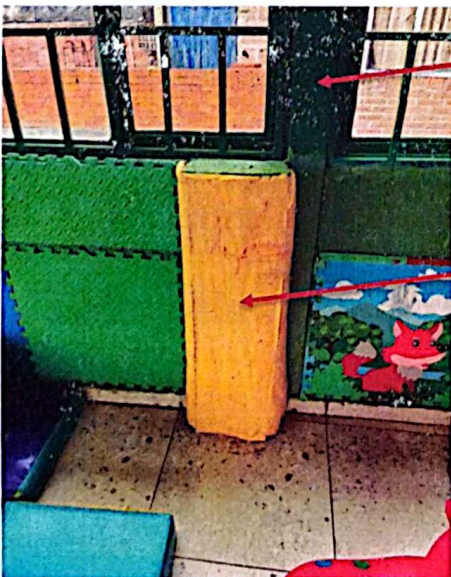
Perfil Metalico cuadrado para sostener la cubeirta

Columneta para amarrar todo el perímetro del antepecho y su mamposteria

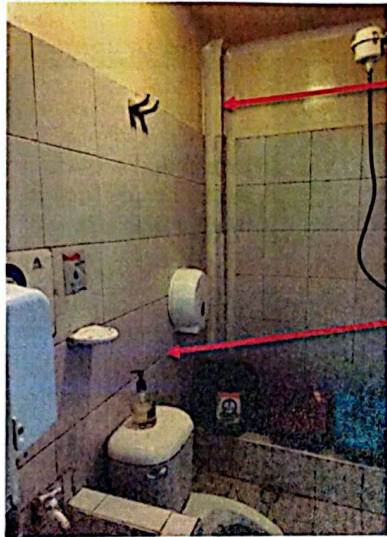
Bajante oculta con enchape y recubierta en mortero

Enchape de Baño no se evidencia Humedad

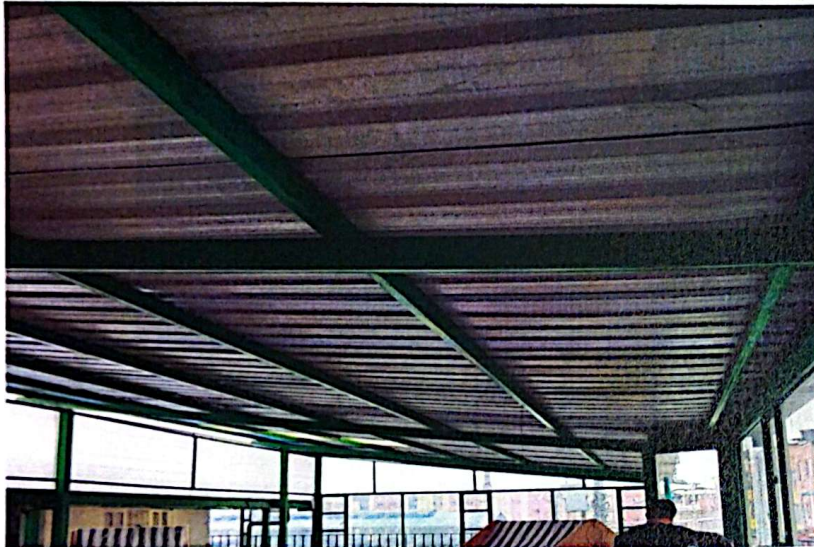
Composición cubierta liviana

Correas metálicas soporte de Cubierta

Cubierta liviana compuesta por correas metálicas perfiles cuadrados de .15cm X .15cm *se observa que la cubierta liviana se encuentra en perfectas condiciones.*

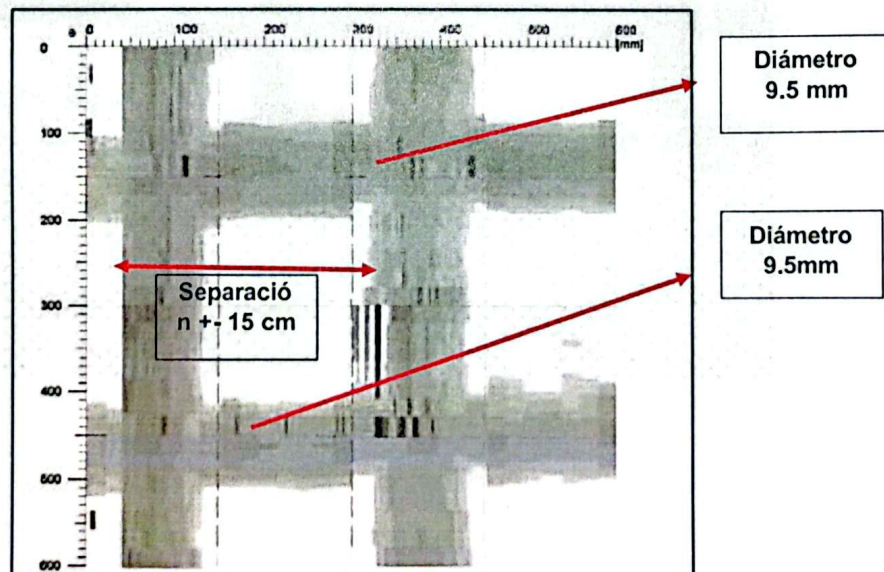
Elemento: Placa Eje (2)-(A-B) - Toma Inferior - Piso 2

Ref. Verticales. 3/8" Profundidad: 10 mm. Espaciamientos: 150 mm.

Ref. Horizontales. 3/8" Profundidad: 11 mm. Espaciamientos: 150 mm.
