INFORME DE VISITA TÉCNICA	Código: M4-FO-39
		Versión: 1
		Vigente desde: 19/12/2023

INFORME DE VISITA No. 20252300001746

ASUNTO: Caracterización de uso y aprovechamiento de Agua, gestión de vertimientos y Residuos Sólidos

LUGAR: Santuario de Fauna y Flora Otún Quimbaya, municipio de Pereira, corregimiento la Suiza.

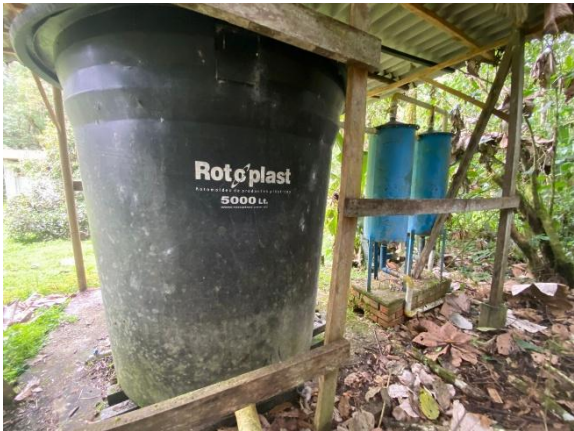
En contraste, el tanque de almacenamiento es de material plástico, se encuentra bajo techo y presenta condiciones físicas que permiten su recuperación y aprovechamiento para el sistema, siempre que se someta a una limpieza profunda, desinfección y verificación de hermeticidad.

Foto 8. Tanque plástico de 5.000 litros.

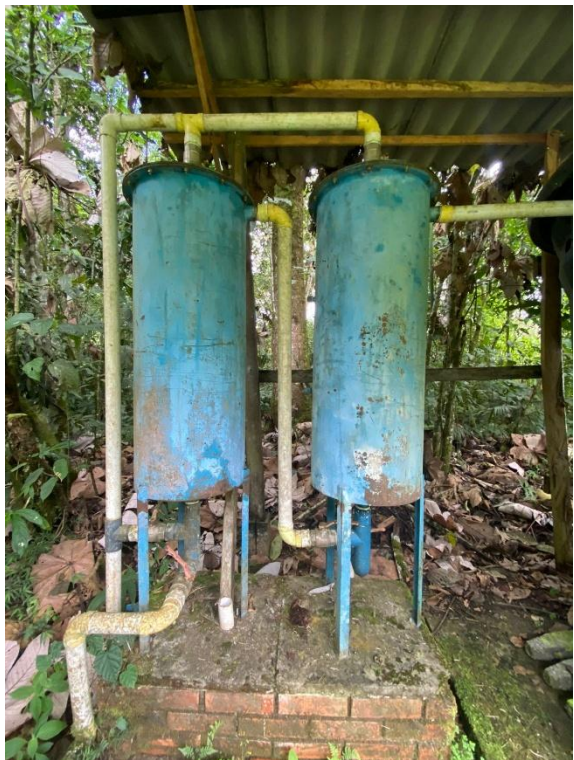
En la sede se identificó un sistema compuesto por filtros y un tanque de almacenamiento. **Los filtros presentan deterioro evidente, lo que imposibilita su uso y representa un riesgo sanitario si se intentara operar sin recambio de componentes.** De acuerdo con la información obtenida, dichos filtros habrían sido trasladados previamente al Santuario, pero nunca se lograron poner en funcionamiento y actualmente su estado no es apto para su operación.

Foto 9. Estado actual de los filtros

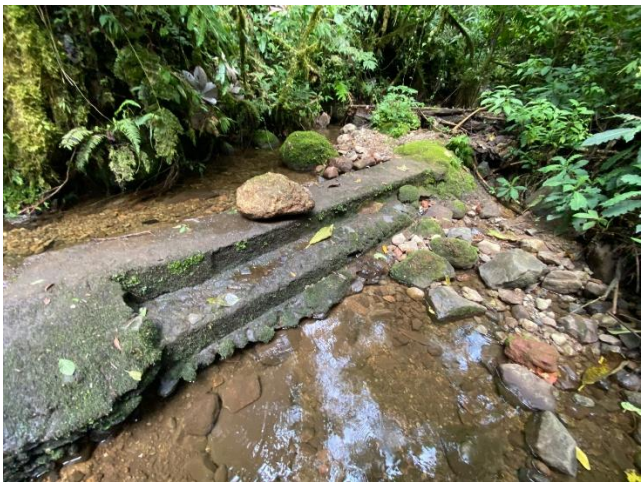
- 1. **Muro de derivación:** Se evidencian filtraciones a través de la estructura.

Foto 15. Evidencia de filtraciones en muro de desviación

Se evidencia la presencia de filtraciones en el muro de derivación, asociadas a posibles discontinuidades en las juntas constructivas y fisuras del concreto. Esta condición representa un factor de riesgo para la estabilidad hidráulica y estructural de la obra, pudiendo incrementar las presiones intersticiales y generar procesos de deterioro progresivo del material.

Acción recomendada: Implementar un plan de control de filtraciones mediante la inyección de lechadas o microcemento en juntas y fisuras, acompañado de la instalación de drenes aliviaderos en caso de identificarse presiones intersticiales significativas. Asimismo, se sugiere realizar el sellado superficial con morteros cristalizantes aptos para estructuras de concreto en contacto directo con agua. Como complemento, se debe levantar la ficha de patología y elaborar un mapa detallado de fisuras, con el fin de contar con un diagnóstico técnico integral que permita priorizar intervenciones y dar seguimiento a la evolución del daño.

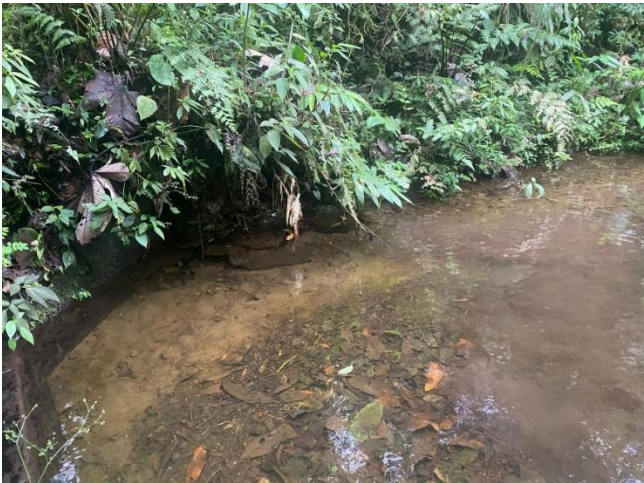
2. **Bocatoma:** Se observa socavación con procesos de erosión en las orillas, generando pérdida de suelo.

Foto 16. Evidencia de erosión en el margen izquierdo de la bocatoma

Se observa un proceso de socavación en la bocatoma, acompañado de erosión progresiva en las orillas, principalmente sobre la margen izquierda aguas arriba. Esta situación compromete la estabilidad de la estructura hidráulica y puede generar pérdida de material en las márgenes, disminución de la capacidad de conducción y riesgos de colapso parcial por afectación de la cimentación.

Acción recomendada: Ejecutar una protección inmediata mediante la instalación de enrocado graduado con geotextil filtro en la margen izquierda aguas arriba de la bocatoma. En caso de que la dinámica fluvial lo requiera, se recomienda complementar estas medidas con la construcción de gaviones o espigones cortos orientados al entrenamiento del cauce, de modo que se mitigue la socavación y se estabilicen las márgenes afectadas.

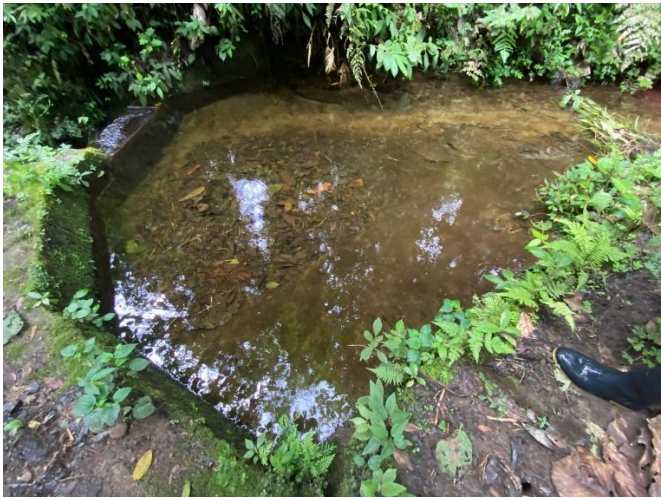
3. **Loza de fondo:** Presenta fragmentación y deterioro estructural, lo cual disminuye su capacidad de soporte y resistencia.

Foto 17. Loza de fondo en deterioro

Se identifica fragmentación de la losa de fondo en la estructura hidráulica, condición que expone a la infraestructura a procesos de erosión localizada, pérdida de material y posibles fenómenos de socavación inferior. Esta afectación compromete tanto la durabilidad de la obra como su capacidad de conducción y control hidráulico, incrementando el riesgo de deterioro progresivo aguas abajo.

Acción recomendada: Retirar los fragmentos sueltos y reponer la losa con concreto estructural diseñado para ambientes hidráulicos, asegurando un adecuado sellado de las juntas. En los sectores donde se evidencie socavación inferior, se deberá instalar una capa de transición con filtro para garantizar la estabilidad del soporte. Adicionalmente, se recomienda incorporar un blindaje con enrocado en la zona aguas abajo, cuando resulte procedente, con el fin de disipar la energía del flujo y evitar procesos de socavación local.

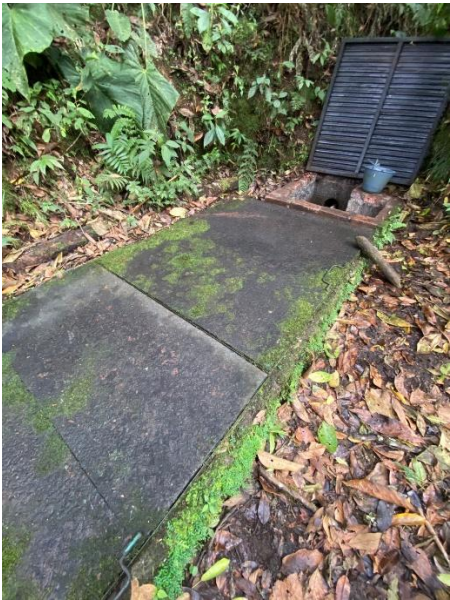
4. **Desarenador:** Las tapas metálicas del desarenador presentan corrosión generalizada, lo que afecta su integridad mecánica y genera riesgos en la operación y en la seguridad de los operarios. Adicionalmente, debido a su peso excesivo, la manipulación de estas tapas resulta difícil y poco ergonómica.

Foto 18. Estado exterior de las cubiertas del desarenador

Durante la inspección del desarenador se constató un avanzado estado de corrosión en las tapas de acceso y en la escalera interior, además de deterioro en el sistema de descarga de

Acción recomendada: Implementar medidas inmediatas de bloqueo y señalización de la zona afectada para prevenir accidentes. Sustituir las tapas existentes por elementos antideslizantes y resistentes a la corrosión; reemplazar la escalera interior por una estructura en acero inoxidable complementada con línea de vida para garantizar condiciones seguras de acceso. Rehabilitar el sistema de descarga de fondo mediante el cambio de válvula y actuador, asegurando su operatividad. Finalmente, realizar la pasivación y aplicación de recubrimiento anticorrosivo en todas las superficies metálicas, empleando sistemas compatibles con agua potable conforme a la norma NSF/ANSI 61, con el fin de preservar la calidad del recurso y extender la vida útil de la infraestructura.

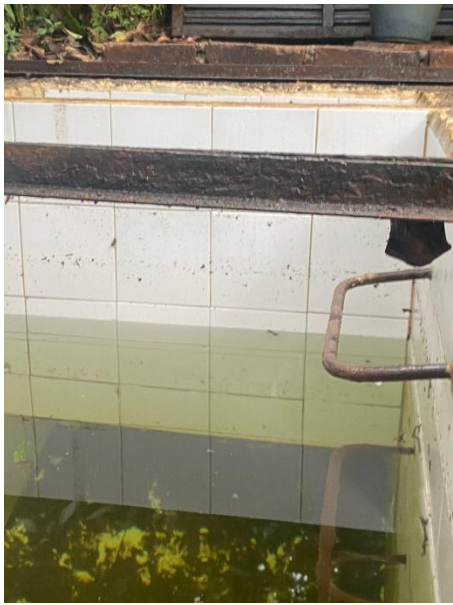
En el interior del tanque, la escalera empotrada de varillas de acero evidencia avanzado proceso de oxidación, lo que representa un peligro para el ingreso y salida del personal durante labores de inspección o limpieza.

Foto 21. Escalera de hierro

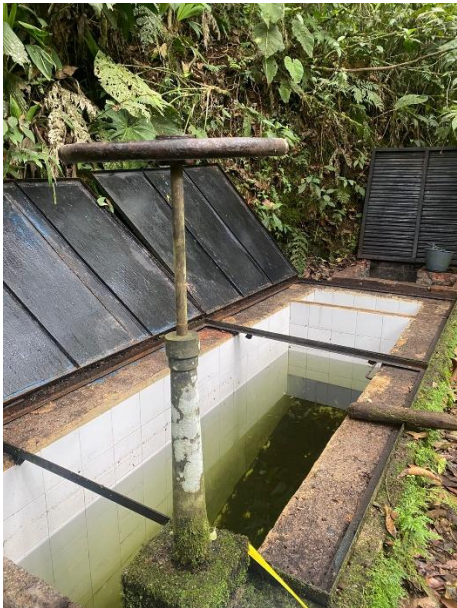
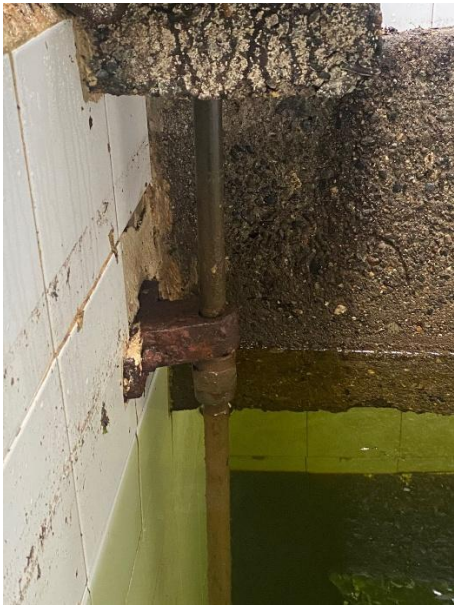
El sistema de apertura de la descarga de fondo se encuentra en estado de deterioro, limitando la posibilidad de realizar purgas eficientes y limpieza periódica del tanque. Finalmente, se observó que el filtro de salida está en condiciones de deterioro,

Foto 22. Llave de apertura de válvula de fondo

Foto 23. Parte sumergida de la válvula de fondo

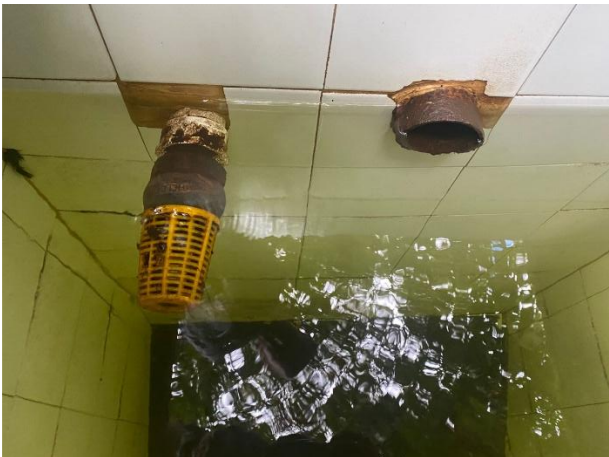
comprometiendo la eficiencia hidráulica y la capacidad de retención de sólidos en suspensión.

Foto 24. Filtro en tubería de salida.

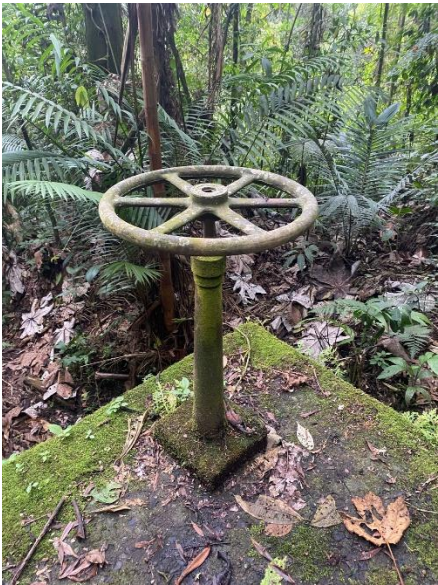
Adicionalmente, la llave de lavado se encuentra en estado de deterioro, lo que dificulta la evacuación periódica de lodos y sedimentos acumulados en el fondo. La tubería de aireación presenta deterioro, afectando la adecuada ventilación del tanque y facilitando la entrada de contaminantes externos o fauna nociva.

Foto 25. Lave de cámara de fondo o de lavado

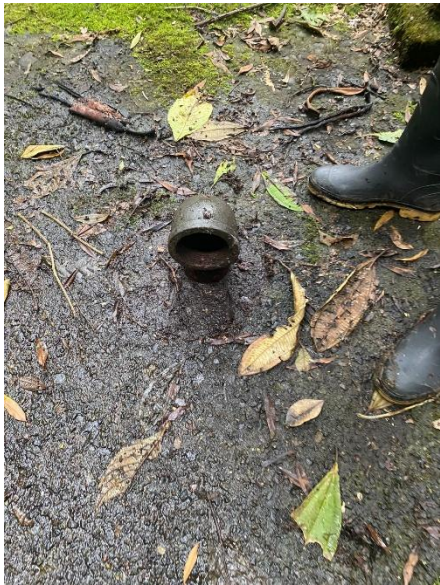
Foto 26. Tubería de aireación

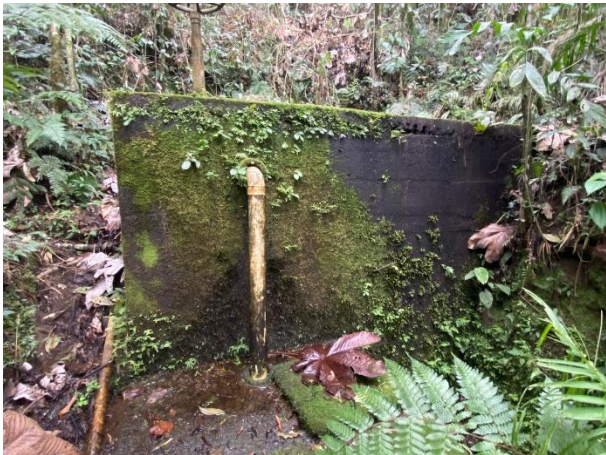
En el exterior, se observa crecimiento de especies vegetales sobre y alrededor de la estructura, lo cual dificulta la inspección visual de posibles fisuras o fallas superficiales. Sin embargo, a simple vista el tanque se aprecia estable, sin inclinaciones ni deformaciones evidentes, manteniendo un balance estructural adecuado.

Foto 27. Vista exterior del tanque

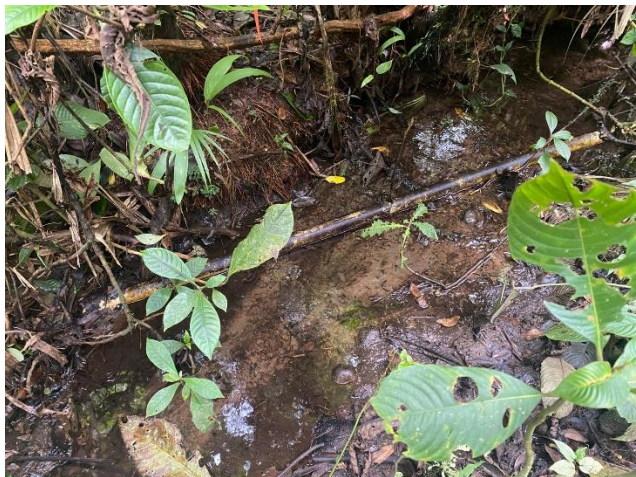
Adicionalmente, se identificaron tramos de tubería dispuestos en superficie, condición que aumenta el riesgo de ruptura mecánica por exposición a cargas externas, vandalismo o radiación solar, así como de contaminación cruzada en caso de fisuras.

Foto 29. Tramo de tubería expuesta.

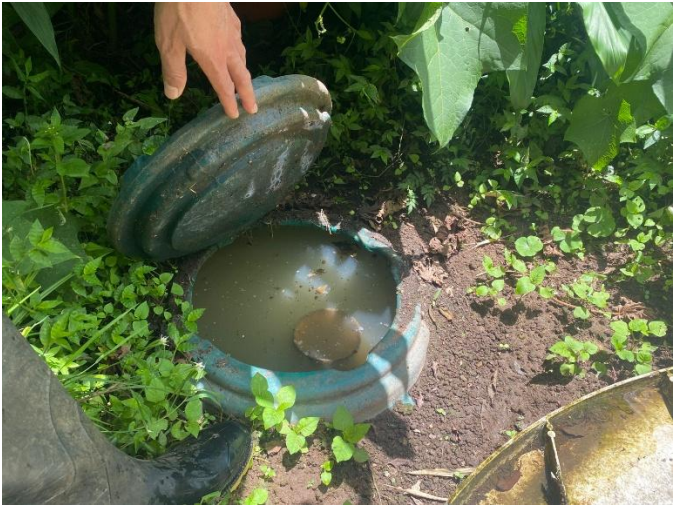
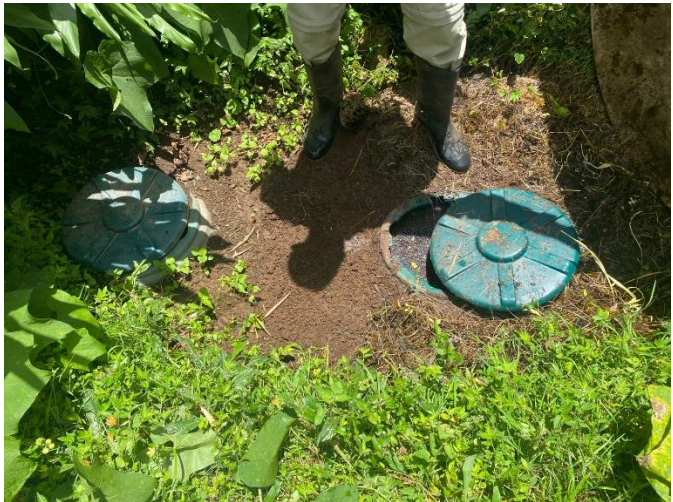
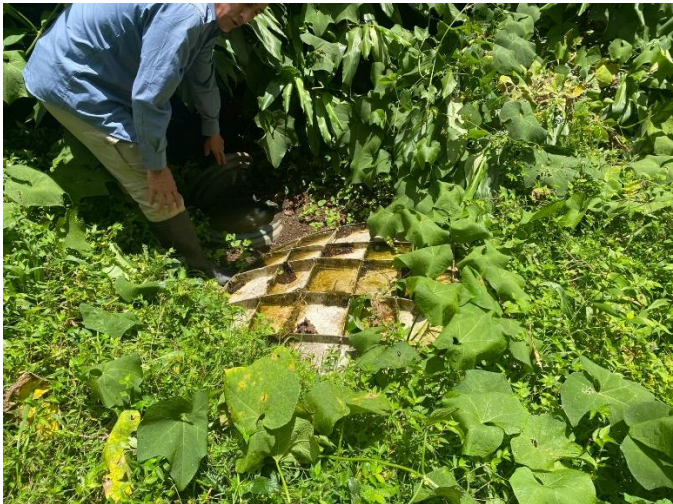
Casa Guadual.

Foto 36. Interior del sistema.

Foto 37. Interior del sistema

Foto 38. Exterior del sistema integrado

- 3- **Deficiencias en el sistema de la cabaña de guardaparques (Casa Guadual):** Se observa encharcamiento superficial, posible infiltración de aguas lluvias y deformaciones estructurales atribuibles a presión lateral del suelo. Estas condiciones comprometen la eficiencia hidráulica, incrementan el riesgo de filtraciones no controladas y requieren intervención inmediata con mantenimiento preventivo, correctivo e inspección interna detallada.
