FORMATO TÉCNICO DE VISITA Y/O VERIFICACIÓN-
CONTROL URBANÍSTICO
ALCALDIA LOCAL DE TEUSAQUILLO

Formato Técnico de Visita y/o Verificación- Control Urbanístico			INFORME TÉCNICO IT 774-13B													
DATOS GENERALES																
FECHA DE VISITA	20 DE AGOSTO DEL 2025	No. PRELIMINAR	-													
OBJETO DE LA VISITA	POR PERTURBACION	No. ACTUACIÓN ADMINISTRATIVA	2024634490100168E													
DIRECCIÓN DEL INMUEBLE	KR 28 BIS # 53 A – 7 APTO 301	CHIP	AAA0207YKWW													
NOMBRE DE LA PERSONA QUE ATIENDE	ZORAIDA ORDOÑES	TIPO Y No. IDENTIFICACIÓN	41727907													
NOMBRE DEL PROPIETARIO DEL INMUEBLE	-	No. IDENTIFICACIÓN	-													
DIRECCIÓN DE NOTIFICACION	KR 28 BIS # 53 A – 7 APTO 301	TELÉFONO	3118869531													
ASPECTOS TÉCNICOS																
VERIFICACIÓN DOCUMENTAL																
LICENCIA DE CONSTRUCCIÓN	NO APORTA	LICENCIA No.	N/A													
FECHA DE EJECUTORIA	N/A	FECHA DE VIGENCIA	N/A													
LICENCIA DE URBANISMO	NO APORTA	RESOLUCION No.	N/A													
FECHA DE EJECUTORIA	N/A	FECHA DE VIGENCIA	N/A													
ANÁLISIS DE LA LICENCIA APORTADA																
AL MOMENTO DE LA VISITA NO SE APORTA LICENCIA DE CONTRUCCION																
CONSULTA NORMA

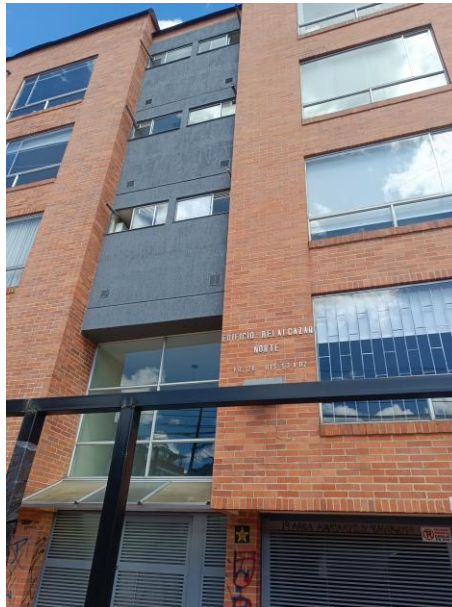
IMAGEN 3: ESTADO ACTUAL

- ✓ Se realiza la visita al predio ubicado en la **Cra 28 Bis #53ª-7** conforme a la solicitud del expediente.
- ✓ La visita fue atendida por la señora Zoraida Ordoñez, manifiesta el problema de humedad que ha tenido en el baño, el cual se trata de una filtración cerca al bombillo del baño.
- ✓ El liquido filtrado es limpio ya que no hay rastros ni olores que indiquen que sea residual.
- ✓ Al tacto de la filtración y a las manchas de humedad se puede notar que no se encuentra húmedo actualmente, y tales manchas de humedad no son recientes. Al preguntarle a la señora Zoraida, si hay indicaciones de filtraciones recientes, ella afirma que no que las manchas llevan tiempo pero que no está segura hacer que las quiten por el temor de que las filtraciones continúen.

- ✓ De acuerdo a la visita de inspección realizada se puede establecer que se debe hacer un seguimiento al predio con el fin de verificar si las filtraciones fueron solucionadas o continúan.

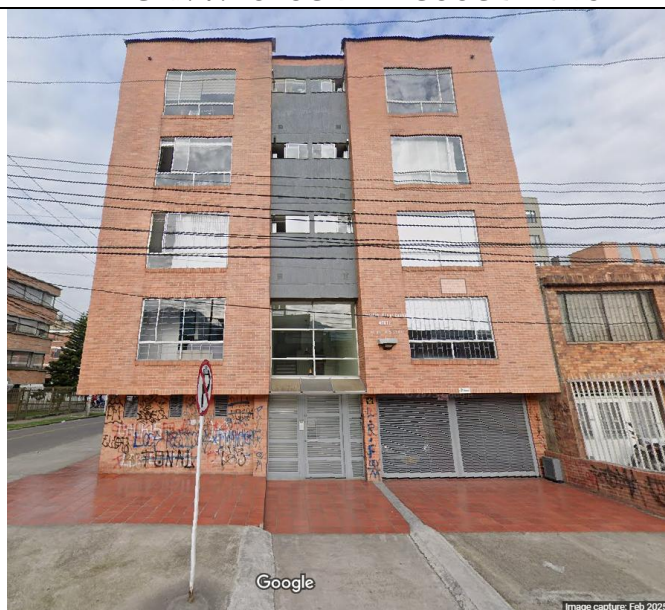
IMAGEN DEL APLICATIVO GOOGLE STREET VIEW 2025

De acuerdo a la visita de inspección y a las imágenes de la plataforma Google Street View se puede establecer que en el predio arriba mencionado no se vienen realizando obras actualmente.
