**FORMATO TÉCNICO DE VISITA Y/O VERIFICACIÓN-
CONTROL URBANÍSTICO
ALCALDIA LOCAL DE TEUSAQUILLO**

Formato Técnico de Visita y/o Verificación- Control Urbanístico			INFORME TÉCNICO IT 757-13B		
DATOS GENERALES					
FECHA DE VISITA	1 DE AGOSTO DEL 2025		No. PRELIMINAR	-	
OBJETO DE LA VISITA	QUERELLA		No. ACTUACIÓN ADMINISTRATIVA	2025634490100020E	
DIRECCIÓN DEL INMUEBLE	CARRERA 25 #42-27 APTO 201		CHIP	AAA0082YRYN	
NOMBRE DE LA PERSONA QUE ATIENDE	NANCY BERNAL		TIPO Y No. IDENTIFICACIÓN	51563825	
NOMBRE DEL PROPIETARIO DEL INMUEBLE	-		No. IDENTIFICACIÓN	-	
DIRECCIÓN DE NOTIFICACION	CARRERA 25 #42-27 APTO 101		TELÉFONO	3108638301	
ASPECTOS TÉCNICOS					
VERIFICACIÓN DOCUMENTAL					
LICENCIA DE CONSTRUCCIÓN	NO APORTA		LICENCIA No.	N/A	
FECHA DE EJECUTORIA	N/A		FECHA DE VIGENCIA	N/A	
LICENCIA DE URBANISMO	NO APORTA		RESOLUCION No.	N/A	
FECHA DE EJECUTORIA	N/A		FECHA DE VIGENCIA	N/A	
ANÁLISIS DE LA LICENCIA APORTADA					
AL MOMENTO DE LA VISITA NO SE APORTA LICENCIA DE CONTRUCCION					
CONSULTA NORMA URBANA

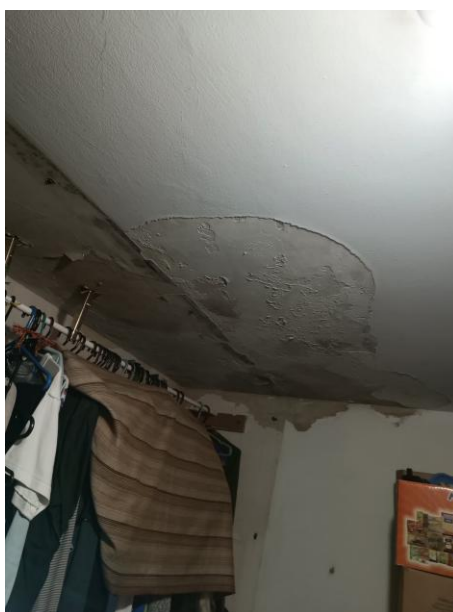
PRIMER PISO APTO 101

- ✓ La visita fue atendida por la señora Nancy Bernal residente del apartamento 101 del predio ubicado en la carrera 25 #42-17, como lo muestra en las imágenes anteriores se nota una mancha de humedad de un tamaño considerable, la señora Nancy afirma que en varias ocasiones se puede notar un mal olor y goteras, aunque en el momento de la visita no se nota malos olores.

- ✓ De acuerdo a la visita de inspección realizada se puede establecer que el predio objeto de la visita, la causa de la humedad que afecta el apartamento 101 de la señora Nancy Bernal, sino que también es un problema presente en el apartamento del querellado que corresponde al 201. La posible causa de la humedad presente en los apartamentos puede ser el edificio vecino. Es recomendable solicitar la asistencia profesional en este tema.

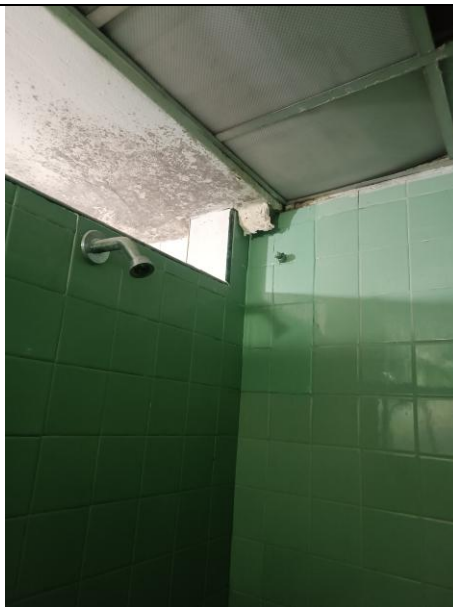
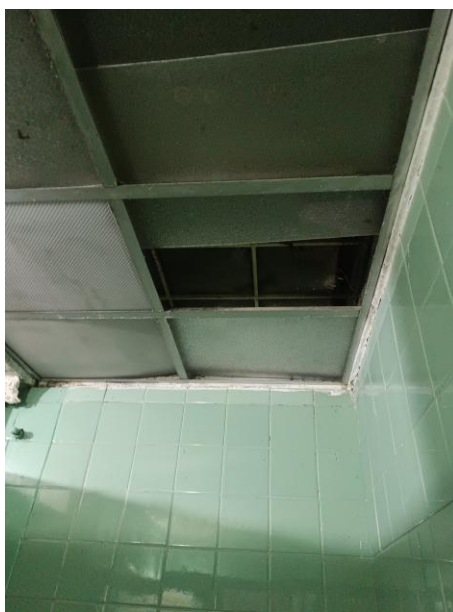
BAÑO SEGUNDO PISO APTO 201

- ✓ Luego de revisar el apartamento de la señora Nancy, se realiza la inspección en el apartamento 201 atendido por el señor Ricardo Bejarano, a quien va dirigida la querrella. A la hora de verificar si se están realizando obras o se realizaron en algún momento, se evidencian manchas de humedad como lo muestran en las imágenes del baño del apartamento 201, en este aparte de la mancha por humedad, se puede notar un olor a humedad y a cañería.

- ✓ El señor Ricardo bejarano afirma que este problema es debido a fisuras causadas por el edificio vecino ubicado en el lado occidental del lote, quien dice que reparó la causa de este problema de humedad, sin embargo, la problemática continua.

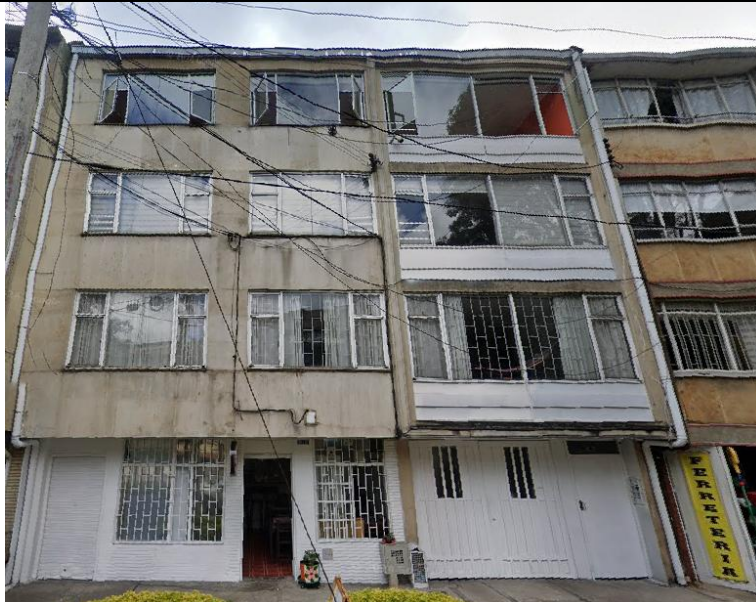
IMAGEN 4 : FOTOGRAFIA GOOGLE MAPS

De acuerdo a la visita de inspección y a las imágenes de la plataforma Google Street View se puede establecer que en el predio arriba mencionado no se vienen realizando obras actualmente.
