FORMATO TÉCNICO DE VISITA Y/O VERIFICACIÓN-  
CONTROL URBANÍSTICO  
ALCALDIA LOCAL DE TEUSAQUILLO

Formato Técnico de Visita y/o Verificación- Control Urbanístico			INFORME TÉCNICO IT 762-13B		
DATOS GENERALES					
FECHA DE VISITA	8 DE AGOSTO DEL 2025		No. PRELIMINAR	-	
OBJETO DE LA VISITA	QUERELLA		No. ACTUACIÓN ADMINISTRATIVA	2025634490100027E	
DIRECCIÓN DEL INMUEBLE	CL 45 #46-16 INT 8 APTO 301(DIRECCION EN EL EXPEDIENTE CL. 45 #45-16 INT 8 APTO 301 (DIRECCION CORRECTA))		CHIP	AAA0055WXEP	
NOMBRE DE LA PERSONA QUE ATIENDE	CLAUDIA JIMENEZ		TIPO Y No. IDENTIFICACIÓN	41756517	
NOMBRE DEL PROPIETARIO DEL INMUEBLE	-		No. IDENTIFICACIÓN	-	
DIRECCIÓN DE NOTIFICACION	CL 45 #46-16		TELÉFONO	3125111031	
ASPECTOS TÉCNICOS					
VERIFICACIÓN DOCUMENTAL					
LICENCIA DE CONSTRUCCIÓN	NO APORTA		LICENCIA No.	N/A	
FECHA DE EJECUTORIA	N/A		FECHA DE VIGENCIA	N/A	
LICENCIA DE URBANISMO	NO APORTA		RESOLUCION No.	N/A	
FECHA DE EJECUTORIA	N/A		FECHA DE VIGENCIA	N/A	
ANÁLISIS DE LA LICENCIA APORTADA					
AL MOMENTO DE LA VISITA NO SE APORTA LICENCIA DE CONTRUCCION

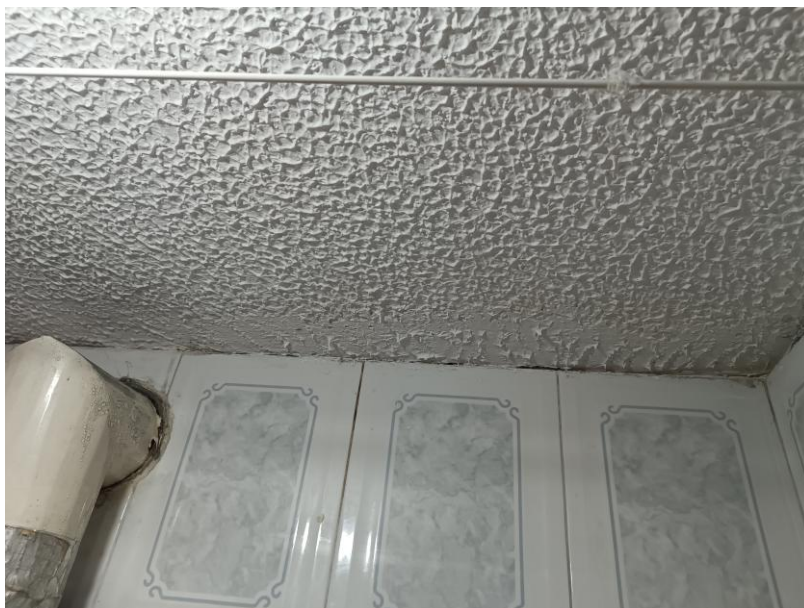
**IMAGEN 3: ESTADO ACTUAL**

OBRAS EJECUTADAS			
De acuerdo a la visita de inspección y a las imágenes de la plataforma Google Street View se puede establecer que en el predio arriba mencionado las únicas obras que se han ejecutado recientemente es con el fin de resolver el problema de humedad.			
OBSERVACIONES			
<b>CARACTERISTICAS DEL PREDIO Y DESARROLLO DEL MISMO</b>			
<ul style="list-style-type: none"> <li>✓ Se realiza la visita al predio ubicado en la CALLE 45 #45-16 INT 8 APTO 301 conforme a la solicitud del expediente.</li> <li>✓ Se trata de un conjunto de apartamentos cerrados con una altura de 9 pisos, el predio se encuentra en el interior 8 en el apartamento 301.</li> <li>✓ La visita fue atendida por el encargado de administración José Bermúdez y la señora Claudia Jiménez dueña del apartamento. El señor José comenta que este problema de humedad estaba presente en casi todos los apartamentos, afirma que llevó tiempo en resolver esta problemática de humedades debido al cambio de administración y la respuesta de la aseguradora.</li> <li>✓ Como se pueden ver en las imágenes anteriormente presentadas, se pudo resolver este problema de humedad presente en la sala del apartamento y la zona de lava ropa, que fue ocasionado debido a fisuras en una tubería en pisos superiores.</li> <li>✓ Administración se encargó de a reparación de esta humedad y al momento de la visita, se encontraba realizando labores de pañete para el acabado de la pared.</li> </ul>
