**FORMATO TÉCNICO DE VISITA Y/O VERIFICACIÓN-  
CONTROL URBANÍSTICO  
ALCALDIA LOCAL DE TEUSAQUILLO**

Formato Técnico de Visita y/o Verificación- Control Urbanístico			INFORME TÉCNICO IT 764-13B		
<b>DATOS GENERALES</b>					
FECHA DE VISITA	8 DE AGOSTO DEL 2025		No. PRELIMINAR	-	
OBJETO DE LA VISITA	QUERELLA		No. ACTUACIÓN ADMINISTRATIVA	2025634490100048E	
DIRECCIÓN DEL INMUEBLE	CALLE 61A #15-63		CHIP	AAA0083ZOCX	
NOMBRE DE LA PERSONA QUE ATIENDE	TEMILDA MARTINEZ		TIPO Y No. IDENTIFICACIÓN	25.887.847	
NOMBRE DEL PROPIETARIO DEL INMUEBLE	-		No. IDENTIFICACIÓN	-	
DIRECCIÓN DE NOTIFICACION	CALLE 61A #15-63		TELÉFONO	3125114342	
<b>ASPECTOS TÉCNICOS</b>					
<b>VERIFICACIÓN DOCUMENTAL</b>					
LICENCIA DE CONSTRUCCIÓN	NO APORTA		LICENCIA No.	N/A	
FECHA DE EJECUTORIA	N/A		FECHA DE VIGENCIA	N/A	
LICENCIA DE URBANISMO	NO APORTA		RESOLUCION No.	N/A	
FECHA DE EJECUTORIA	N/A		FECHA DE VIGENCIA	N/A	
<b>ANÁLISIS DE LA LICENCIA APORTADA</b>					
AL MOMENTO DE LA VISITA NO SE APORTA LICENCIA DE CONTRUCCION					
<b>CONSULTA NORMA URBANA</b>

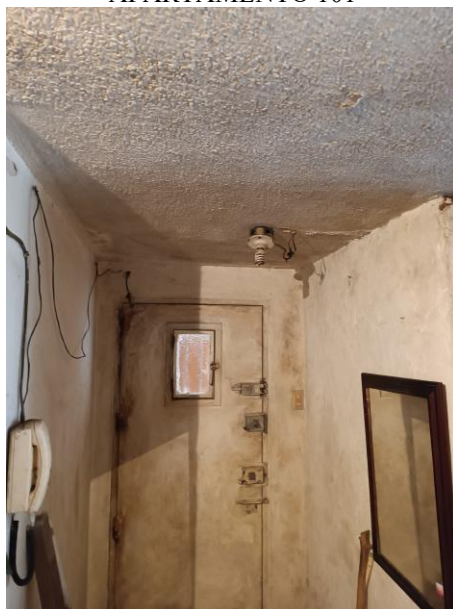
**ENTRADA**

**IMAGEN 3: ESTADO ACTUAL  
APARTAMENTO 101**

- ✓ Se realiza la visita al predio ubicado en la **CALLE 61A # 15-63** conforme a la solicitud del expediente.
- ✓ La señora Temilda Martínez permite el acceso a su apartamento con el fin de verificar el estado de la propiedad, solamente al ingreso del la vivienda se puede notar un fuerte olor a humedad, se pueden evidenciar una gran cantidad de grietas en el techo y manchas de humedad, la señora Temilda afirma que la causa de estas humedades son causa de la anterior dueña del apartamento 201, afirma que la anterior dueña a causa de la condición de movilidad limitada de su esposo tuvo que realizar modificaciones y adaptaciones al apartamento para su comodidad y la de su esposo. La señora Temilda afirma que estas modificaciones fueron una de las causas de las humedades de su apartamento. Luego de que el señor Kevin Fernández pasara a ser el dueño del apartamento 201, realizó labores de remodelación en el apartamento. La señora Temilda afirma que esto también ocasionó grietas y humedades en su vivienda.

- ✓ De acuerdo a la visita de inspección realizada se puede establecer las humedades del apartamento de la señora Temilda pueden ser causadas por daños en las tuberías de aguas causados por las intervenciones del anterior dueño del apartamento 201 o por daños en el sistema de aguas del edificio vecino. Es necesario la intervención de un profesional especializado en el área con el fin de localizar el origen de las humedades del predio.

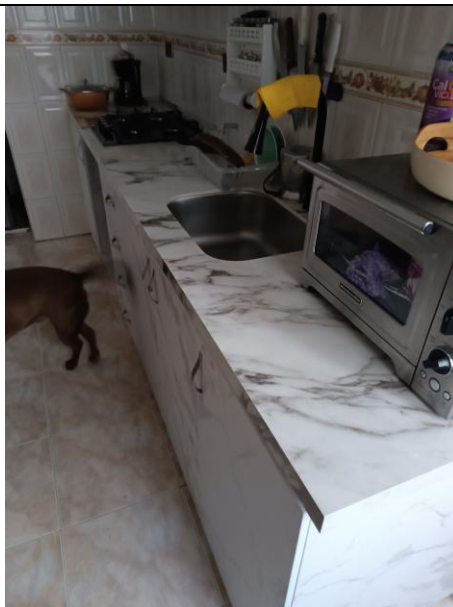
COCINA

- ✓ Luego de verificar el estado del apartamento de la señora Temilda Martínez, el señor Kevin Fernández me permitió el acceso a su apartamento, en esto pude comprobar que se realizaron labores de pañete, pintura y enchape, actividades que no requieren una licencia de construcción.

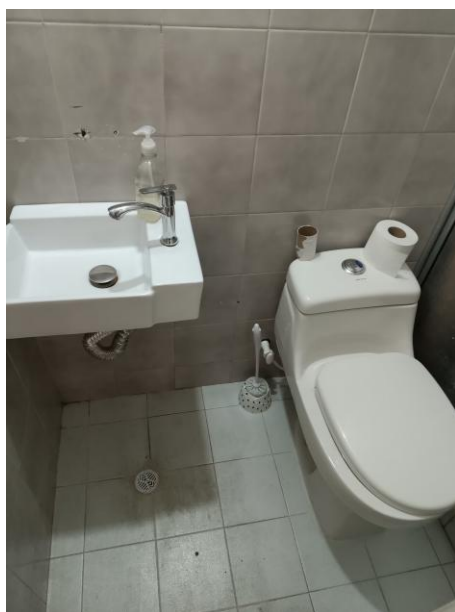
**BAÑO CERCA AL LAVAROPAS**

DUCHA  
CLAUSURADA

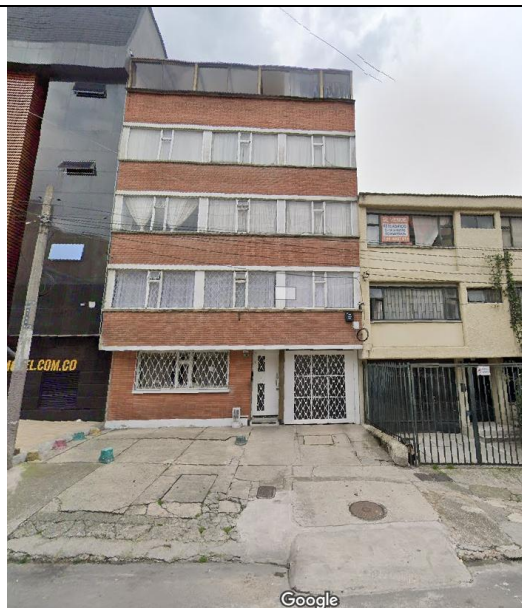
**IMAGEN DEL APLICATIVO GOOGLE STREET VIEW 2025**

De acuerdo a la visita de inspección y a las imágenes de la plataforma Google Street View se puede establecer que en el predio arriba mencionado no se vienen realizando obras actualmente.
