FORMATO TÉCNICO DE VISITA Y/O VERIFICACIÓN-
CONTROL URBANÍSTICO
ALCALDIA LOCAL DE TEUSAQUILLO

Formato Técnico de Visita y/o Verificación- Control Urbanístico			INFORME TÉCNICO IT 778-13B		
DATOS GENERALES					
FECHA DE VISITA	21 DE AGOSTO DEL 2025	No. PRELIMINAR	-		
OBJETO DE LA VISITA	REGIMEN DE OBRAS Y URBANISMO	No. ACTUACIÓN ADMINISTRATIVA	2025634490100061E		
DIRECCIÓN DEL INMUEBLE	CALLE 52 #21-33	CHIP	AAA0085EEKC		
NOMBRE DE LA PERSONA QUE ATIENDE	-	TIPO Y No. IDENTIFICACIÓN	-		
NOMBRE DEL PROPIETARIO DEL INMUEBLE	-	No. IDENTIFICACIÓN	-		
DIRECCIÓN DE NOTIFICACION	-	TELÉFONO	-		
ASPECTOS TÉCNICOS					
VERIFICACIÓN DOCUMENTAL					
LICENCIA DE CONSTRUCCIÓN	NO APORTA	LICENCIA No.	N/A		
FECHA DE EJECUTORIA	N/A	FECHA DE VIGENCIA	N/A		
LICENCIA DE URBANISMO	NO APORTA	RESOLUCION No.	N/A		
FECHA DE EJECUTORIA	N/A	FECHA DE VIGENCIA	N/A		
ANÁLISIS DE LA LICENCIA APORTADA					
AL MOMENTO DE LA VISITA NO SE APORTA LICENCIA DE CONTRUCCION					
CONSULTA NORMA URBANA					
U.P.L.	32 TEUSAQUILLO	TRATAMIENTO	CONSOLIDACION	PREDIO DE INTERES CULTURAL	NO

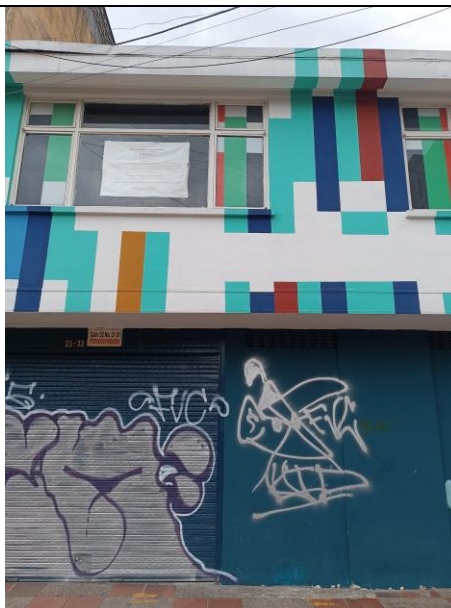
IMAGEN 2: FACHADA DEL PREDIO

- ✓ Se realiza la visita al predio ubicado en la **CALLE 52 #21-33** conforme a la solicitud del expediente.
- ✓ Se trata de una edificación de 2 pisos de construcción con una fachada multicolor.
- ✓ La visita no fue atendida, el predio se encontraba cerrado y no respondieron al tocar la puerta varias veces.
- ✓ en la ventana del segundo piso se puede notar una valla informativa por parte de curaduría urbana.

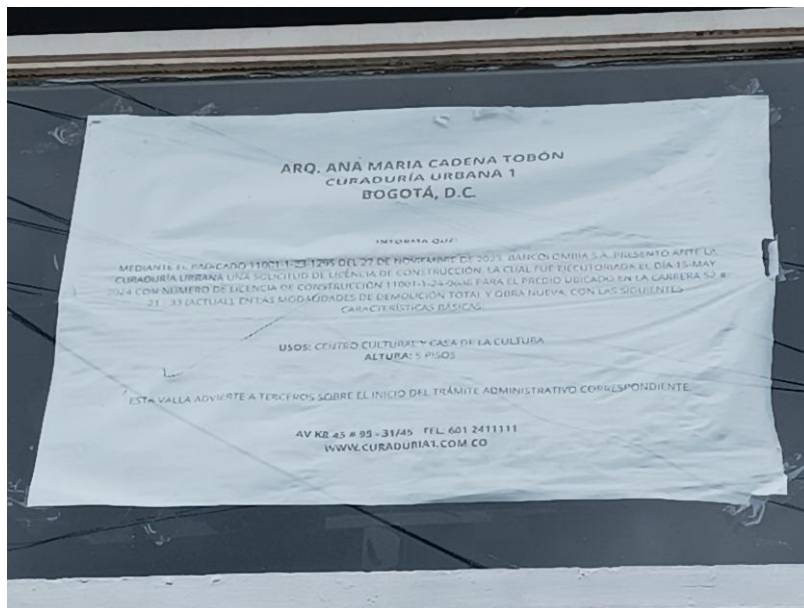
IMAGEN 3: ESTADO ACTUAL

De acuerdo a la visita de inspección y a las imágenes de la plataforma Google Street View se puede establecer que en el predio arriba mencionado no se vienen realizando obras actualmente.

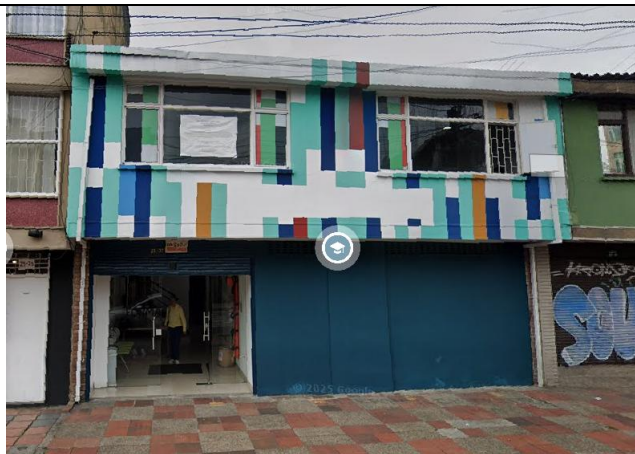
IMAGEN 4: FOTOGRAFIA GOOGLE MAPS

IMAGEN DEL APLICATIVO GOOGLE STREET VIEW 2025
