| | <b>FORMATO INFORME SUPERVISIÓN MENSUAL</b> | | |

INFORME DE SUPERVISIÓN No. 006 de 010

Lapso del 01 al 31 de agosto del 2025

| OBJETO DEL CONTRATO | : | CONTRATAR LA CONSTRUCCIÓN A TODO COSTO DEL PROYECTO DE MOVILIDAD FLUVIAL PARA LA INFANTERÍA DE MARINA DE LA ARMADA NACIONAL (BOTES DE BAJO CALADO – PRUEBAS DE FUNCIONAMIENTO) DE ACUERDO CON LAS ESPECIFICACIONES TÉCNICAS DESCRITAS EN EL ANEXO “A” |

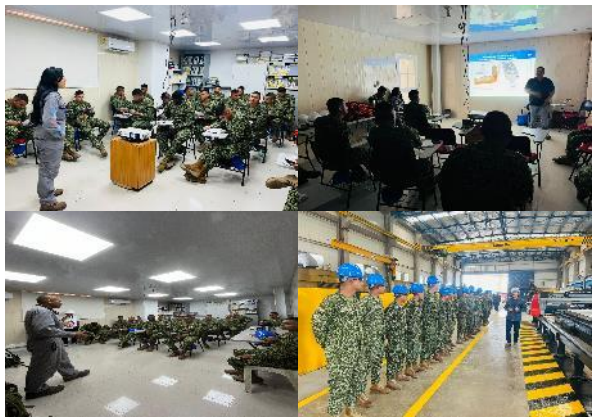
| | <p>Se realizó instrucción y entrenamiento al personal de la tripulación que integra los primeros botes, donde se les instruyó al personal en la forma correcta de operación, mantenimiento, elementos que lo componen y proceso de construcción de los BOFBC.</p> |

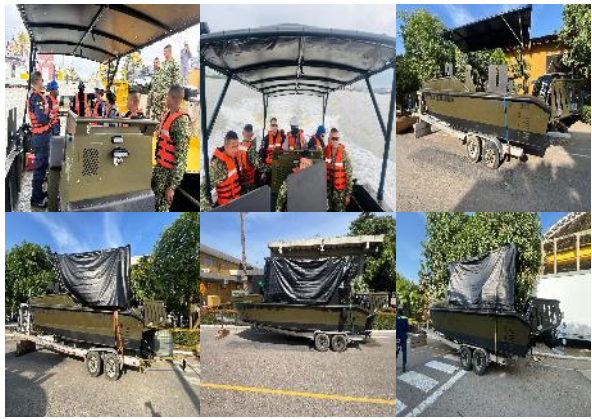
| | <p>Durante la presente semana se terminó la construcción e integración de los cuatro primeros botes designados, BOFBC – 035, BOFBC – 036, BOFBC – 037 y BOFBC - 038, cumpliendo con lo estipulado en el contrato 0001ARC-JOLAN-2025, se realizó Legalización del Hito No. 1 y entrega al destinatario final de los elementos consignados en el anexo técnico, desarrollando todos los protocolos de pruebas de entrega donde se pudo evidenciar la funcionalidad de los elementos y equipos que conforman los botes fluviales de bajo calado, contando con la participación del personal de COTECMAR, personal de la Supervisión de la Armada Nacional JEMAT y el personal del BLIM 16.</p> |

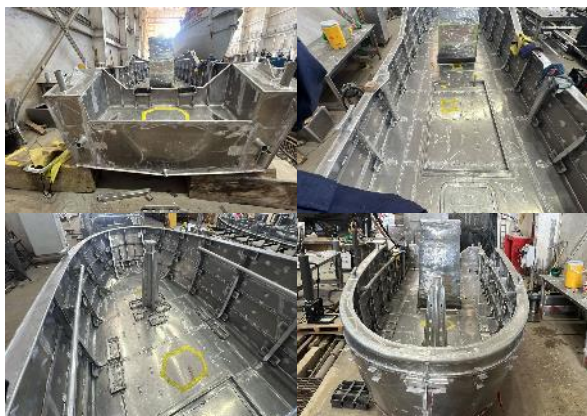
Foto No. 11 a 14 – Bote No. 5 Cubierta principal consola y outfitting

Por parte de la empresa subcontratista DELTA GROUP, se continua con el proceso productivo del bote No. 5, se termina la instalación del tanque de combustible, las láminas de cubierta principal Z400 de 6 mm quedando liberada por parte del inspector de calidad de OFSIG, se realiza la integración del verduguillo en tubo de diámetro 38 mm SCH 10 en media caña, se realiza la instalación de la consola de mando, 06 cornamusas 12", 02 cáncamos de izada, 02 cáncamos de remolque, 02 cáncamos para seguridad de los motores, 03 soportes de los afustes, 04 bases para la carpa, se instalan 02 bases para los asientos de pasajeros de popa, las bases de anclaje de la defensa de los motores, barandas y soportes para la protección balística.

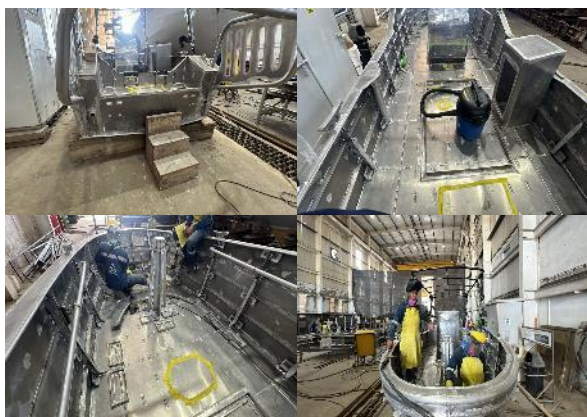
Foto No. 15 a 18 – Bote No. 6 Cubierta, Defensa y Outfitting

De la misma forma que las actividades realizadas en el bote No. 5 la empresa subcontratista DELTA GROUP continua con el proceso productivo del bote No. 6, se realiza la liberación por parte del inspector de calidad de OFSIG de la cubierta y se continua con los trabajos de instalación del outfitting.

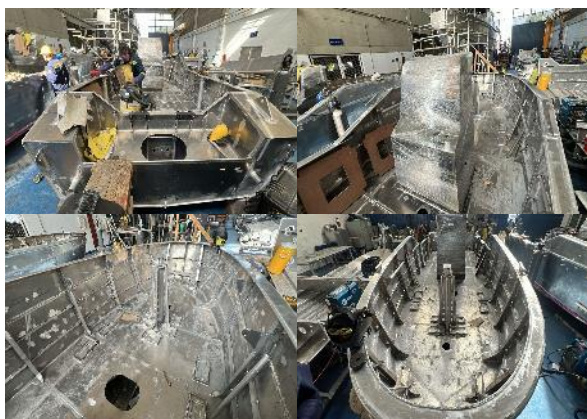
Foto No. 23 a 26 – Bote No. 8 láminas de fondo quilla y barras

De la misma forma la empresa subcontratista TERANING continua con las actividades y el proceso productivo del bote No. 8, queda pendiente la liberación por parte del inspector de calidad de OFSIG de la cubierta, se continua con los trabajos de instalación del outfitting.

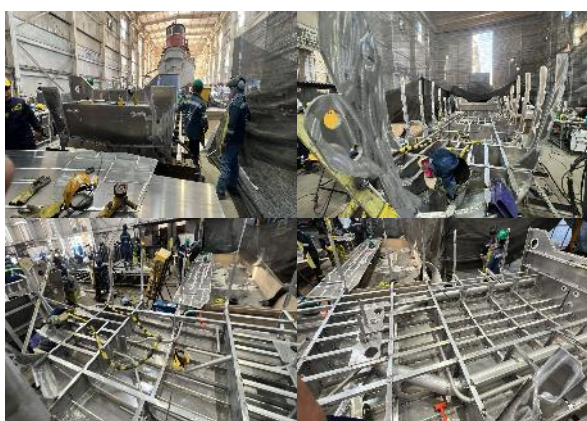
Foto No. 27 a 30 – Bote No. 9 Espejo, refuerzos y tuberías

La empresa subcontratista DELTA GROUP continua con el proceso productivo de ensamble del bote No. 9 con la instalación del espejo de popa en la cuaderna X-0, la instalación de bularcamas desde la cuaderna X-2 hasta la X-9, refuerzos longitudinales, transversales de fondo que sirven de soporte de la cubierta principal Z400, la integración de las tuberías para conducción de cableados y de mandos de los motores, en tubo de 4" SCH 40 en AW 6082 T6 y de achique en tubo 1" SCH 40 en AW 6082 T6.

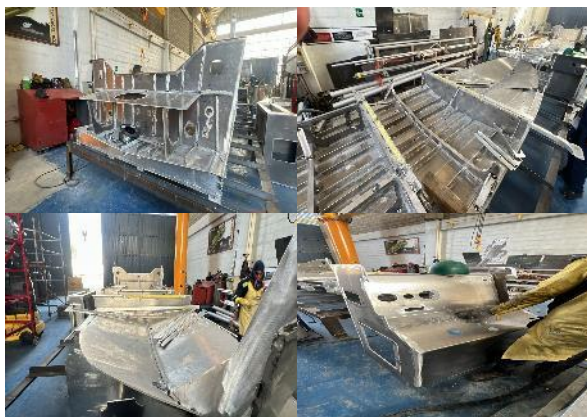
Foto No. 35 a 38 – Bote No. 11 Refuerzos, cuadernas y consola

La empresa subcontratista TERANING continua con el proceso productivo del ensamble del bote No.11 con la instalación de cuadernas X-01, X-02, X-03, X-04, X-05, X-6, X-07, X-08 y X-09, Instalación de 06 refuerzos de fondo (Platinas 6 mm de espesor) en Y200P/S, Y400P/S y Y800P/S, de acuerdo al plano de fabricación /201/FONDO y el inicio de la fabricación de la consola.

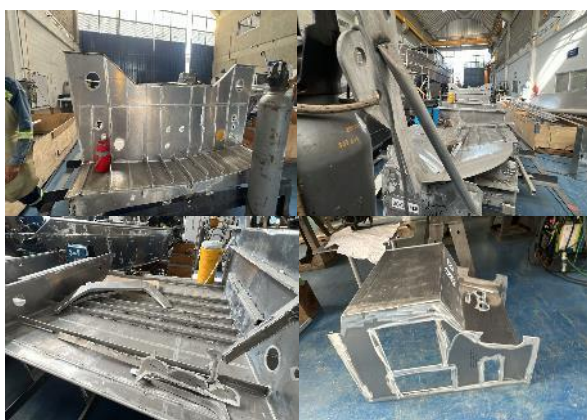
Foto No. 39 a 42 – Bote No. 12 Refuerzos, cuadernas y consola

De la misma forma que en el bote No. 11 la empresa subcontratista TERANING continua con el proceso productivo del ensamble del bote No. 12, con la integración de cuadernas, refuerzos longitudinales y el inicio de la construcción de la consola de mando.

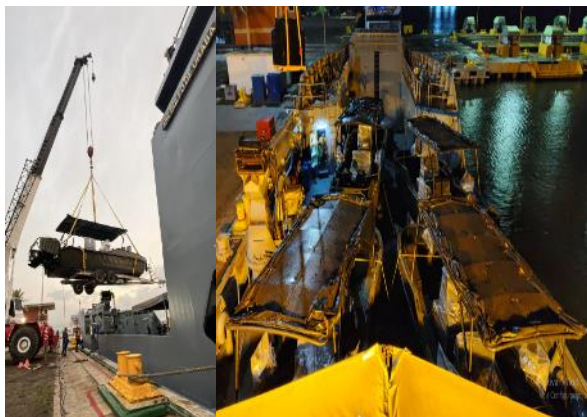
Foto No. 47 a 48 – Bote No. 1, 2, 3 y 4 Embarque y transporte

Lunes 05 de agosto se embarcan los cuatro primeros botes en el ARC “GOLFO DE URABA”, para transporte al BFLIM16 destinatario final, BOFBC – 035, BOFBC – 036, BOFBC – 037 y BOFBC – 038 con los elementos consignados en el anexo técnico, contando con la participación del personal de COTECMAR, personal de la Supervisión de la Armada Nacional JEMAT y el personal del BFLIM 16.

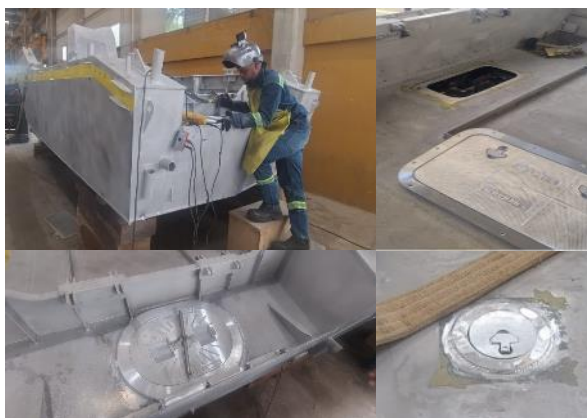
Foto No. 49 a 52 – Bote No. 5, 6, 7 y 8 Outfitting, manholes y handholds

Durante la presente semana se ejecutó el procedimiento de adecuación y corte de cubiertas para la instalación de tres (03) manholes y tres (03) handholds en los botes N.º 5, 6, 7 y 8, con el propósito de dotar a los compartimientos de accesos estancos, garantizando el cumplimiento de las especificaciones de diseño. Las labores incluyeron marcado, corte, preparación de bordes, soldadura y verificación dimensional, así como la inspección de la estanqueidad y acabado final conforme a los estándares exigidos.

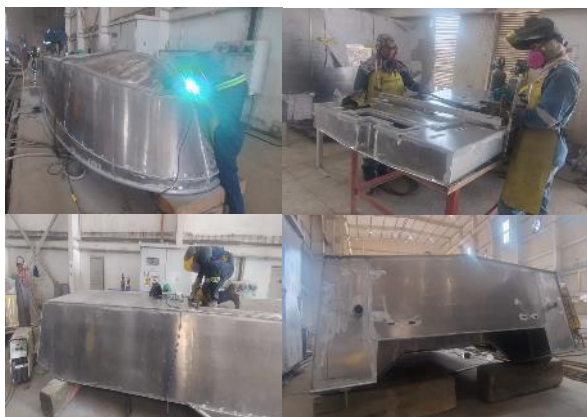
Foto No. 57 a 60 – Bote No. 9 refuerzos, tanque, bancada y volteo

Se continua con el proceso productivo del ensamble con la instalación de las estructuras entre espejo de popa y Mamparo X-01, espejo de popa X-0 con sus cáncamos, se inicia Fabricación del tanque de combustible, instalación de refuerzos longitudinales y transversales en "T" que sirven de soporte para la instalación de la cubierta Z400, ubicados en Y-0, Y-200P/S, Y-400P/S (Entre X-01 y X-05, se procede a realizar el volteo del bote con el propósito de continuar con el proceso de soldadura para posteriormente realizar ensayos no destructivos a las uniones soldadas del bote No. 9.

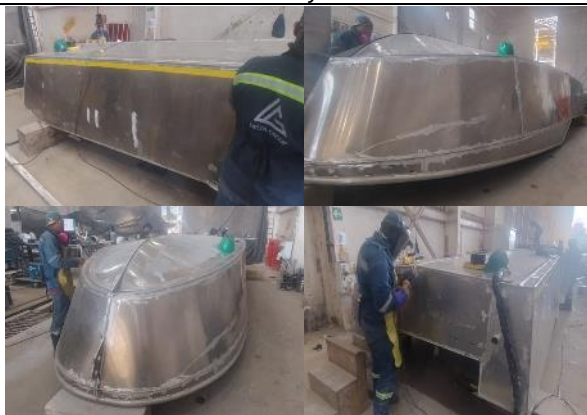
Foto No. 61 a 64 – Bote No. 10 refuerzos, tanque, bancada y volteo

Se continua con las actividades y el proceso productivo de ensamble de los refuerzos longitudinales de fondo entre las cuadernas X-01 y X-05, inicio de fabricación del tanque de combustible, bancada, y volteo del bote para continuar con el proceso de soldadura de producción del bote No. 10.

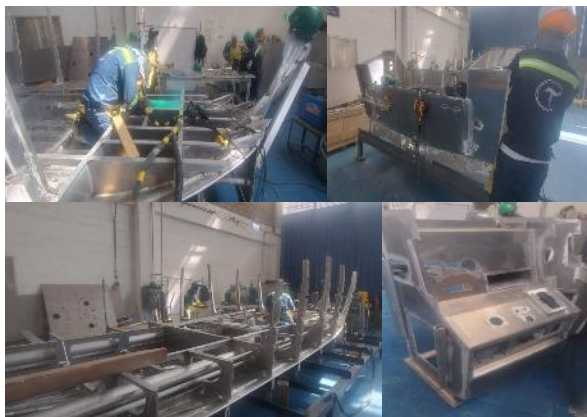
Foto No. 65 a 68 – Bote No. 12 refuerzos, cuadernas y consolas

De la misma forma que en el bote No. 11 se continua con el proceso productivo del ensamble del bote No.12 con la instalación de cuadernas X-01, X-02, X-03, X-04, X-05, X-6, X-07, X-08 y X-09, Instalación de 06 refuerzos de fondo (Platinas 6 mm de espesor) en Y200P/S, Y400P/S y Y800P/S, de acuerdo al plano de fabricación /201/FONDO, y se termina de fabricar la consola.

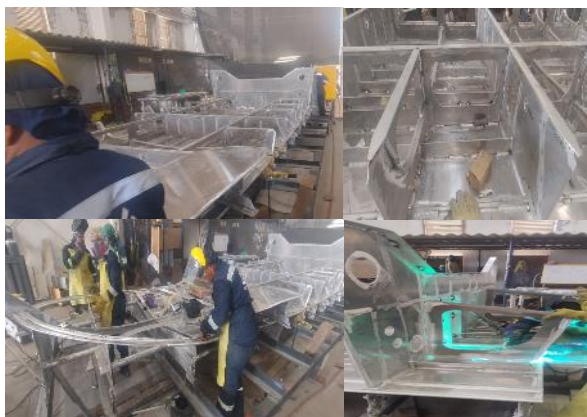
Foto No. 69 a 72 – Bote No. 13 Láminas de fondo, barras y cuadernas

Se continua con el proceso productivo del ensamble del bote No. 13, con la instalación de las láminas de fondo, barras, la instalación de 06 refuerzos de fondo (Platinas 6 mm de espesor) en Y200P/S, Y400P/S y Y800P/S y el inicio de la instalación de las cuadernas.

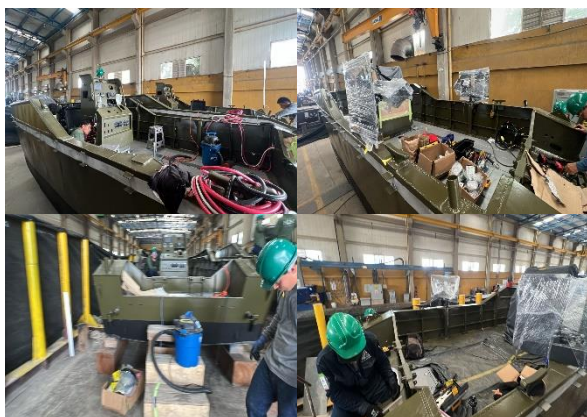
Foto No. 77 a 80 – Bote No. 5, 6, 7 y 8 Integración de equipos, sist. mando y control

Durante la presente semana se continua con las actividades y el proceso productivo de integración del cableado de conexión de los equipos auxiliares, elementos de comunicación, navegación, afustes, se realiza el ruteado del cableado de mando y control.

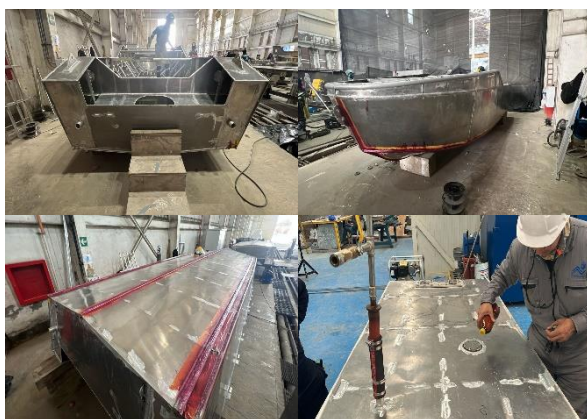
Foto No. 81 a 84 – Bote No. 9 control dimensional

Se realizaron ensayos no destructivos por parte del Inspector de OFSIG, Inspección visual (VT) 100% de las juntas e Inspección por Líquidos penetrantes (PT) por hermeticidad a las juntas entre quilla y fondo, mamparos estancos y unión entre las barras de 20 mm y láminas de fondo y costados dentro del proceso se realizó el volteo del bote para continuar con Inspección por Líquidos penetrantes (PT) por hermeticidad a las juntas con líquidos reveladores, queda pendiente su liberación por parte de calidad, se encuentran ondulaciones en las láminas del fondo fuera del rango permitido establecido en la norma AICS rec47 el cual establece un máximo de 8 mm en la deformación de la lámina, se procede a realizar las correcciones, se realiza liberación por parte del del Inspector de OFSIG del tanque de combustible después de prueba neumática.

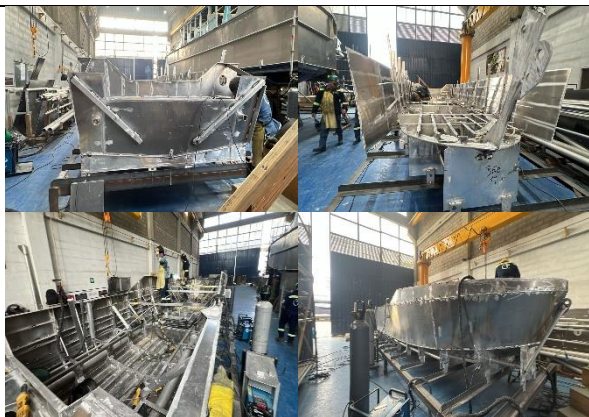
Foto No. 89 a 92 – Bote No. 11 REFUERZOS, TUBERÍA Y FORRO DEL CASCO

Se continua con las actividades y el proceso productivo de ensamble de refuerzos longitudinales en "T" que sirven de soporte para la instalación de la cubierta Z400, ubicados en Y-0, Y-200P/S, Y-400P/S y Y-800P/S (Entre X-01 y X-11), instalación del espejo de popa X-0, láminas de costado y proa en AW 5083 M321 de 4mm de espesor, se instalar barra en AW 6082 T6 de ½" mm de diámetro, láminas de la amura en AW 5083 M321 de 4mm de espesor, platina, barras de ½" de diámetro, el verdugillo en tubo de diámetro 38 mm SCH 10 en media caña, se realiza la instalación de tubería para conducción de cableados y de mandos de los motores, en tubo de 4" SC 40 en AW 6082 T6 y la tubería de achique entre X0 y X9 de 1" SCH 40 en AW 6082 T6.

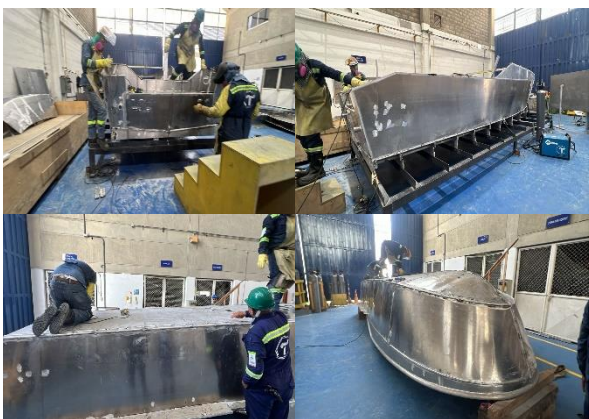
Foto No. 93 a 96 – Bote No. 12 REFUERZOS, TUBERÍA Y FORRO DEL CASCO

Al igual que las actividades realizadas en el bote No. 11, se continuo la integración y el proceso productivo del bote No. 12, con la instalación de refuerzos longitudinales, laminas del forro del casco, tuberías para el sistema de mando y control, tuberías del sistema de achique, se realiza volteo para continuar con el proceso de soldadura de producción del casco.

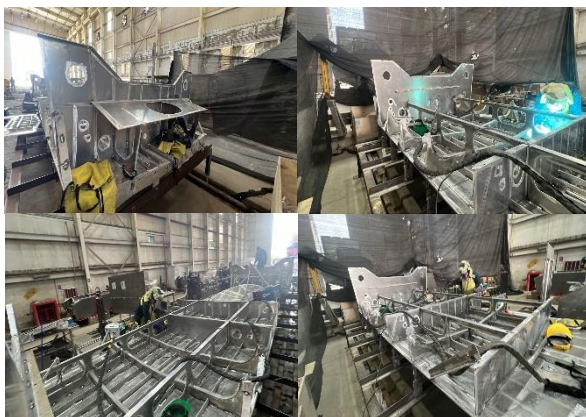
Foto No 101 a 104 –Bote No. 14 LÁMINAS DE FONDO, CUADERNAS, VAGRAS Y ESTRUCTURAS DEL ESPEJO

Se inicia el proceso productivo de integración y ensamble del bote No. 14, con el procedimiento de soldadura TIG de aluminio 5356 de 1/8" a la quilla de 12 mm de espesor, ejecución de END, tendido de 02 láminas fondo de 6 mm de espesor sobre la cuna comparando la alineación de láminas bajo norma IACS 47, se procede a realiza alineación de la quilla con herramienta topográfica tomando como referencia un punto en la base de la cuna como línea guía para verificar la medida en cada cuaderna corroborando parámetros, se continua con la Instalación de la barra de fondo AW 6082 T6 de 20 mm de diámetro entre las láminas de fondo y la "Chine", se instala lámina de pantoque o "Chine" y se realiza la instalación de barra exterior AW 6082 T6 de 20 mm de diámetro, la instalación de cuadernas de X-01, X-02, X-03, X-04, X-05, X-6, X-07, se realiza instalación secciones de vagras Y-600P y Y-600S; entre las cuadernas X-01 y 07 y la instalación de las estructuras entre espejo de popa y Mamparo X-01.

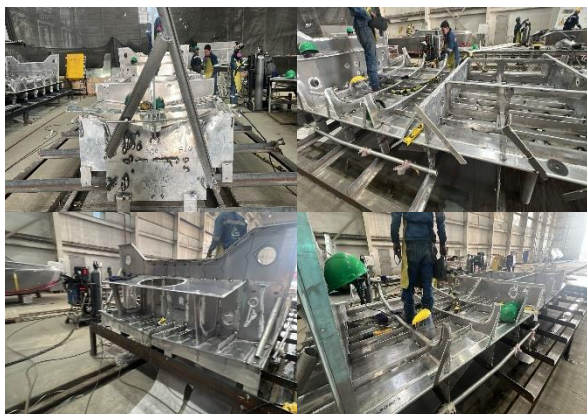
Foto No 105 a 108 –Bote No. 15 LÁMINAS DE FONDO, CUADERNAS, VAGRAS Y ESTRUCTURAS DEL ESPEJO

De la misma forma que en el bote No. 14, se inició con la integración y el proceso productivo de ensamble del bote No. 15 con la instalación de la quilla y su alineación con herramienta topográfica, el tendido de las láminas de fondo, instalación de refuerzos longitudinales, cuadernas, vagras y la estructura para la instalación del espejo.

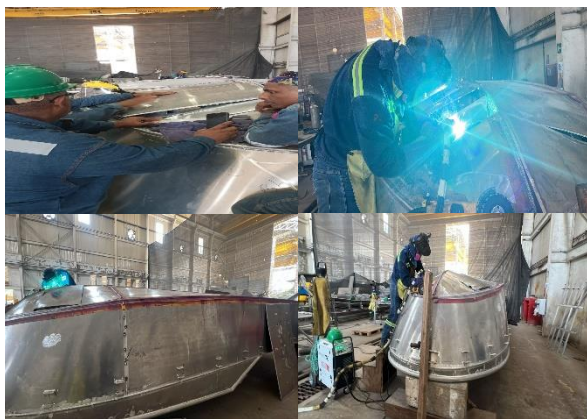
Foto No 113 a 116 –Bote No. 9 CUADERNA X-10 Y LAMINA DE FONDO

Se continua con los trabajos de corrección en la láminas de fondo y cuaderna X-10 por deformación puntual en esta sección la cual se encuentra fuera del rango permitido establecido en la norma AICS 47, se realizó corte y extracción de la cuaderna y lamina de fondo en la zona afectada y se procede a instalar la nueva cuaderna y el tramo de lámina de fondo y la aplicación de la secuencia de soldadura, queda pendiente realizar ensayos no destructivos con tinta penetrante y reveladora por hermeticidad por parte del Inspector de OFSIG y posterior liberación para la instalación de la cubierta principal.

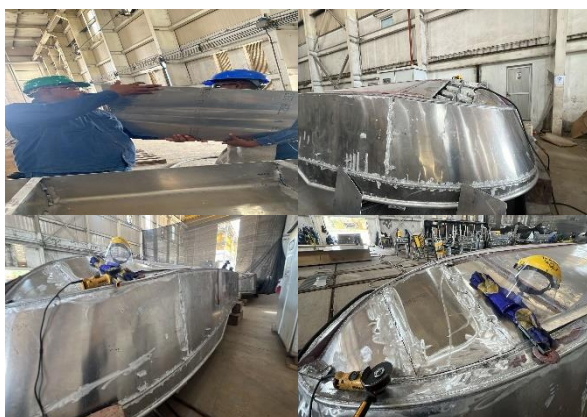
Foto No 117 a 120 –Bote No. 10 CUADERNA X-10 Y LAMINA DE FONDO

Se continua con los trabajos de corrección láminas de fondo y cuaderna X-10 por deformación puntual en esta sección la cual se encuentra fuera del rango permitido establecido en la norma AICS 47, se realizó corte y extracción de la cuaderna y lamina de fondo en la zona afectada y se procede a instalar la nueva cuaderna y el tramo de lámina de fondo y la aplicación de la secuencia de soldadura, queda pendiente realizar ensayos no destructivos con tinta penetrante y reveladora por hermeticidad por parte del Inspector de OFSIG y posterior liberación para la instalación de la cubierta principal.

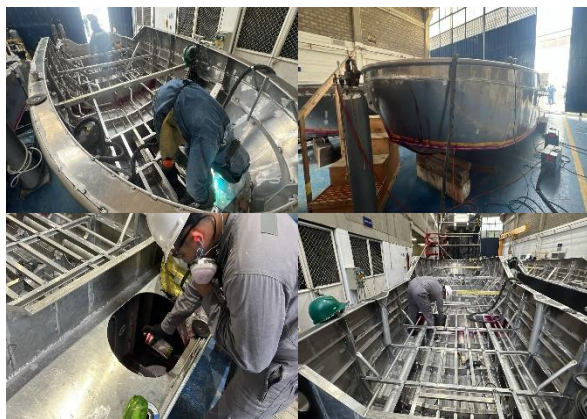
Foto No 125 a 128 –Bote No. 12 REFUERZOS, FORRO DEL CASCO Y END

Al igual que las actividades realizadas en el bote No. 11, se continuo la integración y el proceso productivo del bote No. 12, con el término de la instalación de refuerzos longitudinales, laminas del forro del casco, por parte del Inspector de OFSIG se realizaron END por hermeticidad a las juntas de quilla, fondo, mamparos estancos y unión de las barras con las láminas de fondo y costados dentro del proceso se realizó el volteo del bote para continuar con Inspección verificando hermeticidad a las juntas con líquidos reveladores quedando y aprobando la liberación por parte de calidad,

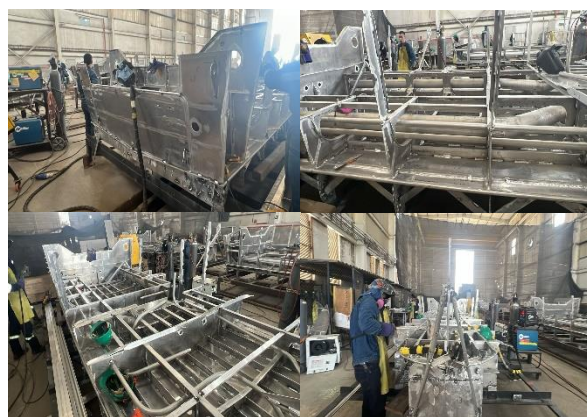
Foto No 129 a 132 – Bote No. 13 REFUERZOS, ESPEJO, CUADERNAS, Y TUBERÍA

Se continuo con la integración y el proceso productivo de ensamble del bote No. 13 con la instalación de cuadernas de X-09 a X-11, instalación secciones de vagras Y-600P y Y-600S; entre las cuadernas X-09 a X-11, se instala espejo de popa X-0, se continua con la instalación de tubería para conducción de cableados y de mandos de los motores, en tubo de 4" SC 40 de AW 6082 T6, se inicia la instalación de tubería de achique en tubo de 1" SC 40 de AW 6082 T6, Instalar secciones de refuerzos de fondo en "T" que sirven de soporte para la instalación de la cubierta Z400, ubicados en Y-0, Y-200P/S, Y-400P/S y Y-800P/S, entre las cuadernas X-01 y X-11.

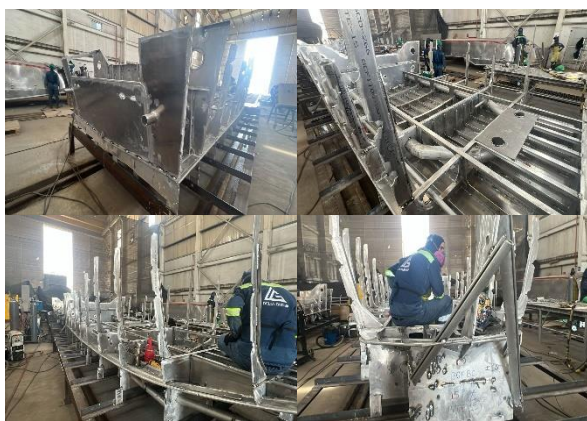
Foto No 137 a 140 –Bote 15 REFUERZOS, ESPEJO, CUADERNAS, Y TUBERÍA

De la misma forma que en el bote No. 14, se continua con la integración y el proceso productivo de ensamble del bote No. 15 con la instalación de cuadernas de la X-0 a X-11, 06 refuerzos longitudinales de fondo (Platinas 6 mm de espesor) en Y200P/S, Y400P/S y Y800P/S entre las cuadernas X-0 a X-11 y en "T" de la X-07 a la X-11, vagras Y-600P y Y-600S; entre las cuadernas X-01 y 09, se termina la instalación de la estructura para la instalación del espejo y se instala el espejo en posición X-0.

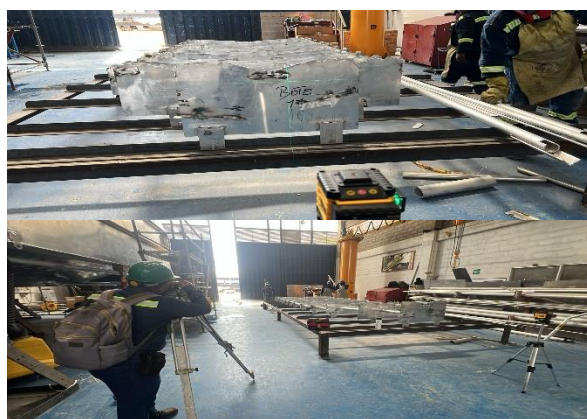
Foto No 141 a 142 –Bote No. 16 CUNA

Se realiza verificación y alineación de la cuna para la integración del bote No. 16 apoyándose con herramientas topográfica quedando liberada para iniciar trabajos.

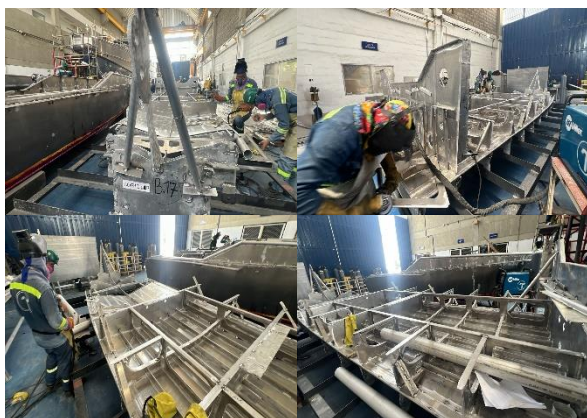
Foto No 143 a 146 –Bote No. 17 LAMINAS FONDO, CUADERNAS, VAGRAS Y ESTRUCTURA ESPEJO

Proceso productivo de integración y ensamble del bote No. 17, con el procedimiento de soldadura TIG de aluminio 5356 de 1/8" a la quilla de 12 mm, ejecución de END, tendido de 02 láminas fondo de 6 mm sobre la cuna alineación de láminas bajo norma IACS 47, se procede a realiza alineación de la quilla con herramienta topográfica tomando como referencia un punto en la base de la cuna como línea guía para verificar la medida en cada cuaderna corroborando parámetros, Instalación de la barra de fondo AW 6082 T6 de 20 mm entre las láminas de fondo y la "Chine", se instala lámina de pantoque o "Chine" y se realiza la instalación de barra exterior AW 6082 T6 de 20 mm, la instalación de cuadernas de X-01, a X-07, se realiza instalación secciones de vagras Y-600P y Y-600S; entre las cuadernas X-01 a X-07 y la instalación de las estructuras entre espejo de popa y Mamparo X-01, montaje de la tubería de conducción del cableado de mando y control de los motores fuera de borda.

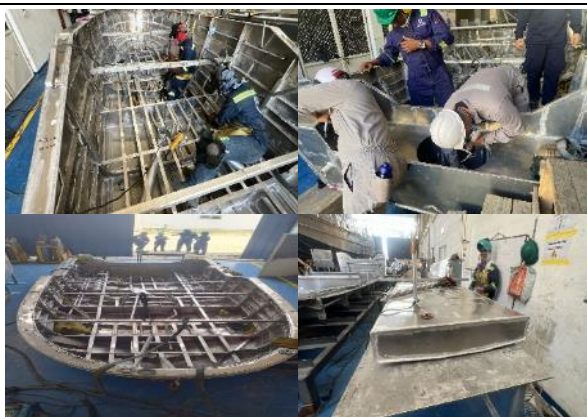
Foto No 147 a 150 –Bote No. 7 fondo, END y tanque de combustible

se realizaron correcciones en uniones soldadas, se realizaron END por parte del Inspector de OFSIG, Inspección visual (VT) 100% de las juntas e Inspección por Líquidos penetrantes (PT) por hermeticidad a las juntas entre quilla y fondo, mamparos estancos y unión entre las barras de 20 mm, láminas de fondo y costados, dentro del proceso se realizó el volteo del bote para continuar con Inspección por hermeticidad a las juntas con líquidos reveladores del bote No. 7, teniendo en cuenta los resultados de Inspección por hermeticidad se realizó liberación del fondo del bote por parte del Inspector de OFSIG, se realizó la construcción del tanque de combustible queda pendiente realizar END.

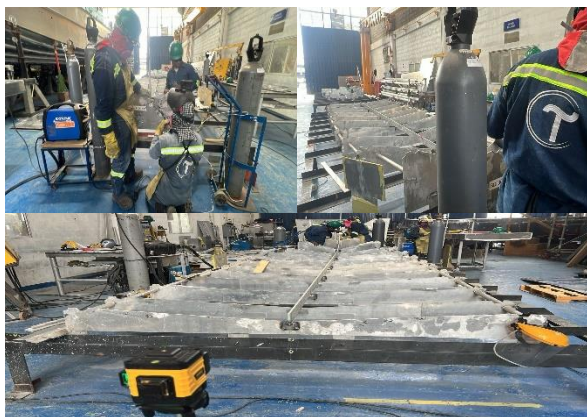
Foto No 151 a 153 –Bote No. 18 FABRICACIÓN Y ALINEACIÓN DE QUILLA

Se inicia el proceso productivo de integración y ensamble del bote No. 18, con el procedimiento de soldadura TIG de aluminio 5356 de 1/8" a la quilla de 12 mm de espesor, ejecución de END, alineación de la quilla con herramienta topográfica tomando como referencia un punto en la base de la cuna como línea guía para verificar la medida en cada cuaderna corroborando parámetros.

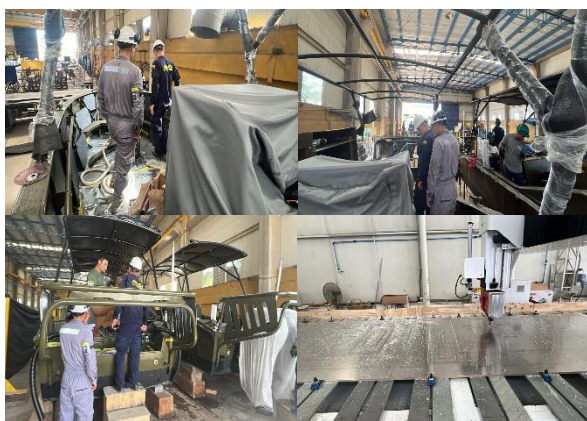
Foto No 155 a 158 – RONDA MITIGACIÓN DEL RIESGOS

Durante la presente semana se registra el avance general del proyecto alcanzando un 37,32 %, evidenciado mediante las rondas realizadas a las líneas de producción, donde se continua con la construcción e integración de los materiales, piezas y elementos que conformaran los botes de bajo calado, los cuales actualmente se está adelantando los procesos constructivos del bote No. 5 al No. 18. Se verifica la continuación de los trabajos de corte de las láminas de aluminio (AW 5083 H 321), con equipo de plasma de 100 AMP, en los siguientes espesores de lámina, así: 3 mm, 4 mm, 5 mm, 6 mm, 10 mm, 12 mm y 20 mm, para la conformación correspondiente a los ensambles de los cascos de los BCFBC, hasta alcanzar un total de piezas para 26 botes.

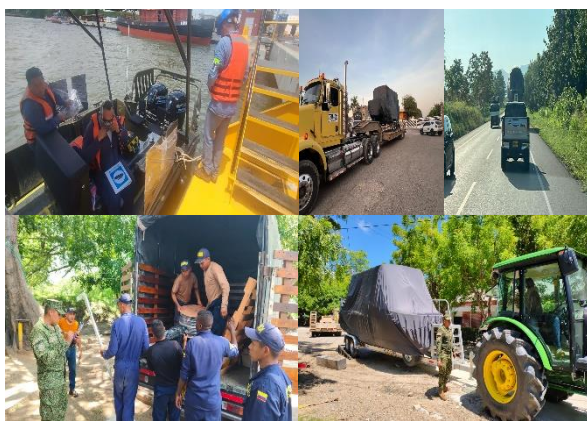
Foto No 159 a 164 –Bote No. 5 PRUEBAS HAT-SAT Y ENTREGA

Se terminó la integración de equipos y realización de pruebas HAT-SAT con sus respectivos protocolos del Bote No. 5, se realizó el desplazamiento a Magangué bolívar, con escolta militar en tracto camión tipo niñera para la entrega del bote denominado ARC-BOFBC-039 en las instalaciones del BFLIM17 al usuario final de modo satisfactorio.

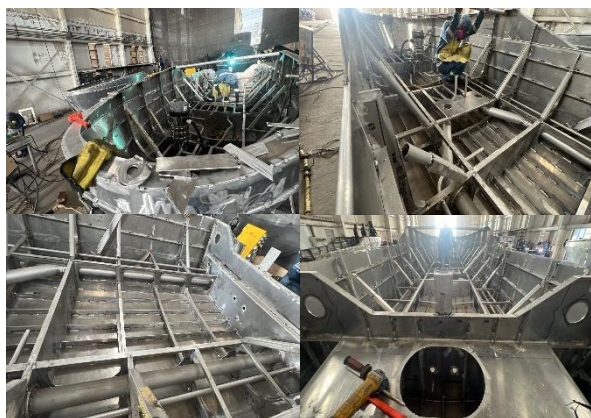
De la misma forma que en el bote No. 14, se continua con la integración y el proceso productivo de ensamble del bote No. 15 con la integración de las láminas del forro del casco, tapa regala, verduguillo, barras de refuerzo y las tuberías de achique, conducción del cableado de mando y control,

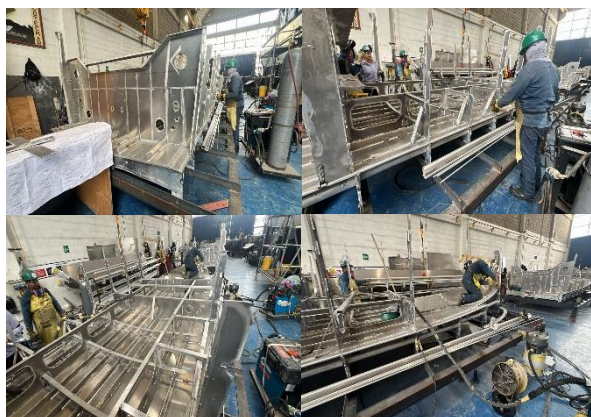
Se continua con la integración y el proceso productivo de ensamble del bote No. 16. Se realiza el tendido, preparación y conformación de 02 láminas fondo de 6 mm de espesor sobre la cuna comparando la alineación de láminas bajo norma IACS 47,, se continua con la Instalación de la barra de fondo AW 6082 T6 de 20 mm de diámetro entre las láminas de fondo y la "Chine", se instala lámina de pantoque o "Chine" y se realiza la instalación de barra exterior AW 6082 T6 de 20 mm de diámetro, que está ubicada entre el pantoque o "Chine", lámina de costado, instalación de 06 refuerzos de fondo (Platinas 6 mm de espesor) en Y200P/S, Y400P/S y Y800P/S, se inicia con la instalación de cuadernas, X-01, X-02, X-03, X-04, X-05, X-6 y X-07 y Mamparo X-01.

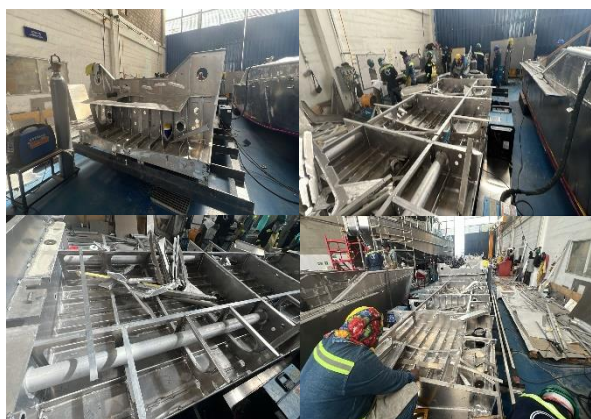
Se continua con el proceso productivo de integración y ensamble del bote No. 17, con la instalación de la estructura del espejo, la integración de cuadernas de X-07 a X-10, se realiza instalación secciones de vagras Y-600P y Y-600S; entre las cuadernas Y-07 a Y-10 y la instalación de las estructuras entre espejo de popa y Mamparo X-01, se continua el montaje de la tubería de achique y de conducción de cableado de mando y control de los motores fuera de borda.
