| <br> | <p>Contrato de Interventoría No 971-2021</p> <p>INTERVENTORÍA PARA LAS OBRAS DE MEJORAMIENTO MEDIANTE LA CONSTRUCCIÓN Y MANTENIMIENTO, GESTIÓN PREDIAL, SOCIAL Y AMBIENTAL SOSTENIBLE DE LA RUTA DE LOS COMUNEROS (ZIPAQUIRÁ - BARBOSA - BUCARAMANGA; GIRÓN - PIEDECUESTA) EN LOS DEPARTAMENTOS DE CUNDINAMARCA, BOYACÁ Y SANTANDER, EN MARCO DE LA REACTIVACIÓN ECONÓMICA, MEDIANTE EL PROGRAMA DE OBRA PÚBLICA "VÍAS PARA LA LEGALIDAD Y LA REACTIVACIÓN VISIÓN 2030". MÓDULO 1.</p> | |
| <p><b>CONSORCIO ICEACSA - TPF</b></p> | <p><b>INFORME MENSUAL No. 51</b><br/> INVIAS-IM – 0971-2021<br/> AGOSTO DE 2025</p> | |

# Anexo No. 11

## Informes de especialistas

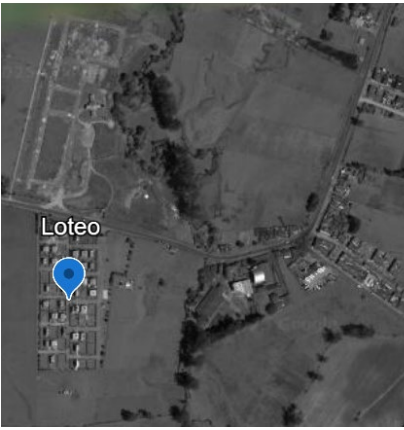
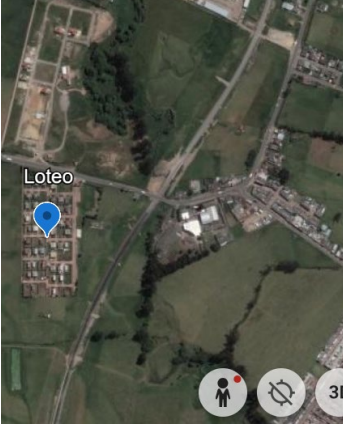
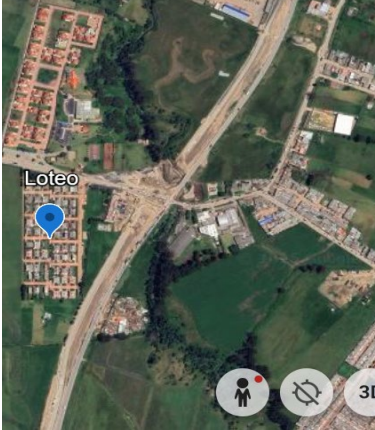
*Ilustración 1. Registro multitemporal del área de estudio.*

| <p>Año 2011. El desarrollo parcial construido en suelo rural frente a la Cll 8 la cual se encontraba en operación.</p> | <p>Año 2013. Construida la vía nacional, continúa la densificación del predio sin adaptación a la operación de esta.</p> | <p>Año 2024. El Conjunto se densificó en su totalidad sin adaptar las nuevas construcciones a la operación del corredor vial.</p> |

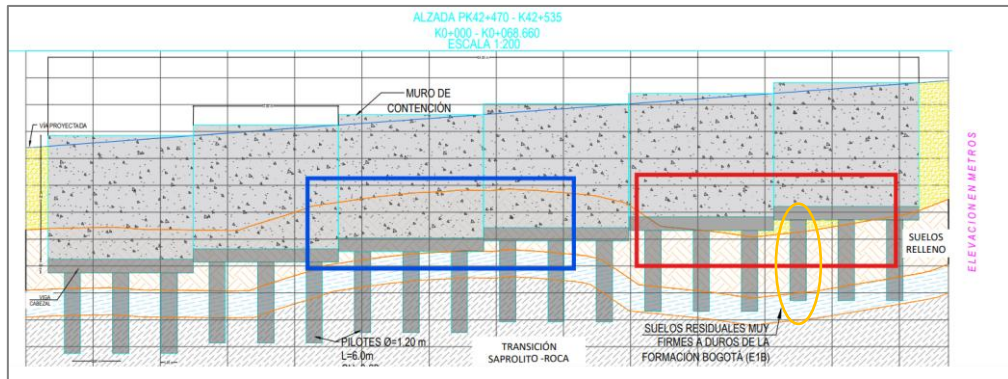
Imagen 1 Perfil muro con alturas menores y mayores a las requeridas

- c. Analizar si se requerirán muros u obras de cierre para empalmar el muro principal con los rellenos colindantes.
29. Comentario Interventoría a VC: Según el perfil de la obra (plano), existen pilotes que se desarrollan principalmente sobre suelos de relleno, (Recuadro rojo de la Imagen 1) y estos no tienen aporte por fuste de acuerdo con indicado en la nota de la página 76 del informe. Al respecto, se requiere incluir el cálculo de los pilotes contemplando el perfil estratigráfico en el cual los pilotes se desarrollan casi en su totalidad en material de relleno (Círculo amarillo en Imagen 1), puesto que esta es la condición crítica proyectada.

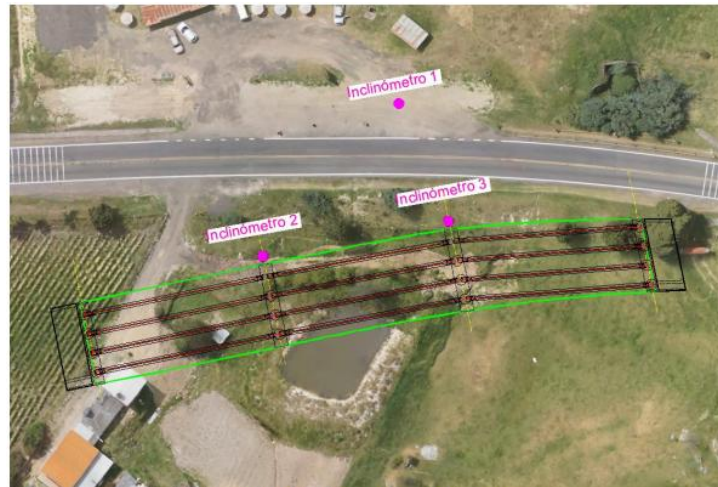
Figura 1. Localización instrumentación propuesta

Comentario Interventoría V1: Con relación a la propuesta de instrumentación se señala lo siguiente:

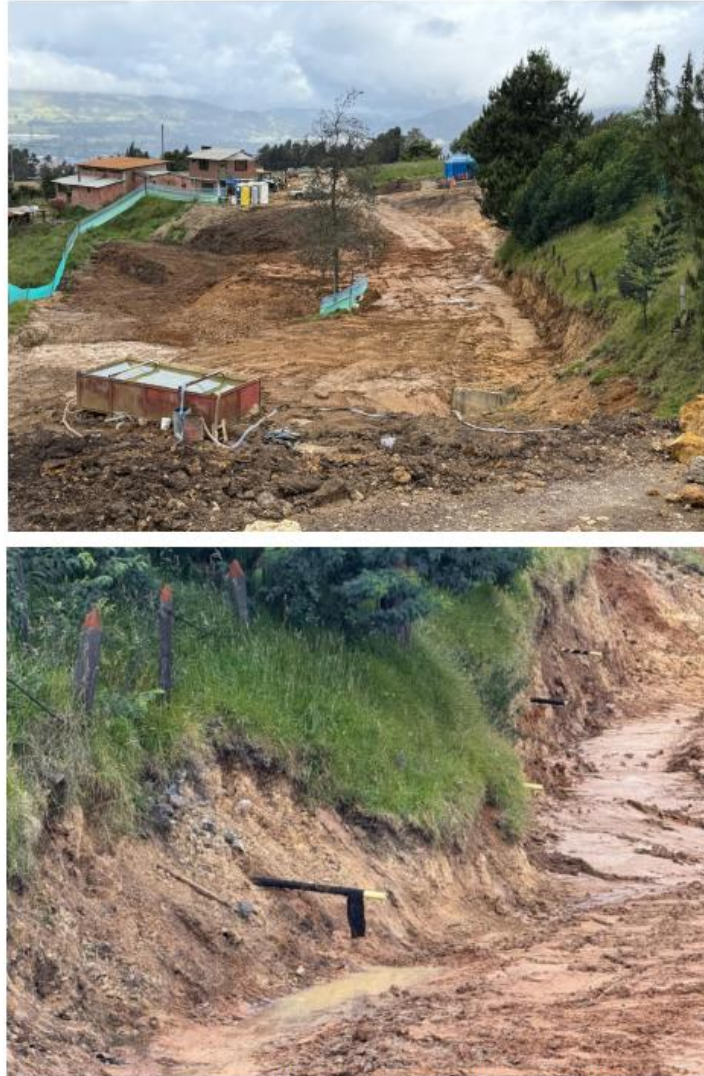
monitoreo del desplazamiento y el correcto manejo de las aguas con el uso de drenes y el descole de la alcantarilla de aguas de escorrentía como se puede apreciar en la Fotografía 1.

Fotografía 1. Condiciones de drenaje ladera abajo – zona construcción cimentación puente vehicular

Comentario Interventoría V1: Entendido. Sin embargo, durante el estudio del sitio crítico se requiere evaluar los factores de seguridad de las superficies de falla potencial que involucren la cimentación del puente.

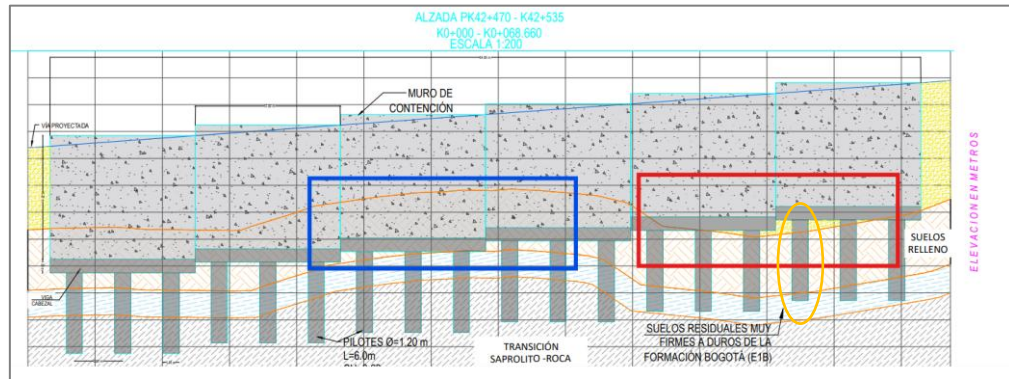
Imagen 1 Perfil muro con alturas menores y mayores a las requeridas

- c. Analizar si se requerirán muros u obras de cierre para empalmar el muro principal con los rellenos colindantes.
29. Comentario Interventoría a VC: Según el perfil de la obra (plano), existen pilotes que se desarrollan principalmente sobre suelos de relleno, (Recuadro rojo de la Imagen 1) y estos no tienen aporte por fuste de acuerdo con indicado en la nota de la página 76 del informe. Al respecto, se requiere incluir el cálculo de los pilotes contemplando el perfil estratigráfico en el cual los pilotes se desarrollan casi en su totalidad en material de relleno (Círculo amarillo en Imagen 1), puesto que esta es la condición crítica proyectada.

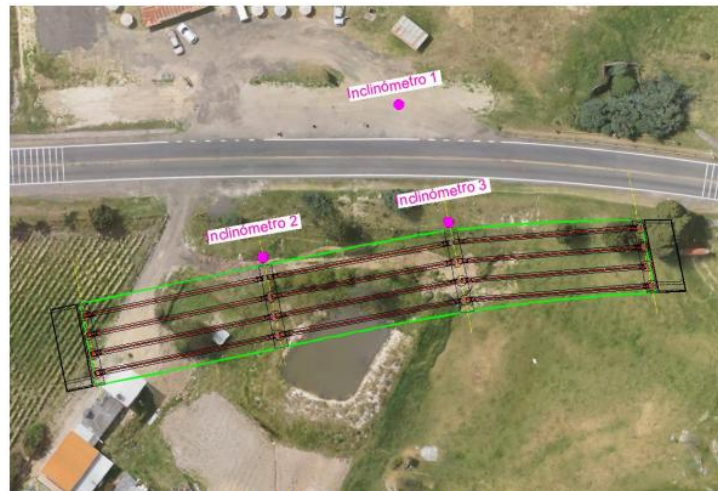
Figura 1. Localización instrumentación propuesta

Comentario Interventoría V1: Con relación a la propuesta de instrumentación se señala lo siguiente:

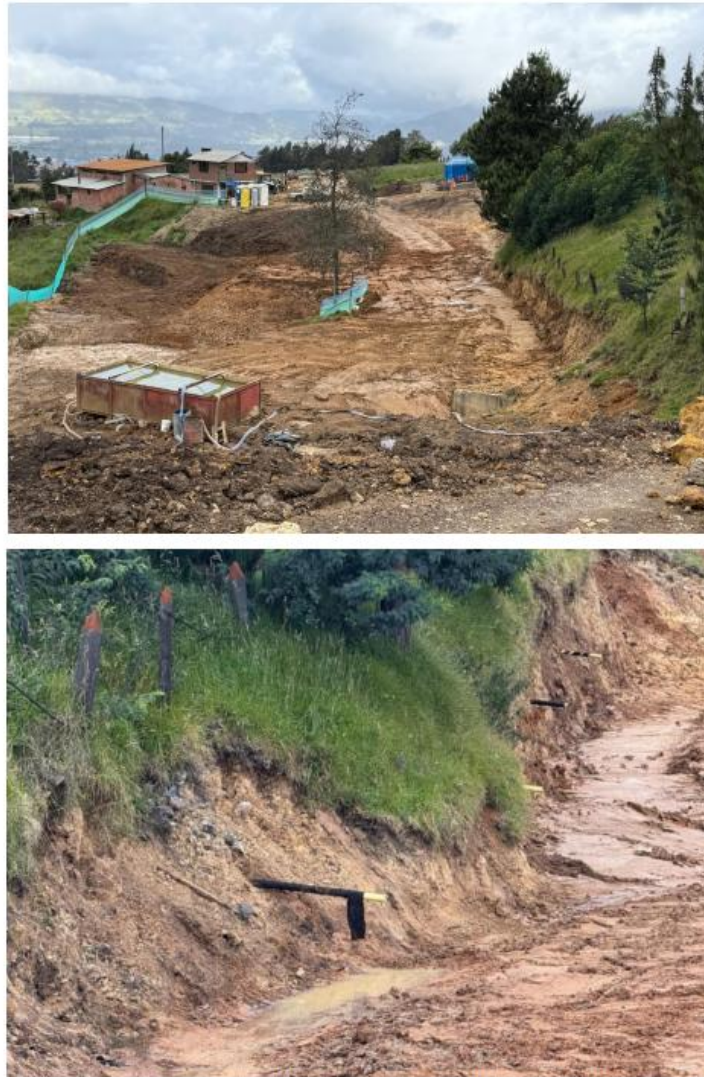
monitoreo del desplazamiento y el correcto manejo de las aguas con el uso de drenes y el descole de la alcantarilla de aguas de escorrentía como se puede apreciar en la Fotografía 1.

*Fotografía 1. Condiciones de drenaje ladera abajo – zona construcción cimentación puente vehicular*

Comentario Interventoría V1: Entendido. Sin embargo, durante el estudio del sitio crítico se requiere evaluar los factores de seguridad de las superficies de falla potencial que involucren la cimentación del puente.
