CERTIFICADO DE SEGURIDAD No. 13023

FUNDACION CRISTIANA CASA  
HOGAR VIDA CON PROPOSITO

Asunto: Respondiendo a: PERSONA NATURAL/JURIDICA: DIEGO GERMAN ARBELAEZ SOLORZANO DESCRIPCION O ASUNTO: SOLICITUD DE VISITA A CBA FUNDACIÓN CRISTIANA CASA HOGAR VIDA CON PROPÓSITO . Radicado No.17186 del 06 de Junio del 2023

#### **1. REGISTRO FOTOGRÁFICO.**

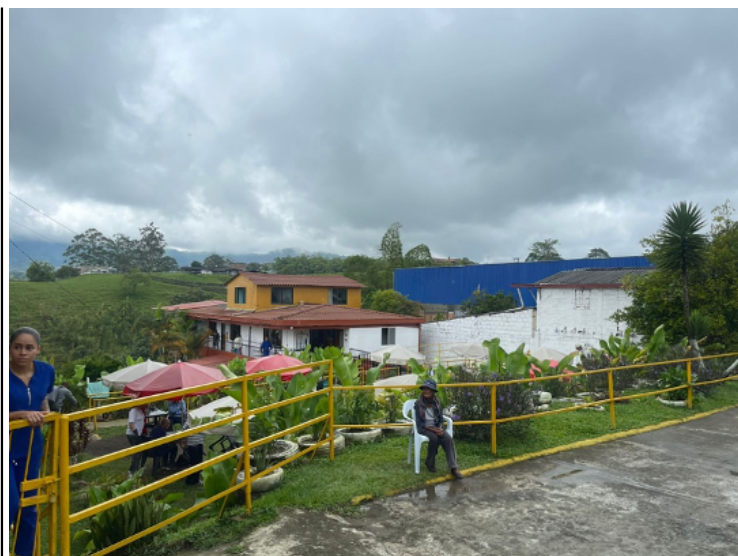
Imagen 2: Vista General del CBA

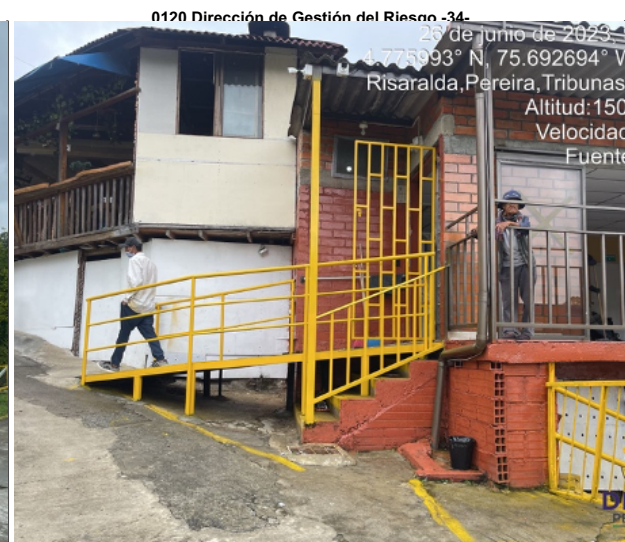
Imagen 3: Rampa de acceso a las habitaciones

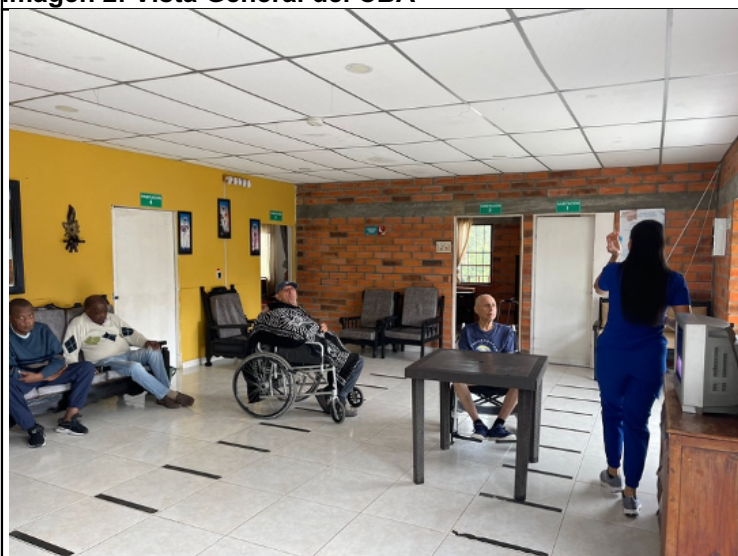
Imagen 4: Sala de estar y acceso a las habitaciones

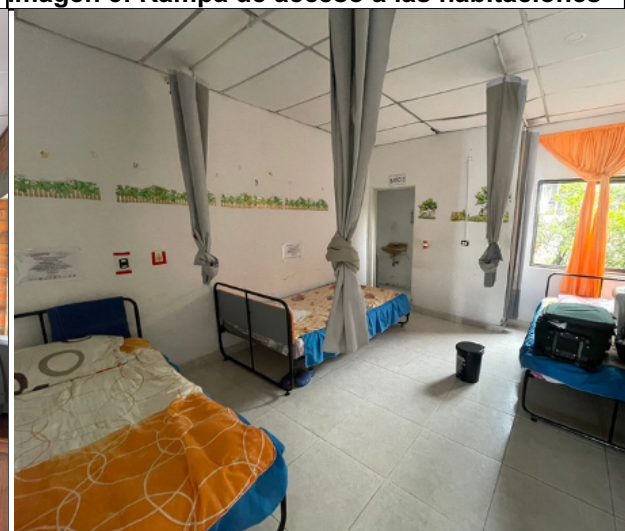
Imagen 5: Habitaciones

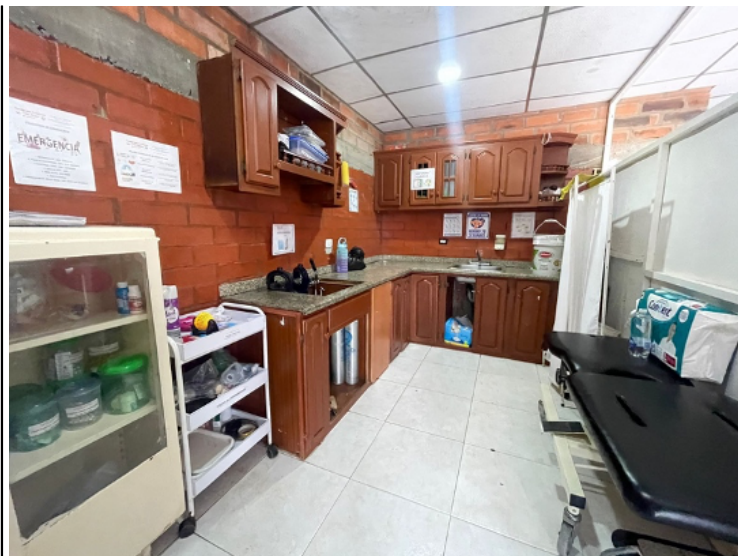
Imagen 6: Enfermería

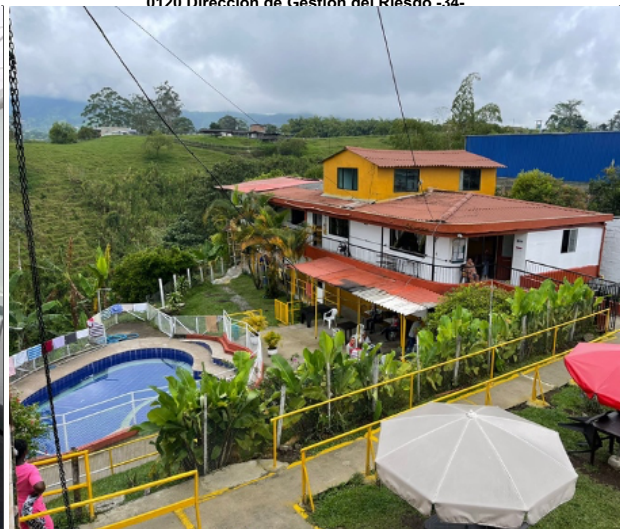
Imagen 7: Vista de general de la parte inferior de la edificación

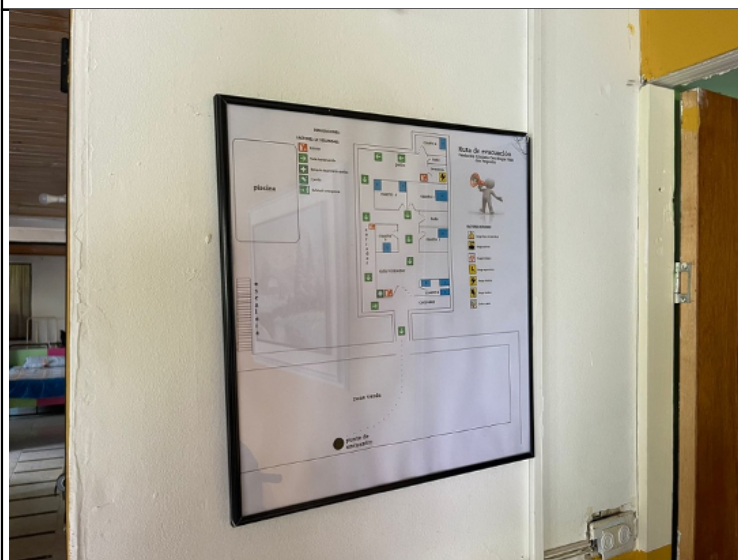
Imagen 8: Esquema y Plano de la ruta de evacuación

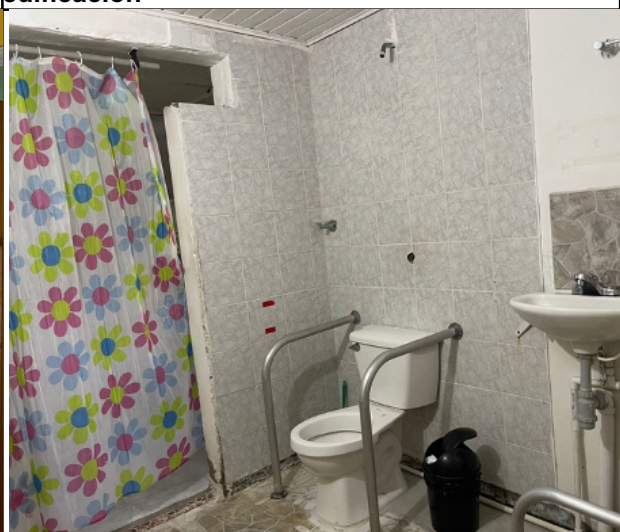
Imagen 5: Vista de la tipología de los baños
