| FORMATO | | | | | | VERSIÓN | |
|---|--|---|--|---|--|---|--|
| ACTA DE VECINDAD | | | | | | 4 | |
| CONTRATO COP-491-2024 | | | | | | | |
| "CONTRATAR POR EL SISTEMA DE PRECIOS UNITARIOS FIJOS Y A MONTO AGOTABLE PARA LA CONSERVACIÓN DE LA MALLA VIAL LOCAL E INTERMEDIA Y PUENTES SOBRE CUERPOS DE AGUA DE LA LOCALIDAD DE BARRIOS UNIDOS DE LA CIUDAD DE BOGOTÁ D.C." | | | | | | | |

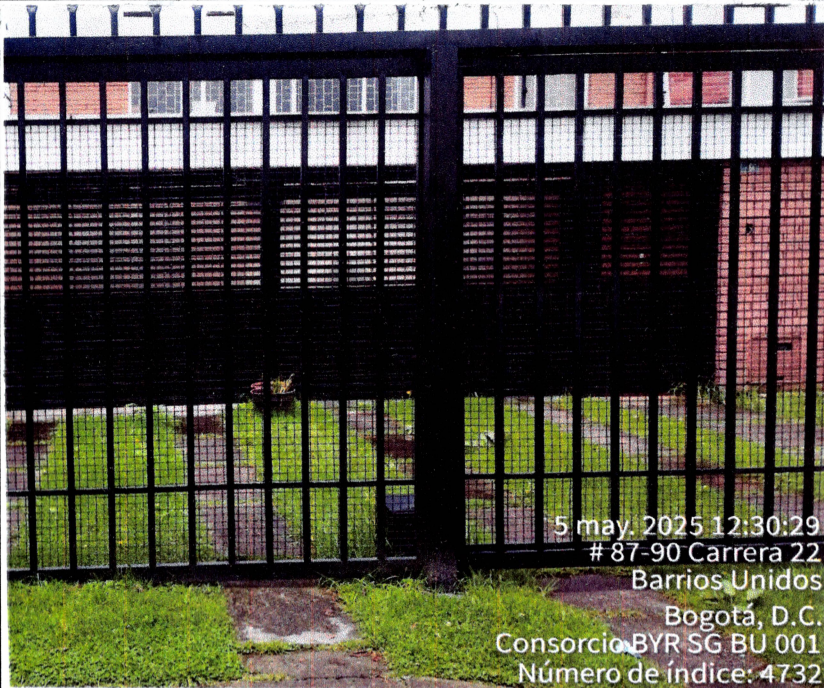
| 3. DESCRIPCIÓN Y ESTADO DEL PREDIO ANTES DE INTERVENIR | |
|---|--|
| <p>se realiza levantamiento de acta de vecindad en predio cuya intervención es de 9 tres metros de distancia.</p> <p>Se realiza de dos niveles con antejardín, en el primer nivel se observa un portico metálico con base de concreto que rodea el antejardín de la vivienda, cuenta con una malla metálica en el costado norte del portico. En la parte central se observa una plaza de acceso portico con estructura lateral mediante bujes, en el costado derecho de la plaza se observa un buzón y un teléfono.</p> <p>En la parte superior del portico se observa un circuito eléctrico, tanto el portico como el circuito están en buenas condiciones.</p> <p>El piso del antejardín cuenta con zona verde, la cual contiene plantas de jardín y pasto, en el costado norte y la parte central tiene plaza de concreto para ingreso vehicular y peatonal, la plaza del ingreso peatonal está frechada.</p> | |

En la parte inferior de la casaca del antepedón se observó mucho de ladrillo a la vista de aproximadamente 30 centímetros de alto, el muro del casado norte presenta poca seguridad.

La fachada del primer nivel de la vivienda cuenta con una puerta metálica en el casado norte con las secciones caídas hacia las casacas, cuenta con herrajes metálicos horizontales y un panel de vidrio grabado en la parte superior de cada sección, el portón y los vidrios están en buenas condiciones.

En el casado interior sur se observa una ventana metálica en la parte superior la cual cuenta con rejilla interna de protección, tiene un panel de vidrio liso el cual está estropeado. En la parte inferior se observó una rejilla metálica para tener el seguro de servicio de gas.

La fachada cuenta con muro en ladrillo pintado el cual presenta desgaste por factores climáticos.

En la parte superior del primer nivel se observó una placa en concreto con cobertura de esmalte la cual presenta humedad en la parte superior, en cada casado se observó un reflector base iluminación anclado con tornillos.

El muro de la fachada del segundo nivel tiene ladrillo a la vista con cobertura de vinilo la cual presenta desgaste por factores climáticos.

En la parte superior del segundo nivel se observó una placa de concreto con cobertura de esmalte, presenta desgaste por erosión.

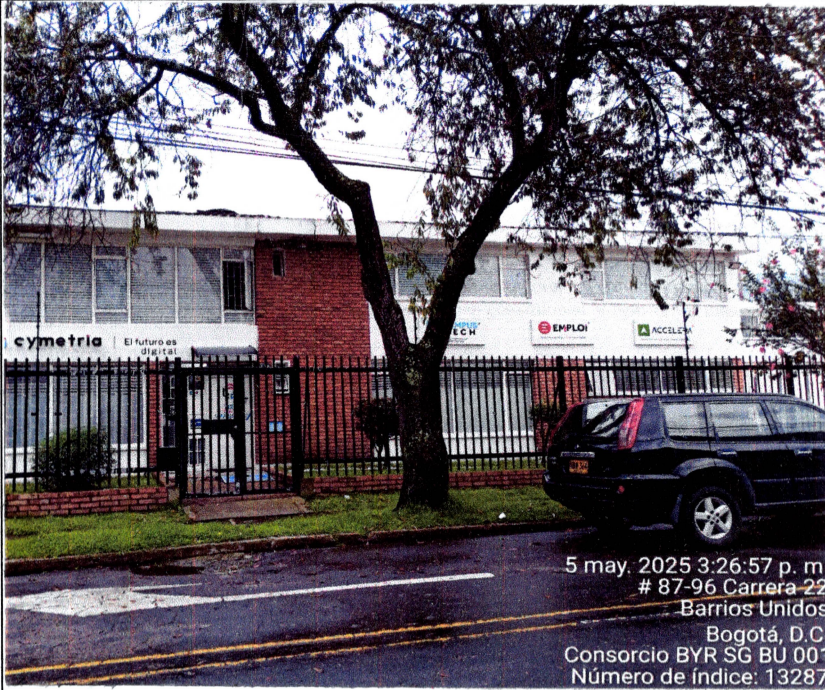
| 3. DESCRIPCIÓN Y ESTADO DEL PREDIO ANTES DE INTERVENIR |
|---|
| <p>Se realiza levantamiento de acta de vecindad en predio cuya intervención está a 3 metros</p> <p>Predio de 2 niveles donde en el primer nivel se observa un antepredio el cual presenta muro en ladrillo a la vista con desgaste y presencia de matenencia vegetal al costado norte se observa salida de tubería en PVC de 4" que deposita el agua lluvia en el andén en la parte superior del muro se observa rejilla metálica con descascaramiento en el esmalte y desgaste del mismo modo cuenta con una pila de acceso peatonal de 2 secciones, en la zona y una rejilla de seguridad para el sistema con las mismas condiciones</p> <p>Al costado derecho del predio se observa un portón corredizo de 2 secciones con con mayor interna de seguridad con desgaste en el esmalte y presencia de oxidación</p> <p>El piso del antepredio en el costado se presenta cerámica de baldosa con diferentes figuras y desprendimiento de material</p> |

En la parte central se observa placas en grando en desgaste por exposición, una rampa de acceso para personas con movilidad reducida y una escalon reabierta en grando.

Al costado Sur del predio se observa un porton metálico con desgaste en el esmalte el cual presenta 2 Secciones, cada Sección con 3 paneles de vidrio grabado en buenas condiciones.

En el primer nivel se observa 4 Ventanas en estructura marco y reja interna de seguridad metálica con desgaste por exposición presenta la primera de Sur a Norte 4 paneles, la segunda 6 paneles donde el central del costado izquierdo presenta fisura, el tercero presenta 2 paneles de vidrio grabado y el cuarto 4 paneles de vidrio liso con pelanizado.

Se observa una puerta peatonal la cual cuenta con una ventana fija al costado izquierdo esta con estructura metálica con desgaste, en el dintel se observa un panel de vidrio liso con pelanizado en buenas condiciones, en la ventana se observa 13 paneles de vidrio donde 3 presentan fisura.

En Segundo nivel se observa 3 ventanas en estructura marco y reja interna de seguridad metálica con desgaste por exposición las ventanas del costado derecho presentan 6 paneles y la ventana del costado izquierdo 13 paneles de vidrio liso con pelanizado, en buenas condiciones. En la parte central se observa una ventana en aluminio con 11 paneles de vidrio grabado.

En la parte superior del predio se observa estructura sobresaliente en drywall con desgaste por exposición y una tubería de 4" la cual conduce el agua lluvia hacia la parte inferior del predio.

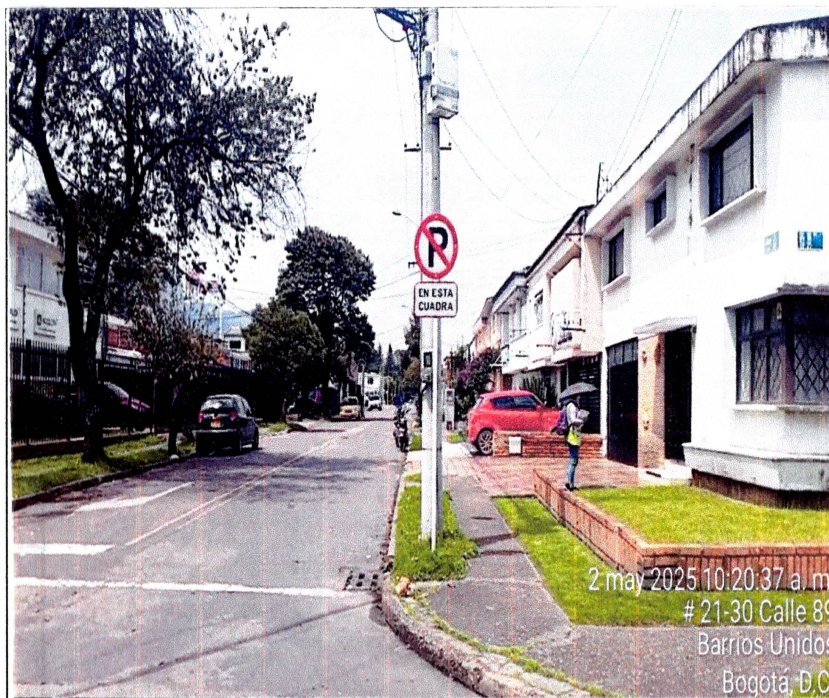
Se realiza levantamiento de acta de espacio público sobre la Carrera 71 entre calle 87 y 89

Por el costado occidental se observa andén en bloques de concreto, la cual presenta múltiples fisuras y desmenuzamientos; tiene sardineles en concreto con desmenuzamientos y grietas de mortero.

Frente al predio de la Carrera 71 # 87-93 se observa andén con una parte cachafeta en baldosa la cual presenta grietas fracturadas, con desmenuzamientos, desgaste por uso y excavación y material vegetal entre las baldosas. Se observa zona verde en costado oriental del andén, un poste de concreto pose cableado eléctrico e iluminación y una señal de tránsito vertical de prohibido estacionarse.

La vía vehicular cuenta con asfalto el cual presenta baches, múltiples fisuras, desperfillamientos de material y deterioro por uso. En la esquina de la carrera 21 con calle 89 se observan un sumidero con rejilla de concreto las cuales presentan desperfillamientos.

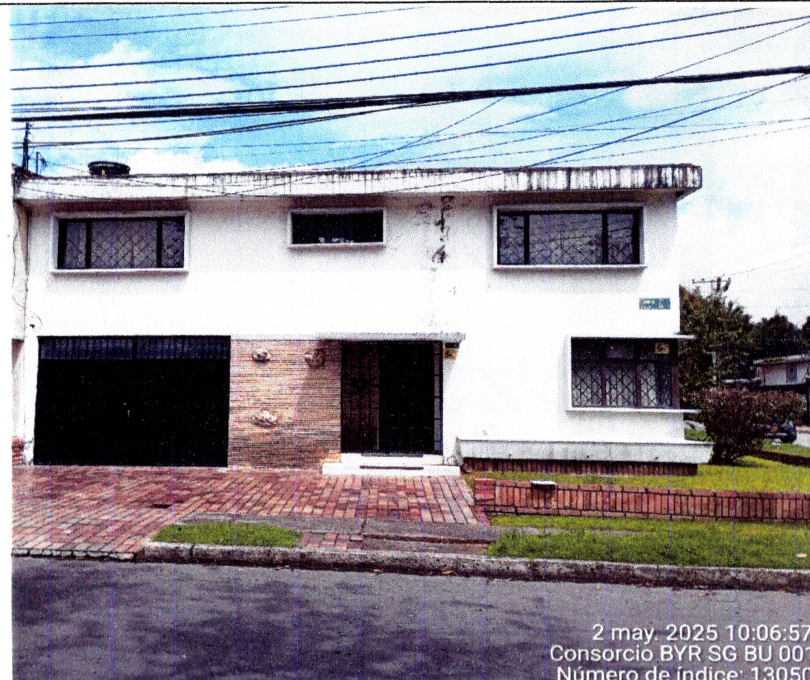
En la fachada de primer nivel se observa al costado sur un portón metálico con recubrimiento de esmalte el cual presenta deterioramiento en la capa superficial, el portón cuenta con 2 secciones donde cada sección tiene 2 paneles de vidrio grabado en buenas condiciones.
