Alcaldía de Rionegro  
Departamento de Antioquia

## INFORME TÉCNICO

| Fecha | 28 | 04 | 2025 | Radicado: N/A | Otro: Visita Técnica con los Ingenieros civiles por situación de riesgo en la Institución Educativa Normal Superior de María, techo caído y salida de agua por los muros. |

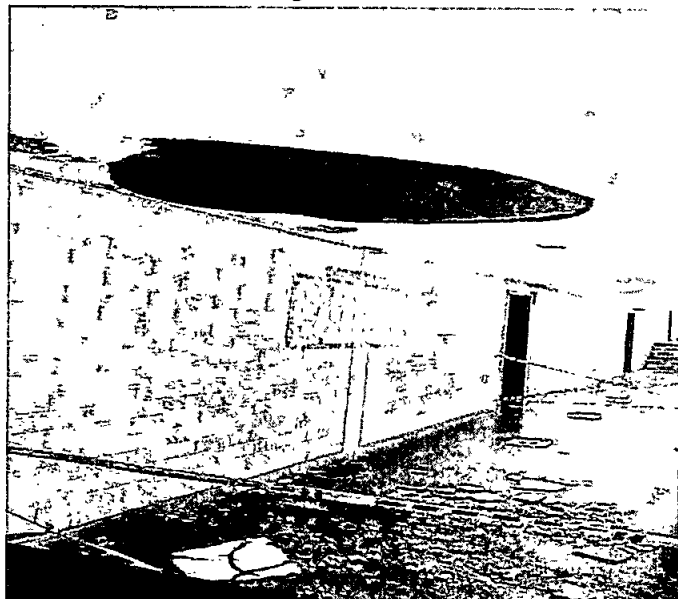
- Desprendimiento parcial del pañete de la cara inferior de la placa de cubierta.
- Presencia de escorrentía de aguas lluvias sobre la placa de cubierta, ocasionadas por su represamiento debido a la obstrucción de canales y bajantes, los cuales se encuentran saturados con residuos y crecimiento de vegetación.

Fotografía 1. Caída del pañete de la placa de cubierta, por la filtración que se presenta por el represamiento de las aguas lluvias.

- Resane de muros y placa, corrigiendo grietas, fisuras y desprendimientos causados por la humedad.
- Instalación de pie de amigos en los voladizos de las vigas de madera de la zona del comedor, con el fin de reforzar su estabilidad.

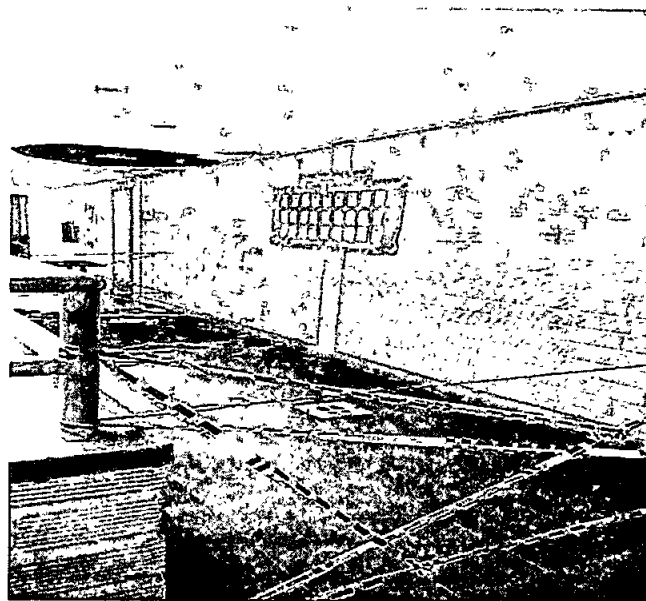
Fotografía 2. Descripción: Cinta de limitación por peligro.

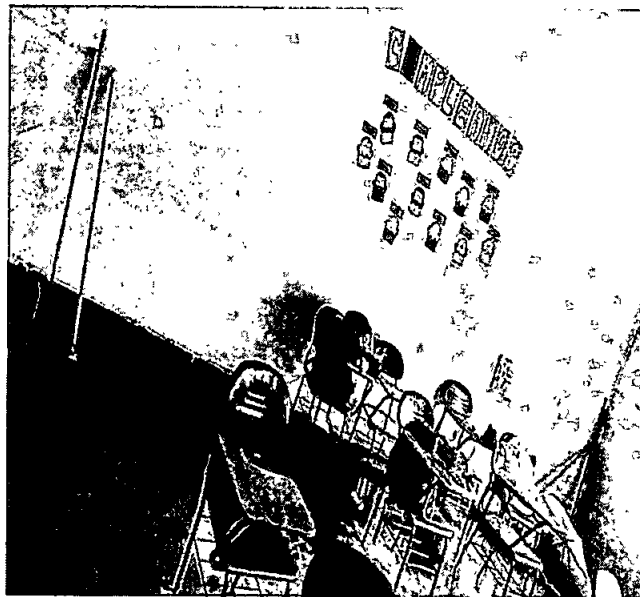
- Escurrimiento de aguas lluvias por los muros perimetrales, generado por la acumulación en la placa de cubierta. Esta agua ha buscado vías de evacuación a través de grietas existentes tanto en la placa como en los muros.

Fotografía 4. Se presentan filtraciones de agua a través de los muros en varios salones de clase, como consecuencia de la falta de mantenimiento de la placa de cubierta.

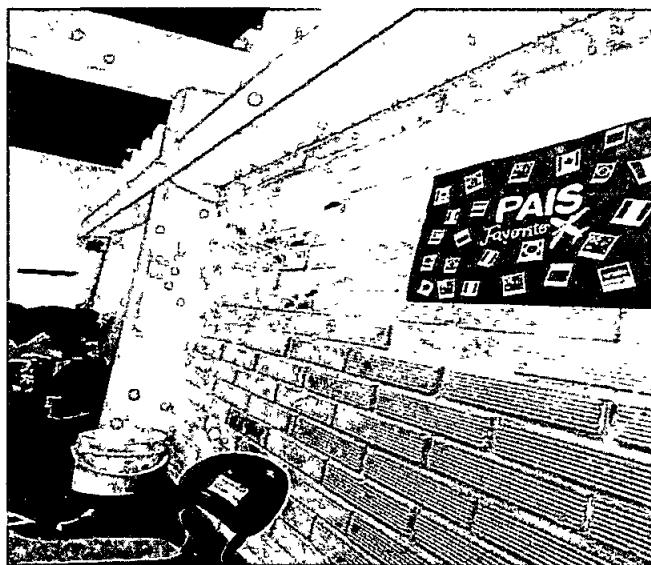
Fotografía 8. Descripción goteo en muros parte interior de los salones de clase.

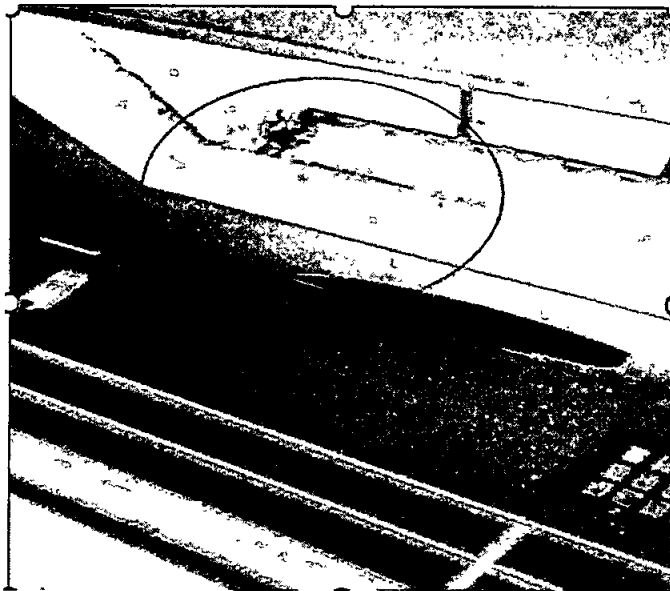
Fotografía 9. Descripción: deterioro en el pañete por las humedades constantes

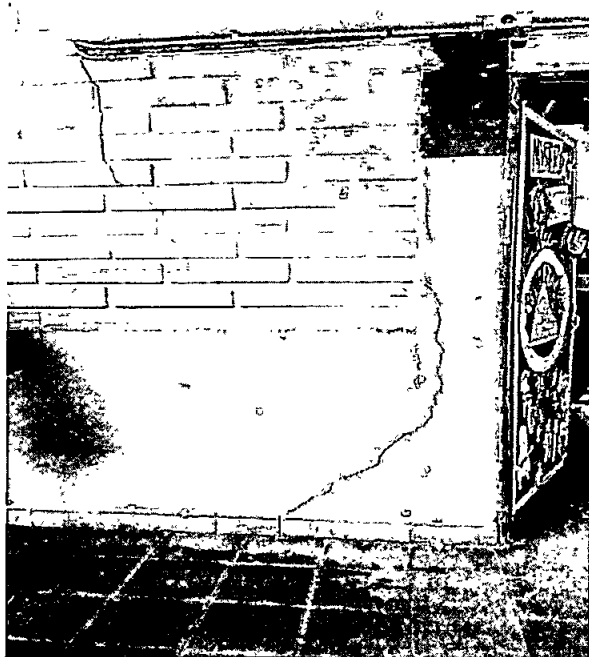
- Presencia de grietas de tipo estructural que requieren ser evaluadas por un profesional competente, con el fin de determinar el estado real de la estructura y establecer si comprometen la estabilidad del inmueble.

Fotografía 11. Descripción: grietas pronunciadas, en los muros del pasillo segundo piso

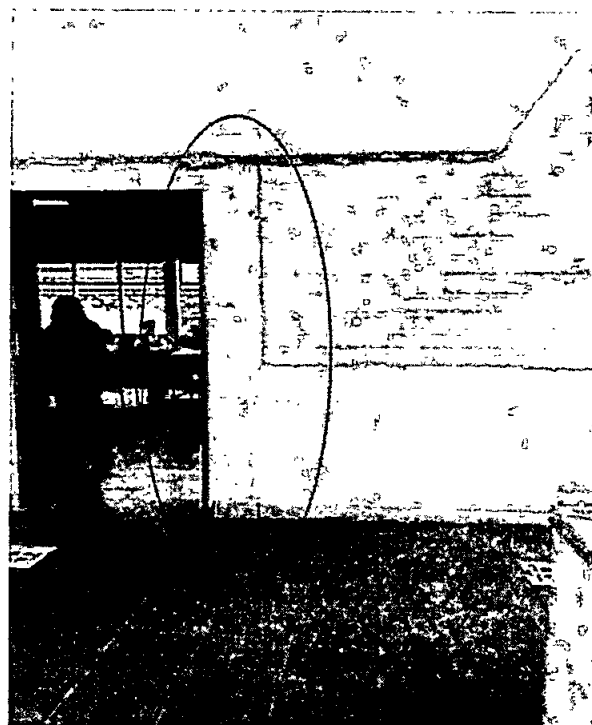
Fotografía 12. Descripción: grietas en la estructura

En ese sentido, se recomienda con carácter prioritario e inmediato la realización de un estudio de patología estructural, con el fin de diagnosticar el estado real de la infraestructura existente y establecer las condiciones mínimas de seguridad para la continuidad de las actividades académicas.

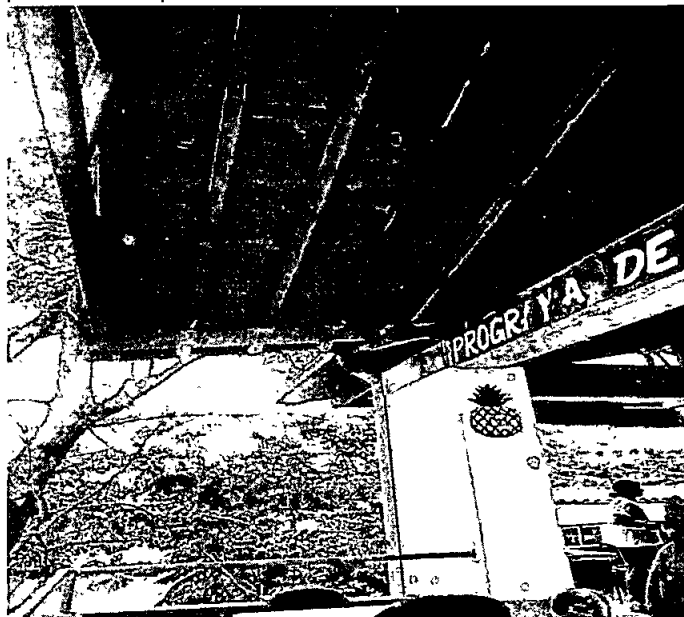
- Flexión evidente en el voladizo de algunas vigas ubica, ubicadas en la parte externa del restaurante, atribuible al sistema constructivo.
- Acumulación significativa de vegetación en las canoas del restaurante, lo que impide su adecuado funcionamiento como sistema de recolección y evacuación de aguas lluvias.
- Bajantes desprendidos de las canoas, situación que genera el escurrimiento libre del agua directamente sobre los muros, agravando el deterioro de los elementos verticales.

Fotografía 13. Descripción: Cubierta zona comedor. Se observan vigas en voladizos grandes y con deflexión producto del proceso constructivo.

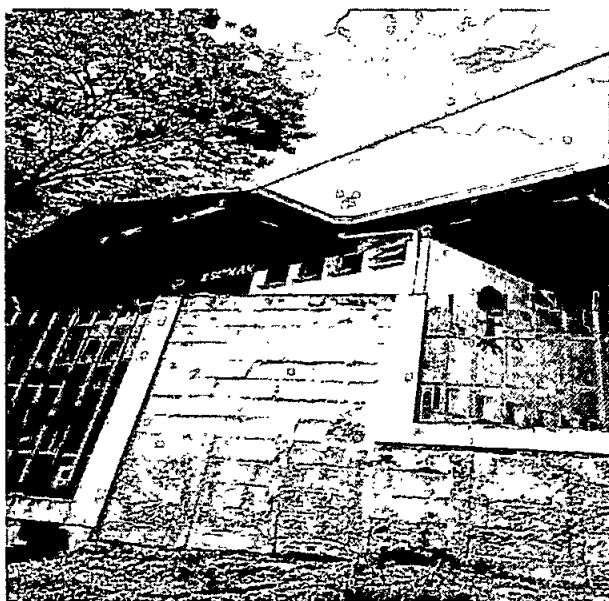
Fotografía 15. Descripción: Tubo suelto en la parte de la canoa del restaurante
