**Referencia:** Contrato N° 1987 de 2024. Administración Vial de las carreteras nacionales a cargo de la Dirección Territorial Santander, grupo AMV 1 lote 1.

**Asunto:** Informe de acciones necesarias y urgentes **puentes Olaya Herrera y El Termino**, PR57+0732 y PR43+0000 respectivamente, vía La Palmera – Presidente, ruta 5504.

OBRAS DE MITIGACIÓN Y PREVENCIÓN EN LOS PUENTES OLAYA HERRERA, PR57+0732 Y EL TERMINO, PR42+0097, DE LA CARRETERA LA PALMERA - PRESIDENTE

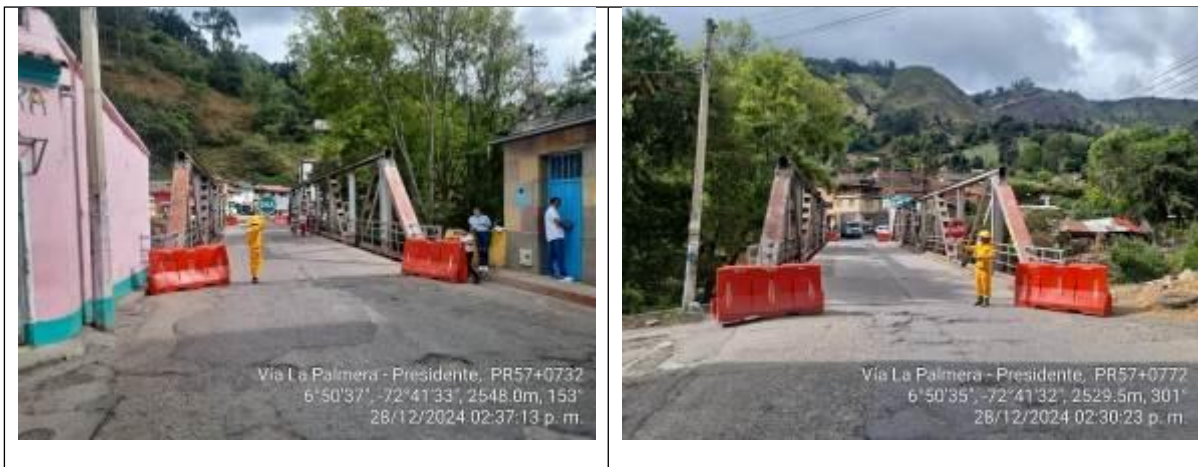
- S o l i c i t u d : Restringir el paso a **un carril** sobre el puente

A c t i v i d a d r e a l i z a d a : Para restringir el paso a un **carril** sobre el puente, se colocaron barreras o maletines plásticos en los accesos al puente, en cada extremo, haciendo que el trafico circule por el eje del tablero del puente.

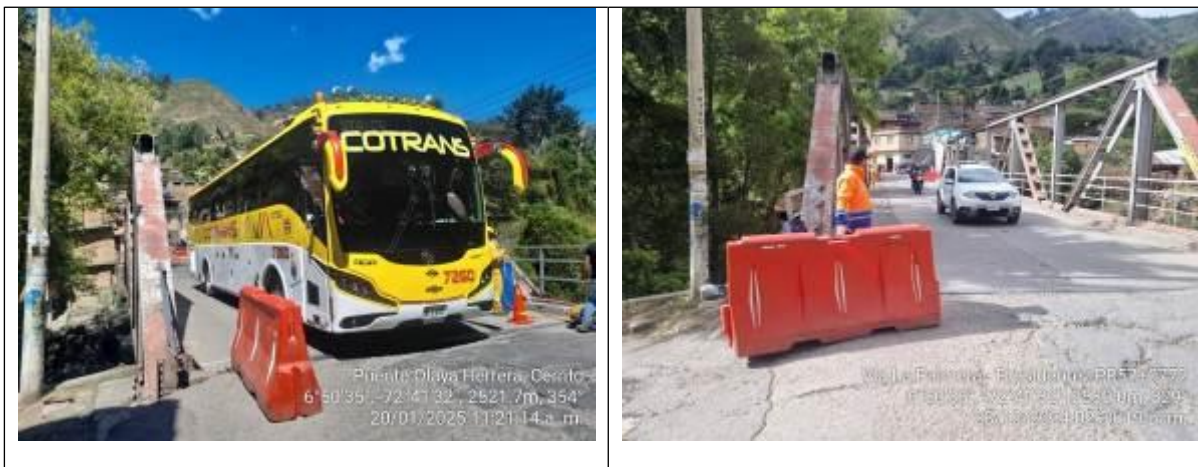
- S o l i c i t u d : Restringir el paso a **un vehículo** en el puente

A c t i v i d a d r e a l i z a d a : Para restringir el paso a un vehículo en el puente, se instalaron pare-siga o paleteros, con el fin de hacer cumplir el paso a un solo vehiculo sobre el puente; esta actividad se realizó mientras se conseguían y se instalaban las señales de UNO A UNO.

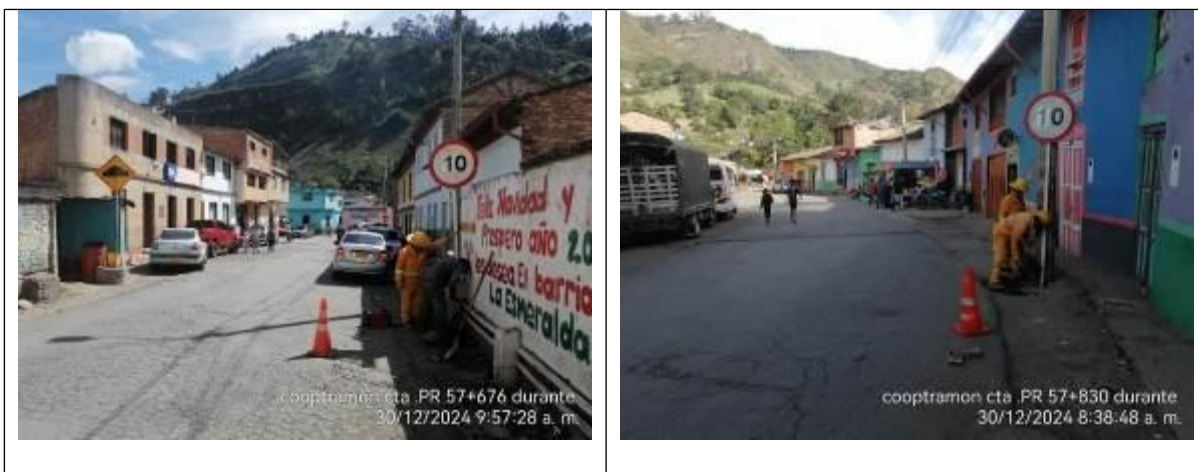
- S o l i c i t u d : Restringir la velocidad sobre el puente a 10 Km/h

A c t i v i d a d r e a l i z a d a : Se instalaron señales verticales SR 30 (10), en cada acceso al puente. Se busco el sitio más apropiado para su instalación, dado que es zona urbana, comercial y residencial.

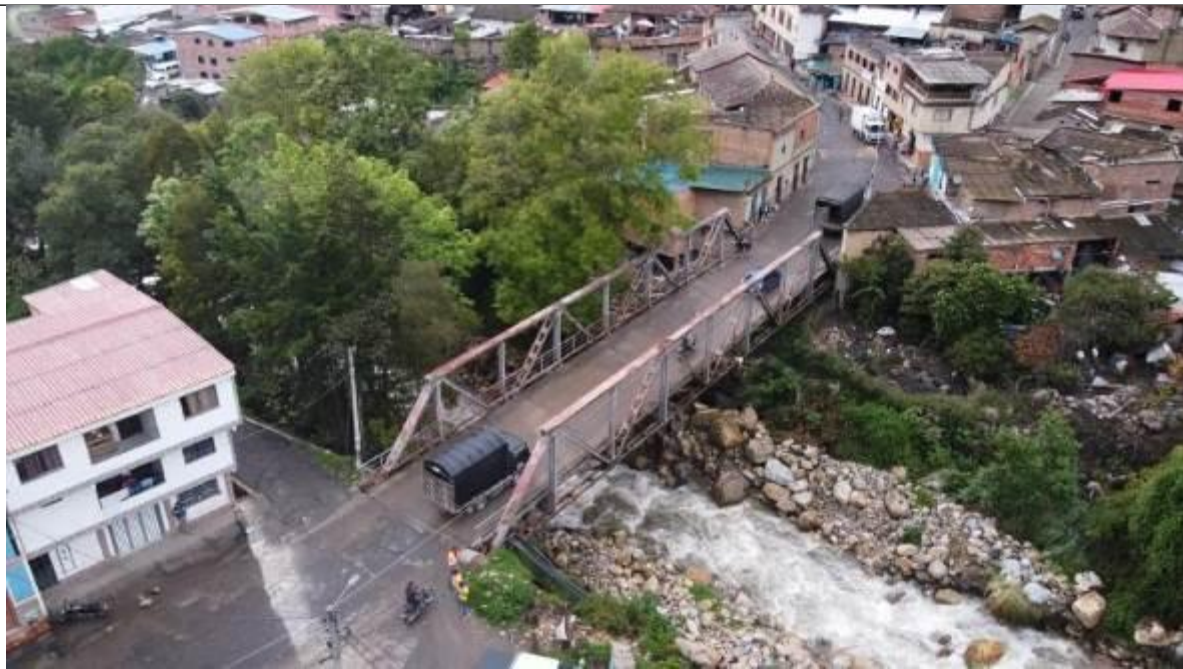
- S o l i c i t u d : Realizar y ejecutar el plan de tráfico sobre el puente

A c t i v i d a d r e a l i z a d a : Para esta actividad se presentan inconvenientes, dada las características del sector: zona urbana, calzada de ancho irregular, diseño geométrico sin visibilidad, sector residencial, comercial y escolar, alto flujo vehicular y peatonal sobre el tablero del puente, pues carece de paso peatonal adosado o independiente y adicional la falta de cultura de la gente, parquean frente a casas y negocios, no respetan los dispositivos colocados, como los maletines plásticos, etc. Se requiere la colocación permanente de paletos PARE-SIGA, con comunicación radios de largo alcance.

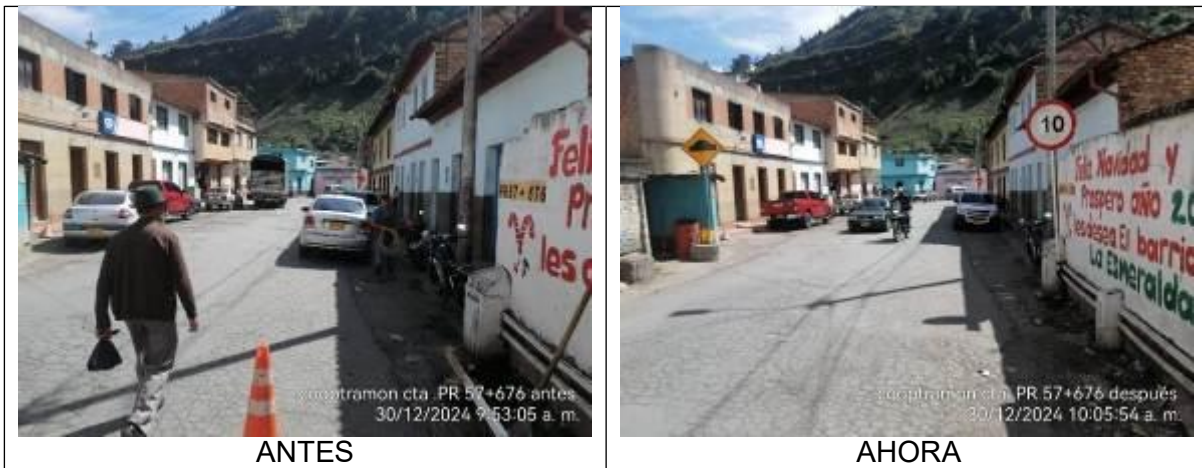
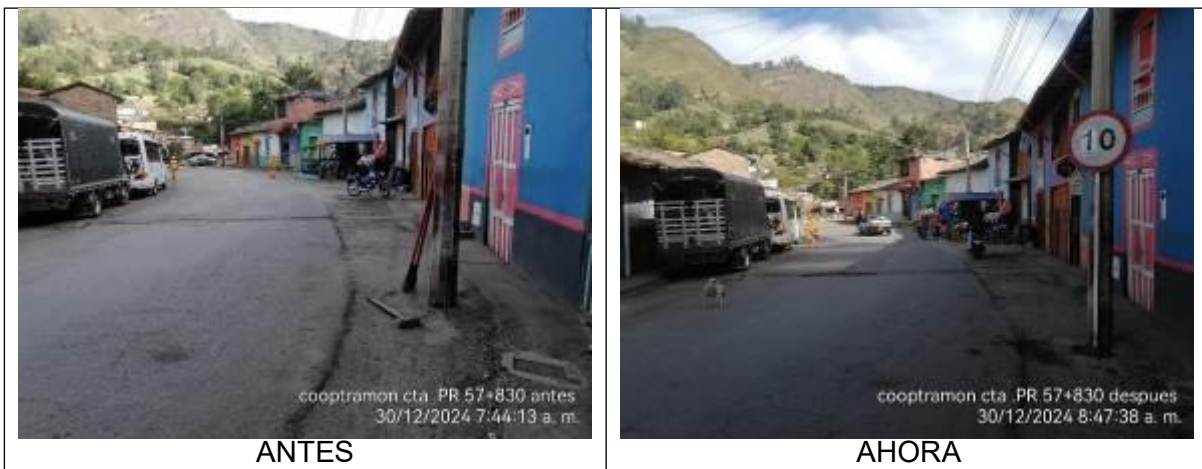
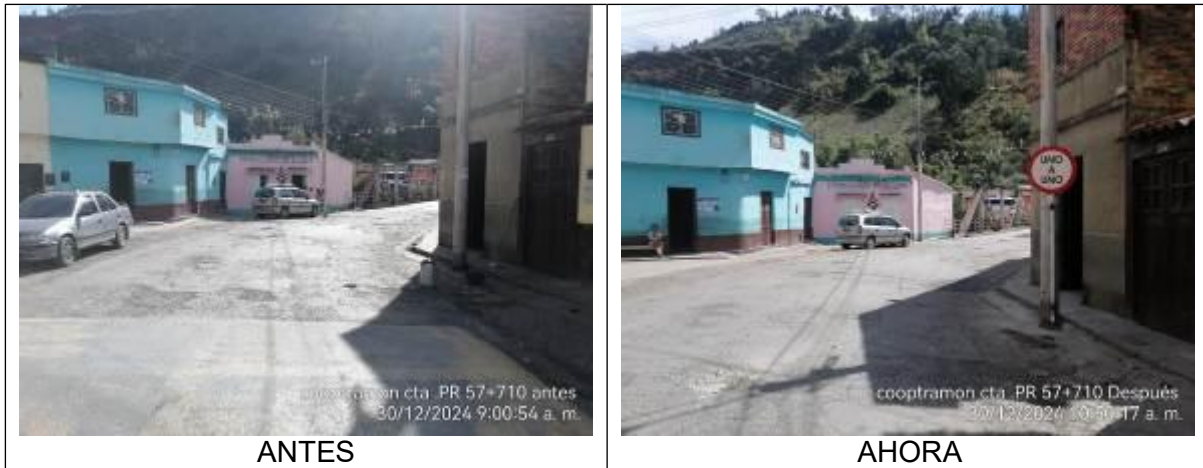
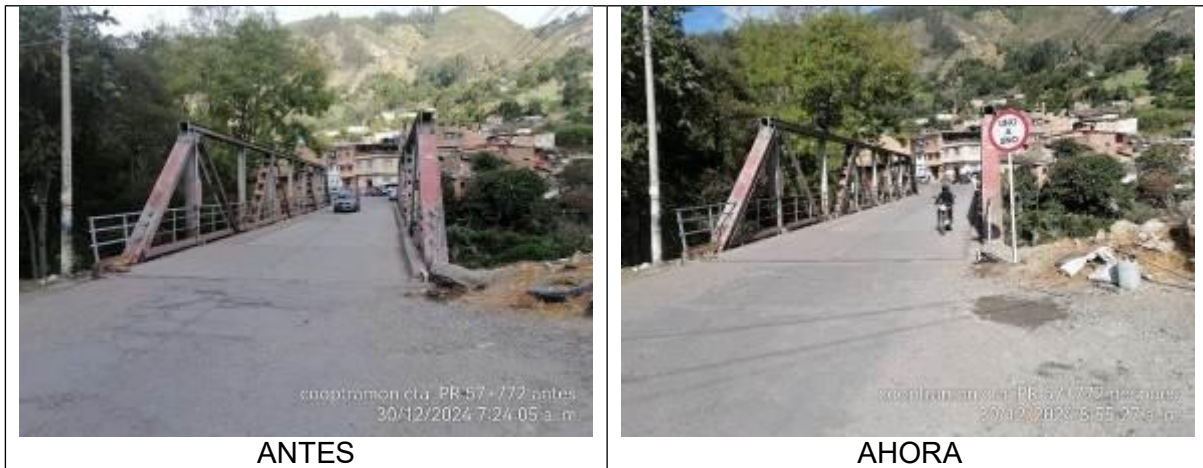
- S o l i c i t u d : Realizar la señalización

A c t i v i d a d r e a l i z a d a : De acuerdo a las necesidades de señalización presentadas, hasta el momento se han instalado señales verticales SR30(10) y SR "UNO A UNO", en cada sentido de circulación en los accesos al puente.

No obstante se requieren las señales verticales reglamentarias, preventivas e informativas, las cuales están incluidas en las memorias y el presupuesto adjunto al presente.

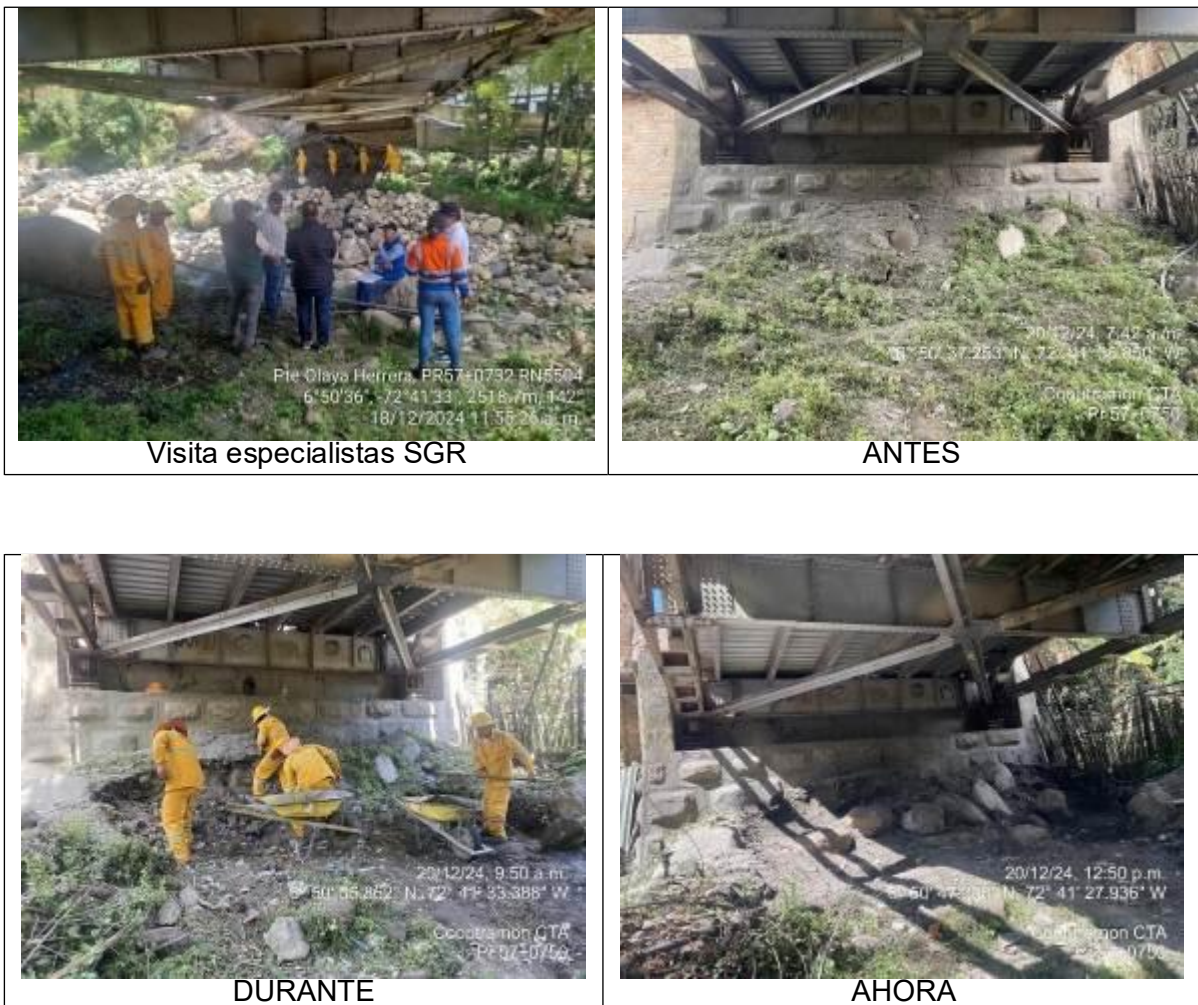
Registro fotográfico en **estribo #1** Puente Olaya Herrera

- S o l i c i t u d : Manejo de aguas en la cimentación

A c t i v i d a d r e a l i z a d a : En cada estribo se realizó la explanación y retiro del material suelto, se hicieron zanjas en tierra, mientras se asignan recursos para la construcción de canales y el piso en concreto, actividades solicitadas por los especialistas en la visita.

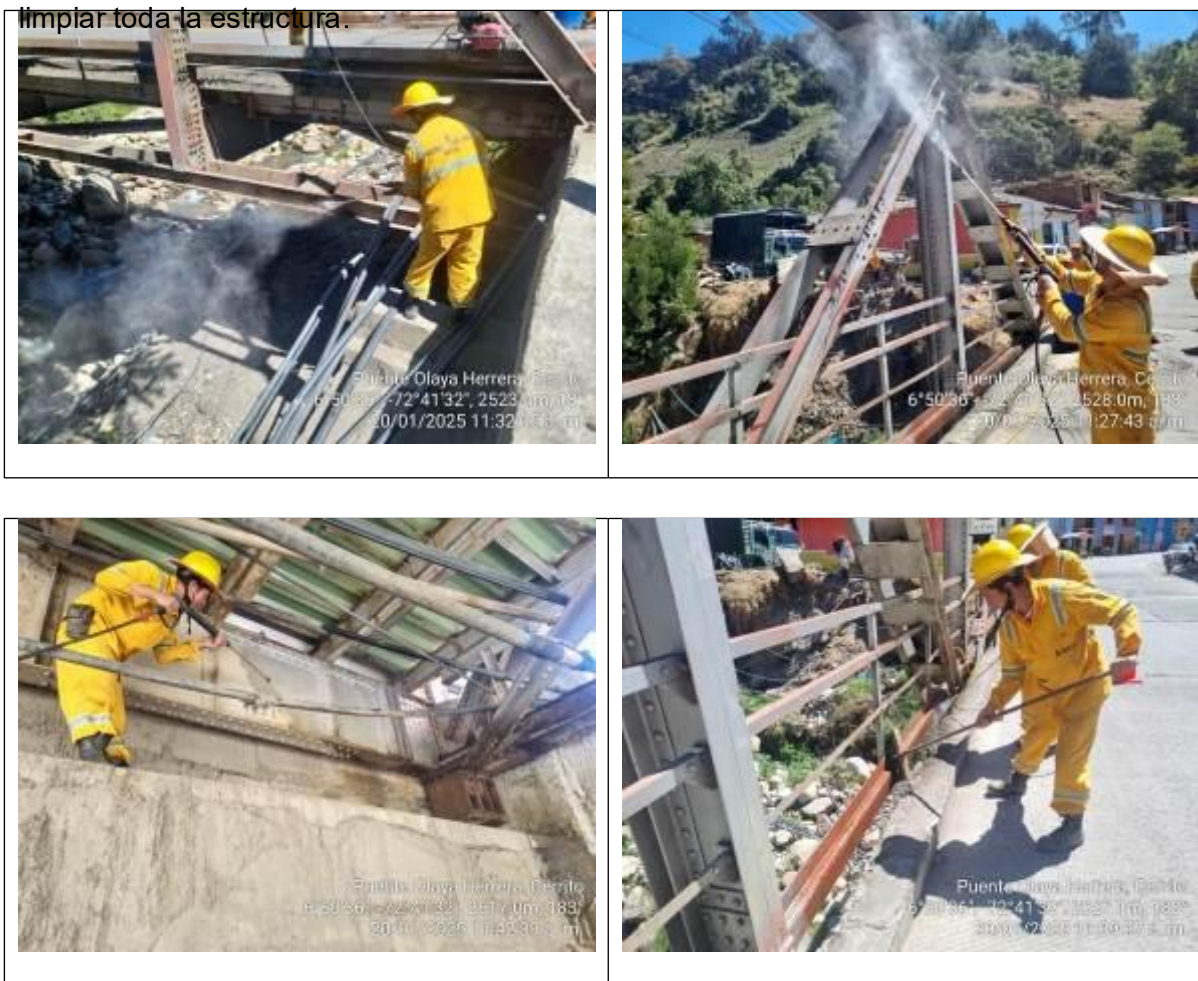
- S o l i c i t u d : Limpieza profunda y continua de la estructura

A c t i v i d a d r e a l i z a d a : De acuerdo a las instrucciones dadas por los especialistas en la visita, se procedió al alquiler de una hidrolavadora, con el fin de limpiar toda la estructura.

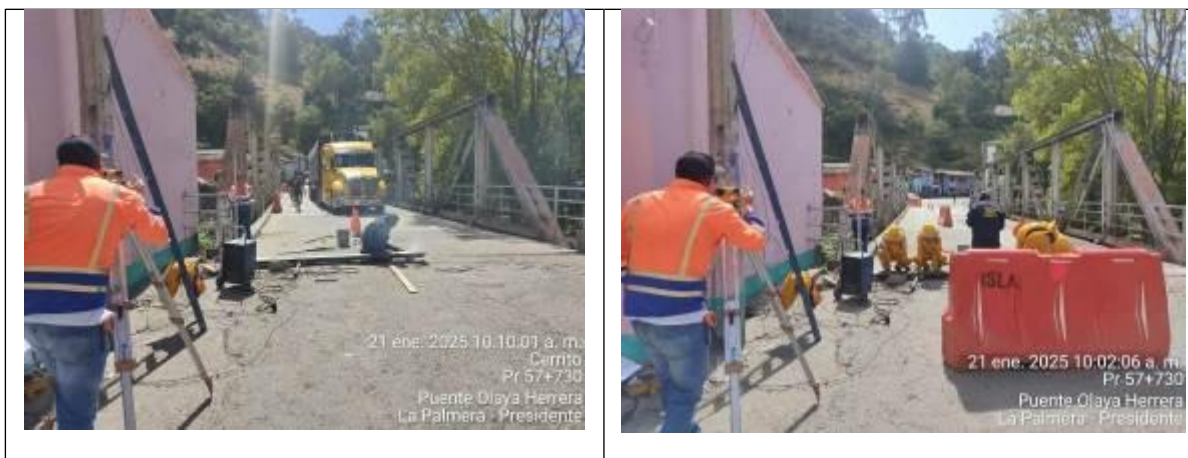
- S o l i c i t u d : Instrumentación del puente mediante topografía.

A c t i v i d a d r e a l i z a d a : Con equipo de nivelación Topcon, se procedio a la medición de la flecha en el centro del tablero, al paso de un tractocamión de 52 toneladas.

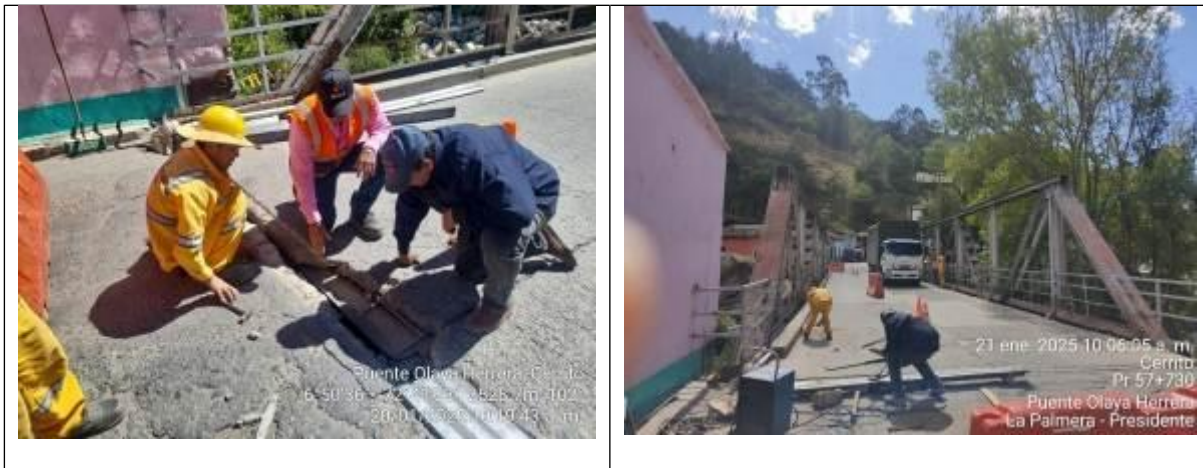
- S o l i c i t u d : Reparación de las juntas.

A c t i v i d a d r e a l i z a d a : De manera provisional mientras se destinan recursos, se realizó la reparación de la junta #1, con soldadura y algunos elementos metálicos, teniendo en cuenta que la junta estaba completamente suelta.

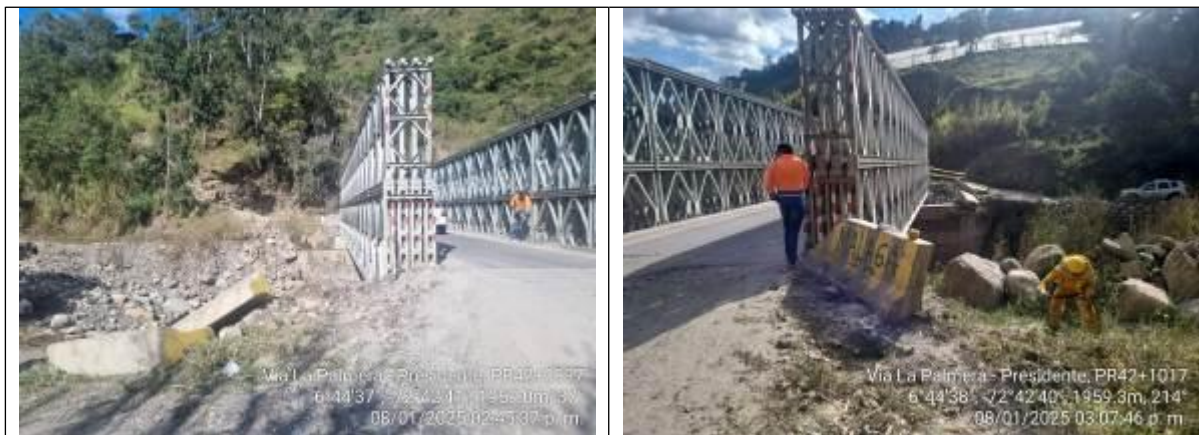
- S o l i c i t u d : Realizar el confinamiento en los accesos

A c t i v i d a d r e a l i z a d a : Toma de medidas para construcción de confinamiento, los cuales se proyectan en gaviones; una vez se apruben planos y presupuesto se construirán con mano de obra de la cooperativa de mantenimiento rutinario.

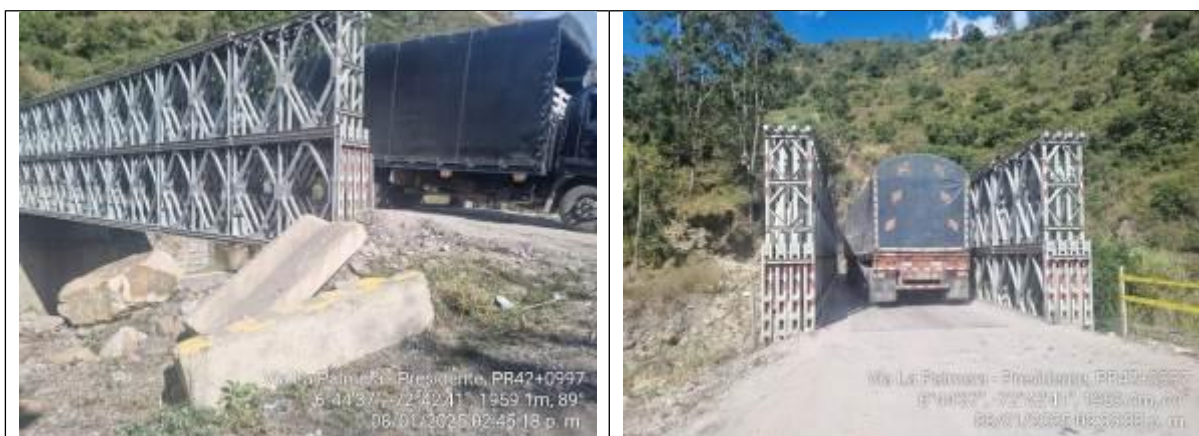
- S o l i c i t u d : Reinstalar las barreras de protección de los accesos del puente con el fin de protegerlo de golpes

A c t i v i d a d r e a l i z a d a : En el presupuesto adjunto, se incluye maquinaria para mover las barreras de protección y reinstalarlas en su lugar.

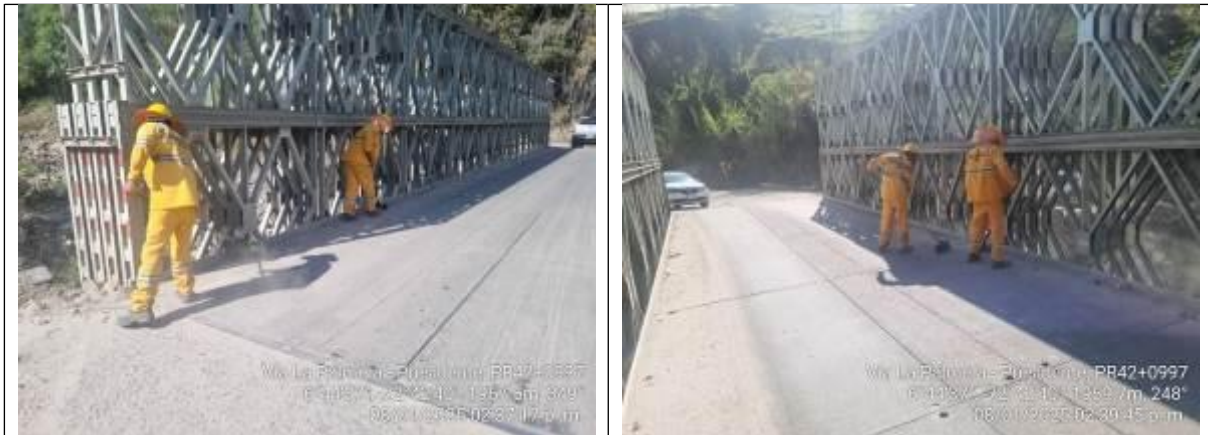
- S o l i c i t u d : Limpieza y aseo periódica de la estructura, en especial el retiro de material en contacto con la estructura

A c t i v i d a d r e a l i z a d a : Actividad realizada con prioridad en el retiro de material sobre la estructura.

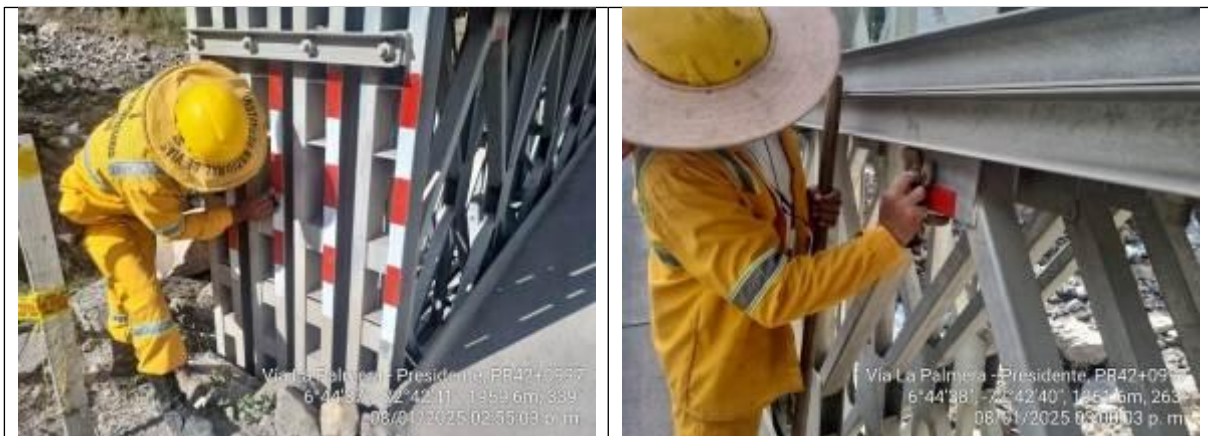
- S o l i c i t u d : Limpieza de las señales reflectivas dentro del puente

A c t i v i d a d r e a l i z a d a : Se realiza la limpieza de todas las señales reflectivas del puente.

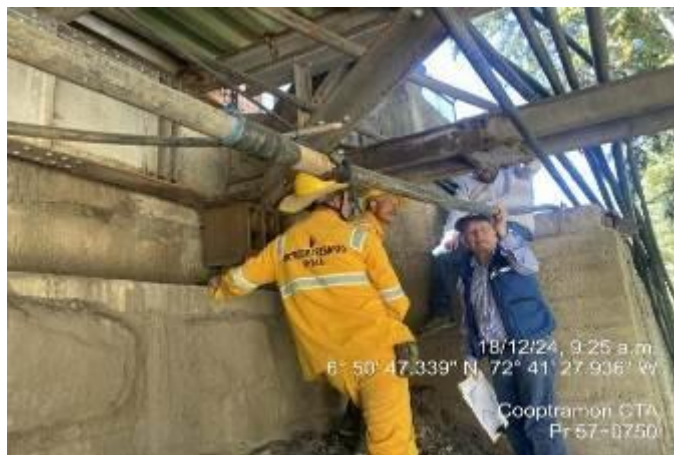
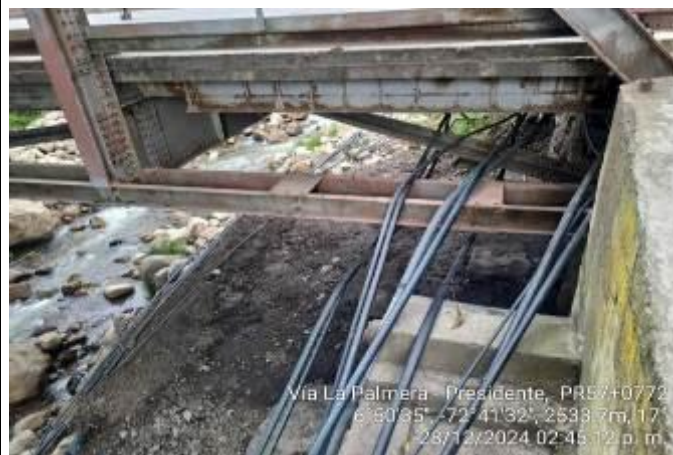
MANGUERAS ADOSADAS AL PUENTE OLAYA HERRERA, MUNICIPIO DE CERRITO, EN LOS PR57+0732 Y  
PR57+0772

PR57+0772 DE LA VÍA LA PALMERA - PRESIDENTE, RUTA 5504, ESTRIBO DEL PUENTE OLAYA HERRERA  
INGENIERO ESPECIALISTA DE LA SUBDIRECCIÓN DE GESTIÓN DEL RIESGO, SOLICITA RETIRAR  
INMEDIATAMENTE LAS CONDUCCIONES DE AGUA ADOSADAS AL PUENTE.

**PRIMERO:** Solicito adelantar las actuaciones correspondientes encaminadas a que se retiren las conducciones de agua adosadas al puente Olaya Herrera, localizadas en los PR57+0732 y PR57+0772 bajo el tablero del puente; o en su defecto se construyan estructuras de paso independientes para las redes o mangueras.

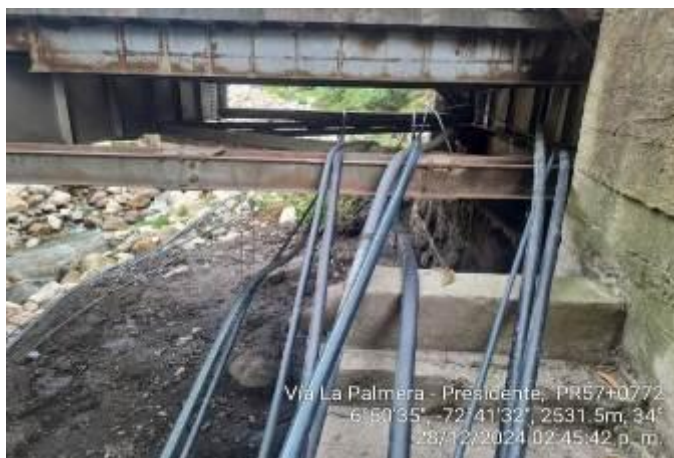
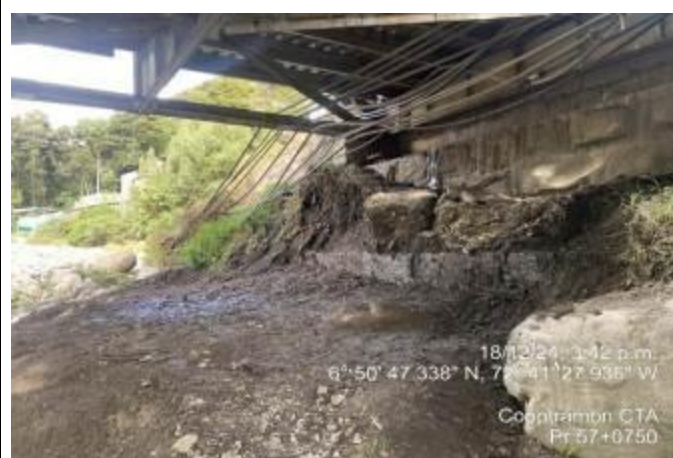
LAS MANGUERAS EXISTENTES ADOSADAS AL PUENTE OLAYA HERRERA DE CERRITO, GENERAN ESCAPE Y GOTEO PERMANENTE  
AFECTANDO LOS TALUDES DE SOPORTE DE ESTRIBOS DEL PUENTE; DEBEN RETIRARSE INMEDIATAMENTE
