**Asunto: CONCEPTO TECNICO GRAED.17.2025 DE LA CAS, POR AVENIDA TORRENCIAL EN PUENTE MONTECILLO 1 EN EL PR4+0801 Y DERRUMBES EN LA VÍA LA PALMERA – PRESIDENTE, RUTA 5504.**

**CONCEPTO TÉCNICO GRAED.17.2025**

**ASUNTO:** VISITA TECNICA DE INSPECCION OCULAR SOLICITUD  
DE INTERVENCIÓN Y DISPOSICIÓN DE RECURSOS  
TÉCNICOS Y MAQUINARIA PARA LA RECUPERACIÓN  
AMBIENTAL Y EL RESTABLECIMIENTO DEL CAUCE  
DE LA QUEBRADA PEÑA COLORADA II –  
EMERGENCIA AMBIENTAL NO ASOCIADA A LA  
INTERVENCIÓN HUMANA. REPORTE CRECIENTE  
QUEBRADA PEÑA COLORADA PR 4+800  
CAPITANEJO.

**UBICACIÓN:** MUNICIPIO DE CAPITANEJO  
Puente Montecillo 1 PR 4+814 Y PR 4+200  
Vía palmera - Presidente

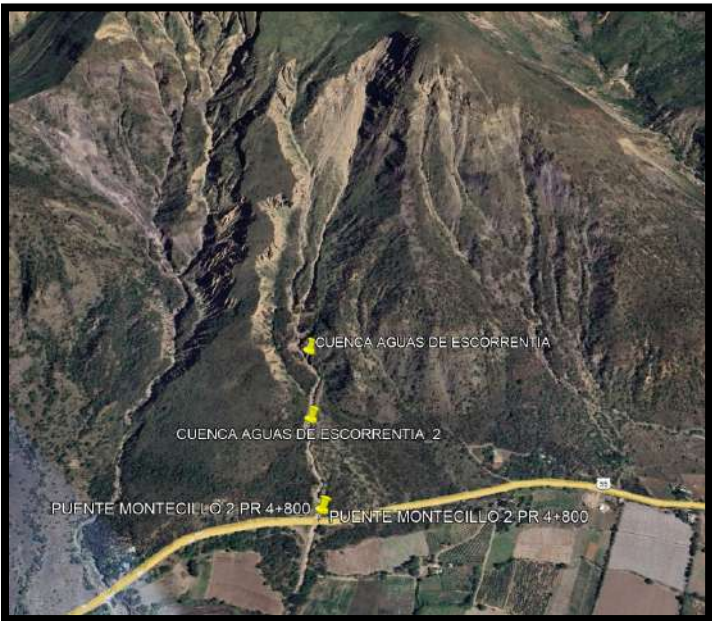
Imagen No.6 Panorámica del área donde se presenta el fenómeno de remoción en masa frecuentemente. Fuente: Google Earth.

En la imagen podemos observar la ruta de los fenómenos de remoción en masa que se presenta con el aumento de las lluvias en el cauce de la quebrada peña colorada 2 o zanjón de la mina que en este punto viene unida con una quebrada innominada intermitente y es la causante de las avenidas torrenciales que han taponado la vía.

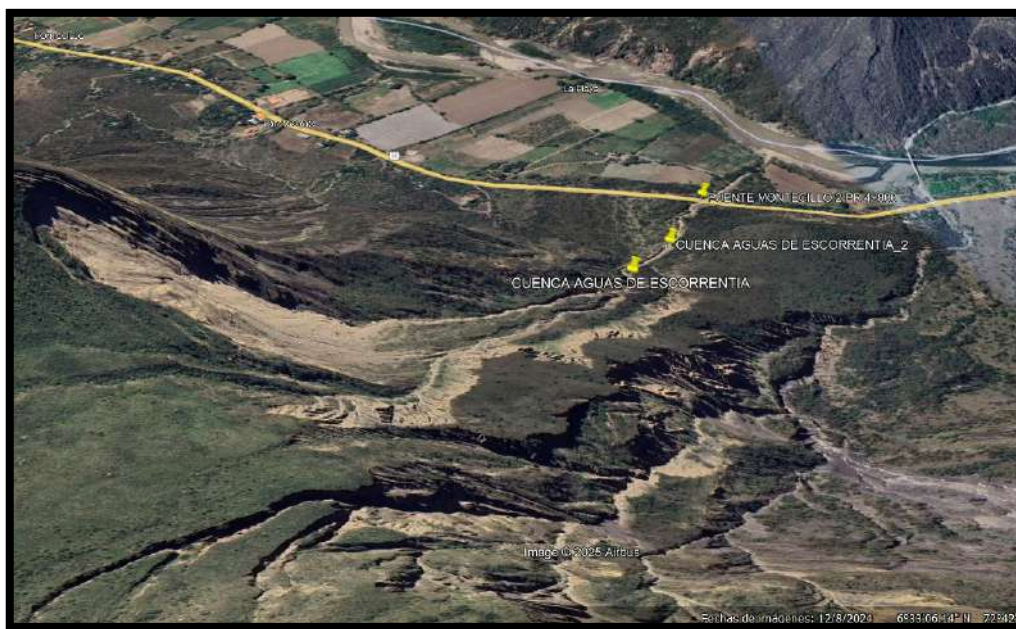
Imagen No.10 Parte superior del origen del desprendimiento

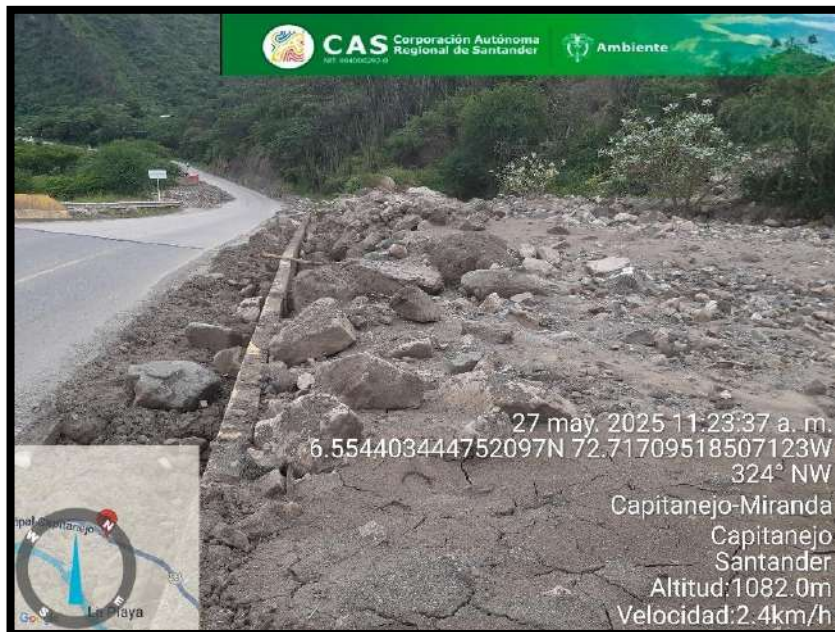
**5.2** En el puente montecillo 1, sobre la quebrada Peña Colorada 2 / Zanjón de la Mina de la vía La Palmera – Presidente ruta 5504, se observa una gran acumulación de material de arrastre que obstaculiza el libre flujo de las aguas lluvias bajo la estructura del puente y de la vía, debido a eventos de avenidas torrenciales que ha afectado viviendas y cultivos y causando gran congestión vehicular e incertidumbre en la población por la posibilidad de alguna tragedia de acuerdo a versión aportada por el personero del municipio.

Imagen No.11: Colmatación puente montecillo 1 fuente: O-GRAED

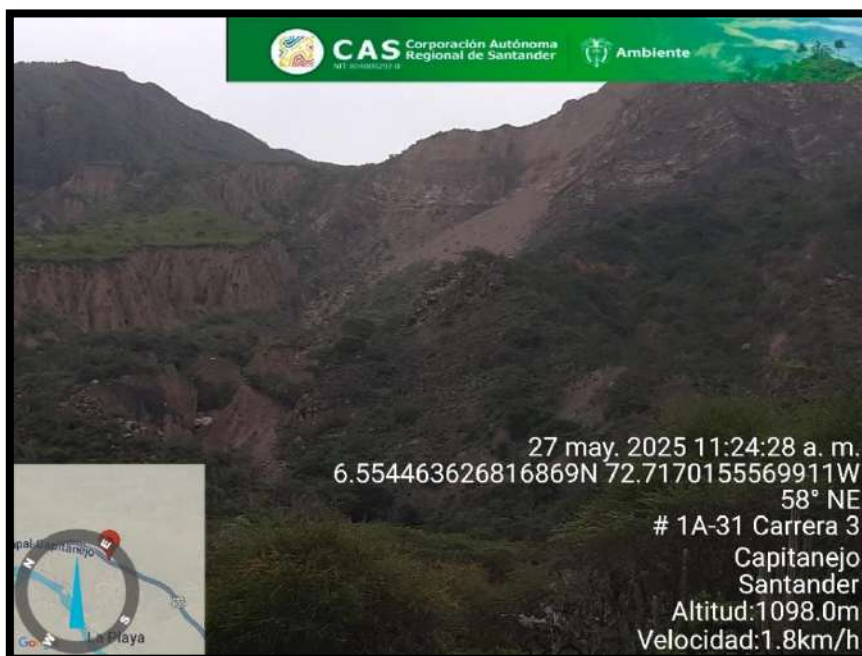
**5.3** Una vez en el punto de observación sobre el puente Montecillo 1 se da inicio al recorrido a lo largo del área afectada, que al momento de la visita no evidenciaba ningún tipo de corriente de agua. La quebrada desciende por un valle estrecho formando meandros y terrazas aluviales.

Imagen No.12: valle estrecho del canal de la quebrada y saturación de material fuente: O-GRAED

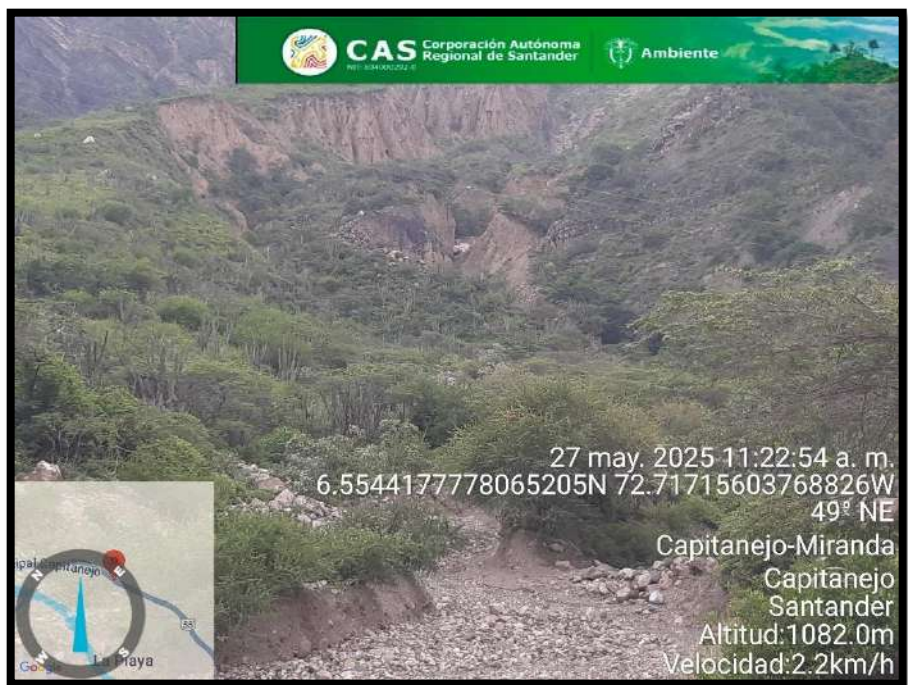
**5.4** La quebrada Zanjón de la Mina actualmente se encuentra bastante colmatada de sedimentos, debido a la erosión, deslizamientos y posterior arrastre de materiales desde la parte alta de la montaña en el municipio de Capitanejo. En varios sectores debido a la acumulación de sedimentos, hacen que cuando se presentes las temporadas de fuertes lluvias, la quebrada presente flujos torrenciales, los cuales, al encontrar poco espacio debido a la colmatación de materiales, generen socavación de las márgenes y desbordamiento en puntos críticos, afectando predios y poniendo en riesgo vidas humanas y animales, causando daños a cultivos, socavación de orillas y deslizamiento de montañas adyacentes.

Imagen No.13: Acumulación de sedimentos en la cuenca de la quebrada. Fuente: O-GRED

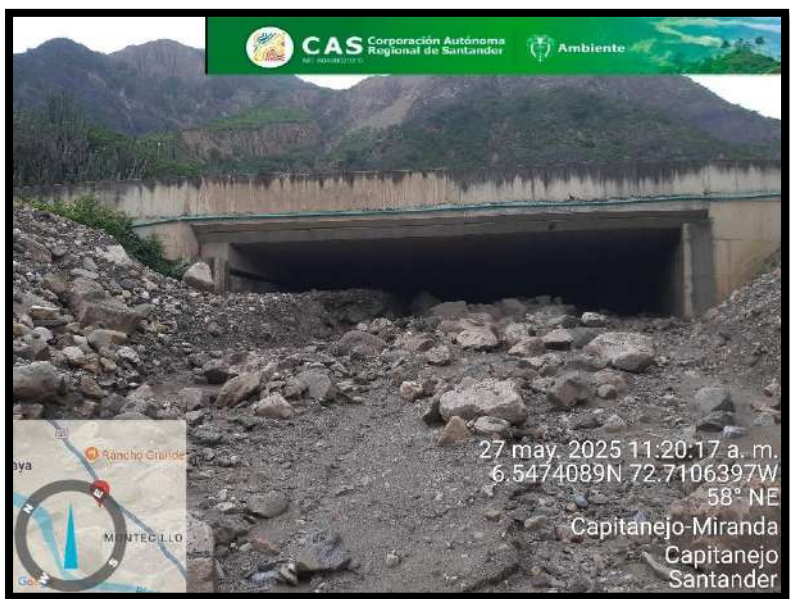
**5.5** Se continuo el recorrido por la quebrada Zanjón de la Mina o Peñas coloradas aguas arriba del puente Montecillo 1 en coordenadas 6°33'25.90"N 72°42'54.30"O donde se hace más evidente la reducción del cauce y acumulación de materiales.

Imagen No.14: Reducción de sección del puente montecillo 1. Fuente: O-GRAED.

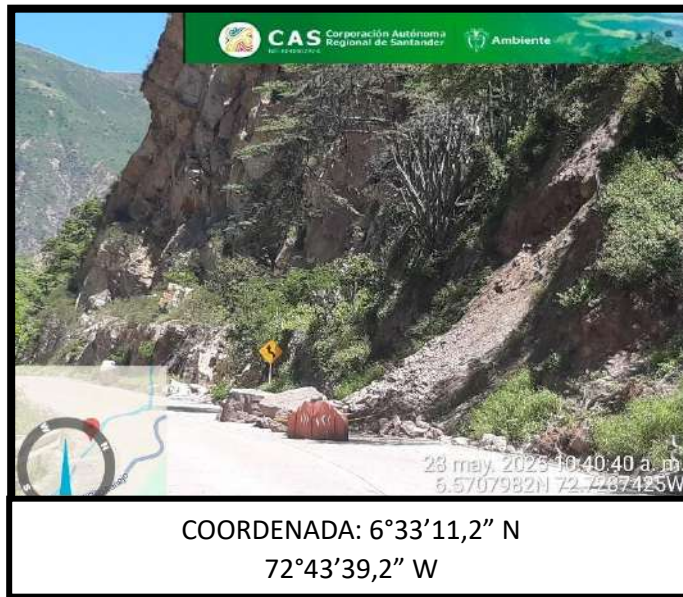
**5.6** Para mitigar la situación, se realizó limpieza de la vía con maquinaria amarilla, lo que permitió reubicar parte del material y restablecer parcialmente el tránsito en la vía. Sin embargo, al momento de la visita técnica de inspección ocular, se evidenció que la zona se encuentra colmatada de material y se encuentra prácticamente paso a un solo carril, ya que no se ha enviado maquinaria para continuar con los trabajos de mantenimiento correctivo.

Imagen No.15: evidencia de limpieza realizada en la vía y el estado actual. Fuente: O-GRAED

Este material proviene del desprendimiento de la peña y amenaza la infraestructura del puente Montecillo 1, además afectando la transitabilidad y la seguridad en la zona.

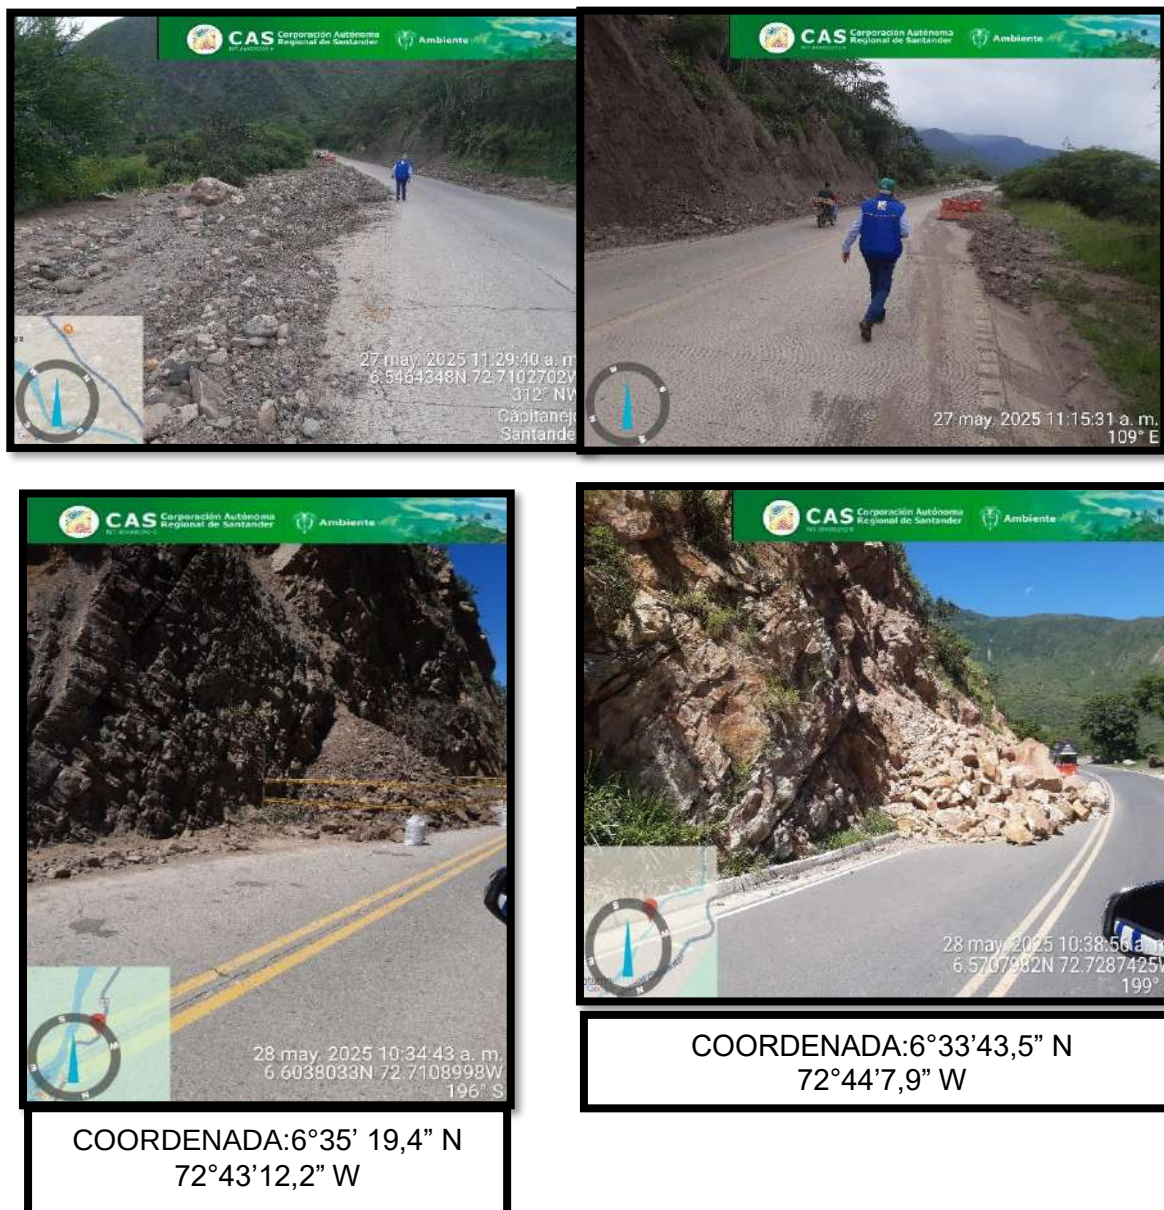
**5.7** Aunado a este punto crítico encontramos otros puntos de deslizamiento que no han sido atendidos y que generan un alto riesgo de accidente para usuarios de la vía.

Imagen 16, 17 y 18: deslizamientos a lo largo de la vía Málaga – Capitanejo
