**Referencia:** Administración Vial de las carreteras nacionales a cargo de la Dirección Territorial Santander, grupo AMV 1 lote 1.

**Asunto:** Taludes con riesgo de deslizamiento sobre la Ruta 55ST02 Málaga-Los Curos PR31+0100, PR99+0500 Y PR112+0050 con riesgo de afectación en obras y a la vía.

# REGISTRO FOTOGRAFICO TALUD PR31+0100 RUTA 55ST02

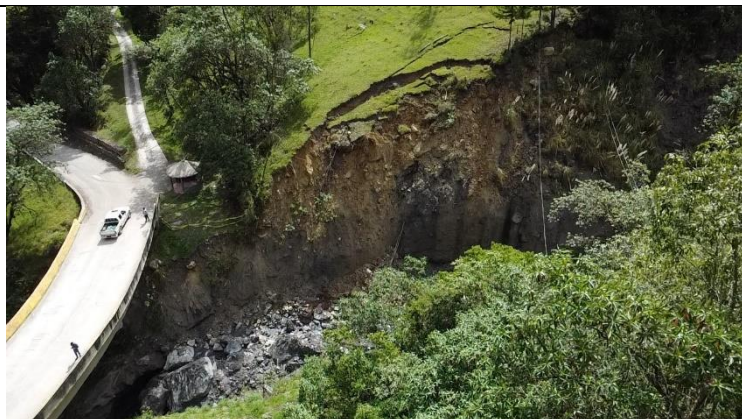
1. PR31+0100. Se presenta deslizamiento de tierra en la margen derecha de la quebrada junto al puente vehicular La Plumajera. Debido a frecuentes crecientes de la quebrada, el cauce de esta ha ganado una profundidad que amenaza con afectar la cimentación del estribo 2 de salida del puente. La fuerte pendiente de la quebrada ha erosionado los costados del cauce y se tiene una roca de gran tamaño bajo el puente que desvía las crecientes a los costados, aumentando la erosión y socavación. Por lo anterior es necesario estudios y diseños para estabilización del talud derecho del cauce, además construir protección de la cimentación profunda del puente en el estribo 2.

TALUD INESTABLE MARGEN DERECHA DE LA QUEBRADA. JULIO 2025

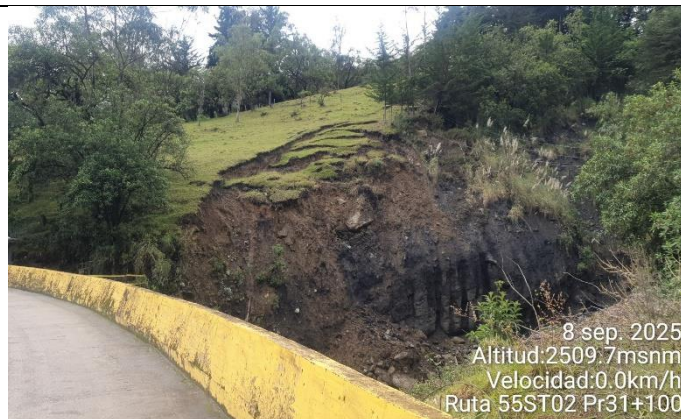
INCREMENTO DEL MOVIMIENTO. SEP 2025

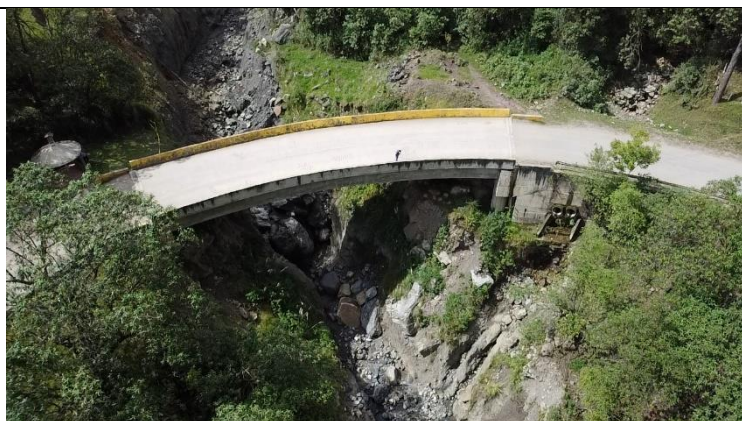
SECCION REDUCIDA DEL CAUCE EN ALTA PENDIENTE QUE INCREMENTA VELOCIDAD DE LAS CRECIENTES

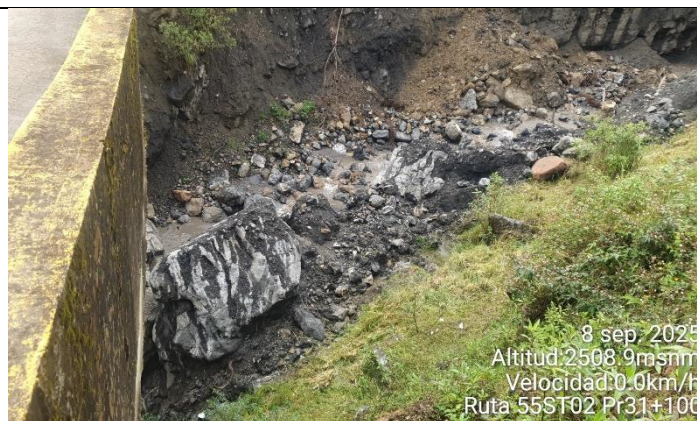
ROCA DE GRAN TAMAÑO QUE DESVIA CRECIENTE A LOS COSTADOS

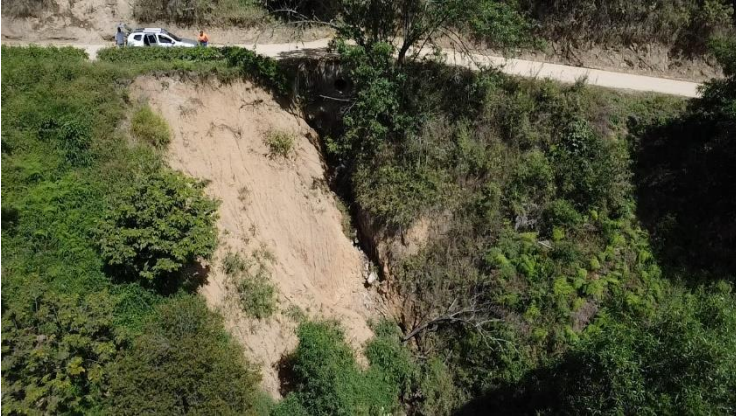
2. PR99+0500. Se tiene una alcantarilla de 36" diámetro, con estructura de salida en riesgo de colapso por erosión, socavación y principios de deslizamiento de tierra en la margen izquierda talud inferior. Se presenta pérdida parcial de la banca junto a la aleta de salida. Se requiere estudios y diseños para construcción de obras de contención en la estructura de salida y estabilización del talud.

INESTABILIDAD TALUD INFERIOR MARGEN IZQUIERDA

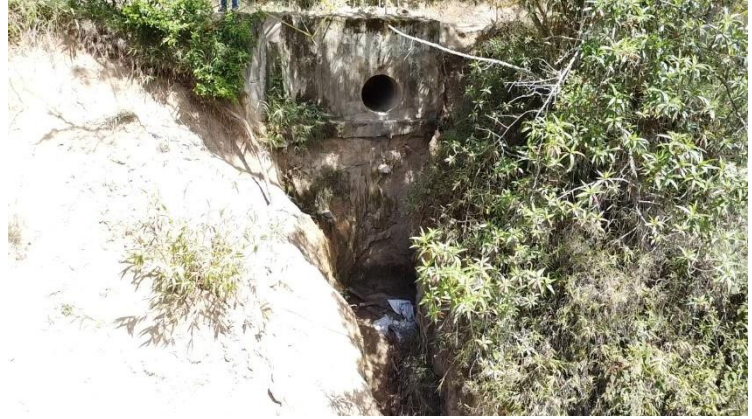
ESTRUCTURA DE SALIDA SIN DISIPADOR CON EROSION Y SOCAVACION PARCIAL.

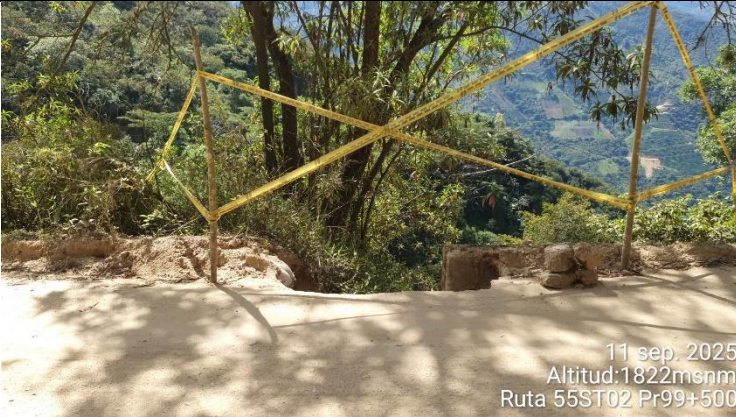
11 sep. 2025  
Altitud:1822msnm  
Ruta 55ST02 Pr99+500

INICIO PERDIDA DE BANCA AL LADO DE ESTRUCTURA DE SALIDA DE LA ALCANTARILLA.

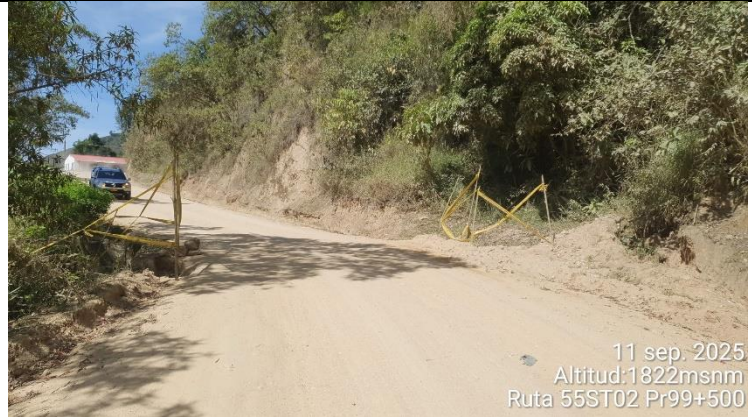
11 sep. 2025  
Altitud:1822msnm  
Ruta 55ST02 Pr99+500

VISTA GENERAL UBICACIÓN ALCANTARILLA

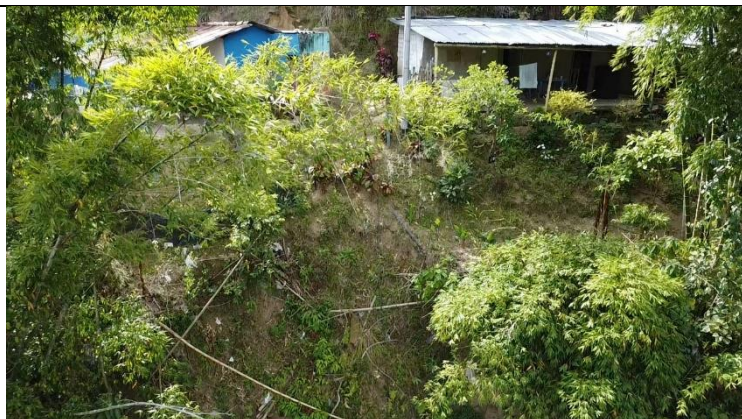
3. PR112+0050. Se tiene sección de vía en media ladera con talud superior en roca donde se observa caída de material granular sobre la cuneta, donde antiguamente hubo cortes para generar la banca de la vía. Se tiene el agravante que en la parte superior del talud existen 4 casas de habitación en riesgo y en el talud inferior una casa más. Además, se tienen mangueras para suministro de agua que pueden estar generando fugas del líquido sobre el talud. Se requiere de estudios y diseños para construcción de obras de protección y estabilización del talud para mitigar el riesgo de deslizamiento.

VIVIENDAS TALUD SUPERIOR CERCA DEL ESCARPE DE ANTIGUO DESLIZAMIENTO.

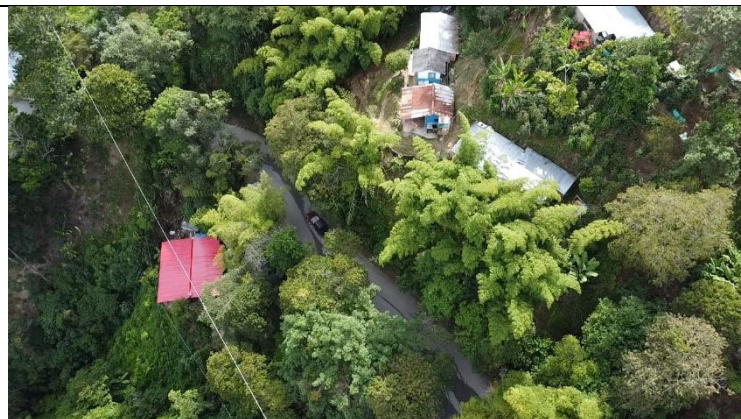
4 VIVIENDAS EN RIESGO TALUD SUPERIOR Y UNA EN TALUD INFERIOR

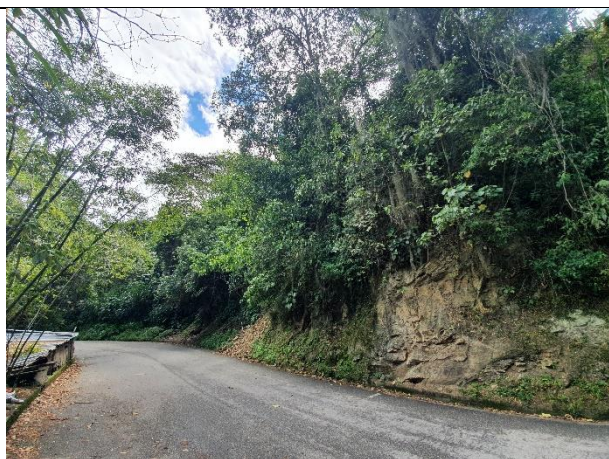
VISTA GENERAL DEL SECTOR

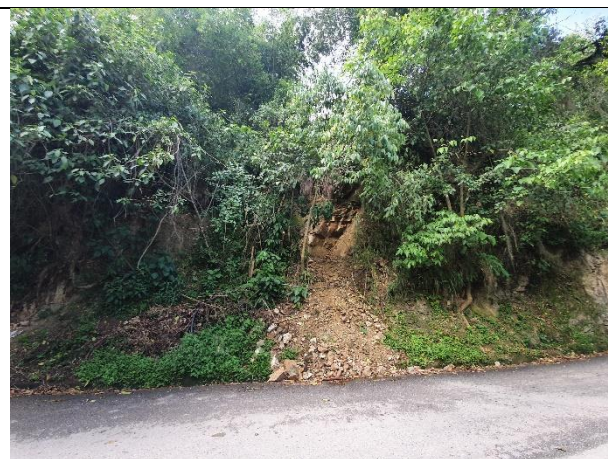
CAIDA DE MATERIAL GRANULAR SOBRE LA CUNETA Y MANGUERAS CON DEFICIENTE INSTALACION.
