AMVCD-527-2024

**Referencia:** Administración Vial de las carreteras nacionales a cargo de la Dirección Territorial Santander, grupo AMV 1 lote 1.

**Asunto:** Respuesta derecho de petición por vía antigua del Hisgaura presentado por secretaria de Planeación del municipio de San Andrés del 11 septiembre de 2025.

REGISTRO FOTOGRAFICO RUTA 55ST02 MALAGA – LOS CUROS  
OBRAS DE DRENAJE PUENTE ATIRANTADO HISGAURA

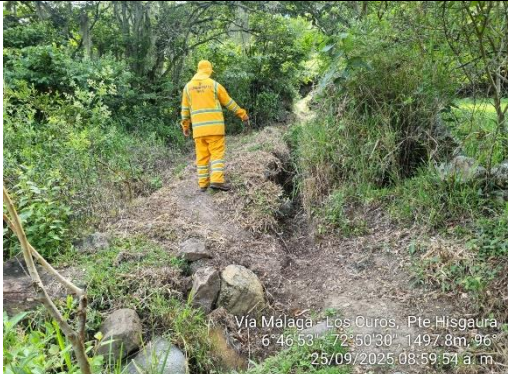
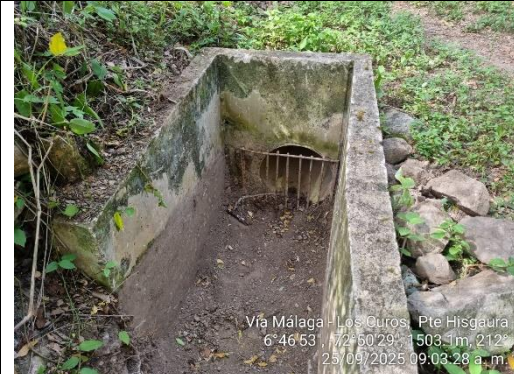
| CONDUCCION DE AGUAS DE ESCORRENTIA LIMPIOS Y DESPEJADOS CERCA VIA ANTIGUA HISGAURA | | | |

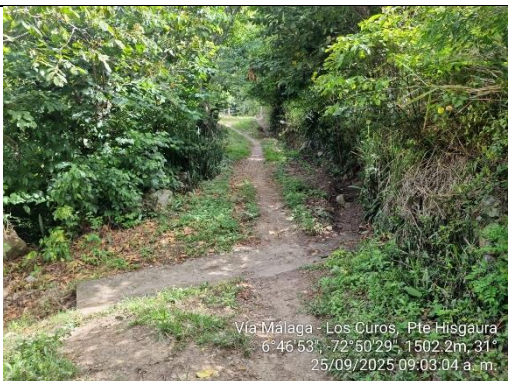
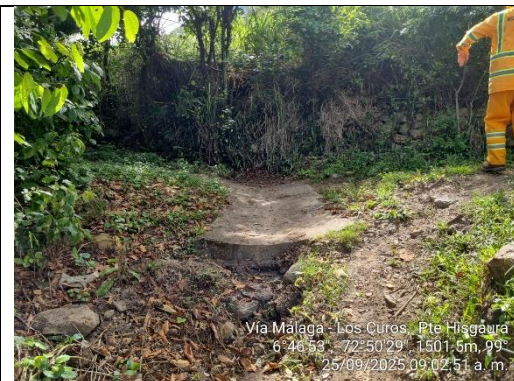
| INSPECCION Y LIMPIEZA PASOS DE AGUA Y SIN AFECTAR TRANSITABILIDAD CERCA VIA ANTIGUA HISGAURA. | | | |

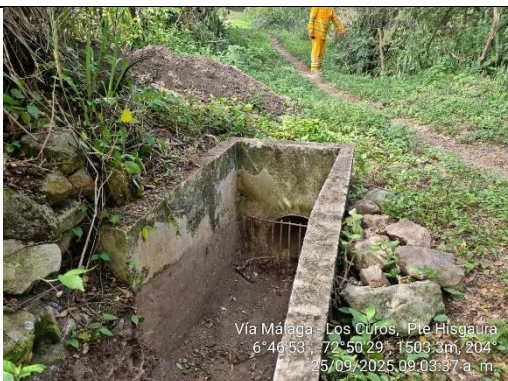
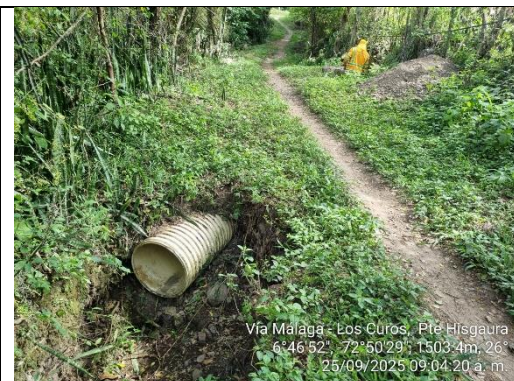
| PASOS DE AGUA LIMPIOS Y SIN AFECTAR TRANSITABILIDAD VIA ANTIGUA HISGAURA | | | |

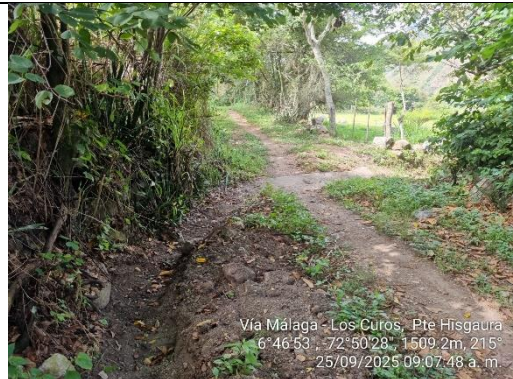
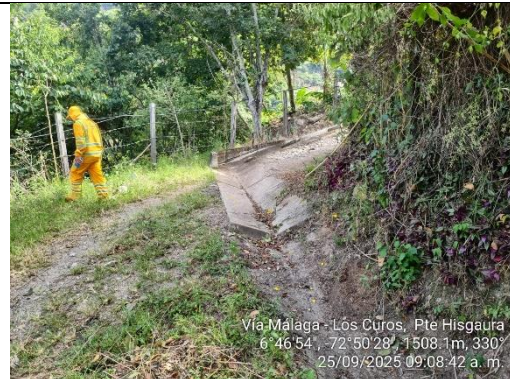
**INSPECCION Y LIMPIEZA CONDUCCION DE AGUAS DE ESCORRENTIA Y DESPEJADOS CERCA VIA ANTIGUA HISGAURA**

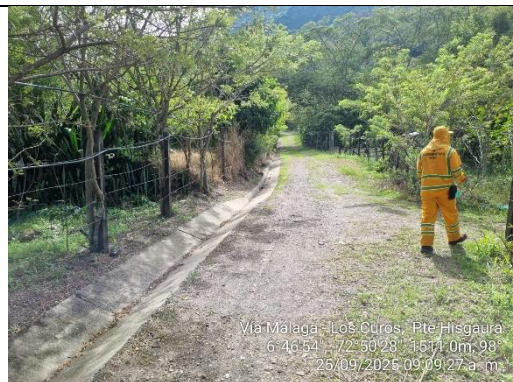
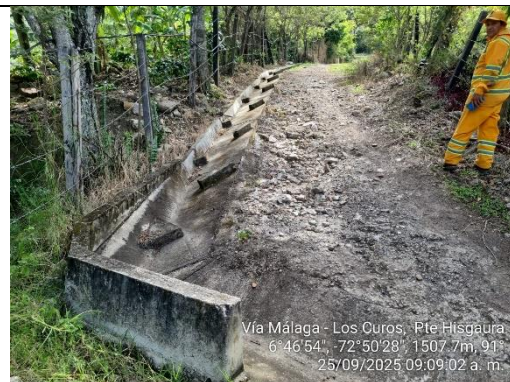
**INSPECCION Y LIMPIEZA CUENTAS EN CONCRETO Y DISIPADORES VIA ANTIGUA HISGAURA**

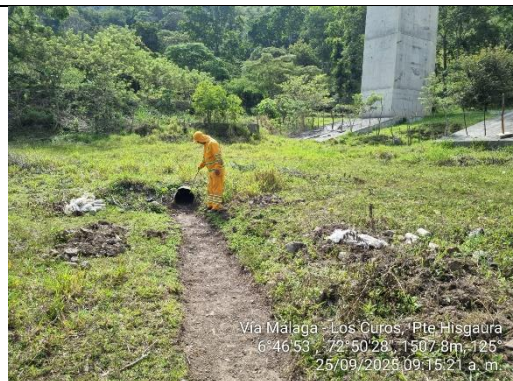
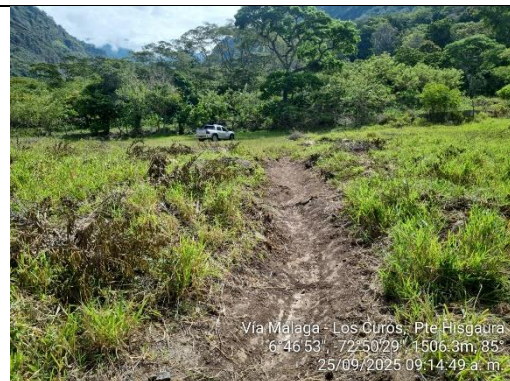
**INSPECCION Y LIMPIEZA MENSUAL CUNETAS EN TIERRA DESCOLES BAJO EL PUENTE HISGAURA SIN AFECTACION A  
PREDIOS**

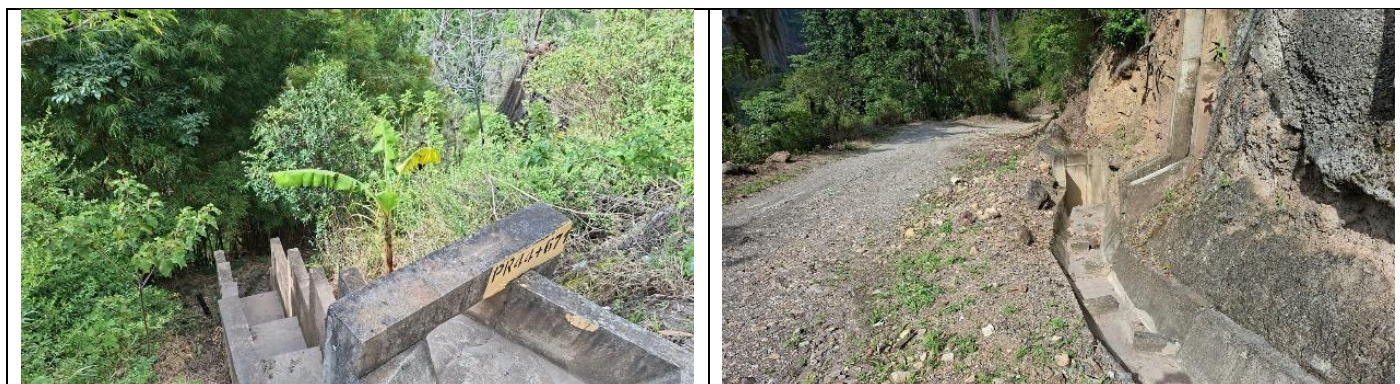
2. En cuanto a las alcantarillas y box couvert del puente atirantado Hisgaura se tiene en el inventario cinco obras así:
  - PR44+671 Box couvert de 1x1 en buen estado con descole bajo el puente Hisgaura sin daños ni afectación a predios vecinos.

PR44+671 margen derecha. Box coulvert de 1x1 mts junto a estribo 1 entrada a vía antigua, con descoles en buen estado bajo el puente Hisgaura.

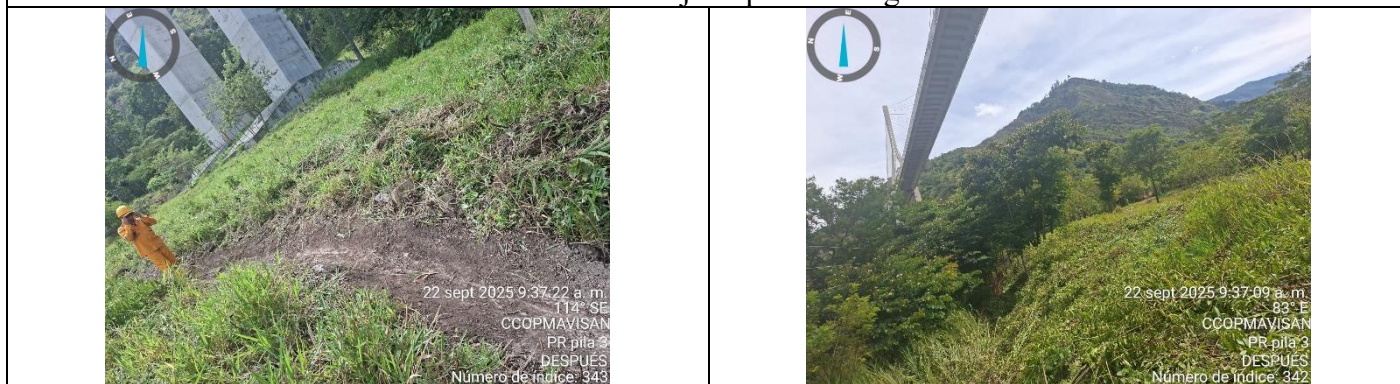
Descoles box coulvert PR44+671 bajo el puente en buen estado sin afectación a predios.

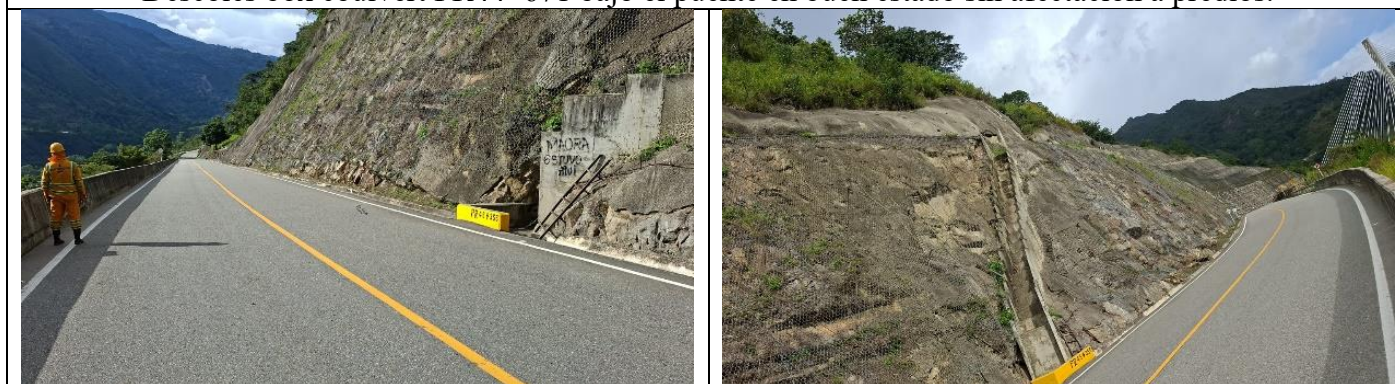
- PR46+356 Alcantarilla de 900 mm diámetro en buen estado.
  - PR46+484 Alcantarilla de 900 mm diámetro en buen estado.
  - PR46+522 Alcantarilla de 900 mm diámetro en buen estado.

PR46+356 Tubería 36" evacua agua desde talud estabilizado superior y se conecta con tubería hasta el PR46+627

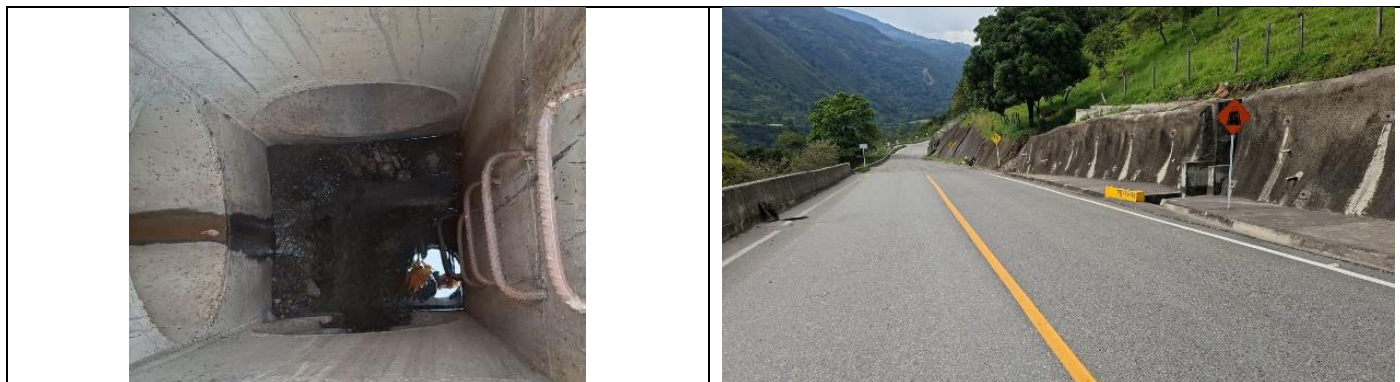
PR46+484 Tubería 36" evacua agua desde talud estabilizado superior. Caja inspección m. izq. se conecta con tubería hasta el PR46+627

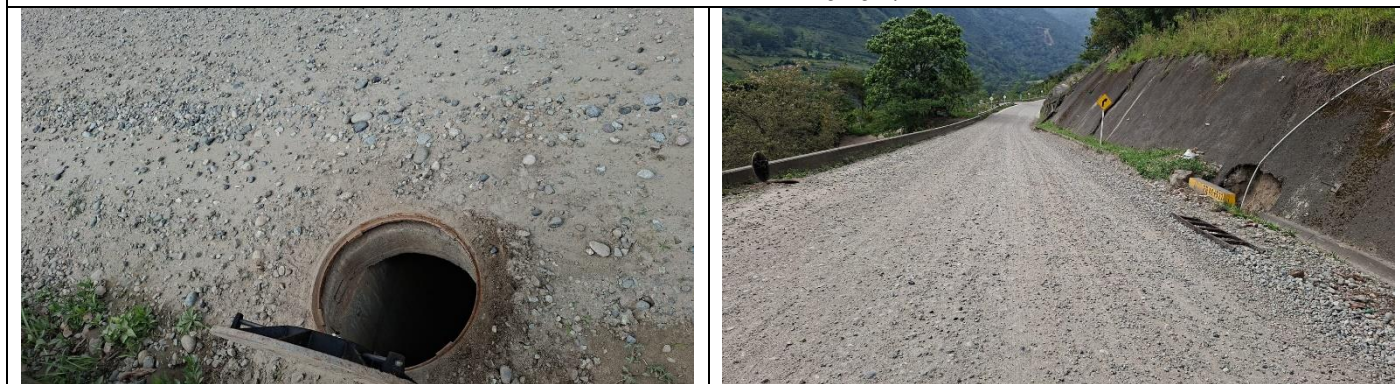
PR46+522. Alcantarilla que se conecta a tubería. Caja inspección m. izq. se conecta con tubería hasta el PR46+627.

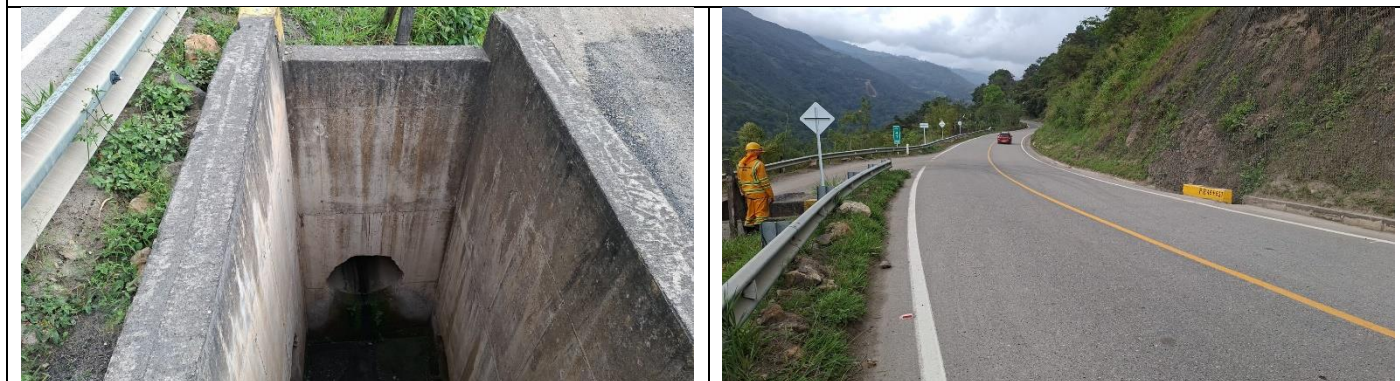
- PR46+627 Alcantarilla de 900 mm diámetro en buen estado.

PR46+627 Tubería 36" evacua agua desde talud estabilizado superior. Recibe las aguas por tubería en la caja margen izquierda desde el PR46+356, PR46+484 Y PR46+522 y evacua por descole hacia la margen izquierda.

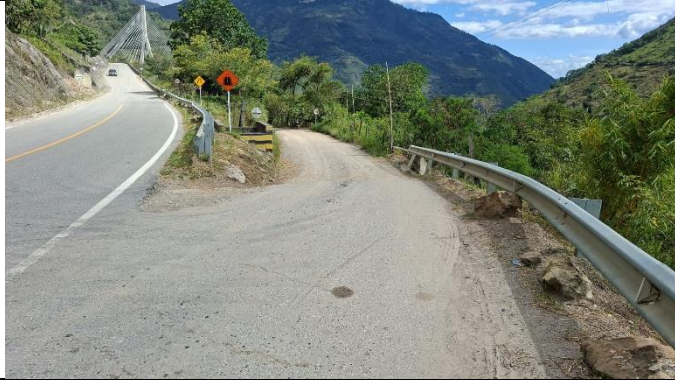
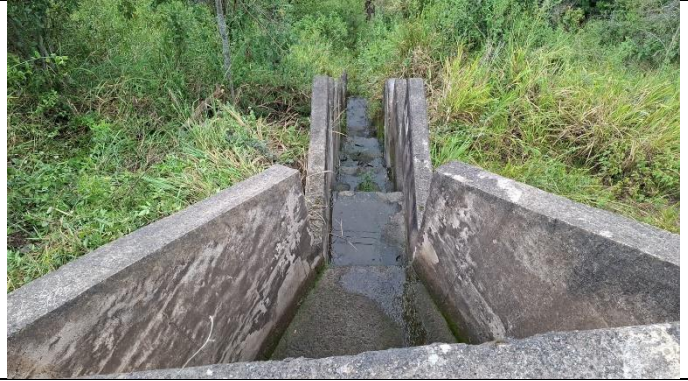
Las cuatro alcantarillas PR46+356, PR46+484, PR46+522 y PR46+627 se conectan por una tubería de 900 mm de diámetro por el costado izquierdo de la vía, hasta

descole en concreto en obra del PR46+627 por la margen izquierda sin daños a predios vecinos como se muestra en el registro fotográfico anexo: "REGISTRO FOTOGRAFICO RUTA 55ST02 MALAGA – LOS CUROS OBRAS DE DRENAJE PUENTE ATIRANTADO HISGAURA"

PR46+627 Alcantarilla sale a vía antigua y evacua por descole aguas desde obra del PR46+356, PR46+484  
Y PR46+522
