| | <b>1. INFORMACION GENERAL</b> <p>El tramo objeto de revisión se localiza en el corregimiento de Cerritos, vereda La Esperanza Galicia, dentro del municipio de Pereira. De acuerdo con el Plan de Ordenamiento Territorial, corresponde a la red vial clasificada con los códigos 597 y 616, identificados como banca del ferrocarril, corredores que en su momento estuvieron bajo la administración de la empresa Ferrocarriles Nacionales de Colombia. Tras la liquidación de dicha entidad, estas franjas pasaron a ser bienes de la Nación, conservando su importancia como corredores estratégicos para la movilidad y la planeación territorial.</p> <p>La visita se realizó a solicitud del Coordinador de la Unidad de Vías de la Secretaría de Infraestructura, en atención a que el tramo reviste especial relevancia al encontrarse dentro de las proyecciones de obras que se pretenden ejecutar durante la presente administración municipal. La finalidad fue conocer las condiciones actuales de la vía, a partir de un registro fotográfico y una inspección visual, con el propósito de contar con un insumo de contextualización para la toma de decisiones respecto a futuras intervenciones.</p> | | |

## 2. DESCRIPCI

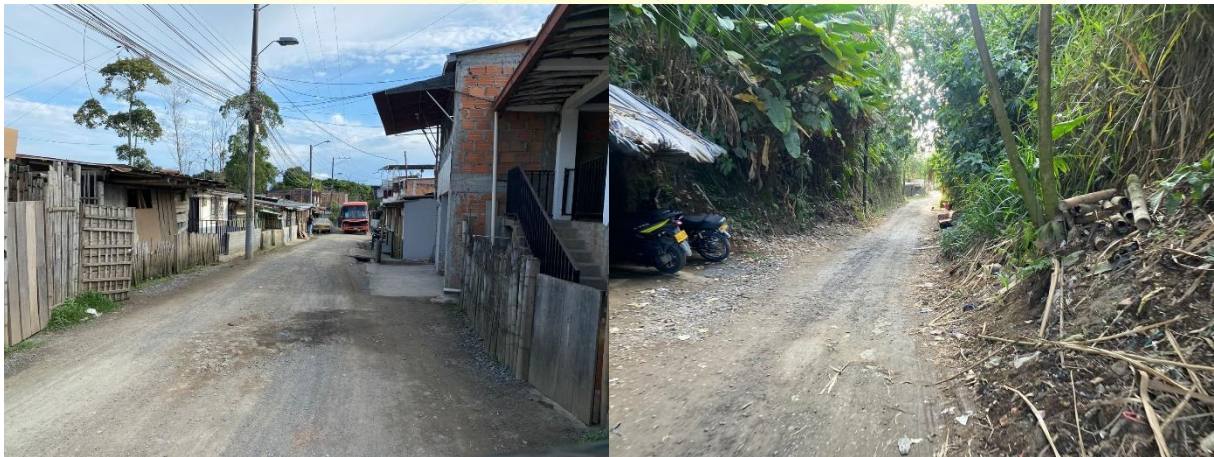
Imagen 2. Sección vial

El recorrido de inspección se desarrolló sobre un tramo de vía no pavimentada comprendido entre las coordenadas 4.800821593141766, -75.81377299714354 y 4.800332464813777, -75.8236872911803, con una longitud aproximada de 1.6 km. La superficie de rodadura corresponde a un afirmado con presencia de material suelto y, en algunos sectores, con inclusión de escombros de construcción. El ancho de la vía es irregular a lo largo del recorrido, condición asociada tanto a la construcción desordenada de las viviendas como a la proximidad de taludes cuyas patas o coronas están inmediatamente ubicadas sobre los bordes de la vía, lo que genera una sección variable y restringida para la circulación.

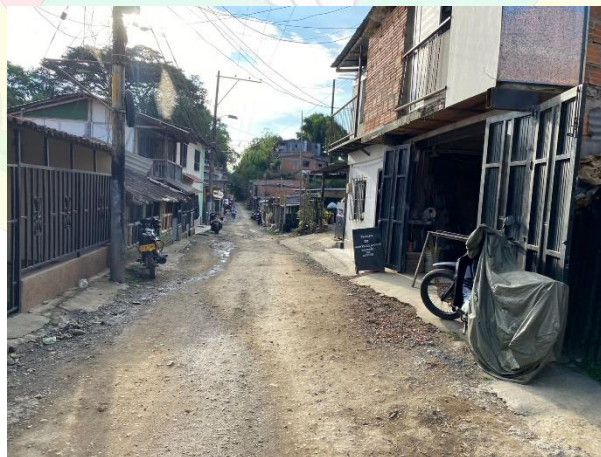
Imagen 3. Sección vial

El entorno inmediato está conformado mayoritariamente por viviendas ubicadas a lado y lado de la vía, algunas de ellas construidas directamente sobre el bordillo, sin dejar espacio para estructuras peatonales ni franjas de protección. Se observan además postes de energía implantados en los bordes de la vía, lo cual constituye un aspecto que debe ser considerado en cualquier proceso de intervención por las limitaciones que impone a la sección vial.

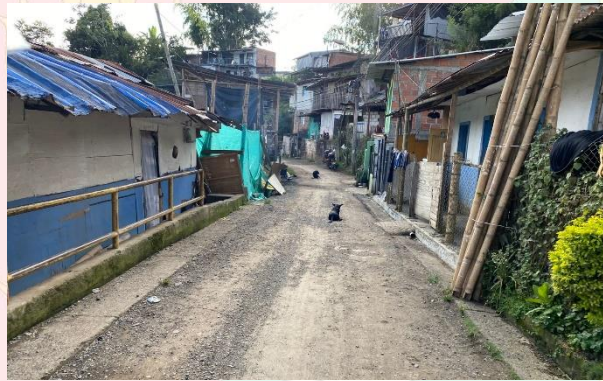
Imagen 4. Sección vial

En cuanto al manejo de aguas lluvias, se identificaron cunetas en tramos aislados, sin continuidad a lo largo del recorrido y aunque existen sumideros en algunos puntos, a partir de la inspección visual no es posible establecer su capacidad ni el estado de la red que los recibe. Adicionalmente, se observó la presencia de viviendas localizadas por debajo del nivel de la vía, lo que incrementa el riesgo de afectaciones por escorrentías superficiales y posibles fallas en el drenaje. En consecuencia, el manejo de aguas lluvias deberá ser analizado en detalle durante la estructuración del proyecto, con el fin de garantizar un sistema de drenaje funcional y seguro que considere tanto la vía como las áreas aledañas.

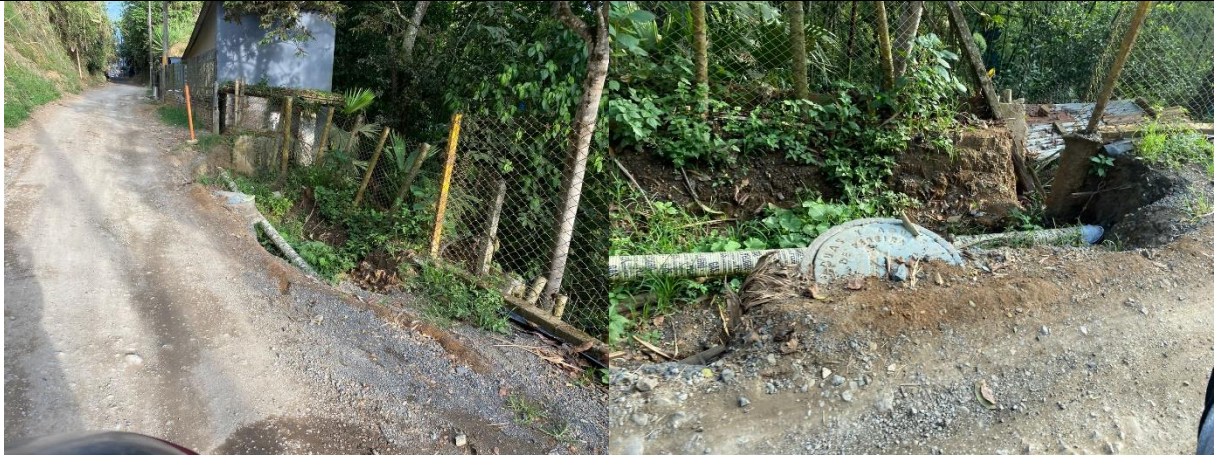
Imagen 5. Perdida parcial de banca

Finalmente, durante la inspección se observó una pérdida parcial de banca asociada a un movimiento en masa de pequeña magnitud, donde el material desprendido aún permanecía en el sitio. Este evento dejó al descubierto una tubería de gas y la tapa de una cámara de inspección de la empresa Aguas y Aguas de Pereira, situación que representa un riesgo considerable para la operación de los servicios públicos y para la estabilidad misma de la vía. Se debe dar especial consideración a esta pérdida de banca.

Del recorrido realizado se concluye que el tramo presenta limitaciones significativas en su operación. El ancho variable de la vía, la proximidad de taludes en los bordes y la ausencia de bermas o andenes generan una sección reducida y poco segura para la circulación. Además, cabe resaltar que, en un sector específico se evidenció una pérdida parcial de banca; si bien se trata de un evento localizado, evidencia la susceptibilidad del corredor a que puedan ocurrir situaciones similares en otros puntos.

En atención a la pérdida parcial de banca observada y a la exposición de una red de gas en el sector afectado, se da traslado a la Dirección de Gestión del Riesgo – DIGER de Pereira, con el fin de que valore técnicamente la situación, determine el nivel de amenaza para la población, las infraestructuras comprometidas y defina las medidas temporales y/o definitivas de mitigación a implementar.
