Acta de recibo intermedia del contrato suscrita  
entre las partes

| <br><b>GOBERNACION DE ANTIOQUIA</b><br>REPUBLICA DE COLOMBIA | <b>ACTA DE RECIBO</b> | Código: FO-M7-P6-013 |

| <b>OBJETO:</b> CONSERVACIÓN, MANTENIMIENTO, REHABILITACIÓN Y MEJORAMIENTO DE LAS VÍAS EN LAS SUBREGIONES NORDESTE, NORTE, BAJO CAUCA Y VÍAS ESPECIFICAS DEL PEAJE PAJARITO EN EL NORTE DEL DEPARTAMENTO DE ANTIOQUIA. | | | | | |

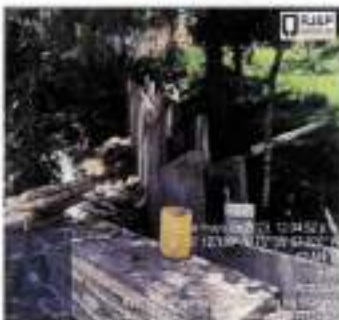
| | | 3+500 | Obra hidráulica | Construcción de descoles en concreto 7 escalones, con paredes de 0,95 x 0,15 Longitud variable. Según cartilla de obras de drenaje y protección para carreteras de la Gobernación de Antioquia . | NO |

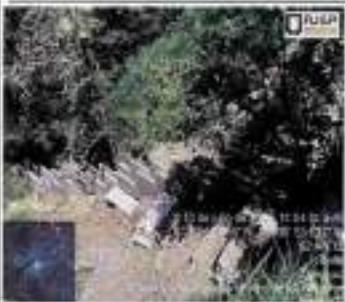
| | | 4+300 | Obra hidráulica | Construcción de descoles en concreto 16 escalones con paredes de 0,90 x 0,20 L= variable. Según cartilla de obras de drenaje y protección para carreteras de la Gobernación de Antioquia . | NO |

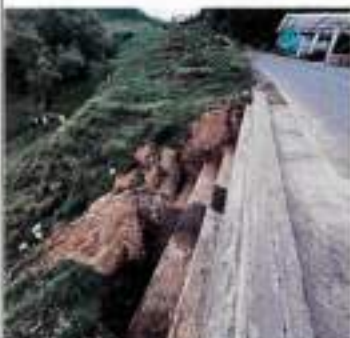
| | | 2+300 Pérdida de banca | Muro en concreto ciclópeo de 6 módulos sección variable, con bordillo sección 0,40 x 0,40 L=8,50 , Según cartilla de obras de drenaje y protección para carreteras de la Gobernación de Antioquia . | NO |

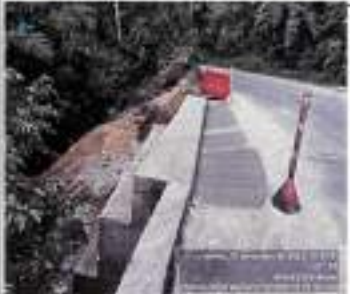
| | | 10+000 Pérdida de banca | Muro en concreto ciclópeo de 4 módulos sección variable, L=8,30 , Según cartilla de obras de drenaje y protección para carreteras de la Gobernación de Antioquia . | NO |

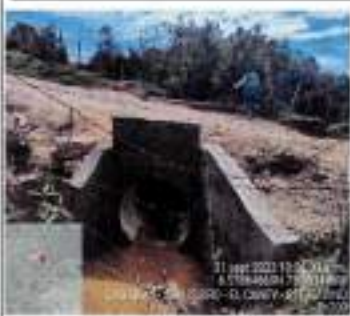
| <br><b>GOBERNACION DE ANTIOQUIA</b><br>REPUBLICA DE COLOMBIA | | <b>ACTA DE RECIBO</b> | | Código: FO-M7-P6-013 | |
|---|---|---|---|---|---|
| 25AN07 | | 8+200 | Obra hidráulica | Construcción de poceta y cabezote. Según cartilla de obras de drenaje y protección para carreteras de la Gobernación de Antioquia. (obra nueva) | NO |

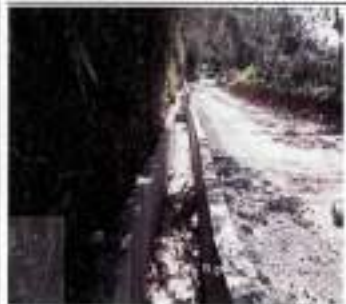
| | <div></div> | 21+800 | Canal coelctor | Canal en concreto colector de aguas, seccion de muros 0,60 x 0,15 Longitud 112 m. Según cartilla de obras de | NO |

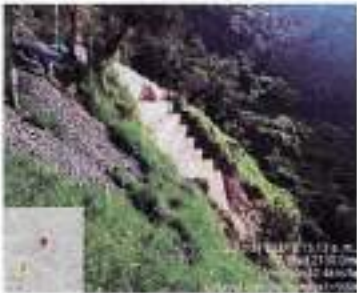
| | | 1+900 | Pérdida de banca | Muro en concreto ciclópeo de 10 modulos seccion variable, con guarda ruedas de seccion 0,40 x 0,30 L=14m , Según cartilla de | NO | |

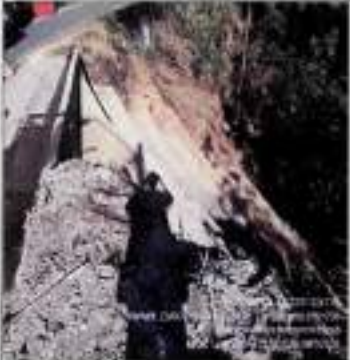
| | 2+700 | Pérdida de banca | Muro en concreto ciclópeo de 12 módulos sección variable, Según cartilla de obras de drenaje y protección para carreteras de la Gobernación de Antioquia . | NO |

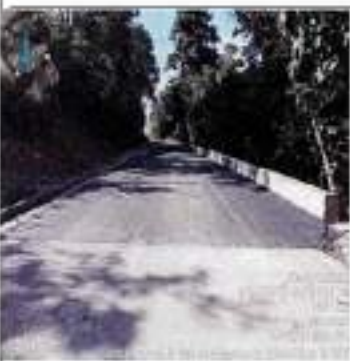
| | 8+300 | Pérdida de banca | Muro en pilas con diseño específico. Excavación, anillado y vaciado de 6 pilas en concreto clase D de 21Mpa, vaciado de viga cabezal de 18.70m x 1.50m, un vástago de 19.60m en concreto de 21Mpa, instalación de filtros, llenos | NO |

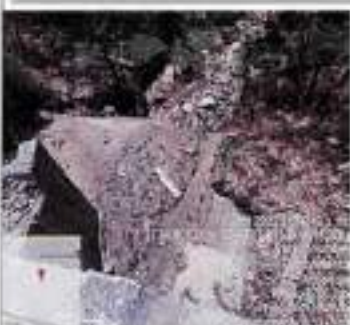
| | 13+500 | Pérdida de banca | Muro en concreto ciclópeo de 3 módulos seccion variable, Según cartilla de obras de drenaje y protección para carreteras de la Gobernación de Antioquia . | SI | |

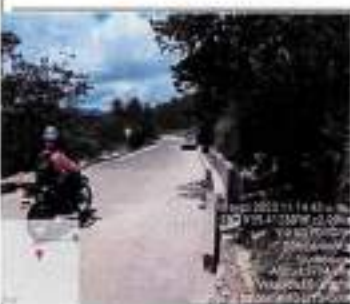
| | 13+500 | Canal colector | Canal en concreto colector de aguas, sección de muros 0,90 x 0,15 Longitud 30 m. Según cartilla de obras de drenaje y protección para carreteras de la Gobernación de Antioquia . | NO |

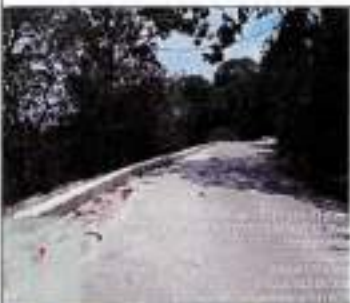
| | 14+800 | Pérdida de banca | Muro en concreto L=21,0 m vastago 1,50 x 0,3, Según cartilla de obras de drenaje y protección para carreteras de la Gobernación de Antioquia . | SI |

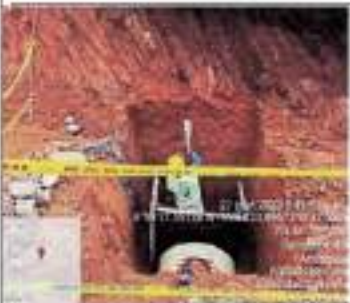
| 25AN12-1 | | 2+800 | Obra hidráulica | Construcción de poceta, Según cartilla de obras de drenaje y protección para carreteras de la Gobernación de Antioquia. (obra nueva) | NO |

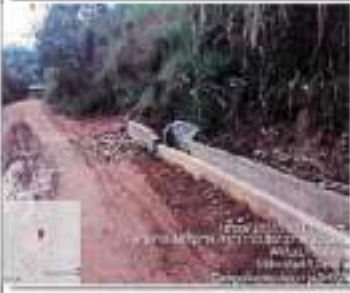
| | 3+000 | Obra hidráulica | Construcción de poceta, cabezote y canal colector de L=16,1m. Según cartilla de obras de drenaje y protección para carreteras de la Gobernación de Antioquia (obra nueva) | NO |

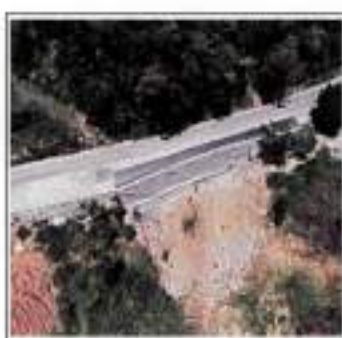
| | | 8+800 | Pérdida de banca | Construcción de muro con diseño L=74,1 en tramos, T1- 13 pilas con viga cabezal 1,00 x 1,50 L=40,1, T2- 7 pilas y vastago de altura 4m de L=24, T3 - 2 pilas y vastago con altira de 2,07 m L=10m. | NO |

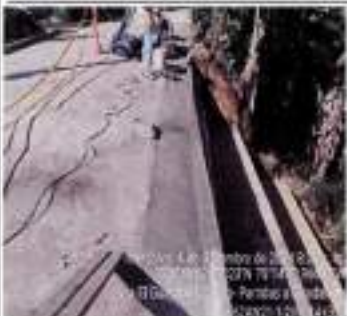
| 62AN21-1-2 | | 14+000 | Pérdida de banca | Muro en concreto ciclópeo de 3 modulos seccion variable L=6,0m, Asi como un lleno bajo la cuneta en concreto ciclópeo. Según cartilla de obras de drenaje y protección para carreteras de la | SI | |

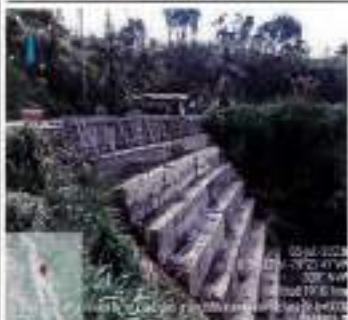
| | | 6+003 | Pérdida de banca | Construcción de muro en concreto ciclópeo de 21Mpa según la cartilla de obras de drenaje y protección de carreteras de la Gobernación de Antioquia. Con la ejecución 4 pilotes de 2m de profundidad con sección de 0.6mx0.6, y 10 módulos de longitud variable y un bordillo de 17.80m | NO |

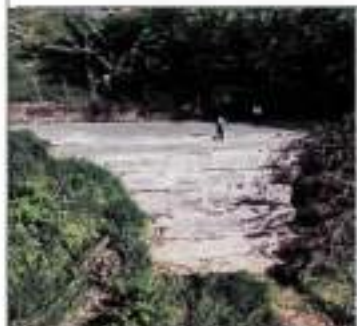
| | | 11+800 | Pérdida de banca | Construcción de muro en concreto ciclópeo de 21Mpa según la cartilla de obras de drenaje y protección de carreteras de la Gobernación de Antioquia. Con la ejecución 4 pilotes de 1m de profundidad con sección de 0.6mx0.6, | NO |

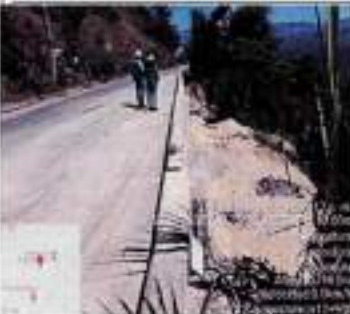
| | 12+900 | Pérdida de banca | Muro según la cartilla de obras de drenaje y protección de carreteras de la Gobernación de Antioquia.. Excavación anillado, instalación de acero y vaciado de concreto de 21Mpa de 8 pilas, viga de fundación de 34,1m de longitud, y bordillo. | NO |

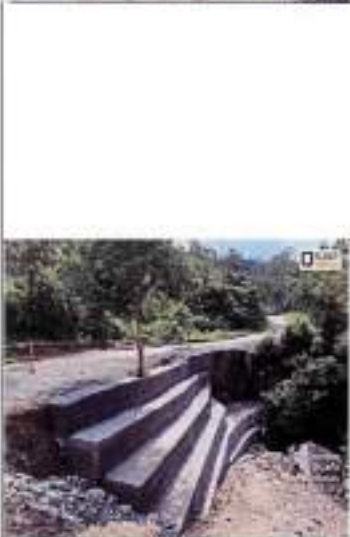
| | | | 9+500 | La aleta de obra transversal existente presenta socavación. | Construcción de muro en concreto ciclópeo de 21Mpa según la cartilla de obras de drenaje y protección de carreteras de la Gobernación de Antioquia. Se ejecutan 6 módulos con una longitud de 8.44m, un ancho promedio de 2.38m. | NO |

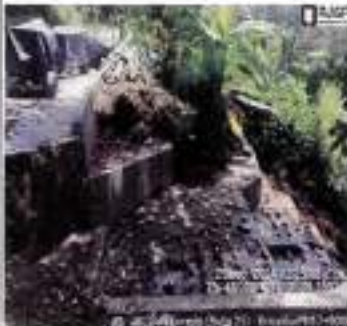
| | 17+900 | Perdida de banca. | Construcción de muro en concreto ciclópeo de 21Mpa según la cartilla de obras de drenaje y protección de carreteras de la Gobernación de Antioquia. Se ejecutan 6 módulos con longitud y ancho variable, así como un lleno en concreto ciclópeo bajo la cuneta en el costado izquierdo. | NO |

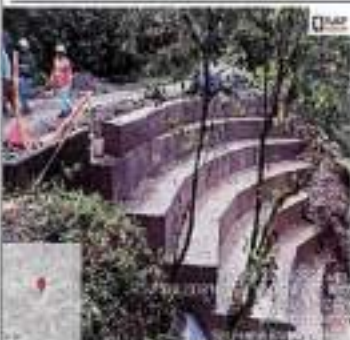
| | 9+700 | Perdida de banca por socavación que genera perdida de carril | Construcción de muro en concreto ciclópeo de 21Mpa según la cartilla de obras de drenaje y protección de carreteras de la Gobernación de Antioquia. Se ejecutan 8 módulos con una longitud y ancho variable. | NO |

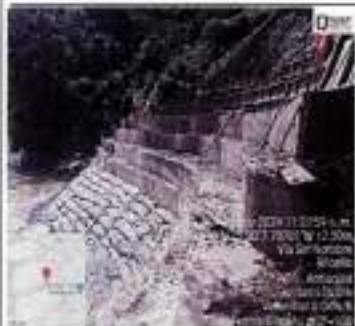
| | | 21+500 | Socavación lateral producido por el rio Espíritu Santo, en la pata del talud, que ha generado afectación en la banca de la vía. | Se intalan bolsacretos en sección del rio Espíritu Santo para proteger el talud, y construcción de muro de contención para recuperación de banca. Longitud del muro es de 20.20m. | SI | |

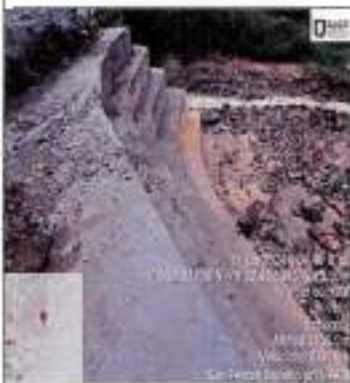
| | | 26+900 | Socavación de estribo izquierdo del puente | Construcción de muro en concreto ciclópeo de 21Mpa según la cartilla de obras de drenaje y protección de carreteras de la Gobernación de Antioquia. Se ejecutan 5 modulos en un costado del estribo con una longitud y ancho variable. | SI | |

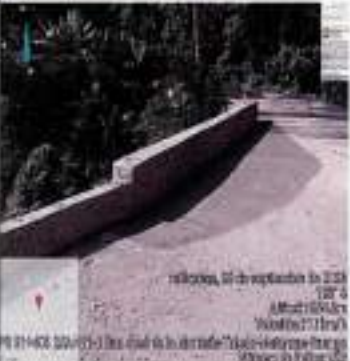
| | | 81+380 | Pedida de banca | Construcción de zapata y vástago de 6m de longitud y H=3,70 en concreto de 21Mpa. Longitud de muro 6.00m. Según la cartilla de | NO |

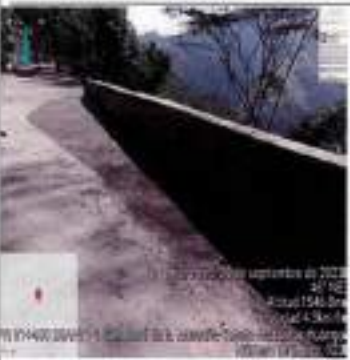
| | | 81+400 | Se tiene tubería de obra transversal que descargaba en terreno donde estaba fundado el muro de contención existente. | Muro en pilas c Según la cartilla de obras de drenaje y protección de carreteras de la Gobernación de Antioquia.. Excavación, anillado y vaciado de 5 pilas en concreto clase D de 21Mpa, vaciado de viga cabezal de 14.00m x 1.70m, un vástago de 13.70m en concreto de 21Mpa. | NO | |

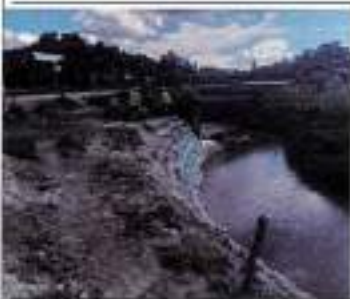
| 25AN10 | | 11+000 | Socavación del talud como resultado de un proceso erosivo localizado en su base, provocado por el impacto directo del flujo de una corriente de agua sobre el material del terreno donde se encuentra cimentado el puente. | Conformación de terreno e instalación de bolsacretos con concreto calse E. | SI |

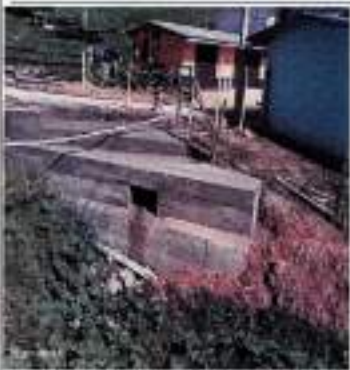
| | | 11+400 | Socavación de terreno por fallas en la canalización de las aguas de escorrentía. | Construcción de muro en concreto ciclópeo de 21Mpa según la cartilla de obras de drenaje y protección de carreteras de la Gobernación de Antioquia. Se ejecutan 4 módulos de longitud de muro 5.80m | SI |

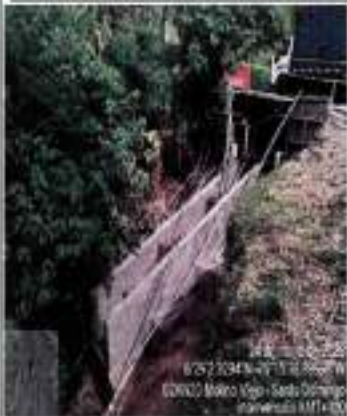
| 62AN20 | | 1+400 | Perdida de banca por falta de estructura de evacuación de aguas de obra transversal. | Construcción de muro en concreto ciclópeo según la cartilla de obras de drenaje y protección de carreteras de la Gobernación de Antioquia con 4 módulos de longitud y ancho variable y canal dissipador de ancho 1.40m y con 4 escalones con longitud promedio de 1.6m cada uno. | NO |

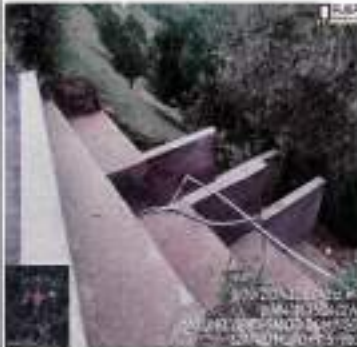
| | | 5+900 | Perdida de banca por falta de estructura de evacuación de aguas de obra transversal. | Construcción de muro en concreto ciclópeo según la cartilla de obras de drenaje y protección de carreteras de la Gobernación de Antioquia con 3 modulos de una longitud y ancho variable los | NO |

| | | | | cuales se interrumpen por el canal y un cuarto modulo ccon guardarruedas de longitud 6,75. Con canal disipador con 3 peldaños con un ancho de 1.20m y un largo promedio de 1.82m. | |

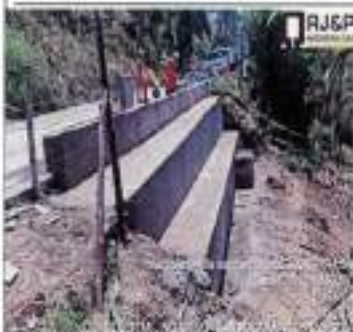
| | | 8+350 | Perdida de banca por falta de confinamiento lateral. | Construcción de muro en concreto ciclópeo según la cartilla de obras de drenaje y protección de carreteras de la Gobernación de Antioquia con construcción de seis pilotes de 1.50m de profundidad y diametro de 0.50m, dos modulos y un muro topellanta de 12,40m de largo. | |

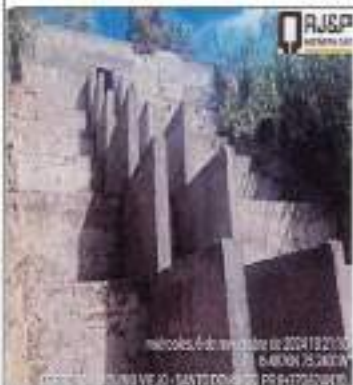
| | | 8+370 | Perdida de banca por falta de estructura de evacuación de aguas de obra transversal. | Construcción de muro en concreto ciclópeo según la cartilla de obras de drenaje y protección de carreteras de la Gobernación de Antioquia, 9 modulos de una longitud ancho variable, de los cuales el ultimo se interrumpe | NO |

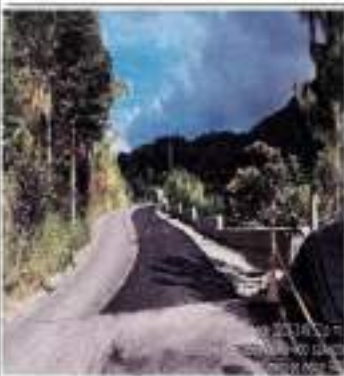
| | | 8+400 | Perdida de banca por falta de confinamiento lateral. | Muro de contención en zapata, diseño específico, con construcción de 6 módulos con longitudes M1=8,02; M2=6,28; M3=6,02; M4=7,98; M5=6,62; M6=5,31 y una altura de 3.30m. | NO |

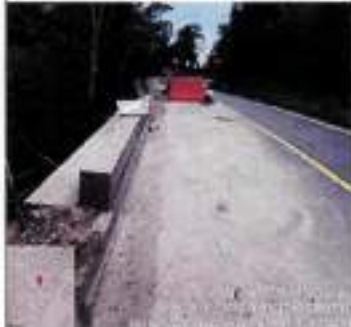
| | 15+600 | Perdida de banca por falta de confinamiento lateral. | Muro en concreto ciclópeo, diseño de la cartilla de obras de drenaje y protección de carreteras de la Gobernación de Antioquia, construcción de 2 módulos con longitud variable y guardaruedas de 9.07m. | NO |

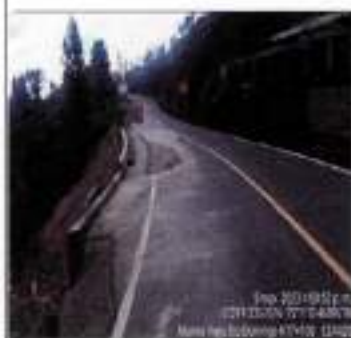
| | 17+100 | Perdida de banca por falta de estructura de evacuación de aguas de obra transversal | Muro de contención en zapata en concreto reforzado de 21 Mpa, con poceta de descole con dissipador. Muro con vastago de longitud de 14.10m y un dissipador de largo promedio de 7.20m. | NO |

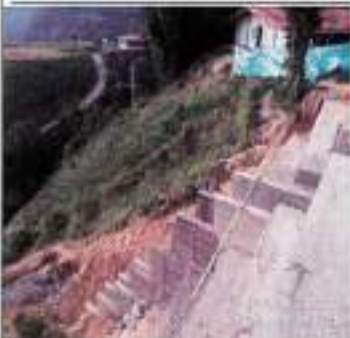
| 62AN24 | | 8+900 | Perdida de banca por falta de estructura de evacuación de aguas de obra transversal. | Construcción de muro en concreto ciclópeo según la cartilla de obras de drenaje y protección de carreteras de la Gobernación de Antioquia con 8 módulos de una longitud y ancho variable y un guardaruedas de longitud 13.60m, con canal | NO | | |

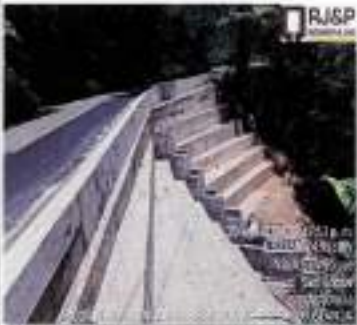
| | | 3+700<br><br>Pérdida de banca por falta de estructura de evacuación de aguas de obra transversal. | Construcción de muro en concreto ciclópeo según la cartilla de obras de drenaje y protección de carreteras de la Gobernación de Antioquia con muro en dos tramos con 7 módulos de longitud y ancho variable, con guardaruedas de longitud 31,62m, con canal disipador con ancho 8 de 1.60m y un largo promedio de 1.00m. | NO |

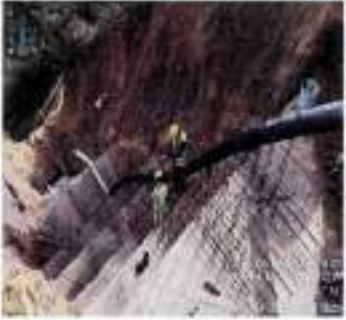
| | | 5+600 | Obra transversal, con muro para confinamiento lateral y construcción de canal disipador. | Muro disipador en concreto ciclopeo, obra transversal. Y canal disipador diseño de la cartilla de obras de drenaje y protección de carreteras de la Gobernación de Antioquia. Con construcción de 7 módulos con una longitud promedio de 4.07m y un ancho promedio de 1.82m, canal disipador con ancho de 1.20m, construcción de poceta. | NO |

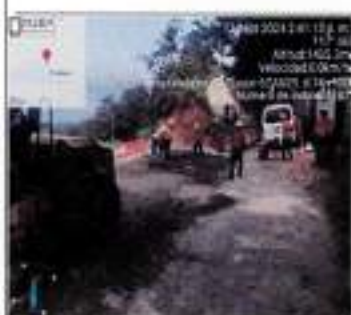
| 62AN25 | | 16+900 | Perdida de confinamiento lateral. | Mitigación con instalación de ronda de coronación con sacos en polipropileno en el costado derecho de la vía y se realiza conformación de la vía con adición de base granular. | SI |

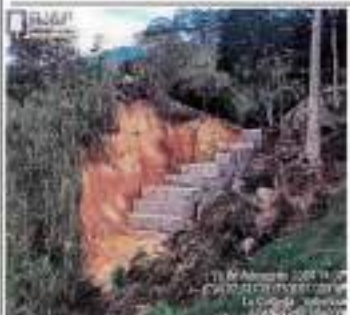
| <div></div> | 10+200 | Perdida de banca por falta de estructura de evacuación de aguas de obra transversal. | Muro en concreto ciclópeo con canal dissipador diseño de la cartilla de obras de drenaje y protección de carreteras de la Gobernación de Antioquia, con 9 módulos de largo y ancho variable y guardaruedas de longitud 8,80m, canal dissipador con siete escalones de longitud promedio de 3.05m y ancho de 1.20m. | NO |

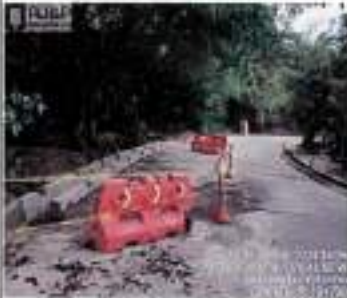
| <div></div> | 10+700 | Afectación de la calzada por ausencia de obras de conducción de agua suficiente para canalizar y evacuar. | Se lleva a cabo el diseño específico de un canal y un box culvert que atraviesan la calzada, junto con un canal para encauzar las aguas. Además, se realiza la adecuación del descole para la canalización de las aguas provenientes del organal. | NO |

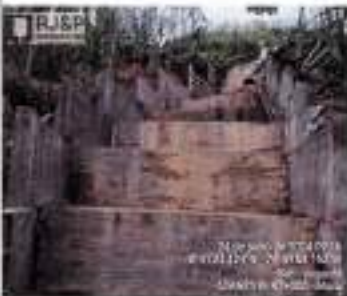
| <div></div> | 67+000 | Falta de estructura en el descole de obra transversal, esto se encuentra afectando la estructura de la vía. | Muro canal en concreto ciclópeo con diseño de la cartilla de obras de drenaje y protección de carreteras de la Gobernación de Antioquia, con 7 módulos de un largo promedio de 5.55m y un ancho de 4.71m | NO |

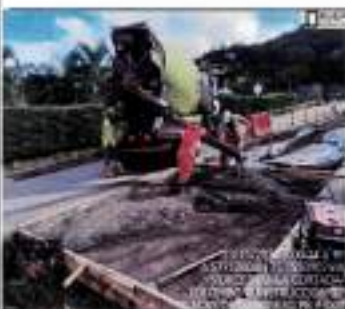
| | | 0+000 - 77+900 | Reposición de placas en pavimento rígido. | Priorización de placas que se encontraban fracturadas. Demolición, instalación de pasadores y vaciado de concreto premezclado tipo MR con espesores existentes. | NO | |

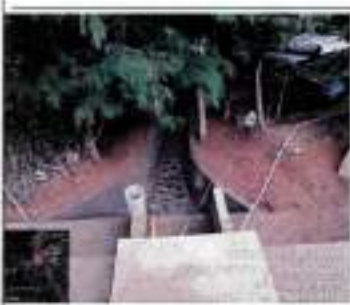
| <div></div> | 0+100 | Perdida de banca por falta de estructura de evacuación de aguas de obra transversal, | Construcción de muro en concreto ciclópeo según la cartilla de obras de drenaje y protección de carreteras de la Gobernación de Antioquia con 3 módulos de una longitud y ancho variable con guardaruedas en dos tramos de longitud T1=3,25m y T2=2,60m , con canal dissipador con una longitud promedio de 11.3m. | NO |

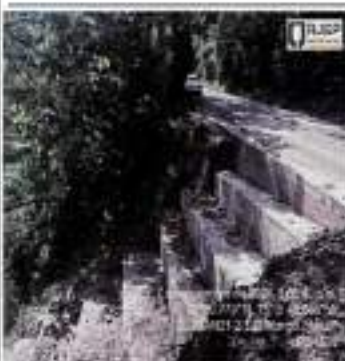
| | | 0+500 | Perdida de banca por falta de contención lateral. | Muro canal en concreto ciclópeo con diseño de la cartilla de obras de drenaje y protección de carreteras de la Gobernación de Antioquia, con 8 módulos de un largo y ancho variable. | NO |

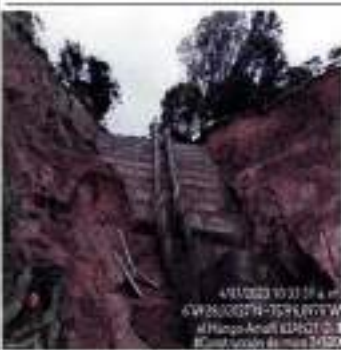
| | 2+500 | Perdida de banca por falta de contención lateral. | Muro en concreto ciclópeo con canal dispador, diseño de la cartilla de obras de drenaje y protección de carreteras de la Gobernación de Antioquia, con 12 módulos de un largo y ancho variable, con guardaruedas | NO |

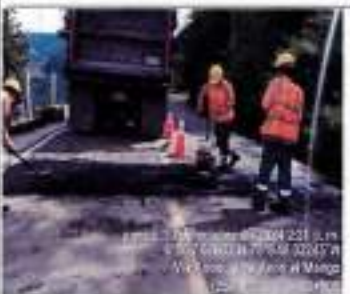
| | | 35+505 | Desnivel presentado en el Pr35+505. | Adición y compactación de mezcla asfáltica MDC-19 para nivelación. | SI | |

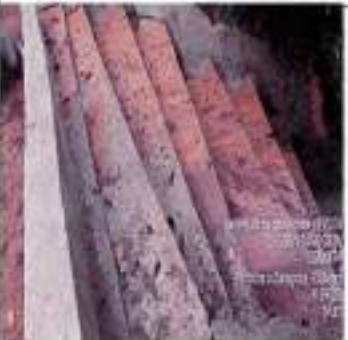
| | | 3+000 | Perdida de banca y falta de caja para obra transversal existente. | Construcción de muro en concreto ciclópeo según la cartilla de obras de drenaje y protección de carreteras de la Gobernación de Antioquia, con 7 módulos de una longitud promedio de 5.60m y un ancho promedio de 3.88m, bordillo de 10.30m. Cconstrucción de caja de para poceta de obra transversal, | NO | |

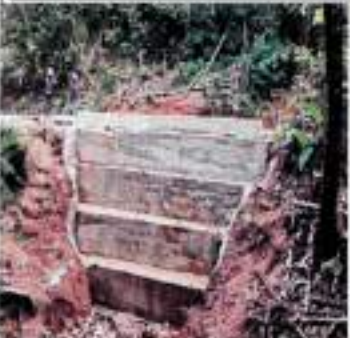
| | <p>6+200</p> | <p>Perdida de banca.</p> | <p>Construcción de muro en concreto ciclópeo según la cartilla de obras de drenaje y protección de carreteras de la Gobernación de Antioquia, con 4 módulos de una longitud promedio de 6.2m y un ancho promedio de 2.76m</p> | <p>NO</p> |

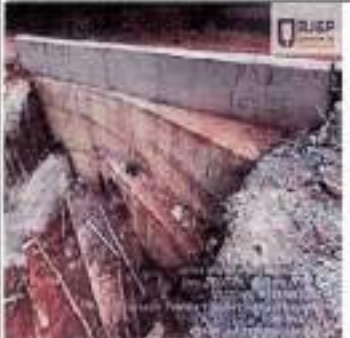
| | <p>7+500</p> | <p>Falta de obra transversal, lo que ha generado pérdida de banca.</p> | <p>Construcción de muro en concreto ciclópeo según la cartilla de obras de drenaje y protección de carreteras de la Gobernación de Antioquia, con 8 módulos de una longitud promedio de 4.68m y un ancho promedio de 3.11m, realizan bordillo de 6.67m de</p> | <p>NO</p> |
