INFORME TÉCNICO MENSUAL DE INSPECCIÓN SEDES						
HALLAZGOS VISITA TÉCNICA					MES	OCTUBRE
SEDE BOTICA, IMPRENTA Y PALMA REAL					AÑO	2025
RESPONSABLE		ARQ. MAURICIO CEPEDA				
No.	OBSERVACIONES	SEDE	DIAGNÓSTICO	PROPUESTA	CONCLUSIONES	REG. FOTOGRÁFICO
	SEDE BOTICA					
1	Se evidenció acumulación de residuos sólidos en los sifones, generando drenaje lento		Obstrucción parcial por sedimentos y ausencia de mantenimiento periódico.	Se efectuó lavado con agua a presión y aplicación de detergente neutro.	Se restableció el flujo normal de los desagües.

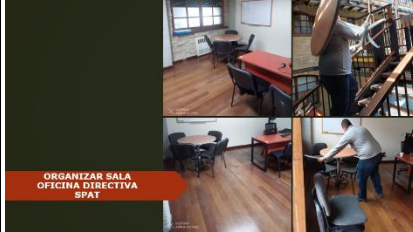
<p>ORGANIZAR SALA OFICINA DIRECTIVA SPAT</p>
8	Puertas impactaban con el mobiliario al abrir.		Ausencia de topes de protección.	Se instalaron topes de goma para amortiguar el golpe.	Se evitó el deterioro del mobiliario y se garantizó seguridad en la operación.

7	Se requería optimizar la distribución del mobiliario.		Configuración ineficiente del espacio y dificultad de circulación.	Se reorganizaron puestos y cableado estructurado.	Se mejoró la ergonomía y funcionalidad del área.

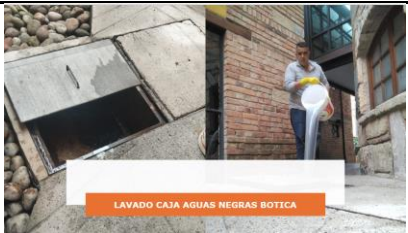
11	Se evidenció acumulación de sedimentos.		Intervención y mantenimiento periódico.	Se realizó limpieza y retiro manual de residuos.	e mejoró el drenaje y funcionalidad de las cajas.

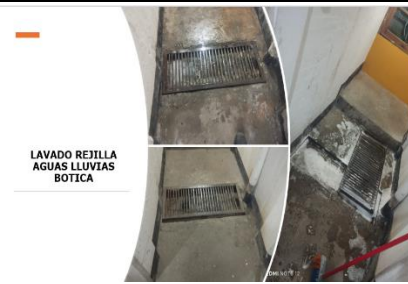
12	Se encontraron rejillas obstruidas por polvo y residuos.		Reducción del flujo pluvial.	Se efectuó limpieza con agua a presión.	Se restableció el flujo normal y se previnieron encharcamientos.

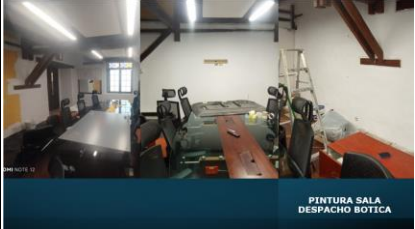
<p>PINTURA SALA DESPACHO BOTICA</p>

<p>INICIO PINTURA SALA JUNTAS DESPACHO</p>
18	Tonalidad deteriorada y suciedad acumulada.		Pérdida de color y microfisuras superficiales.	Limpieza, resane y repinte total.	Área recuperó aspecto institucional y uniforme.

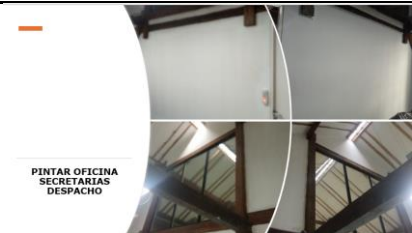
16	Se evidenciaba desgaste en pintura y manchas por uso		Deterioro por antigüedad.	Se realizó resane, sellado y aplicación de pintura.	Se recuperó el acabado y apariencia institucional.

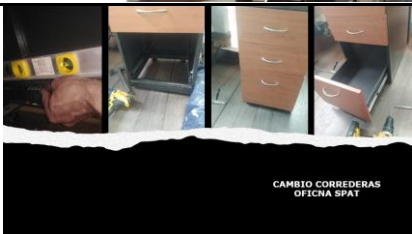
17	Se presentaron dificultades en la apertura y cierre de los cajones.		Desgaste de las correderas metálicas por uso prolongado.	Se reemplazaron las correderas dañadas y se lubricaron los sistemas de guía.	Se restableció el funcionamiento adecuado del mobiliario.

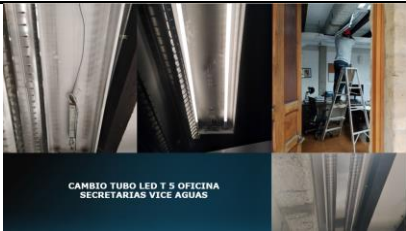
<p>CAMBIO TUBO LED T 5 OFICINA SECRETARÍAS VICE AGUAS</p>
23	Iluminación deficiente y variación cromática.		Desgaste de tubos fluorescentes convencionales.	Sustitución por tubos LED de bajo consumo.	Se garantizó iluminación uniforme y adecuada al entorno laboral.

22	Bajo nivel de iluminación en el área de trabajo.		Varios tubos presentaban quemado y parpadeo.	Se reemplazaron los tubos por unidades LED de alta eficiencia.	Se mejoró la iluminación y la productividad del espacio.

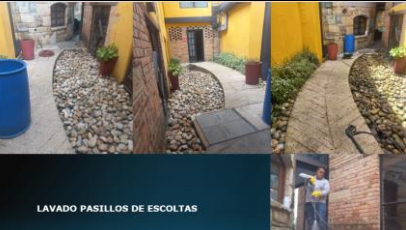
<p>LAVADO PASILLOS DE ESCOLTAS</p>
25	Dificultad de cierre y bloqueo del mecanismo.		Ausencia de pasador en la puerta	Se reemplazó por un nuevo sistema de pasador de acero inoxidable.	Se restableció la seguridad y funcionalidad de acceso.

<p>CAMBIO TUBOS LED T 5 OFICINA DIVIS</p>
24	Se evidenció acumulación de polvo y suciedad superficial.		Requerimiento de mantenimiento periódico.	Se realizó lavado con detergente neutro y enjuague.	Se mejoró la limpieza y presentación del pasillo.

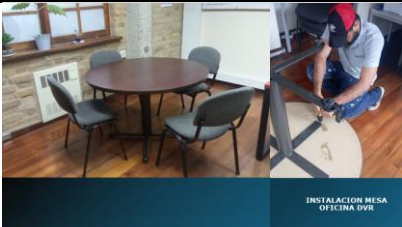
<p>INSTALACION MESA OFICINA DVR</p>

<p>LAVADO PATIO SECRETARIA GENERAL</p>
29	Se requería mobiliario adicional para labores administrativas.		Espacio sin superficie de apoyo funcional.	Se instaló mesa de oficina modular en melamina.	Se optimizó la operatividad del área.

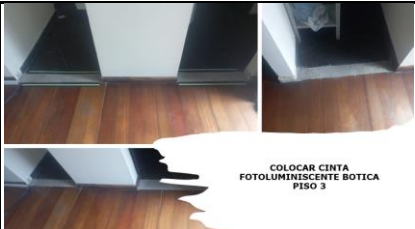
34	Las cintas en granito requieren ser resaltadas para la circulación peatonal		Superficie que debe garantizar las condiciones de seguridad	Se instalan las cintas fotoluminiscentes a los costados de la cinta en granito	Se garantiza la circulación peatonal segura

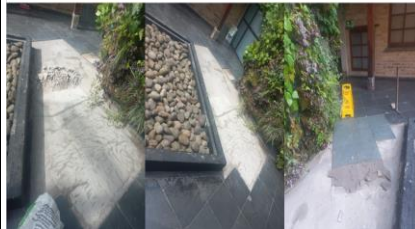
<p>COLOCAR CINTA FOTOLUMINISCENTE BOTICA PISO 3</p>
35	Unidades de enchape que deben ser reemplazadas		Retiro de las unidades que no registran uniformidad	El retiro de estas unidades deben garantizar la apariencia física de la superficie	El área de las superficies retiradas garantiza la intervención e instalación de las nuevas repizas.

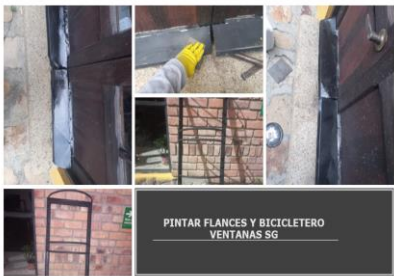
<p>PINTAR FLANCES Y BICICLETERO VENTANAS SG</p>

<p>RETIRO BALDOSAS PATIO CENTRAL BOTICA</p>
36	Los flanches metálicos registran deterioro del acabado		Se debe proteger e implementar insumos que garanticen la vida útil del elemento	Se aplica anticorrosivo y pintura a base de aceite en la superficie de los flanches metálicos	Se optimiza la apariencia física y recubrimiento ante la intemperie

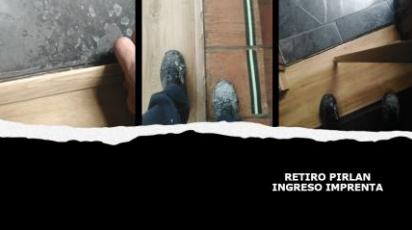
<p>RETIRO PIRLAN INGRESO IMPRENTA</p>
	Traslado de muebles de coworking.		Se requería redistribuir el mobiliario para optimizar la ocupación.	Se efectuó traslado y reubicación de mobiliario según requerimientos funcionales.	Se optimizó la distribución espacial y la ergonomía del coworking.

<p>LAVADO DESAGUE CAFETERIA IMPRENTA Y AUDITORIO</p>
42	Retiro e instalación de pirlan escalera de acceso.		Desgaste por tránsito continuo y exposición	Se retiraron los pirlanes dañados y se instalaron nuevos con fijación reforzada.	Se mejoró la seguridad y presentación del acceso principal.

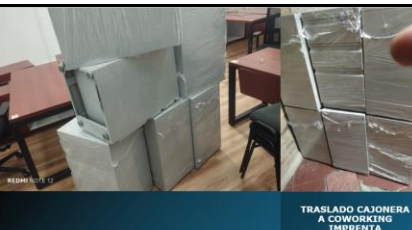
<p>TRASLADO CAJONERA A COWORKING IMPRENTA</p>

<p>INICIO COWORKING IMPRENTA</p>
43	Traslado de cajoneras metálicas a coworking.		Espacios de archivo insuficientes.	Se trasladaron cajoneras metálicas de otras áreas y se adecuaron al mobiliario existente.	Se mejoró la organización y disposición de materiales en el coworking.

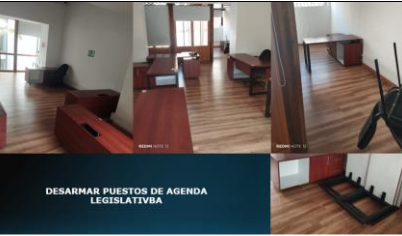
44	Reubicación de puestos coworking.		Disposición no alineada con las necesidades operativas.	Se reconfiguraron los puestos de trabajo, optimizando cableado y circulación.	Se logró un entorno más ordenado y funcional.	 
45	Mantenimiento eléctrico en puestos 181 y 183		Contactos deteriorados y falsos contactos en tomacorrientes.	Se reemplazaron los conectores defectuosos y se revisó la continuidad eléctrica.	Se restableció el suministro seguro de energía.	 
46	Desarmar puestos de agenda legislativa.		Estructuras fijas ocupaban zonas destinadas a otros equipos.	Se desarmaron los módulos sin afectar el mobiliario contiguo.	Se recuperó el área disponible para nuevas configuraciones.

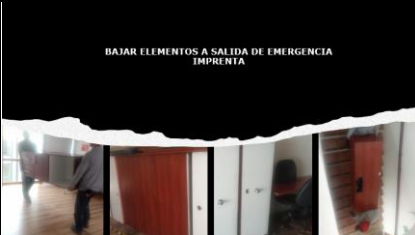
<p>BAJAR ELEMENTOS A SALIDA DE EMERGENCIA IMPRESA</p>

<p>PINTURA CUARTO RECICLAJE IMPRESA</p>
49	Desarmar estantería de agenda legislativa.		Falta de funcionalidad y amplitud espacial	Se desmontó completamente y se trasladaron los elementos reutilizables.	Se despejó el área y se optimizó el espacio disponible.	  <p>DESARMAR ESTANTERIA CAJONERAS AGENDA LEGISLATIVA</p>
50	Cambio de cerradura cuarto de lactancia.		Cerradura desgastada e inoperante.	Se reemplazó el mecanismo y se ajustaron bisagras.	Se garantizó la privacidad y el uso seguro del espacio.	  <p>CAMBIO CHAPA CUARTO LACTANCIA IMPRESA</p>
51	Traslado de superficie de trabajo al área de salida de emergencia.		Zona subutilizada próxima a salida de emergencia.	Se instaló una superficie de trabajo sin afectar la circulación ni la ruta de evacuación.	Se optimizó el uso del espacio respetando las condiciones de seguridad.

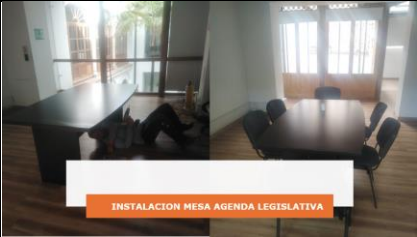
<p>INSTALACION MESA AGENDA LEGISLATIVA</p>
53	Pintura de gualderas de escalera principal.		Deterioro superficial por tránsito y manipulación.	Se aplicó pintura vinílica resistente al desgaste.	Se renovó la apariencia y se mejoró la percepción estética del acceso.

52	-Instalación de mesa en agenda legislativa.		Necesidad operativa de apoyo para documentos y equipos.	Se instaló mesa de trabajo modular con estructura metálica y superficie de madera	Se facilitó el desarrollo de labores administrativas en el área.

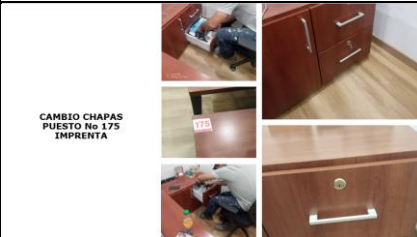
<p>PINTURA ESCALERAS DE IMPRENTA</p>
54	Cambio de chapa puesto 175.		Desgaste de componentes internos.	Se reemplazó la chapa y se ajustaron los puntos de anclaje.	Se restableció la seguridad y facilidad de acceso.

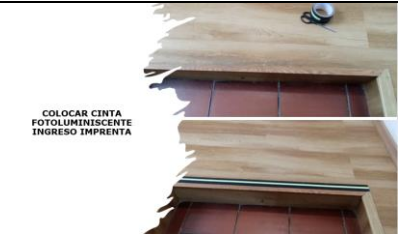
56	<p>Instalación de cintas fotolumiscentes escalera de acceso.</p>		<p>Riesgo potencial de accidentes durante evacuaciones o cortes eléctricos.</p>	<p>Se instalaron cintas fotoluminiscentes autoadhesivas en los bordes de los escalones conforme a normativa de seguridad.</p>	<p>Se mejoró la señalización y se incrementó la seguridad en desplazamientos y emergencias.</p>
