**ESTUDIO DE VALORACIÓN COMO  
PATRIMONIO CULTURAL INMUEBLE  
DEL PREDIO UBICADO EN LA CLL 1D  
N. 7 -55 “SALÓN COMUNAL DEL  
BARRIO LAS CRUCES”**

**CLAUDIA LILIANA BUENO MENDOZA  
ARQUITECTA MSC. HISTORIA ANÁLISIS Y VALORACIÓN DE  
BIENES ARQUITECTÓNICOS Y AMBIENTALES**

**22 DE JULIO DE 2019**

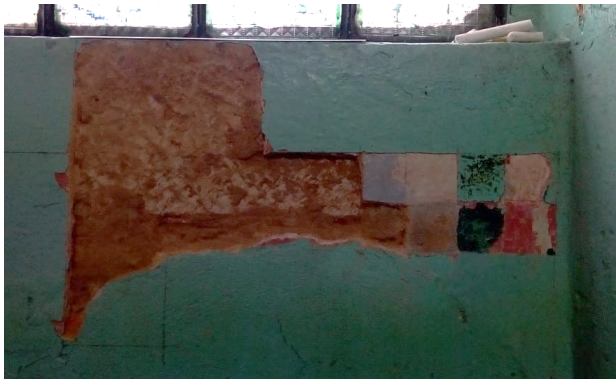
*Ilustración 7. Cala interior del muro de fachada. Se pone en evidencia la alfajía en piedra y las diferentes capas de acabado. Foto del autor*

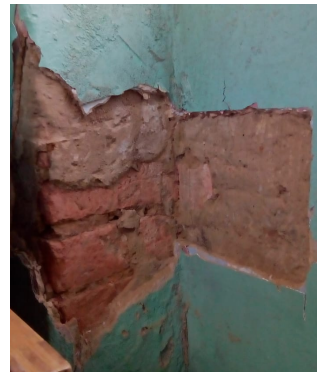
*Ilustración 8. Exploración del material de columnas y muros en fachada. Foto del autor*

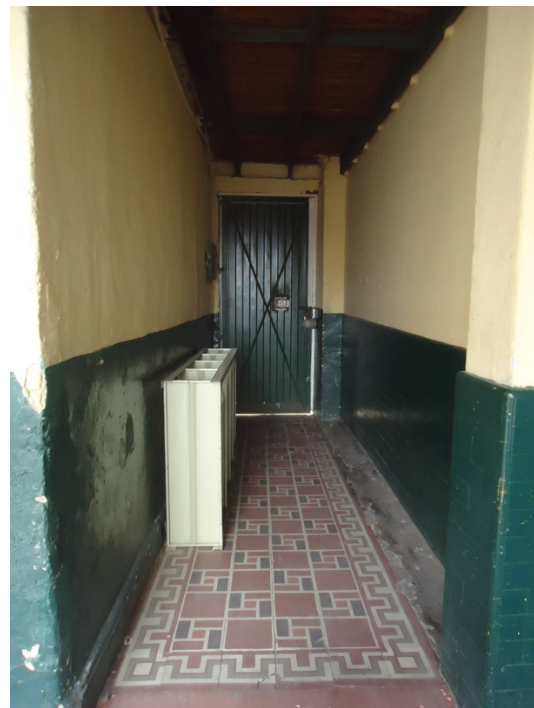
*Ilustración 11. Zaguán de ingreso al inmueble con pisos en baldosas de cemento. Foto del autor*

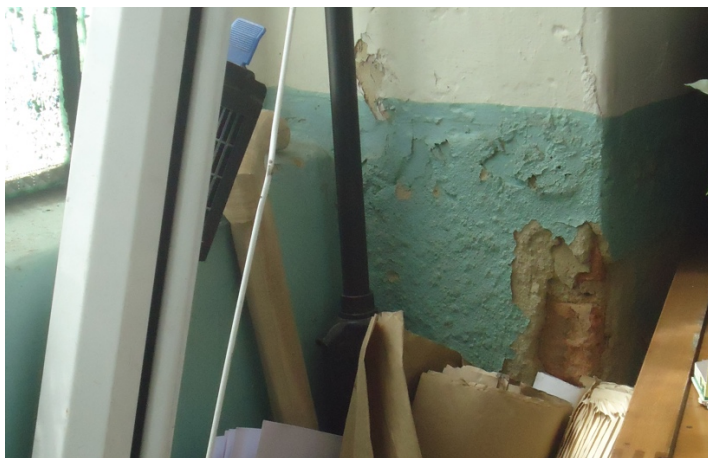
La conservación de la fachada es buena, no se presentan desplomes ni grietas importantes en la estructura muraria. Tampoco se evidencian problemas en cimentación o alto deterioro de sus acabados. El problema principal de la misma es el empleo de recubrimientos inadecuados como pañetes de cemento sobre muros de tierra cruda y pinturas en esmalte, generando eflorescencias en los recubrimientos y afectando la futura resistencia de la estructura por disminuir su capacidad de intercambio de humedad con el medio ambiente.

*Ilustración 12.  
Eflorescencia al  
interior de la fachada.  
Foto del autor*

- Eliminar los acabados en pañetes de cemento sobre los muros con tierra cruda, así como los acabados con pintura de aceite y reemplazarlos por acabados con pañetes de tierra cruda, cal y fibras vegetales y pinturas tipo vinilo

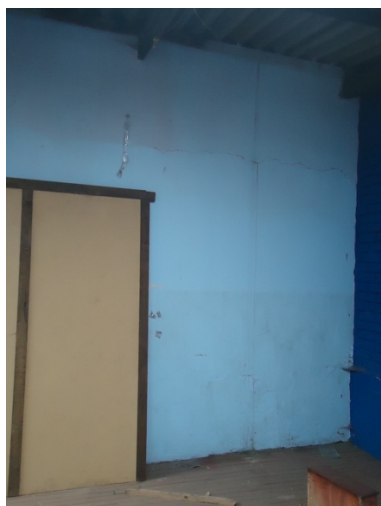
Los muros a partir del eje 3, evidencian serios problemas estructurales en primer y segundo piso con mayor énfasis en el muro occidental en tierra cruda que presenta grietas de compromiso estructural en primer y segundo piso generadas posiblemente por la humedad y problemas de deterioro de la edificación contigua.

*Ilustración 13. Grietas en el muro  
oriental en tierra entre los ejes 3 y 4.  
Foto del autor*

- Diseñar estrategias de protección por infiltración de humedad en el lindero oriental debido al deterioro de la edificación contigua.
- Eliminar todos los elementos correspondientes a etapas posteriores y principalmente aquellos que afecten la lectura de la tipología original del inmueble

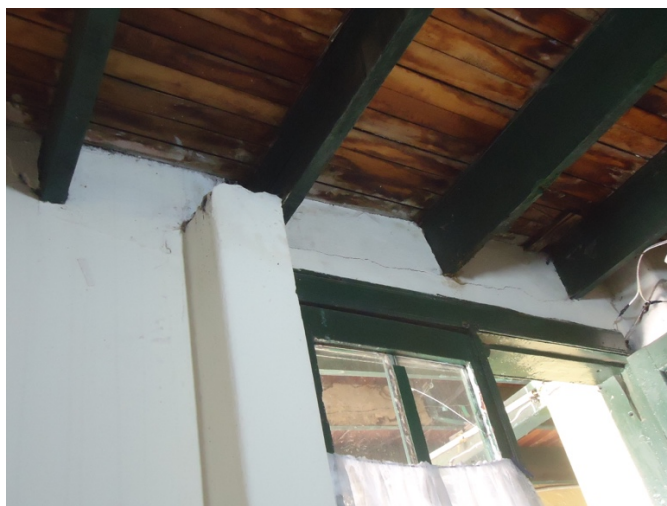
La conservación de los muros perpendiculares al plano de fachada en primer piso es buena. No obstante, todos los muros que han sido intervenidos con la instalación de vigas en madera para el apoyo del entrepiso del segundo nivel presentan fisuras de compromiso estructural por la presencia de cargas puntuales sin la presencia de una viga solera que distribuya las mismas.

*Ilustración 14. Fisuras y grietas generadas por el empuje  
de las vigas de entrepiso sobre la estructura muraria.  
Foto del autor*

- Eliminar el entrepiso en madera de la construcción anterior actual ya que afecta la espacialidad republicana original y la conservación de la estructura muraria

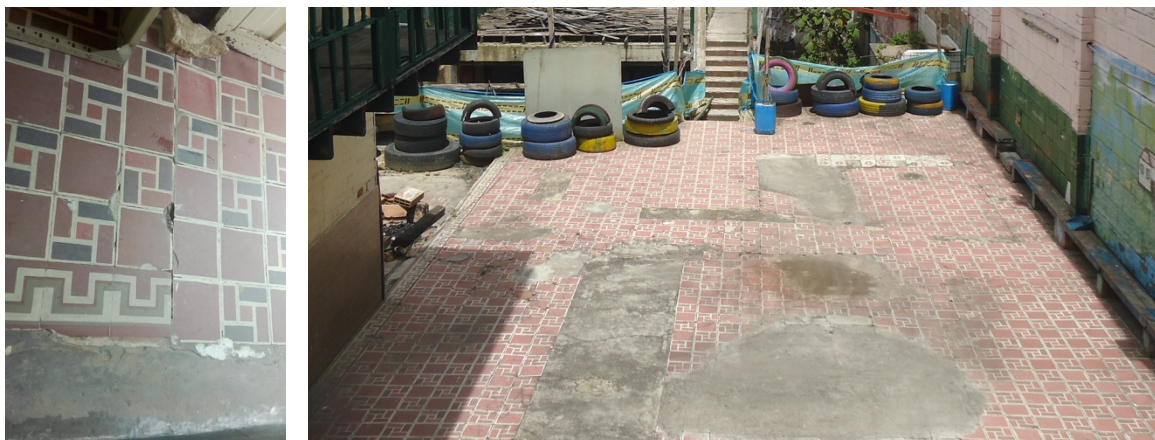
Los pisos de baldosas de cemento se encuentran en regular estado de conservación ya que por el paso del tiempo presentan fracturas en varios elementos así como lagunas en zonas que ya han sido resanadas con cemento.

*Ilustración 15. Fracturas en las baldosas de cemento. Foto del autor*

*Ilustración 16. Lagunas en los pisos de la zona del patio interior. Foto del autor*

- Dejar evidencia de aquellos elementos materiales que por su estado de conservación no pueden ser conservados en su totalidad pero que corresponden a este periodo (bases en piedra de las primeras columnas, acabados en pisos de cemento)

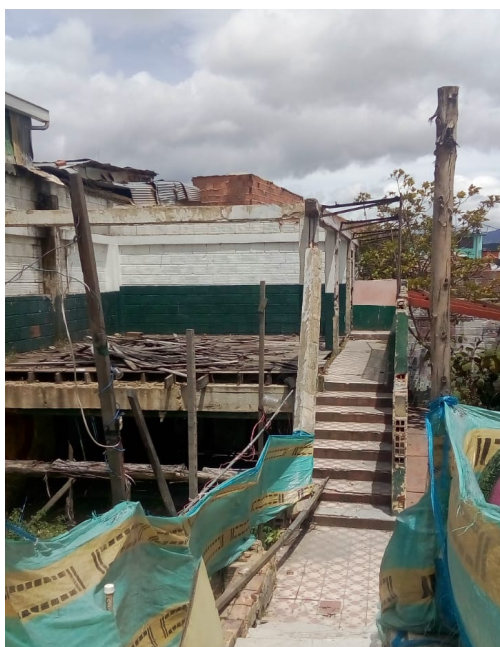
Las construcciones de la zona centro occidental y sur oriental se encuentran en estado de ruina, sin manto ni estructura de cubierta, desaparición de un alto porcentaje de la estructura muraria, deterioro de entrepisos y acabados.

*Ilustración 17. Vista de las ruinas de la construcción sur oriental del inmueble. Foto del autor*

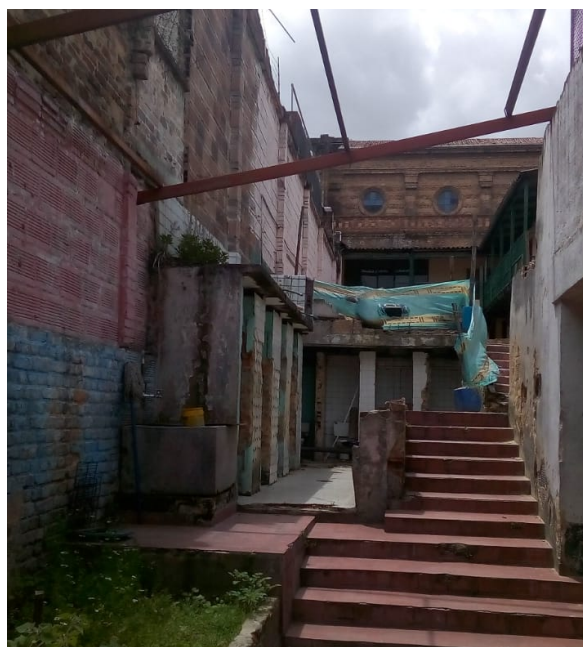
*Ilustración 18. Vista de las ruinas de la zona de baños en la zona central del lote. Foto del autor*
