**Ref:** CONTRATO No. FDLSF-CIN-045-2019. Objeto *"ACTUALIZACIÓN, COMPLEMENTACIÓN Y AJUSTES DE LOS ESTUDIOS, DISEÑOS Y TRAMITES PARA LA INTERVENCIÓN DEL SALÓN COMUNAL DEL BARRIO LAS CRUCES, ASÍ COMO TAMBIÉN EL TRÁMITE PARA LA OBTENCIÓN DE LA LICENCIA DE CONSTRUCCIÓN"*

**Asunto:** Remisión documento de Valoración Patrimonial.

**ESTUDIO DE VALORACIÓN COMO  
PATRIMONIO CULTURAL INMUEBLE  
DEL PREDIO UBICADO EN LA CLL 1D  
N. 7 -55 "SALÓN COMUNAL DEL  
BARRIO LAS CRUCES"**

**22 DE JULIO DE 2019**

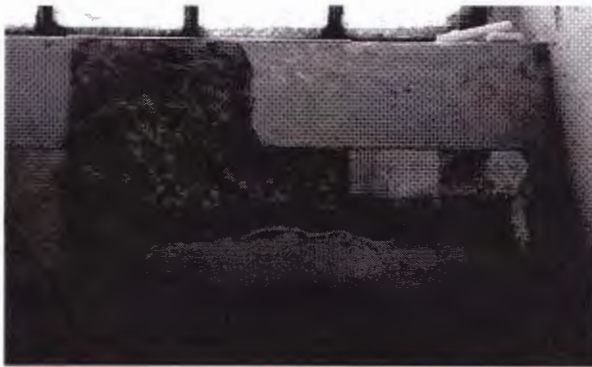
*Ilustración 7. Cala interior del muro de fachada. Se pone en evidencia la alfajía en piedra y las diferentes capas de acabado. Foto del autor*

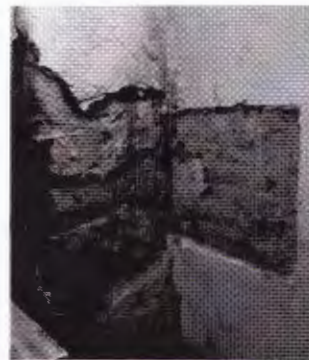
*Ilustración 8. Exploración del material de columnas y muros en fachada. Foto del autor*

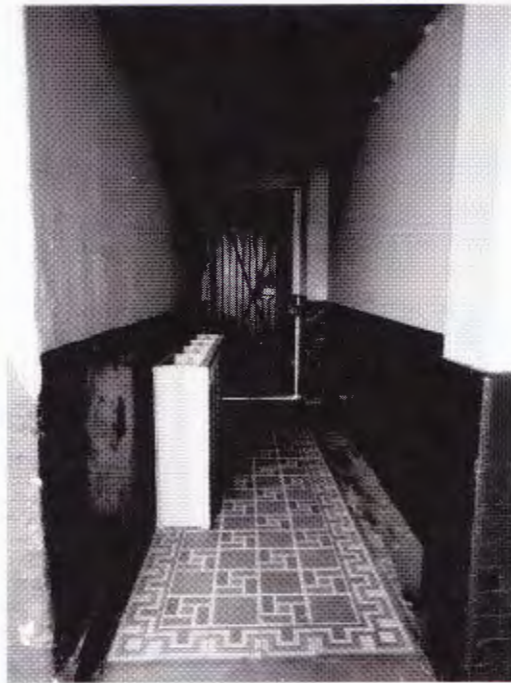
Ilustración 11. Zaguán de ingreso al inmueble con pisos en baldosas de cemento. Foto del autor

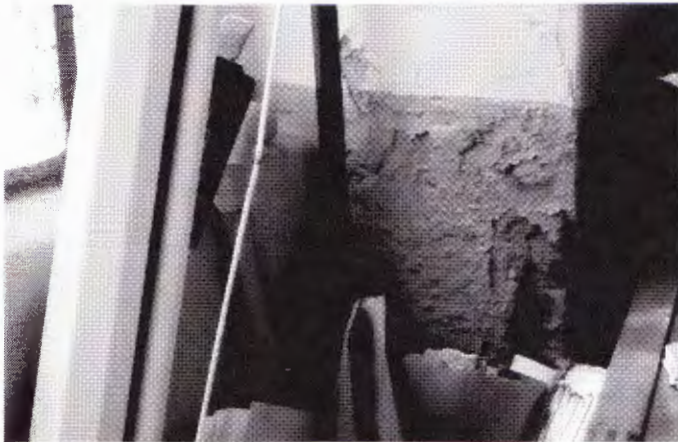
La conservación de la fachada es buena, no se presentan desplomes ni grietas importantes en la estructura muraria. Tampoco se evidencian problemas en cimentación o alto deterioro de sus acabados. El problema principal de la misma es el empleo de recubrimientos inadecuados como pañetes de cemento sobre muros de tierra cruda y pinturas en esmalte, generando eflorescencias en los recubrimientos y afectando la futura resistencia de la estructura por disminuir su capacidad de intercambio de humedad con el medio ambiente. (Ver Ventilación?)

*Ilustración 12.  
Eflorescencia al  
interior de la fachada.  
Foto del autor*

- Eliminar los acabados en pañetes de cemento sobre los muros con tierra cruda, así como los acabados con pintura de aceite y reemplazarlos por acabados con pañetes de tierra cruda, cal y fibras vegetales y pinturas tipo vinilo

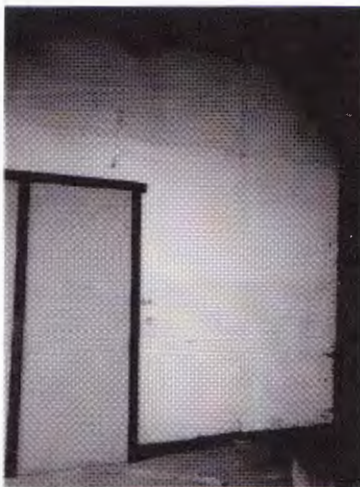
Los muros a partir del eje 3, evidencian serios problemas estructurales en primer y segundo piso con mayor énfasis en el muro occidental en tierra cruda que presenta grietas de compromiso estructural en primer y segundo piso generadas posiblemente por la humedad y problemas de deterioro de la edificación contigua.

*Ilustración 13. Grietas en el muro  
oriental en tierra entre los ejes 3 y 4.  
Foto del autor*

- Diseñar estrategias de protección por infiltración de humedad en el lindero oriental debido al deterioro de la edificación contigua
- Eliminar todos los elementos correspondientes a etapas posteriores y principalmente aquellos que afecten la lectura de la tipología original del inmueble

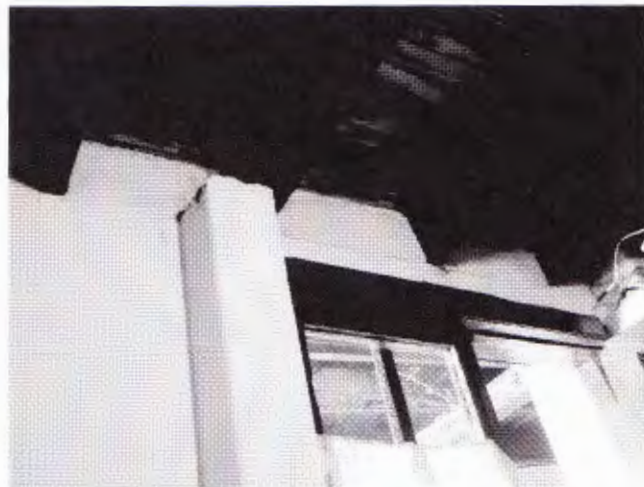
La conservación de los muros perpendiculares al plano de fachada en primer piso es buena. No obstante, todos los muros que han sido intervenidos con la instalación de vigas en madera para el apoyo del entrepiso del segundo nivel presentan fisuras de compromiso estructural por la presencia de cargas puntuales sin la presencia de una viga solera que distribuya las mismas.

*Ilustración 14. Fisuras y grietas generadas por el empuje  
de las vigas de entrepiso sobre la estructura muraria.  
Foto del autor*

- Eliminar el entrepiso en madera de la construcción anterior actual ya que afecta la espacialidad republicana original y la conservación de la estructura muraria

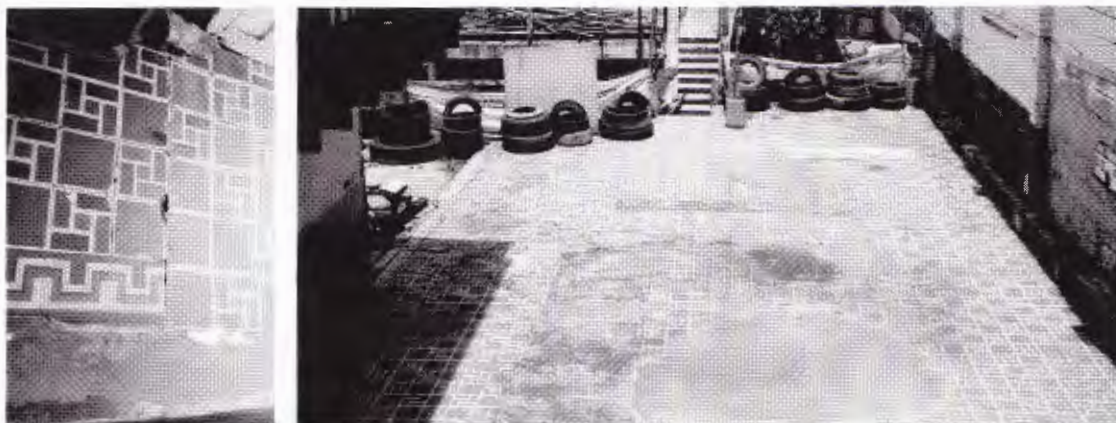
Los pisos de baldosas de cemento se encuentran en regular estado de conservación ya que por el paso del tiempo presentan fracturas en varios elementos así como lagunas en zonas que ya han sido resanadas con cemento.

*Ilustración 15. Fracturas en las baldosas de cemento. Foto del autor*

*Ilustración 16. Lagunas en los pisos de la zona del patio interior. Foto del autor*

- Dejar evidencia de aquellos elementos materiales que por su estado de conservación no pueden ser conservados en su totalidad pero que corresponden a este periodo (bases en piedra de las primeras columnas, acabados en pisos de cemento)

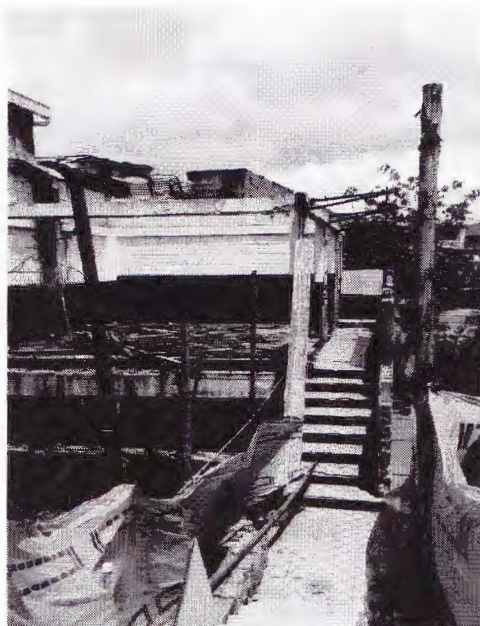
Las construcciones de la zona centro occidental y sur oriental se encuentran en estado de ruina, sin manto ni estructura de cubierta, desaparición de un alto porcentaje de la estructura muraria, deterioro de entrepisos y acabados.

*Ilustración 17. Vista de las ruinas de la construcción sur oriental del inmueble. Foto del autor*

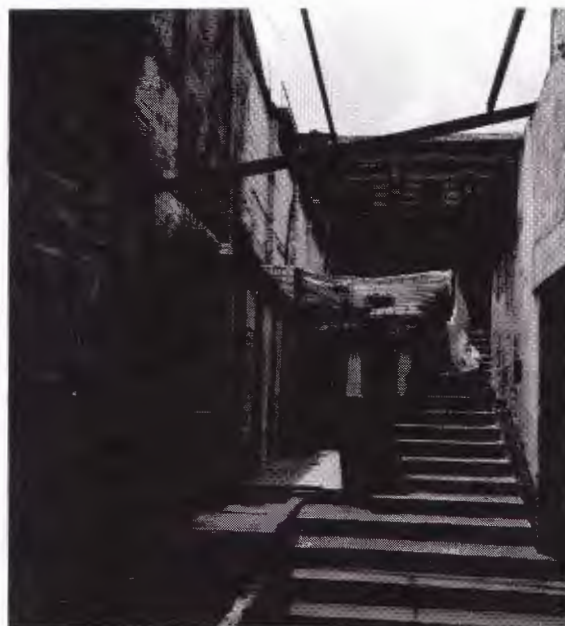
*Ilustración 18. Vista de las ruinas de la zona de baños en la zona central del lote. Foto del autor*
