## **INFORME DE VISITA TÉCNICA DE INSPECCIÓN A LAS INSTALACIONES DEL SISTEMA DE AIRE ACONDICIONADO DEL CAMU DE MOÑITOS, DEPARTAMENTO DE CÓRDOBA**

**PRESENTADO A:  
GOBERNACIÓN DE CÓRDOBA**

**13/10/2024**

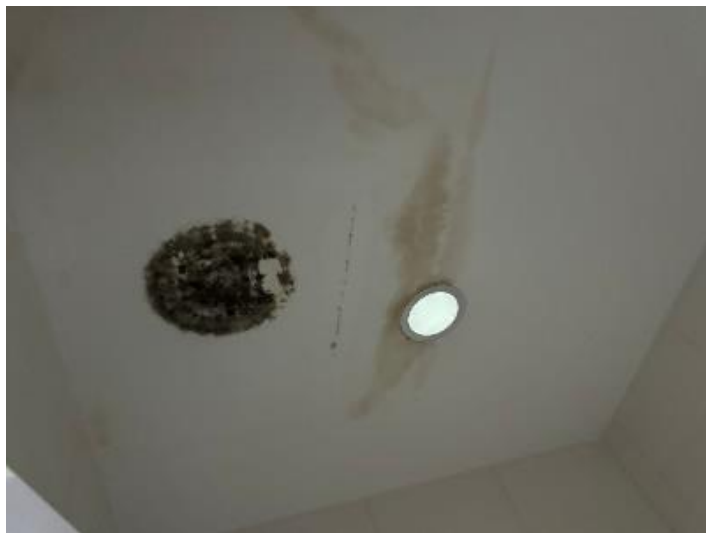
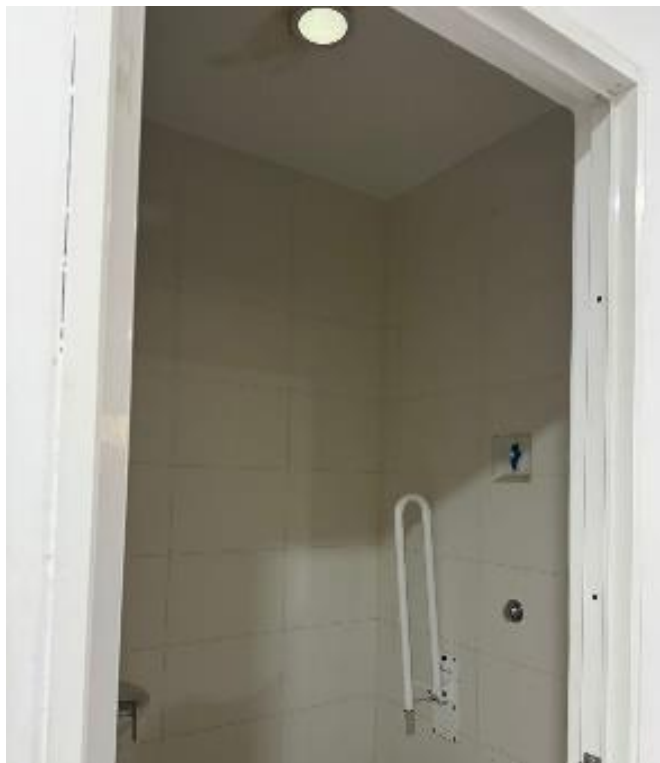
**Figura 1.** Baños sin sistema de ventilación y/o extracción,

Como se evidencia en las imágenes los baños no cuentan con sistemas de extracción o ventilación mecánica.

- Se recomienda realizar un diseño del sistema de aire acondicionado y ventilación mecánica para las áreas de Toma de muestras, Sala de parto, Laboratorio Clínico, baños y salas de espera del CAMU del Municipio de Moñitos Córdoba.

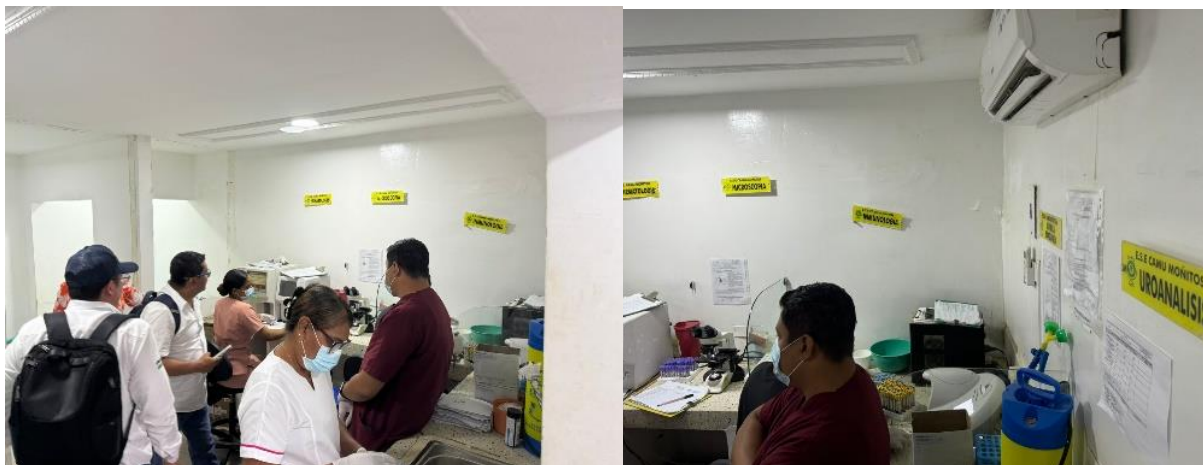
**Figura 2.**

Como se evidencia en las imágenes adjuntas, el área de laboratorio Clínico además de tener instalado equipo tipo Mini Split, no cuenta con un sistema de extracción o ventilación mecánica que permita crear la presión negativa que requiere un laboratorio Clínico.

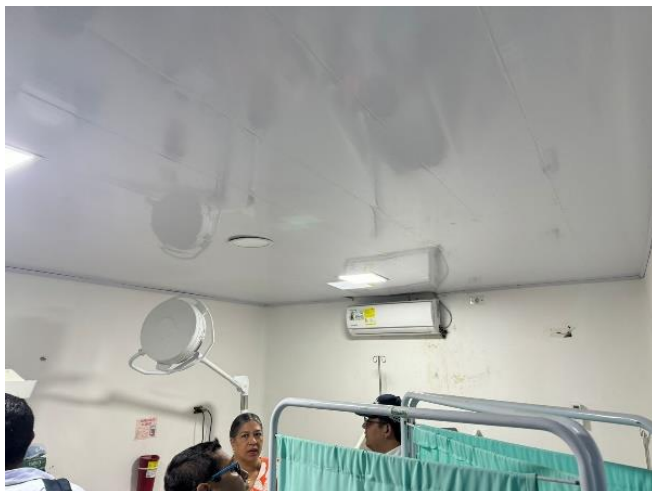
**Figura 3.**

La sala de trabajo de parto y toma de muestras se encuentra en igual condiciones que las demás, que no garantizan el cumplimiento de un Sistema de HVAC.

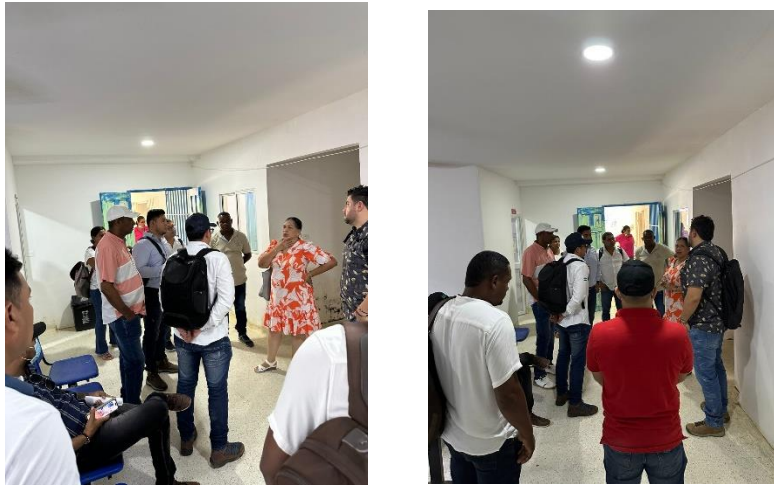
**Figura 4.**

En la visita realizada se evidenció que la sala de espera del CAMU del municipio de Moñitos, no cuenta con sistema de aire acondicionado, en su lugar se encuentran instalados ventiladores de techo.
