# **BARRERAS DE BAJA PERMEABILIDAD INFORME AÑO 2009**

**Departamento Técnico  
Carbones del Cerrejón Limited  
Febrero 2010**

## BARRERAS DE BAJA PERMEABILIDAD INFORME AÑO 2.009

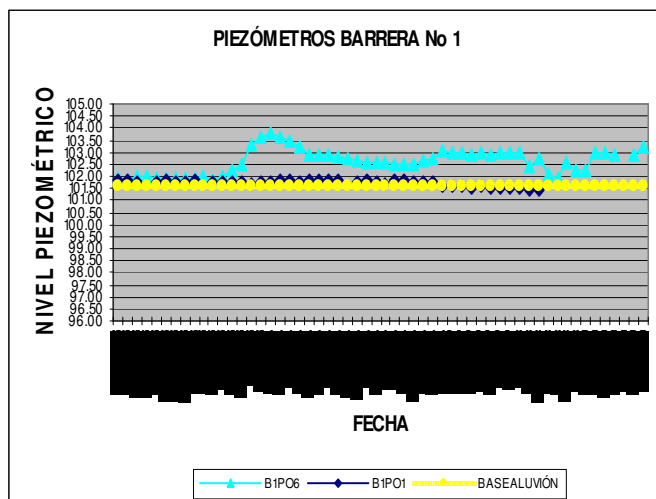
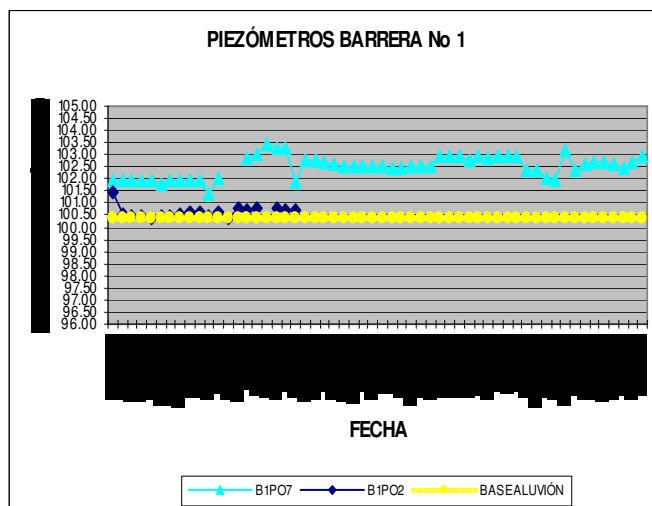
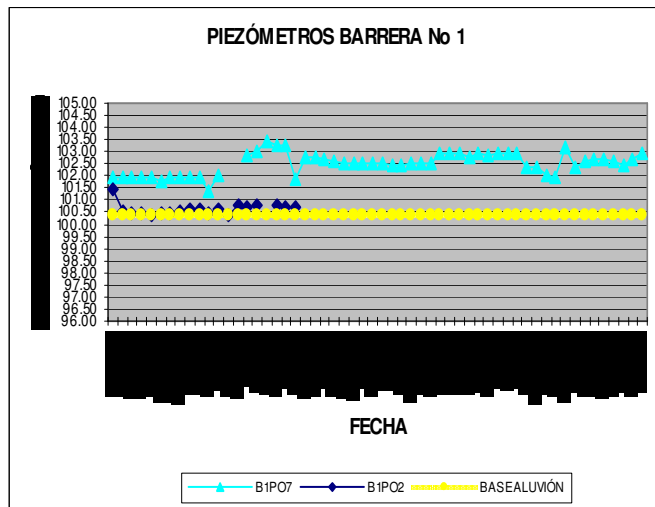
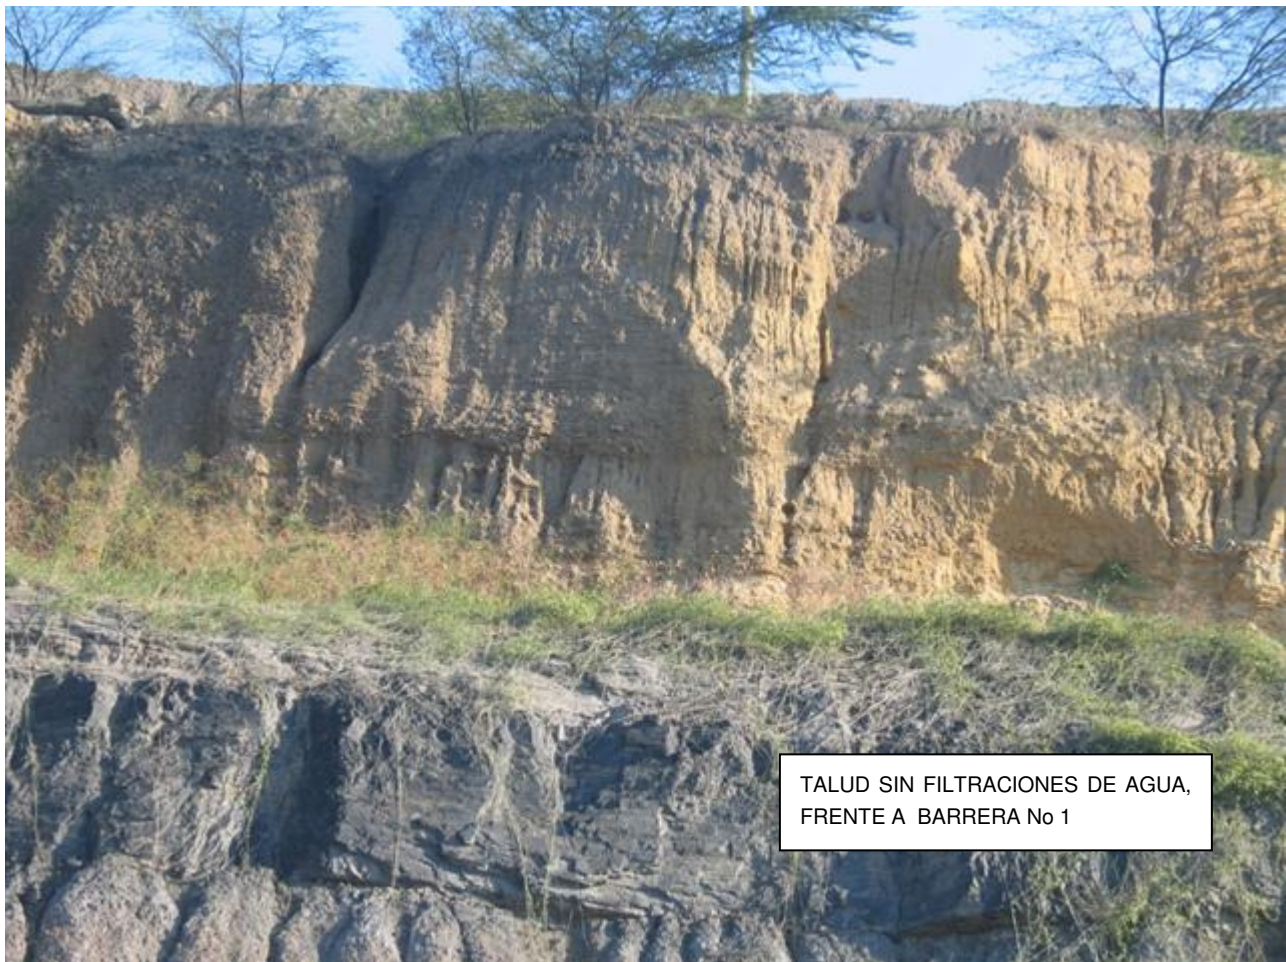
#### i. ***Piezómetros de la barrera No 1:***

- Los piezómetros de aguas abajo se encuentran secos o con muy poca agua
- En el corte del tajo frente a la barrera no se observan flujos.

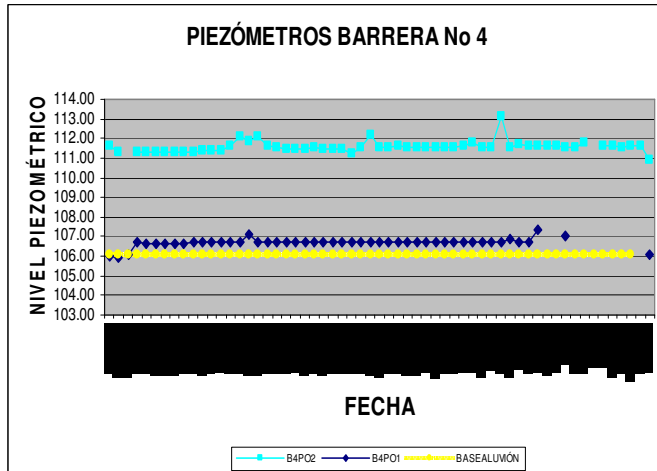
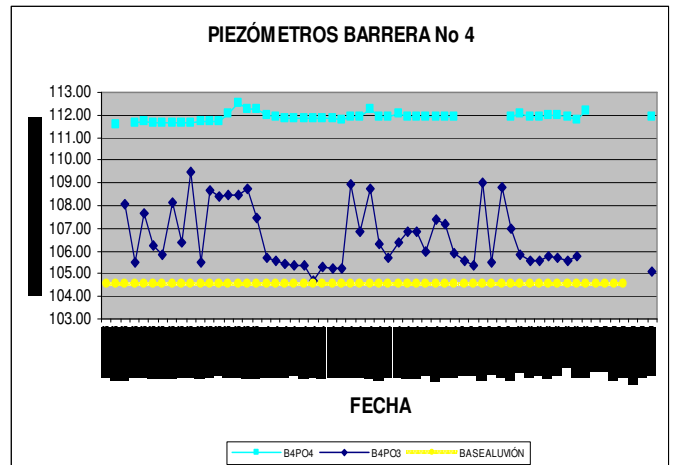
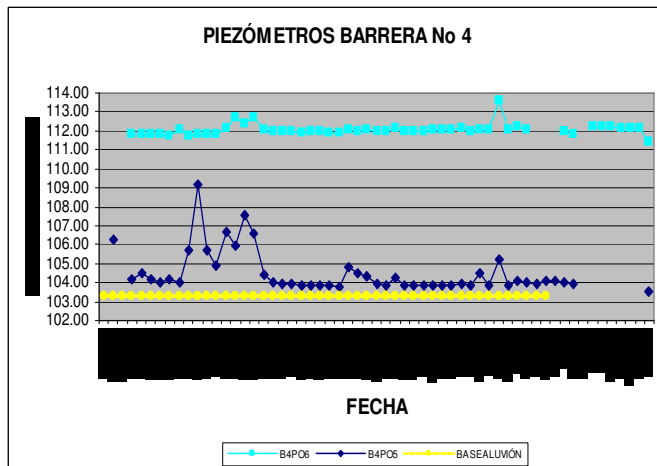
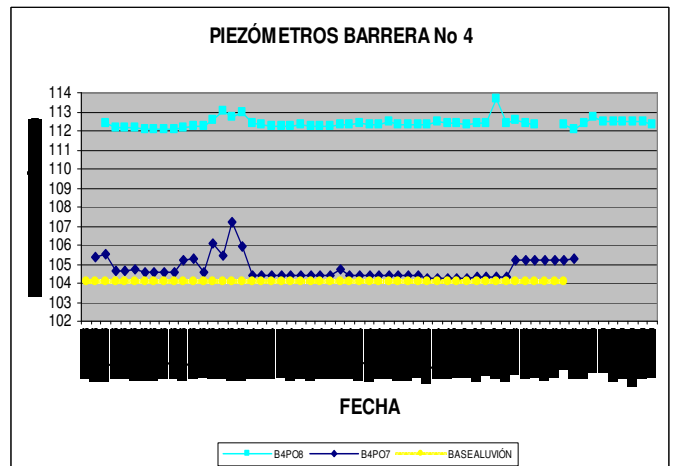
ii. ***Piezómetros de la barrera No 4:***

- Los piezómetros se comportan en forma similar a los años anteriores. Por efecto de la barrera y por el desagüe producido por los tajos, los piezómetros aguas abajo presentan muy poca agua o están secos, con el nivel muy cerca al contacto roca-aluvión, mientras los de aguas arriba continúan con la tendencia histórica de estar entre 5 m y 8 m por encima de los de aguas abajo.
- En el corte del tajo frente a la barrera no se observan flujos.

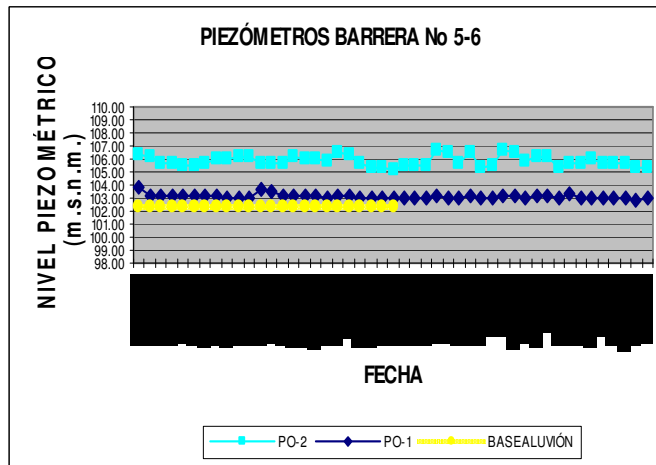
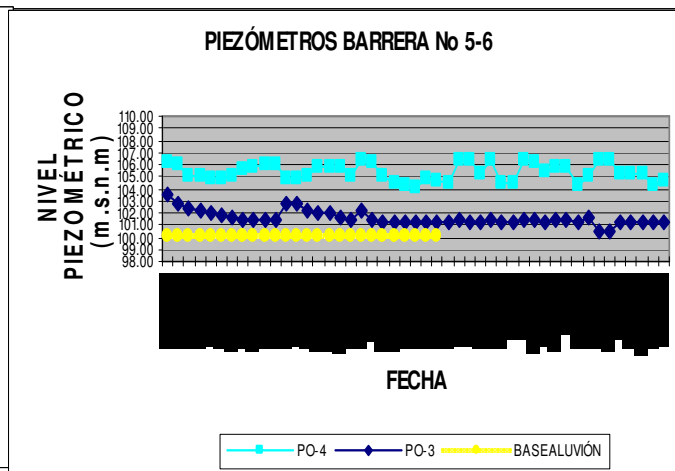
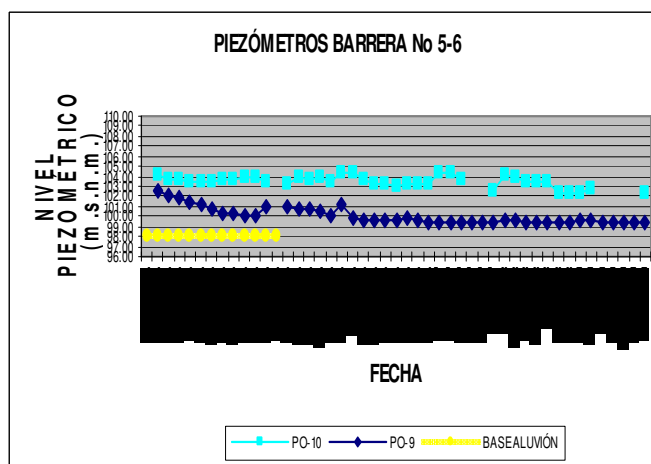
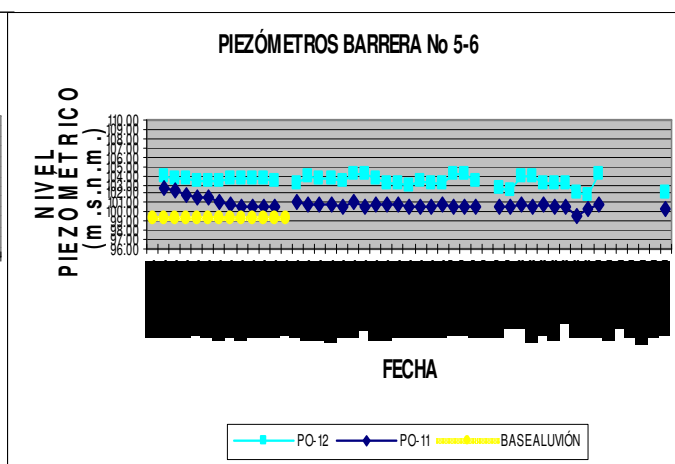
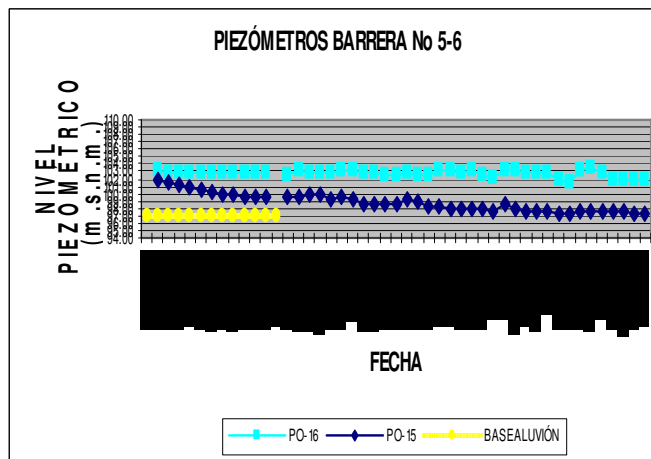
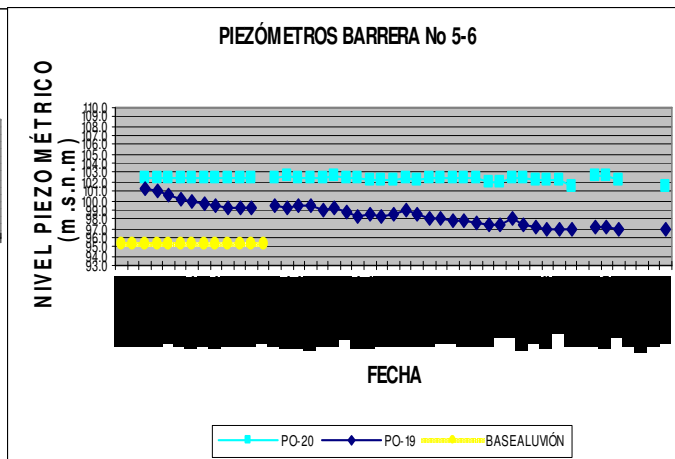
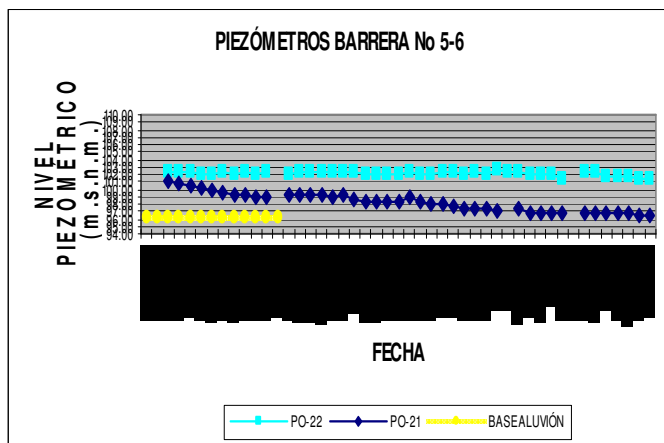
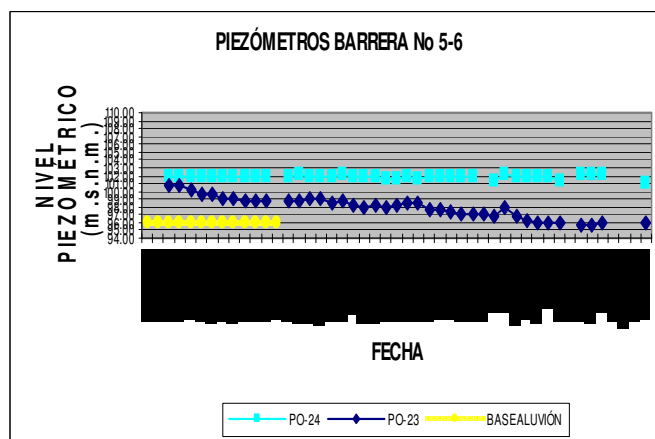
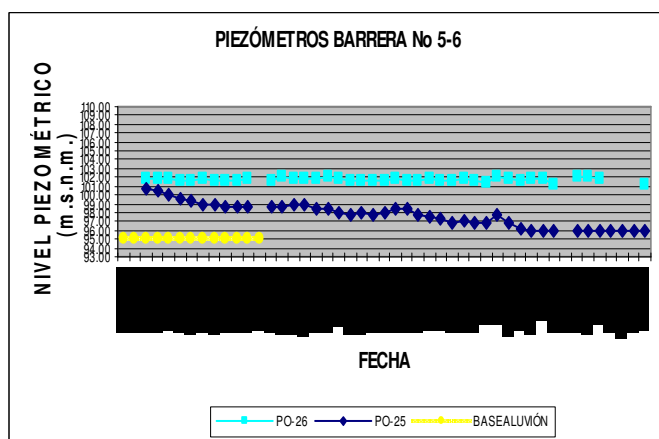
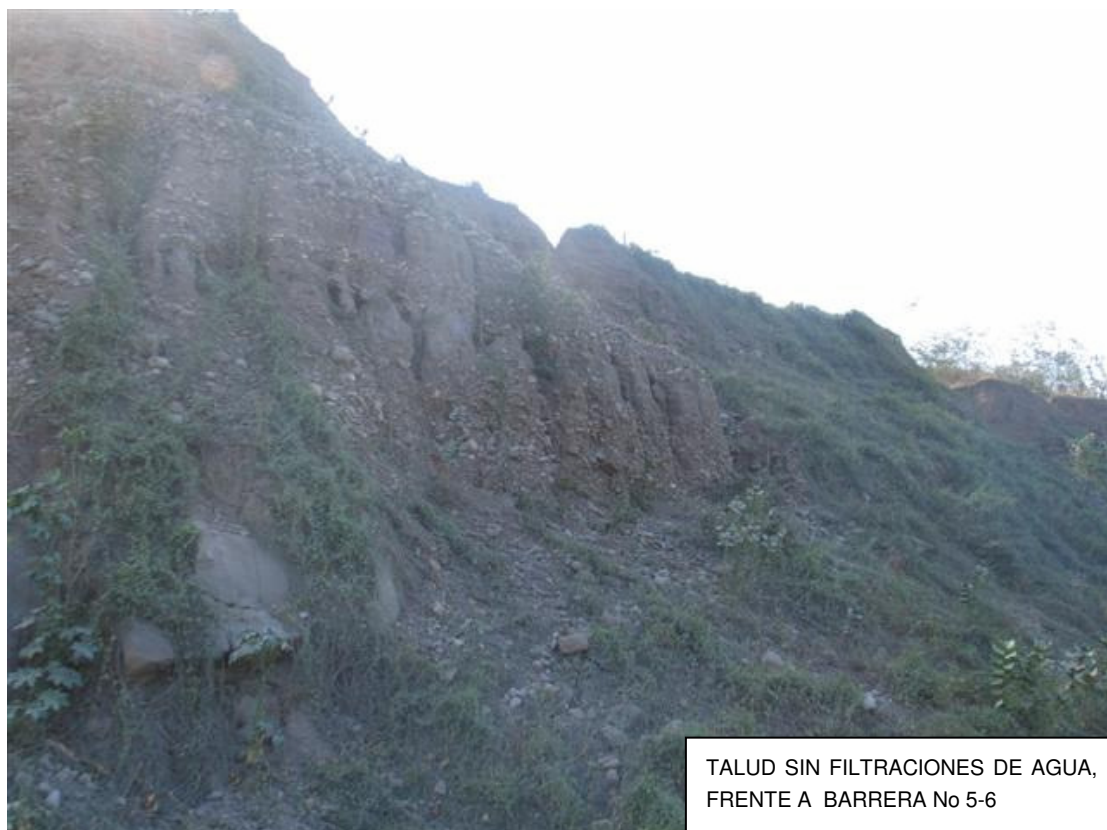
### iii. *Piezómetros de la barrera No 5-6:*

- Por efecto de la barrera y por el desagüe producido por el tajo, el nivel de aguas arriba vs. el de aguas abajo mantiene diferencias entre 3.2 m y 6.3 m.
- Los piezómetros de aguas abajo se encuentran con muy poca agua (entre 0.0 m y 2.3 m del fondo del aluvión).
- Los flujos hacia el extremo norte de la barrera, mencionados en el informe pasado, desaparecieron y solo se observa una humedad en el talud.

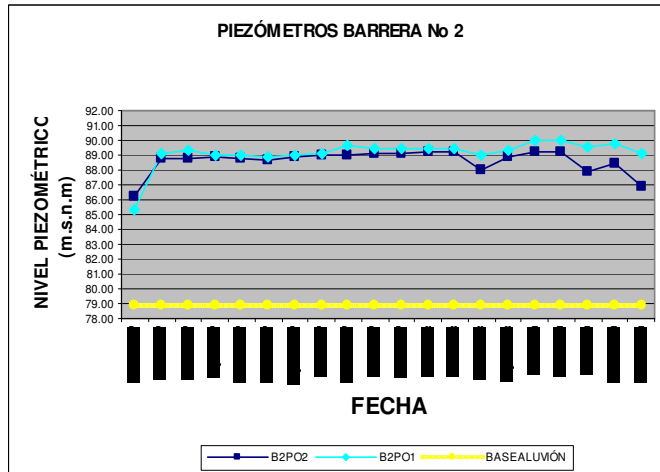
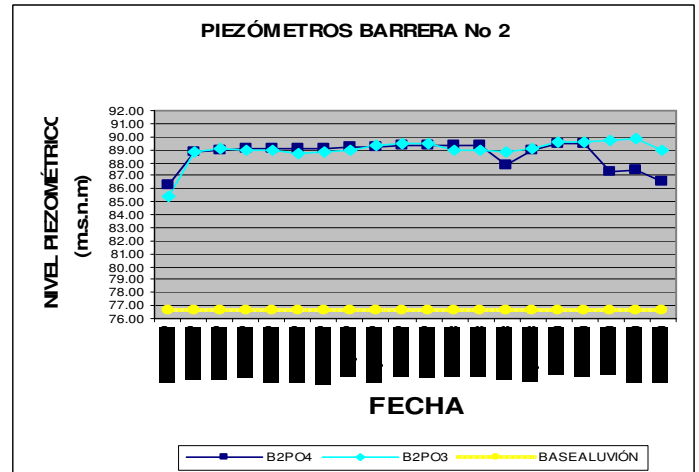
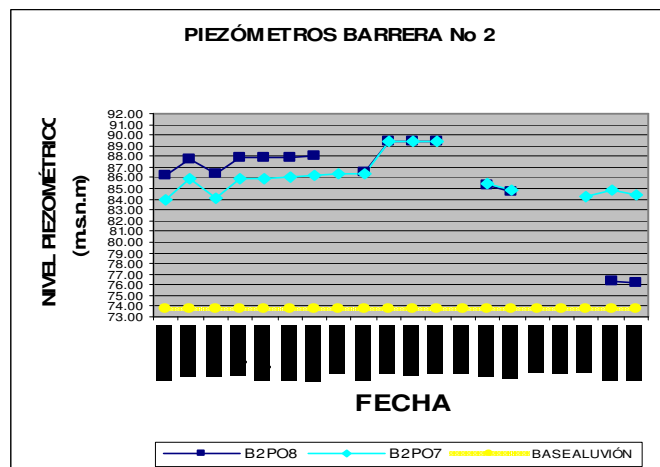
#### iv. *Piezómetros de la barrera No 2:*

- Como consecuencia del avance del tajo hacia la barrera No 2, se comienza a notar el efecto sobre el nivel piezométrico de aguas abajo. Así, ya se observan diferencias entre 3.2 y 8.7 m, del nivel de aguas abajo versus el de aguas arriba.

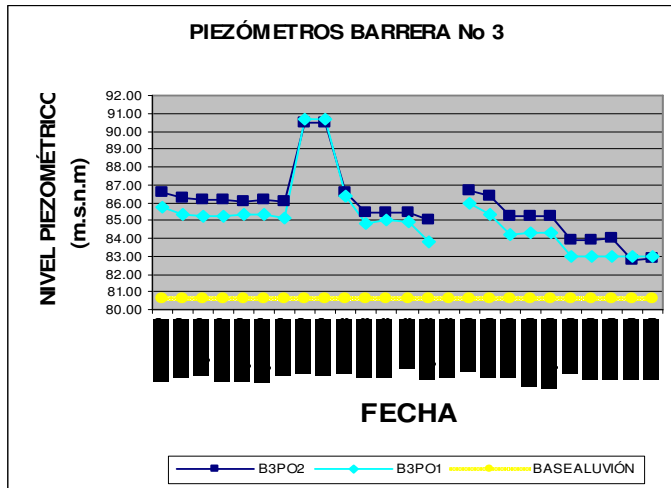
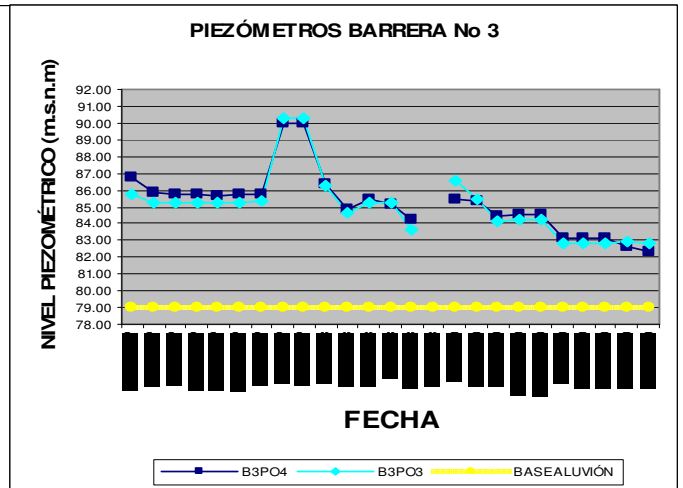
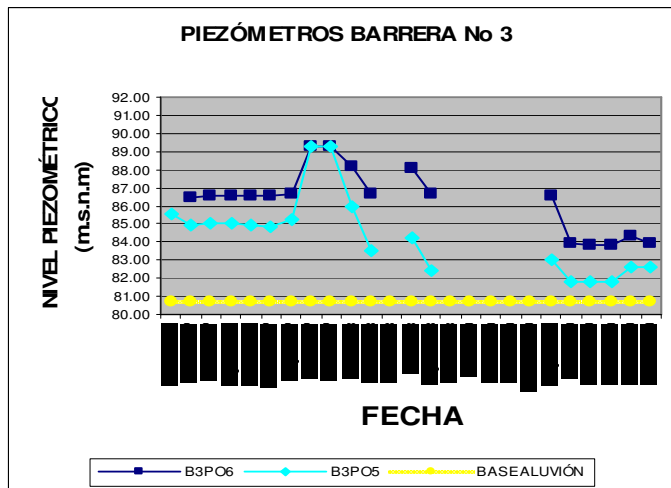
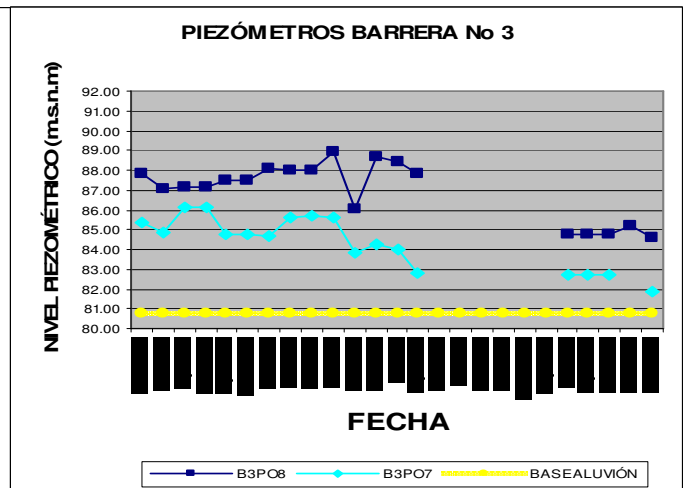
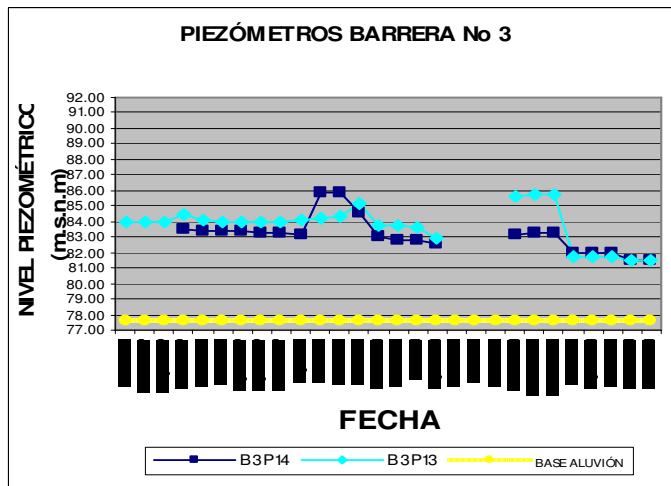
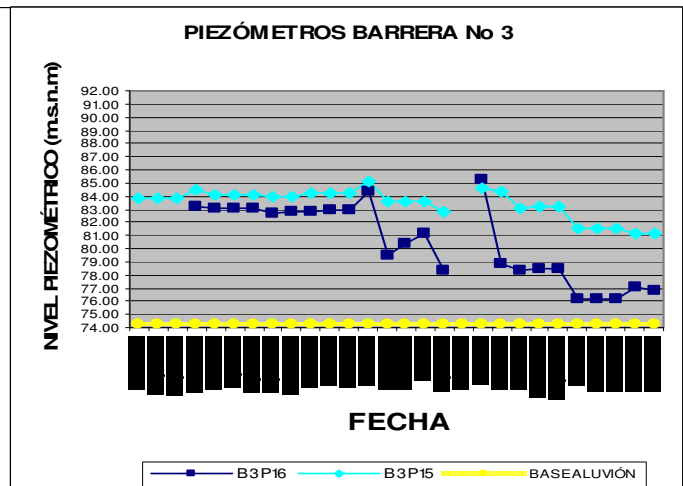
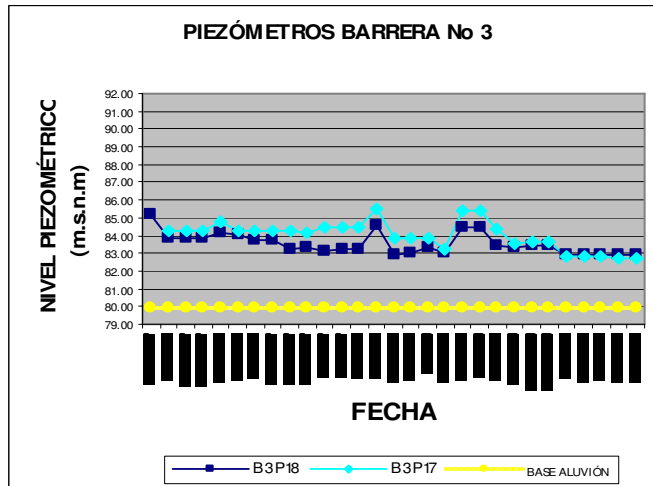
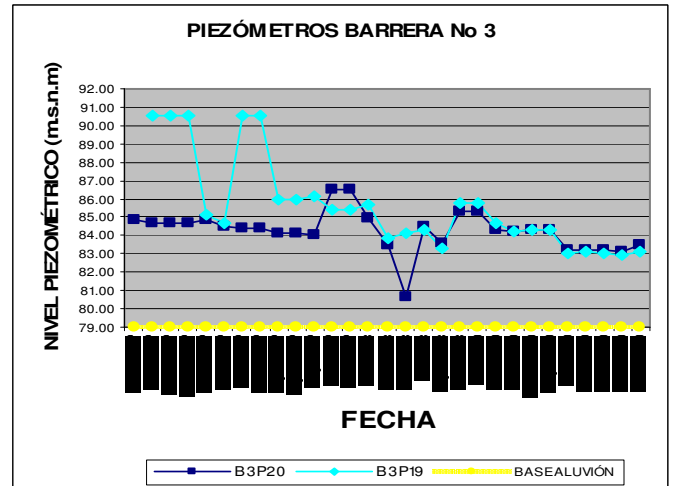
#### v. *Piezómetros de la barrera No 3:*

- Debido a que el avance minero aún se encuentra lejos de la barrera y no se ha producido el desagüe aguas abajo, y también por la acumulación de agua lluvia en cercanías a los piezómetros, no se observan las diferencias esperadas en los niveles de aguas a ambos lados de la barrera. Por tales motivos, también en algunos piezómetros se presenta el nivel de aguas abajo más alto que el de aguas arriba de la barrera. Con el avance de la minería en los próximos años, el comportamiento de esta barrera se normalizará.

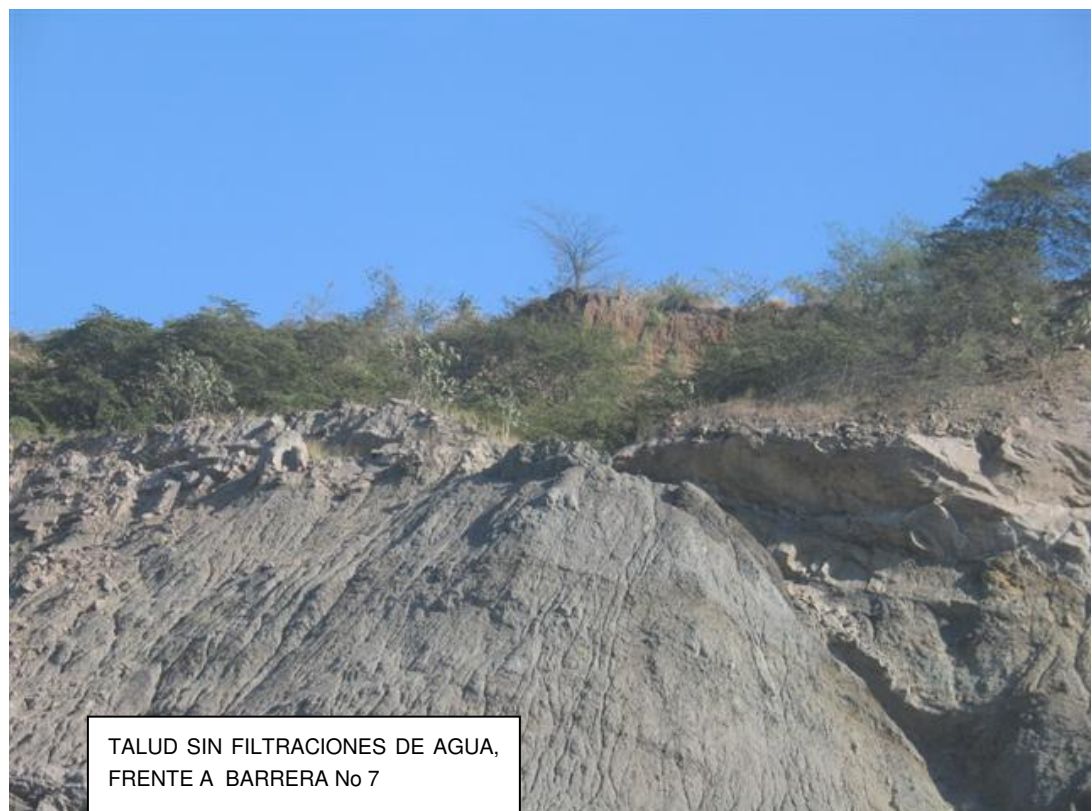
vi. **Monitoreo de la barrera No 7:**

En el 2009 se continuó haciendo seguimientos visuales sobre la pared del tajo. En la siguiente foto se puede apreciar el estado actual en el corte del talud frente a la barrera, en el cual no se observan flujos de agua.
