| <div><div>Página 1 de 2</div><div>Versión: 1</div><div>CODIGO: N/A</div><div>DOCUMENTO CONTROLADO</div></div> | | <div><div></div><div>UNIDAD ESPECIAL CUERPO OFICIAL DE BOMBEROS BOGOTÁ D.C.</div><div>INFORME DIAGNOSTICO DE MANTENIMIENTO DE INSTALACIONES. FRENTE DE OBRA</div></div> | <div><div></div><div>ALCALDE MAYOR DE BOGOTÁ D.C.</div><div>ALCALDIA MAYOR DE BOGOTÁ D.C.</div></div> | | | | |
| CONTRATO N°: UAECOB-CONTRATO-357-2024 | | OBJETO: "REALIZAR EL MANTENIMIENTO PREDICTIVO, PREVENTIVO, CORRECTIVO, MEJORAS Y DOTACION A LAS INSTALACIONES DE LAS DEPENDENCIAS DE LA UNIDAD ADMINISTRATIVA ESPECIAL CUERPO OFICIAL DE BOMBEROS DE BOGOTÁ D.C. – SGC" | | | | | |
| CONTRATISTA: WRUSSY INGENIEROS SAS | | FRENTE DE OBRA | ESTACION DE BOMBEROS CENTRAL LA PEPITA | DIRECCION | Calle 11 No. 20A - 10 | FECHA DE VISITA | 23/10/2025 |

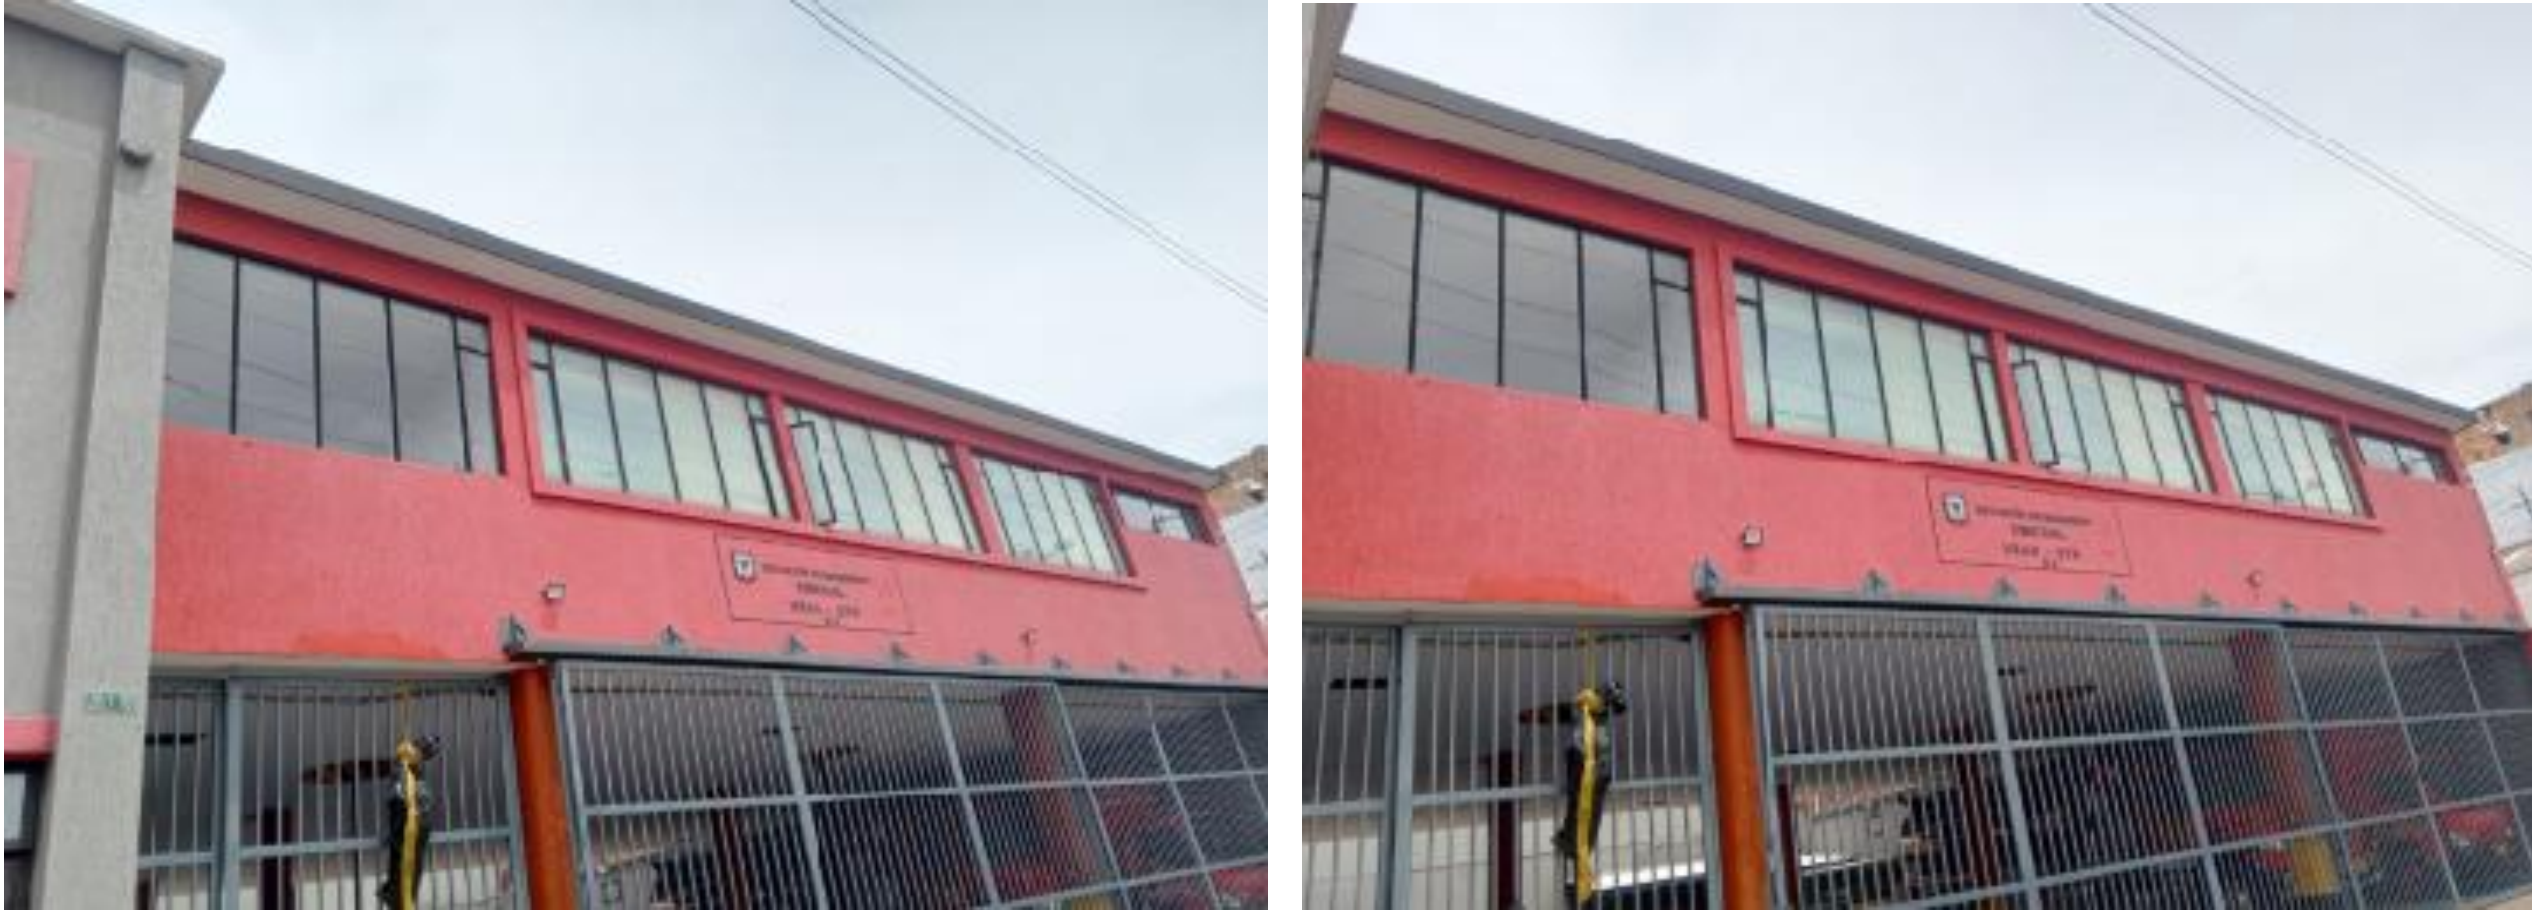
| <div></div> | | | | | <p>SE OBSERVA LA FACHADA FRONTAL DE LA EDIFICACIÓN, EN LA CUAL SE EVIDENCIA LA PRESENCIA DE PINTURA EN COLOR ROJO COMO ACABADO PRINCIPAL DEL PARAMENTO. LA ESTRUCTURA CUENTA CON VENTANALES AMPLIOS EN EL NIVEL SUPERIOR, CONFORMADOS POR MARCOS METÁLICOS Y VIDRIO TRANSPARENTE, QUE PERMITEN ILUMINACIÓN NATURAL AL INTERIOR. EN LA ZONA INFERIOR SE APRECIA EL CERRAMIENTO FRONTAL MEDIANTE REJAS METÁLICAS VERTICALES TIPO SEGURIDAD, QUE FUNCIONAN COMO CONTROL DE ACCESO.</p> <p>LA SUPERFICIE VISIBLE DE LA FACHADA PRESENTA MANCHAS Y ZONAS CON DIFERENCIAS DE TONALIDAD DE PINTURA, ASOCIADAS A INTERVENCIONES PREVIAS O DESGASTE POR CONDICIONES AMBIENTALES. IGUALMENTE, SE OBSERVA ACUMULACIÓN DE SUCIEDAD LOCALIZADA EN SECTORES PUNTUALES DEL ACABADO EXTERIOR, LO CUAL GENERA ALTERACIÓN ESTÉTICA DEL ELEMENTO CONSTRUCTIVO.</p> | | |

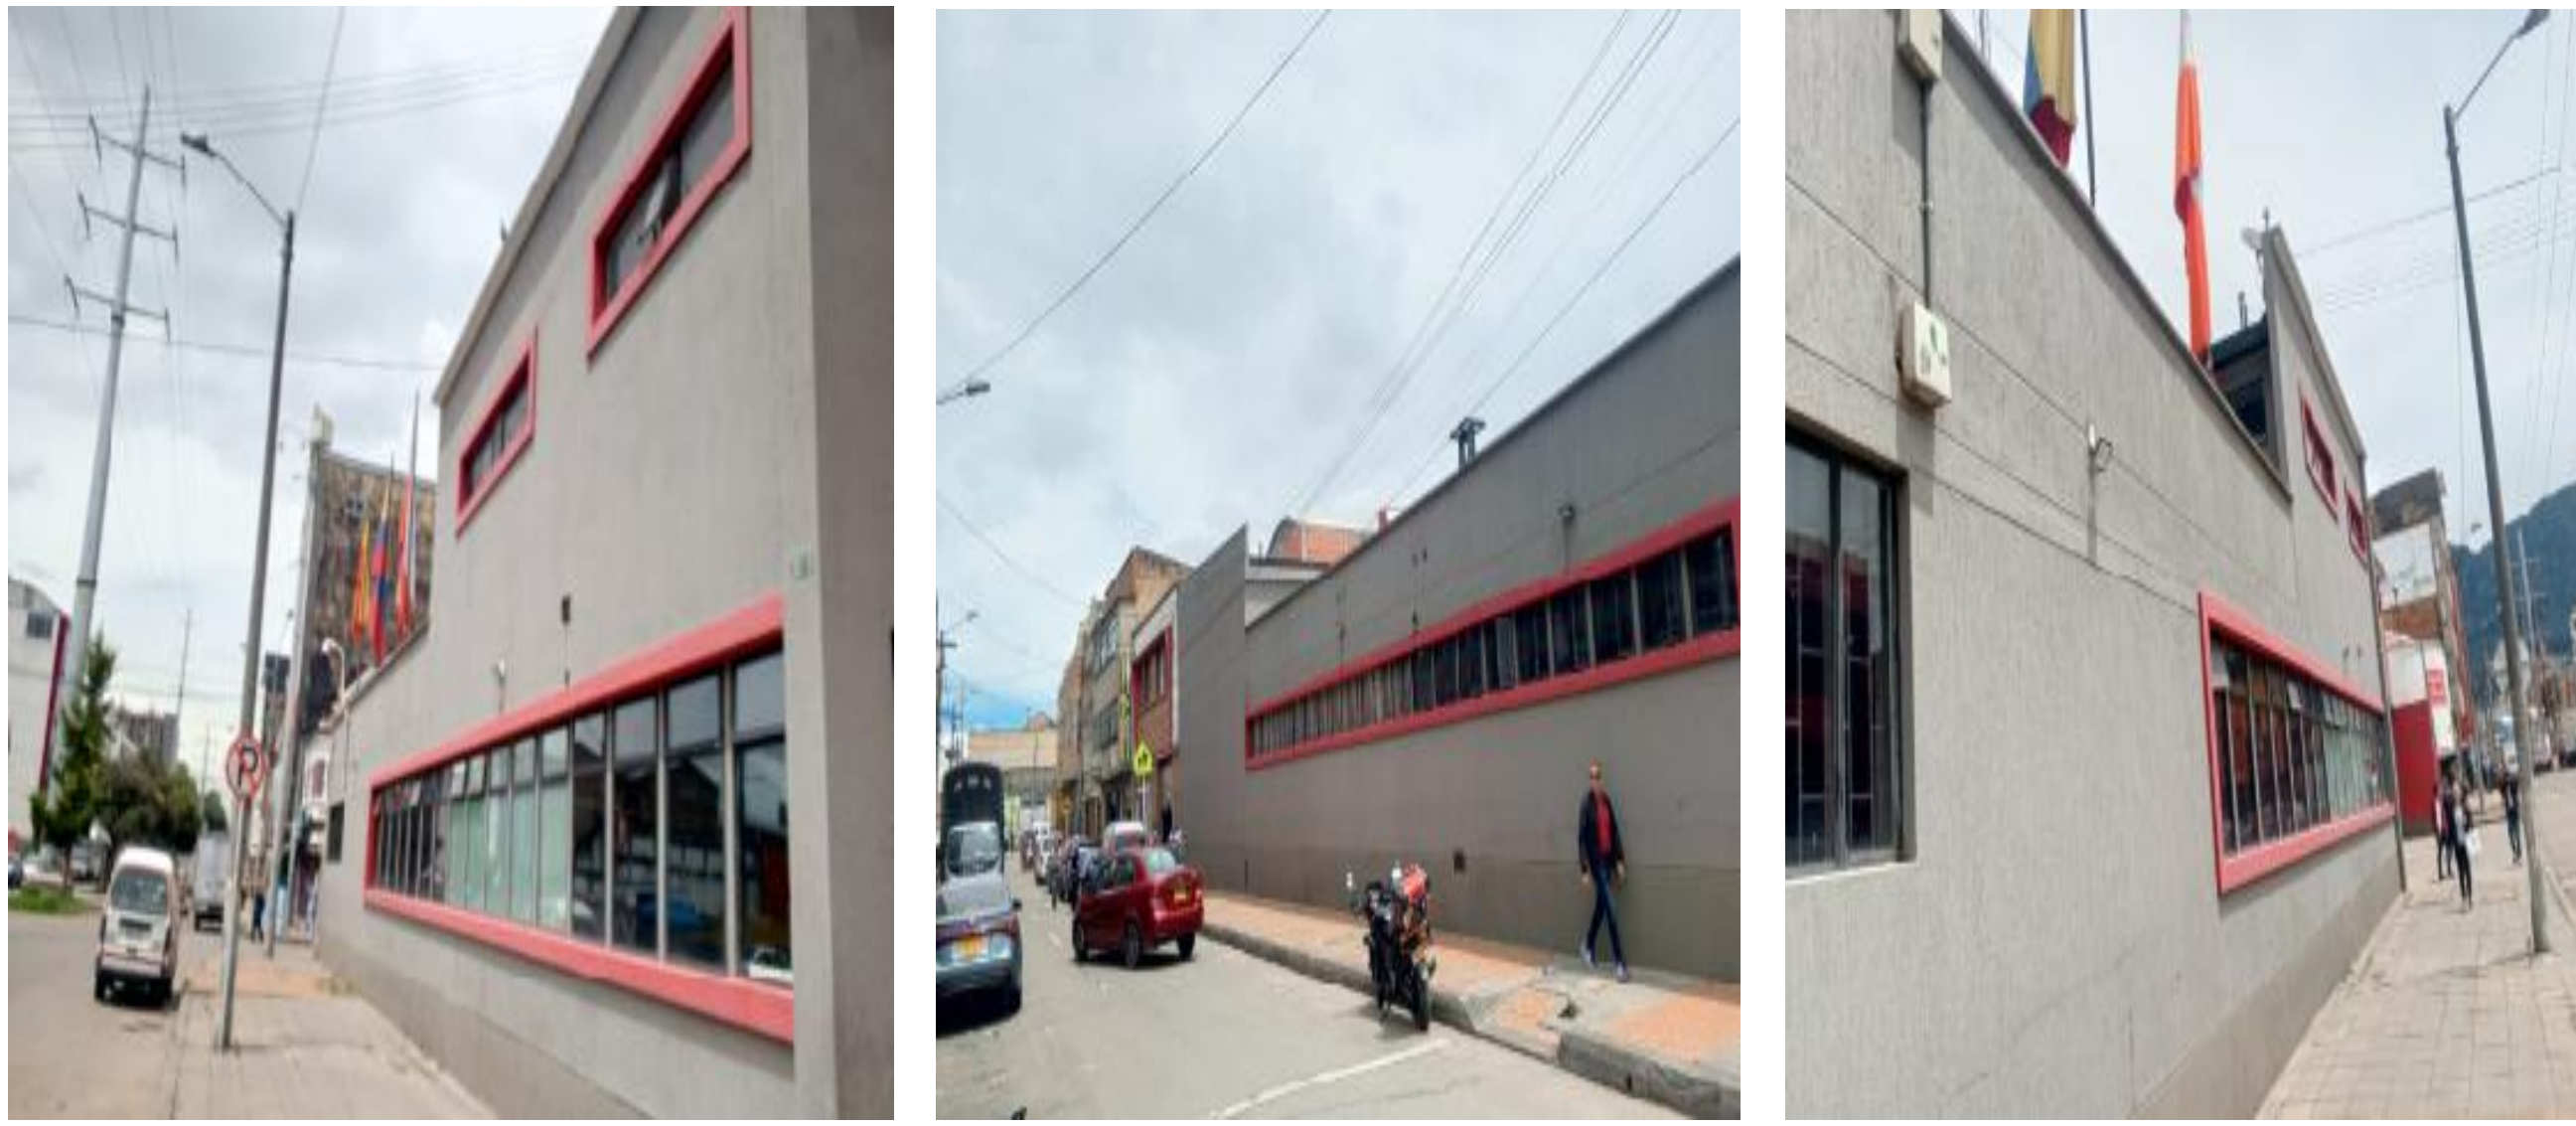
| <div></div> | | | | | <p>OBSERVACIONES:</p> <p>SE EVIDENCIA DETERIORO EN LA FACHADA LATERAL, IDENTIFICÁNDOSE PRESENCIA DE FISURAS EN DIFERENTES SECTORES, ASOCIADAS A LA FALTA DE MANTENIMIENTO PREVENTIVO Y A LA EXPOSICIÓN PERMANENTE A AGENTES AMBIENTALES. LA FACHADA ESTÁ CONFORMADA POR MUROS CON ACABADO EN COLOR GRIS, Y ELEMENTOS PERIMETRALES, MARCOS Y CENEFAS EN COLOR ROJO QUE ENMARCAN LOS VENTANALES INSTALADOS TANTO EN EL NIVEL INFERIOR COMO SUPERIOR DEL CERRAMIENTO. LOS VENTANALES ESTÁN CONFORMADOS POR MARCOS METÁLICOS CON VIDRIO TRANSPARENTE, LOS CUALES PRESENTAN ACUMULACIÓN DE POLVO Y SUCIEDAD SUPERFICIAL PRODUCTO DE LAS CONDICIONES DE INTEMPERIE</p> <p>Se realizara:</p> <p>LIMPIEZA Y LAVADO DE VENTANALES Y SUPERFICIES VIDRIADAS, PARA ELIMINACIÓN DE POLVO, MANCHAS Y RESIDUOS GENERADOS POR LA EXPOSICIÓN A LA INTEMPERIE.</p> <p>APLICACIÓN DE PINTURA EXTERIOR TIPO KORAZA EN COLUMNAS, ALFAJÍAS, VANOS DE VENTANAS Y DEMÁS ÁREAS DONDE SE REQUIERA, CON EL FIN DE GARANTIZAR PROTECCIÓN SUPERFICIAL, RESISTENCIA AL CLIMA Y RECUPERACIÓN DEL ACABADO FINAL DE LA FACHADA.</p> | | |

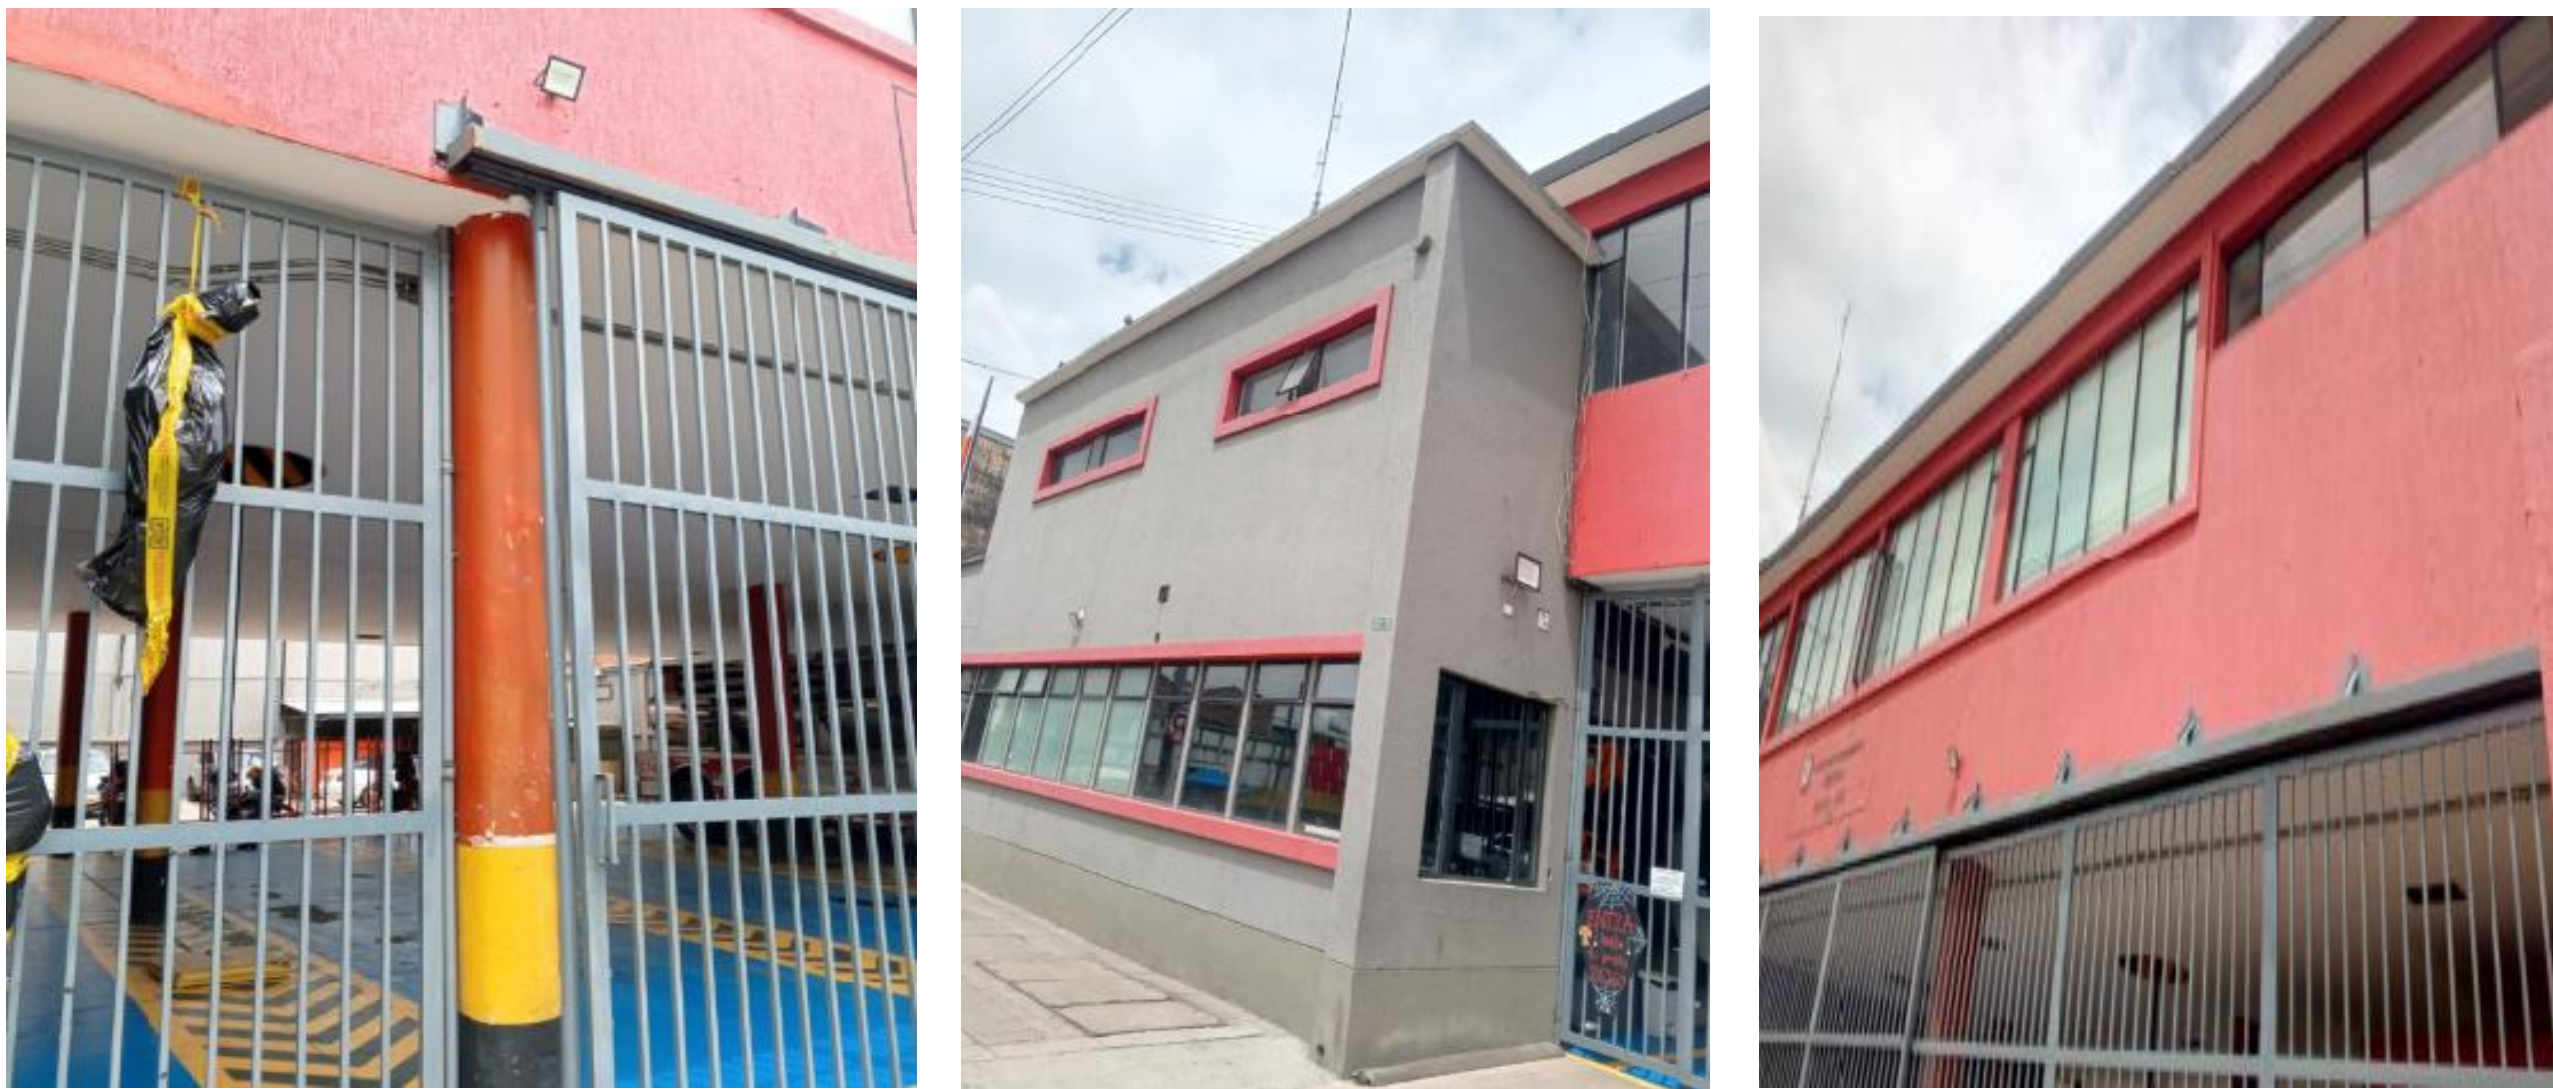
| <div></div> | | | | | <p>OBSERVACIONES:</p> <p>SE EVIDENCIA DETERIORO EN LA FACHADA FRONTAL. LA FACHADA ESTÁ CONFORMADA POR MUROS CON ACABADO EN COLOR GRIS Y ROJO, Y ELEMENTOS PERIMETRALES, MARCOS Y CENEFAS EN COLOR ROJO QUE ENMARCAN LOS VENTANALES INSTALADOS TANTO EN EL NIVEL INFERIOR COMO SUPERIOR DEL CERRAMIENTO. LOS VENTANALES ESTÁN CONFORMADOS POR MARCOS METÁLICOS CON VIDRIO TRANSPARENTE, LOS CUALES PRESENTAN ACUMULACIÓN DE POLVO Y SUCIEDAD SUPERFICIAL PRODUCTO DE LAS CONDICIONES DE INTEMPERIE, LA FACHADA PRESENTA DETERIORO GENERAL EN CUANTO A SU PINTURA</p> <p>Se realizara:</p> <p>LIMPIEZA Y LAVADO DE VENTANALES Y SUPERFICIES VIDRIADAS, PARA ELIMINACIÓN DE POLVO, MANCHAS Y RESIDUOS GENERADOS POR LA EXPOSICIÓN A LA INTEMPERIE.</p> <p>APLICACIÓN DE PINTURA EXTERIOR TIPO KORAZA EN COLUMNAS, ALFAJÍAS, VANOS DE VENTANAS Y DEMÁS ÁREAS DONDE SE REQUIERA, CON EL FIN DE GARANTIZAR PROTECCIÓN SUPERFICIAL, RESISTENCIA AL CLIMA Y RECUPERACIÓN DEL ACABADO FINAL DE LA FACHADA.</p> | | |

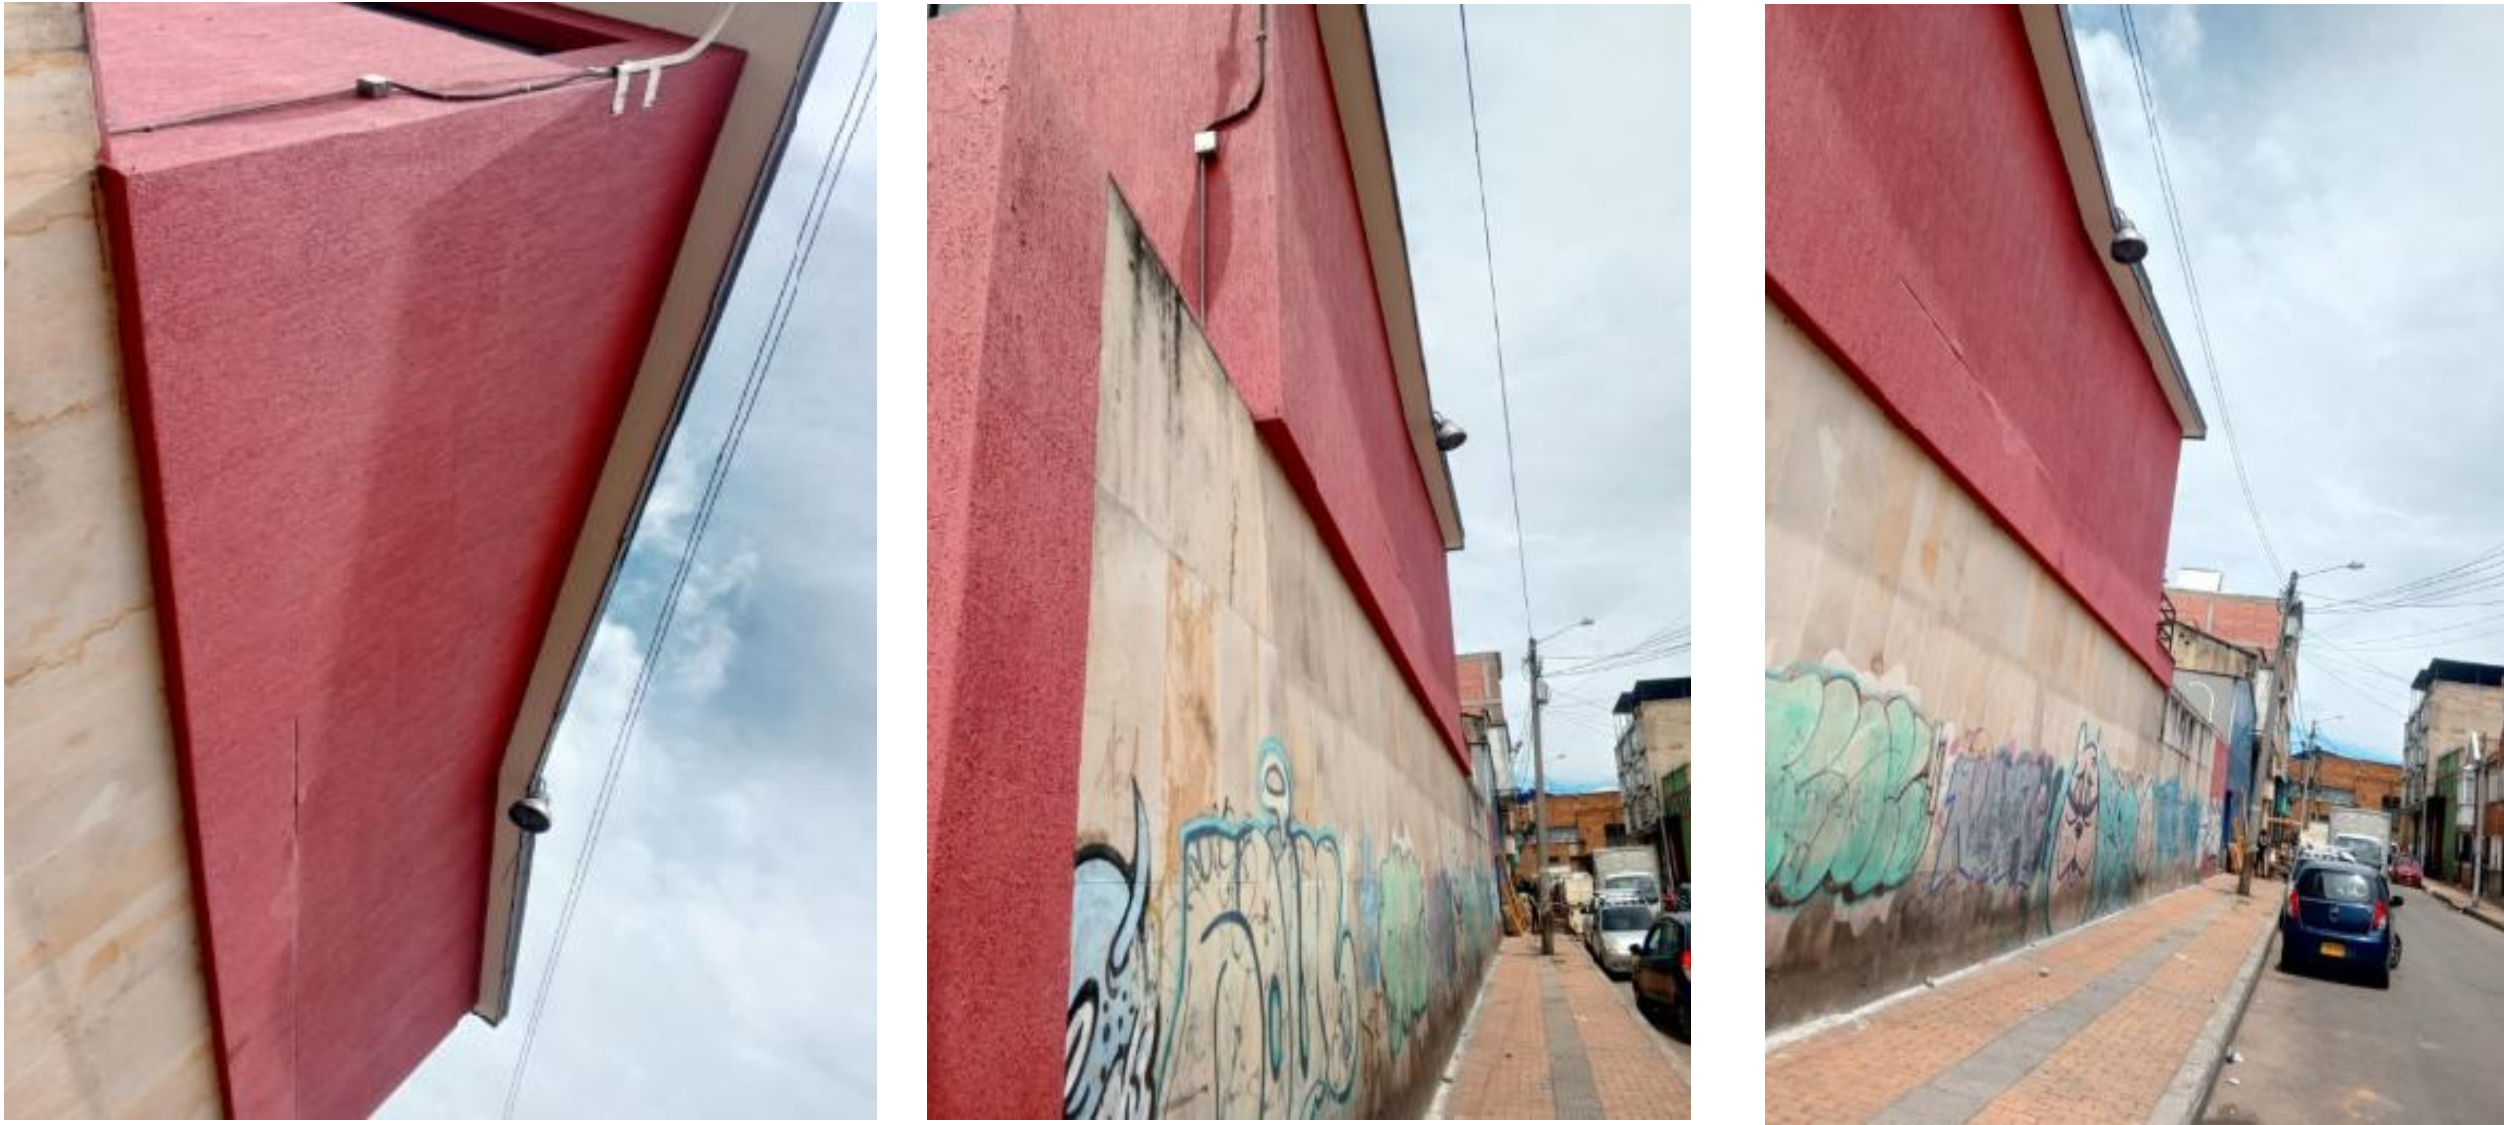
| <div></div> | | | | | <p>OBSERVACIONES:</p> <p>SE EVIDENCIA DETERIORO EN LA FACHADA ORIENTAL, LA FACHADA ESTÁ CONFORMADA POR MUROS CON ACABADO EN COLOR GRIS Y ROJO, Y ELEMENTOS PERIMETRALES, MARCOS Y CENEFAS EN COLOR ROJO QUE ENMARCAN LOS VENTANALES INSTALADOS TANTO EN EL NIVEL INFERIOR COMO SUPERIOR DEL CERRAMIENTO. LOS VENTANALES ESTÁN CONFORMADOS POR MARCOS METÁLICOS CON VIDRIO TRANSPARENTE, LOS CUALES PRESENTAN ACUMULACIÓN DE POLVO Y SUCIEDAD SUPERFICIAL PRODUCTO DE LAS CONDICIONES DE INTEMPERIE, LA FACHADA PRESENTA DETERIORO GENERAL EN CUANTO A SU PINTURA</p> <p>Se realizara:</p> <p>LIMPIEZA Y LAVADO DE SUPERFICIES UTILIZANDO ÁCIDO MURIÁTICO, HIDROLAVADORA Y HERRAMIENTAS MANUALES DE LIMPIEZA, CON EL FIN DE REMOVER SUCIEDAD, MOHO, PARTÍCULAS ADHERIDAS Y RESIDUOS EXISTENTES.</p> <p>APLICACIÓN DE PINTURA EXTERIOR TIPO KORAZA EN COLUMNAS, ALFAJÍAS, VANOS DE VENTANAS Y DEMÁS ÁREAS DONDE SE REQUIERA, CON EL FIN DE GARANTIZAR PROTECCIÓN SUPERFICIAL, RESISTENCIA AL CLIMA Y RECUPERACIÓN DEL ACABADO FINAL DE LA FACHADA.</p> <p>APLICACION DE PINTURA ANTIGRAFFITI PARA MITIGAR ACTOS VANDALICOS Y FACILIAR PROCESOS DE LIMPIEZA Y MANTENIMIENTO.</p> | | |
