CONTRATO DE INTERVENTORIA No. CIHCM411 de 2023

## INFORME DE INTERVENTORIA No. 1 (MES NOVIEMBRE 2023)

| OBJETO: | CONSTRUCCIÓN DE CUBIERTA AUTOPORTANTE CON ILUMINACIÓN PARA LA VEREDA LAS AGUILAS DE LA ZONA RURAL DEL MUNICIPIO DE LA ARGENTINA DEPARTAMENTO DEL HUILA . | | |

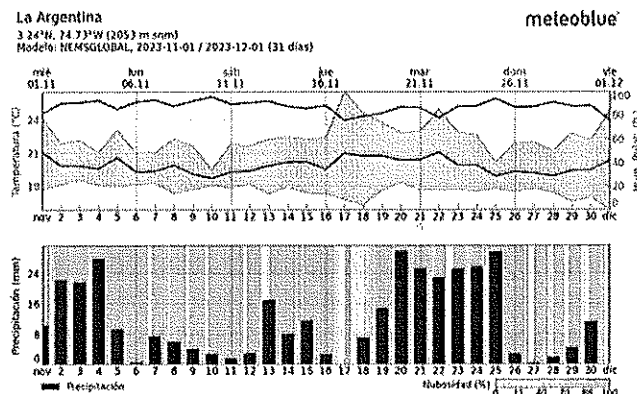
Durante el período comprendido entre el 09 al 30 de noviembre, se presentaron constantes lluvias que generaron retrasos en la ejecución de la obra, en las excavaciones se presentaron derrumbes debido a la inestabilidad del terreno ocasionada por las fuertes lluvias.

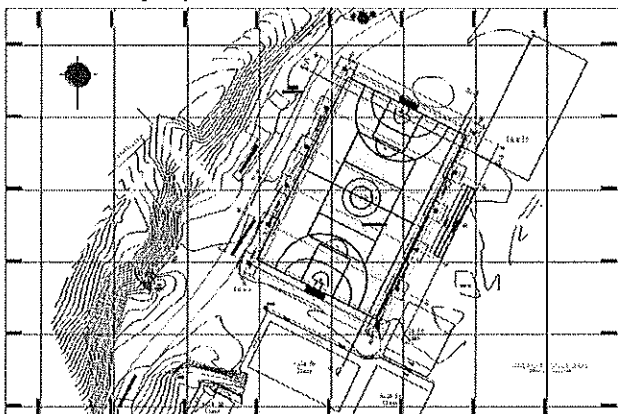
Localización y replanteo

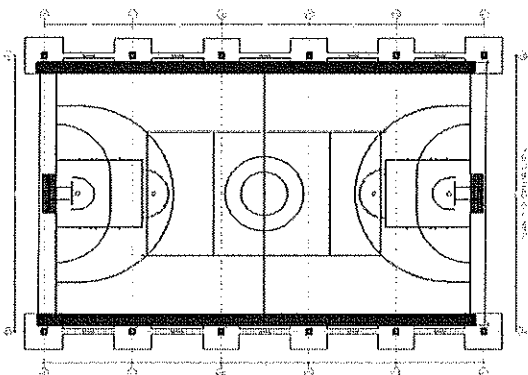
Demolición de placa de concreto  $e=0,10$  mts. Incluye retiro del material sobrante.

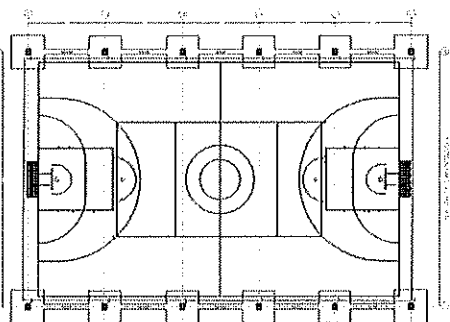
Excavación manual sin clasificar. Incluye: todo factor y disposición final del material en escombrera autorizada.

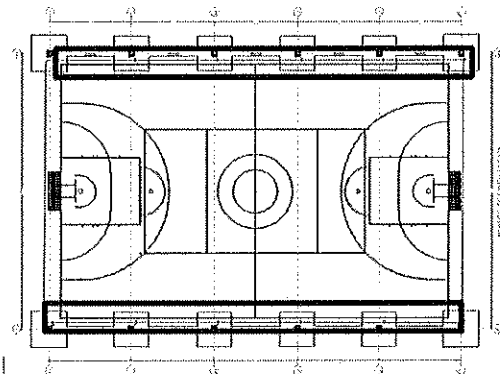
Corte de Placa de concreto  $e=0,10$  mts.

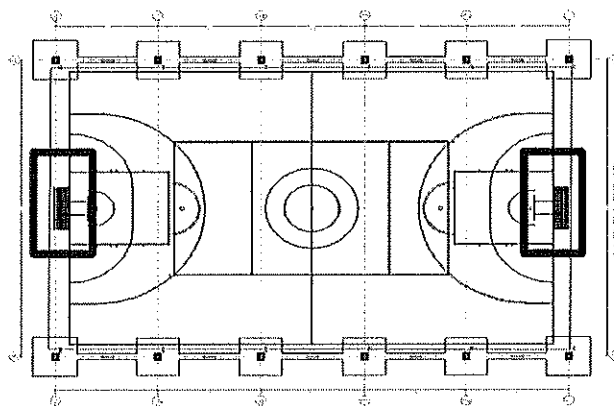
- Desmonte marcos canchas existentes.

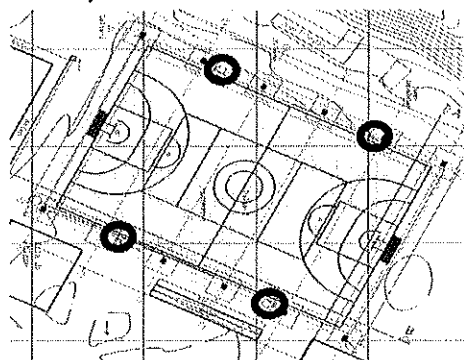
Desmonte de Postes de iluminación; Incl. Retiro de luminarias, cableado y demolición de machón en concreto.

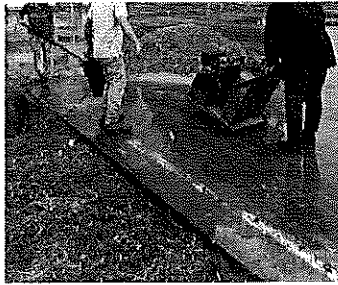
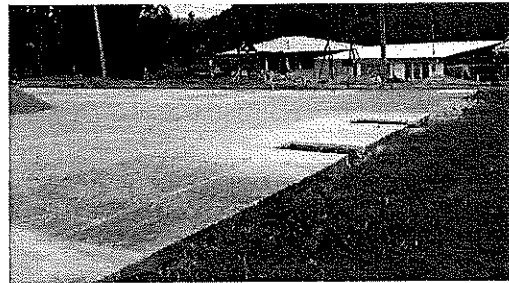
Corte placa entrepiso 10cm - 11 noviembre 2023

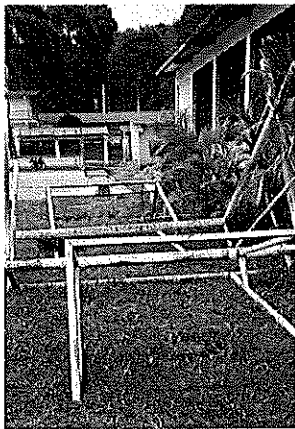
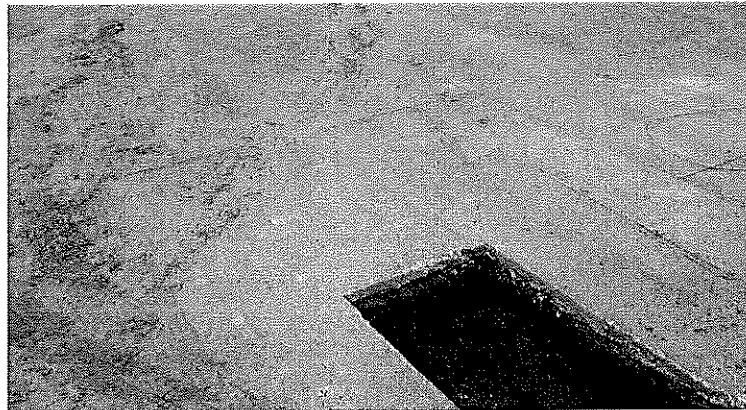
Desmonte de marcos antiguos - 13 noviembre 2023

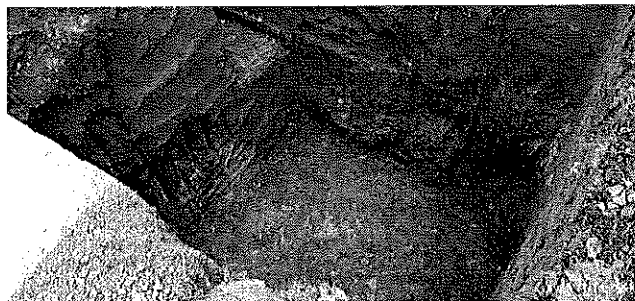
Excavación manual zapatas y vigas de cimentación - 15 noviembre 2023
