**OBJETO**

La oficina de la Dirección de la Corporación Cultural Municipal de Villavicencio, solicito la realización de la visita técnica a cargo del ingeniero MIGUEL CAMILO ORTIZ CESPEDES, profesional CPS de CORCUMVI, con el propósito de establecer el estado de la infraestructura actual de las instalaciones de la de la CASETA CULTURAL, ubicada en el Barrio La Esperanza, a las afueras de la BIBLIOTECA GERMAN ARCINIEGAS y las instalaciones del CENTRO CULTURAL 13 DE MAYO DE VILLAVICENCIO. Todo esto con el propósito de implementar procesos de mantenimiento y/o mejoramiento, y/o restauración, y/o renovación de estas sedes a cargo de la Corporación Cultural Municipal de Villavicencio "CORCUMVI".

| <b>DESCRIPCIÓN</b> | VISITA TECNICA CASETA CULTURAL BIBLIOTECA GERMAN ARCINIEGAS DE VILLAVICENCIO | |

| <b>DESCRIPCIÓN</b> | VISITA TECNICA CASETA CULTURAL BIBLIOTECA GERMAN ARCINIEGAS DE VILLAVICENCIO | | |

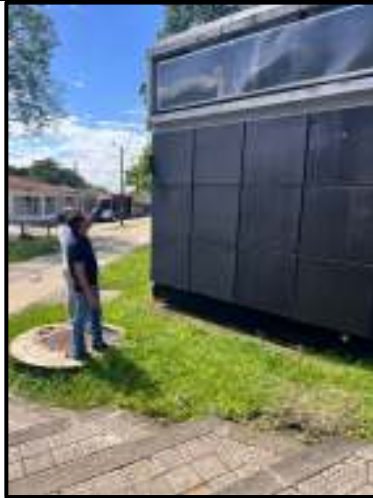
| <b>REGISTRO FOTOGRAFICO</b> | <div> </div> <div> <p>Lugar: Caseta cultural (Barrio la Esperanza)<br/>Puerta ( vista exterior)<br/>Fecha: Junio 25 de 2025</p> <p>Lugar: Caseta cultural (Barrio la Esperanza)<br/>Entrada principal<br/>Fecha: Junio 25 de 2025</p> </div> <div> </div> <div> <p>Lugar: Caseta cultural (Barrio la Esperanza)<br/>Afectacion por socavacion base de la estructura<br/>Fecha: : Junio 25 de 2025</p> <p>Lugar: Caseta cultural (Barrio la Esperanza)<br/>Vista interna de la caseta con mobiliario<br/>Fecha: Junio 25 de 2025</p> </div> | |

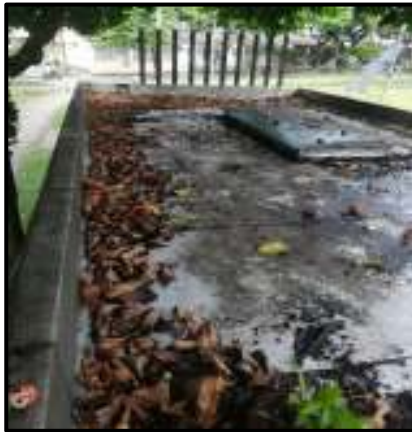
| | | <p>Lugar: Caseta cultural (Barrio la Esperanza)<br/>Cubierta<br/>Fecha: Junio 25 de 2025</p> | <p>Lugar: Caseta cultural (Barrio la Esperanza)<br/>Muros internos<br/>Fecha: Junio 25 de 2025</p> |

| <b>OBSERVACIONES Y RECOMENDACIONES</b> | <ol style="list-style-type: none"><li>1. Se observo que se encuentran algunos vidrios de los muros rotos, por lo que se hace necesario su reemplazo, por temas de filtración de aguas lluvias y por seguridad.</li><li>2. Se observo que la cubierta de la caseta, requiere de un mantenimiento preventivo, debido a que por estar situada por debajo de un árbol, recibe todas las hojas, ramas, frutos que se desprenden de este, provocando que se tapen los desagües. Así como también un mantenimiento correctivo de algunos sitios puntuales en el que el manto presenta fisuras pequeñas, pero que ya generan afectaciones al interior de la caseta.</li><li>3. Se observo que el cielo raso en drywall, en un área pequeña, requiere de su restauración debido a que por efectos de filtración de aguas lluvias provenientes de la cubierta, provoco que los paneles se debilitaran y se deformaran. Y en la otra parte se requiere un mantenimiento, para reparar daños menores y pintura.</li><li>4. Se observo que la puerta eléctrica no baja, es probable que sea debido a un fallo en la fuente de alimentación, como el interruptor, por lo que hay que revisar fusibles y conexiones eléctricas. También hay que revisar los componentes mecánicos, lubricarlos y reemplazarlos si es necesario.</li><li>5. Se observó que los muros internos y externos requieren una pintura general, así como todos los marcos de puertas y ventanas y rejas existentes.</li><li>6. Al parecer se encuentra la red para la instalación de un aire acondicionado tipo minisplit, pero que faltan los equipos.</li><li>7. El piso existente, es un laminado que aparenta madera, se encuentra en un aceptable estado, pero requiere de un simple barrido, y trapeado húmedo, para eliminar residuos y polvo y desmanchar pequeñas áreas que se mancharon por el posible movimiento de muebles pesados.</li></ol> |

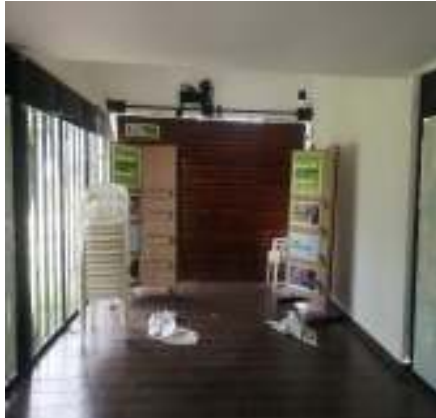
| | | <p>Lugar: Caseta cultural (Barrio la Esperanza)<br/>Puerta electrica (vista interior)<br/>Fecha: Junio 25 de 2025</p> | <p>Lugar: Caseta cultural (Barrio la Esperanza)<br/>Cielo raso<br/>Fecha: Junio 25 de 2025</p> |

8. Construir o instalar alguna estructura para cerrar las dos luces existentes entre el muro y la puerta eléctrica, que generan inseguridad a la caseta.

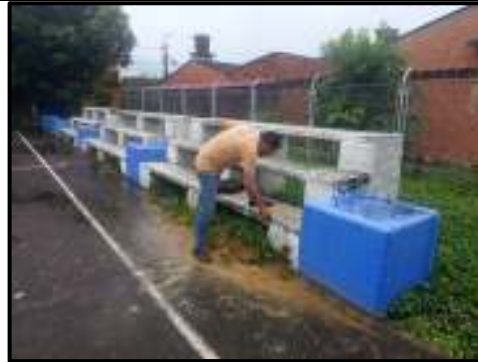
Lugar: Sede 13 de Mayo  
Cancha y graderias  
Fecha: Octubre 8 de 2025

10. Mantenimiento de graderías, muros exteriores, curado y resane de húmedas y general pintura para exteriores (muro lateral-posterior, muro cancha y muro posterior).

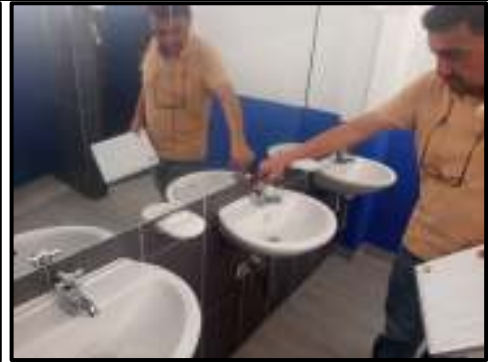
Lugar: Sede 13 de Mayo  
Baños  
Fecha: Octubre 8 de 2025

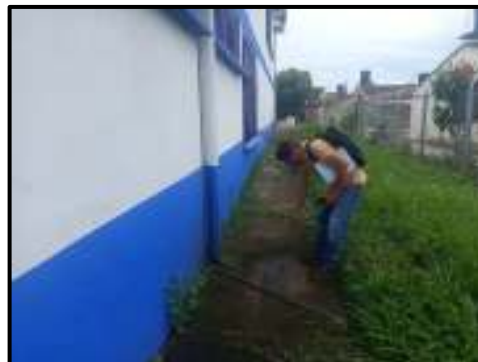
Lugar: Sede 13 de Mayo  
Fallas en anden exterior  
Fecha: Octubre 8 de 2025

11. Lavado y limpieza para cubiertas, así como limpieza y ajuste de canal y bajantes.
12. Arreglo y pintura de puertas y ventanas.
13. Se plantea la posibilidad de levantar tramos de andén que se encuentran con alto grado de deterioro, permitiendo la entrada de humedad al interior del edificio.

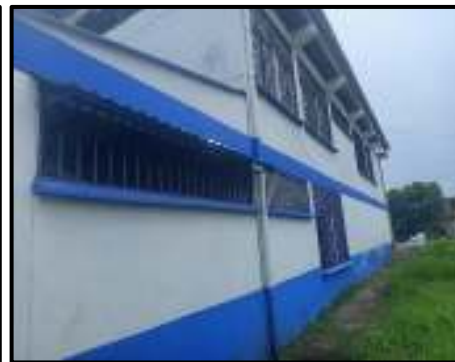
Lugar: Sede 13 de Mayo  
Muros laterales  
Fecha: Octubre 8 de 2025

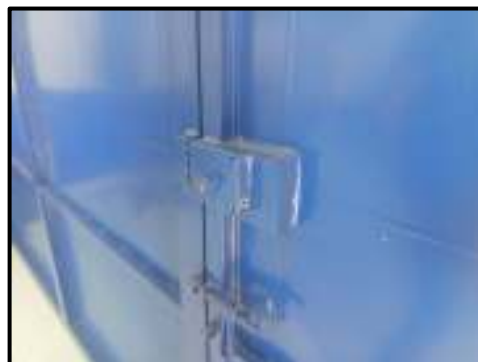
Lugar: Sede 13 de Mayo  
Puertas a reparar  
Fecha: Octubre 8 de 2025

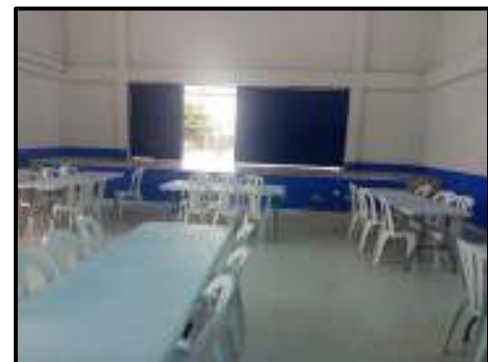
Lugar: Sede 13 de Mayo  
Muros interior tarimas  
Fecha: Octubre 8 de 2025
