**ALCALDIA MAYOR DE CARTAGENA DE INDIAS  
SECRETARIA DE EDUCACION DISTRITAL  
SUBDIRECCION TECNICA GESTION ADMINISTRATIVA  
INFORME DE ACTIVIDADES IE LA BOQUILLA SEDE SAN JUAN**

**INSTITUCION EDUCATIVA IE LA BOQUILLA SEDE SAN JUAN  
VISITA INSPECCION TECNICA  
14-05-2025  
CARTAGENA - COLOMBIA**

| SECRETARIA DE EDUCACION DISTRITAL | |
|---|---|
| ASUNTO: | INFORME TECNICO VISITA REALIZADA A LA IE BOQUILLA SEDE SAN JUAN |

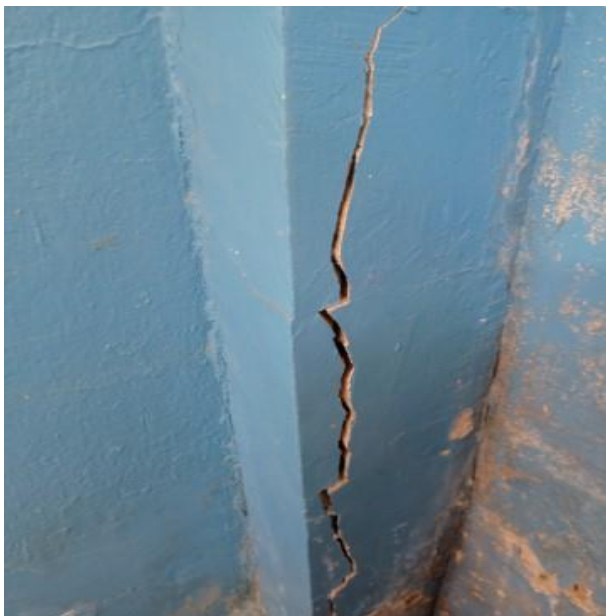
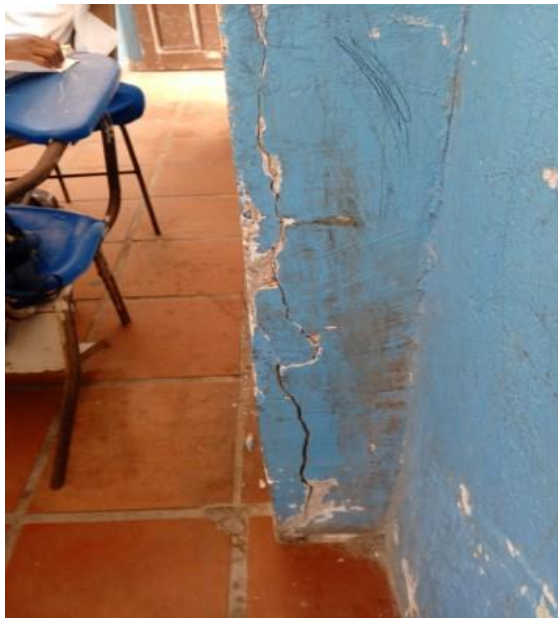
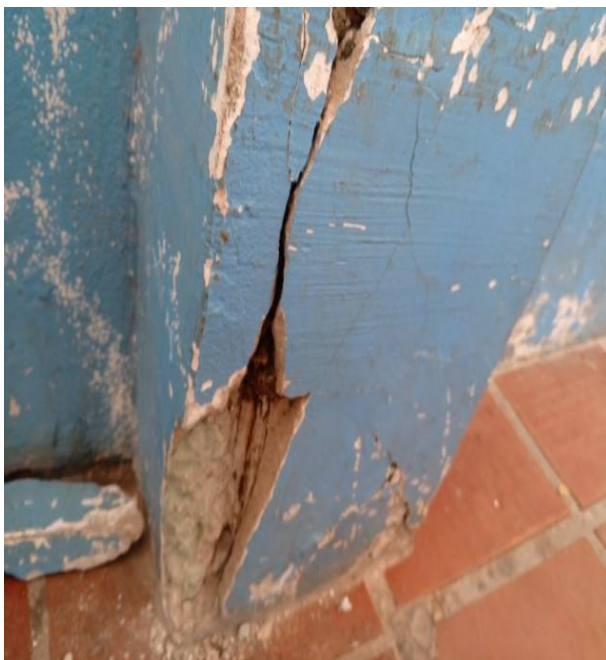
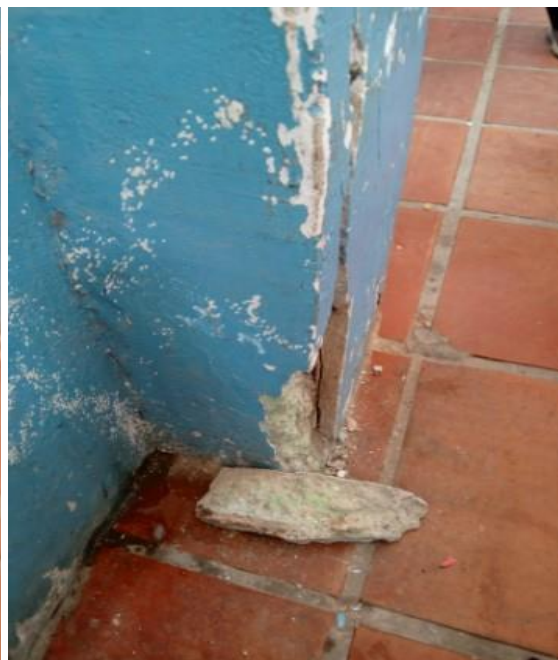
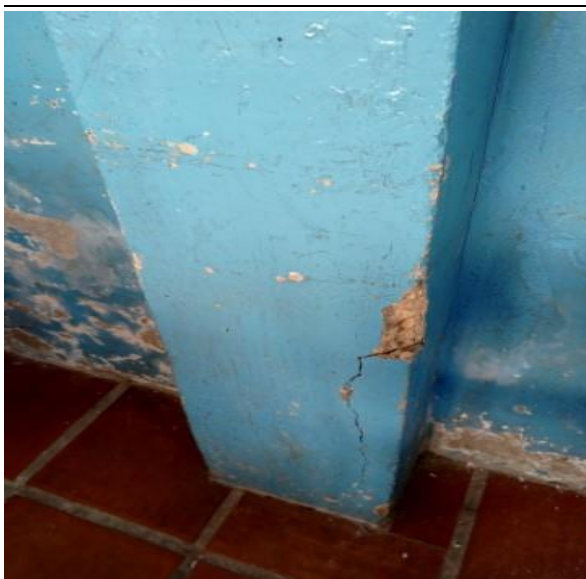
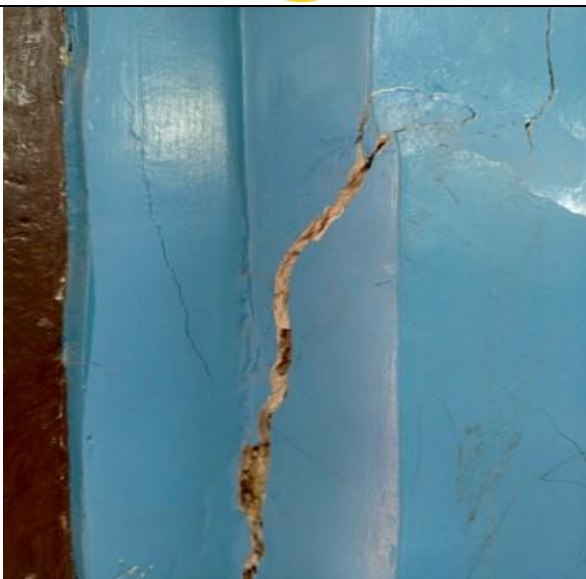
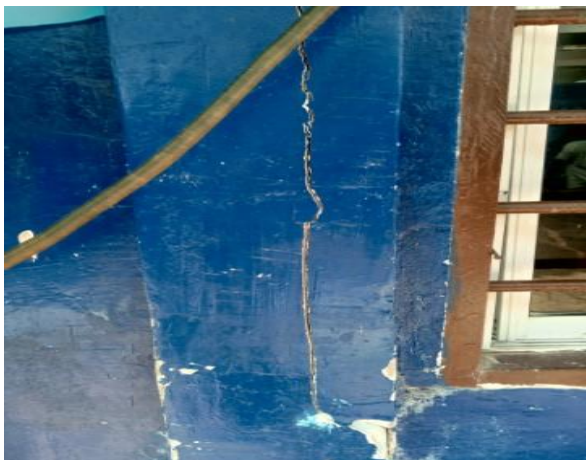
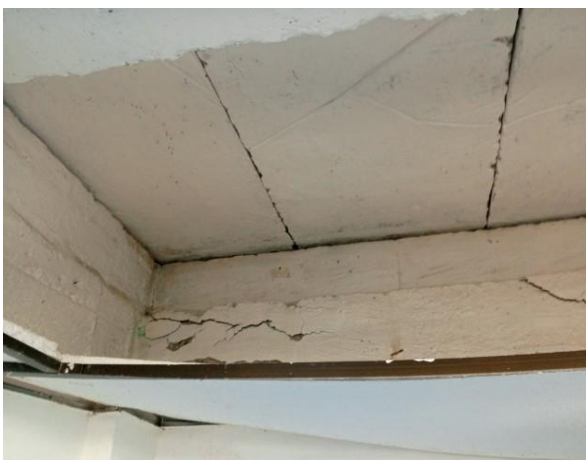
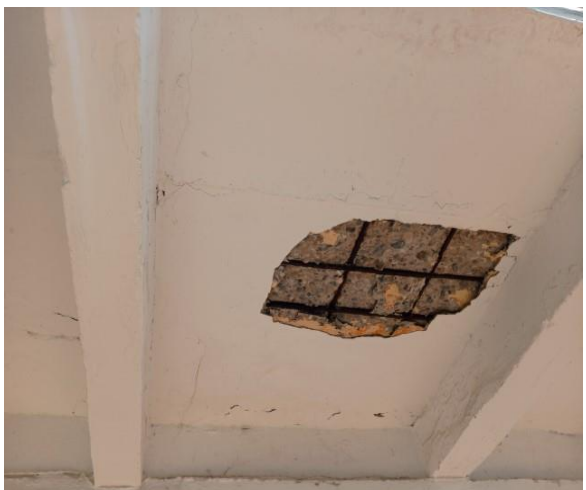
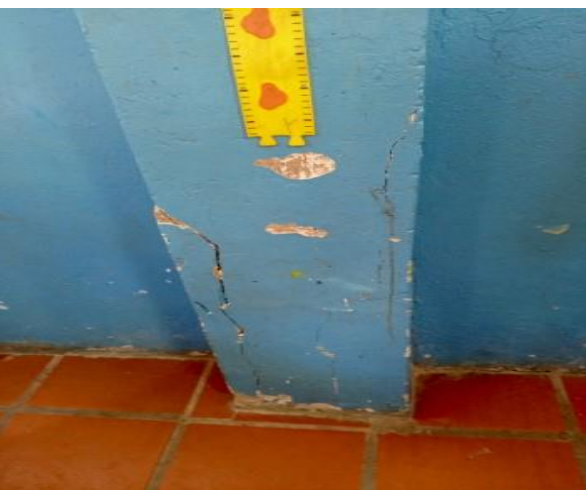
### 1. Afectación en sistema estructural

1. Se detectan afectaciones en sistema estructural comprendido por vigas y columnas del primer nivel, la afectación en el sistema vertical (columnas) que presenta fracturas y desprendimientos, se hace repetitivo en cada elemento, lo cual es un signo de alarma importante y urgente, cabe destacar la importancia de intervenir lo mas pronto posible esas afectaciones realizando reforzamientos y demás intervenciones necesarias para garantizar la seguridad de la comunidad estudiantil.

2. Se observa perdida de recubrimiento en losa de concreto perteneciente al segundo nivel, lo cual ha expuesto el refuerzo que también presenta sinos de carbonatación.

- Se recomienda de forma urgente realizar un reforzamiento estructural de la edificación, según lo observado resulta imperativo realizar un estudio patológico estructural que dictamine el estado de vulnerabilidad en que se encuentra la estructura actual, cabe destacar la importancia que estas intervenciones ameritan y del mismo modo la celeridad que requieren para garantizar la seguridad de la comunidad estudiantil que actualmente pueda verse en riesgo por el estado en que se encuentra la estructura de la edificación.

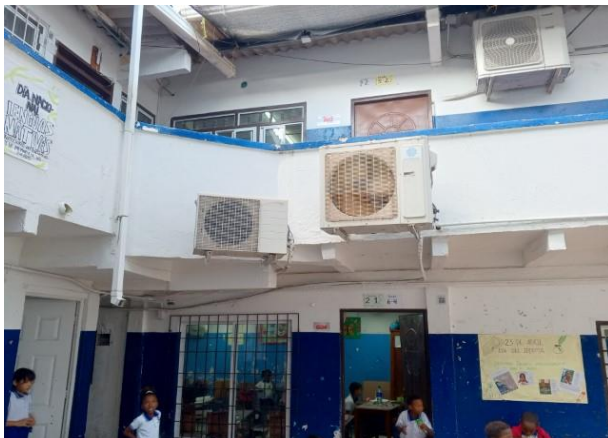
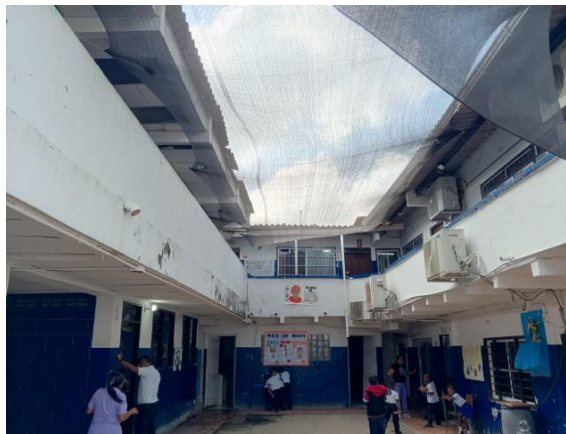
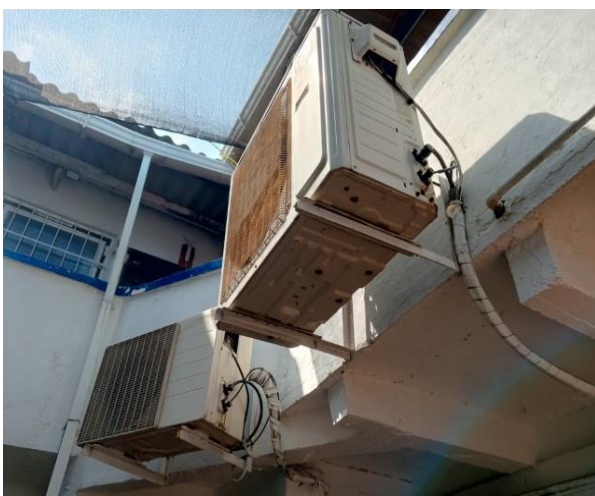
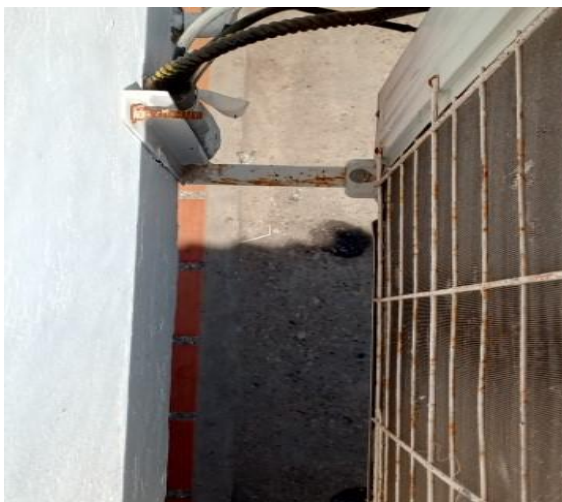
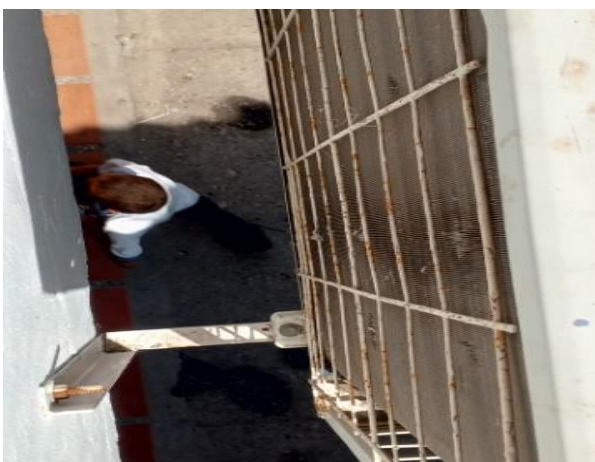
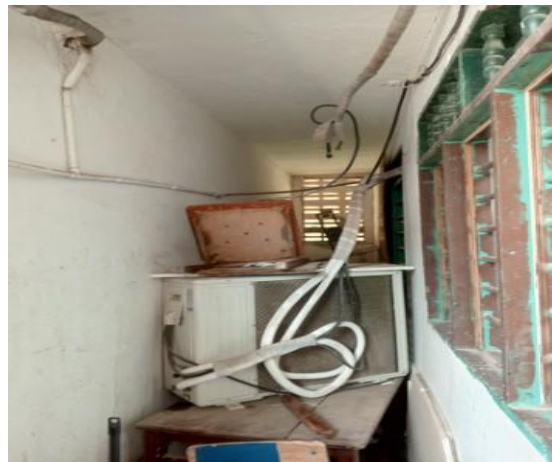
## 2. Sistema de AA

4. Se detecta instalación riesgosa de sistema de aires acondicionados, las condensadoras se encuentran ubicadas en la zona común del área de circulación estudiantil y ancladas sobre el muro del pasillo de segundo nivel, los pernos con que se encuentran ancladas presentan sinos de corrosión, lo cual genera un riesgo inminente para cualquier persona que transite por debajo de estos elementos.

- Se recomienda reubicación de las condensadoras que se encuentran sobre la zona común de circulación, realmente representan un alto riesgo a la integridad de quienes se encuentran en esta área, además de que se observan signos de desgaste en el sistema de anclaje y pie de amigos sobre las cuales están montadas.

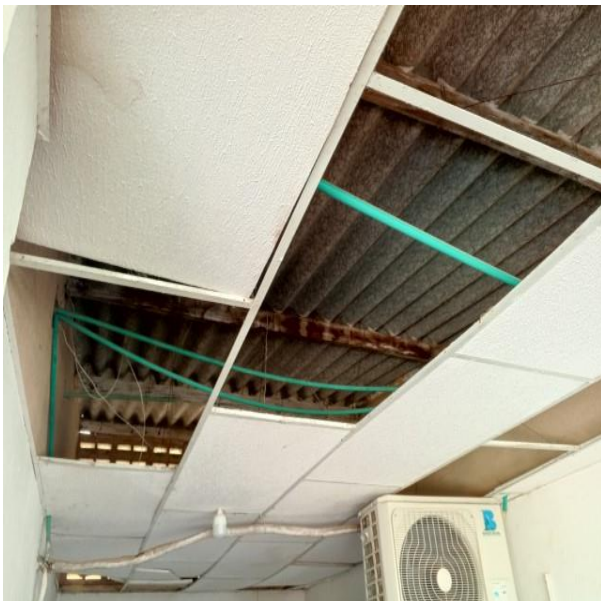
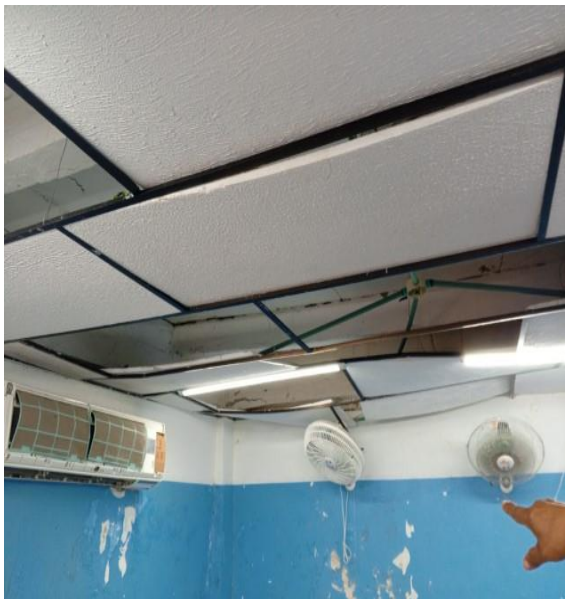
3. Cielo falso

5. Se detecta afectación en cielo falso ocasionado por filtraciones masivas en la cubierta.
6. Baños requieren adecuaciones, se requiere dividir el acceso de baño de profesores con los baños estudiantiles.

- Se recomienda cambio total de cielo falso, el que se encuentra actualmente instalado presenta un claro deterioro.
- Se requiere adecuación de muros afectados por la humedad, del mismo modo adecuación de pinturas general.

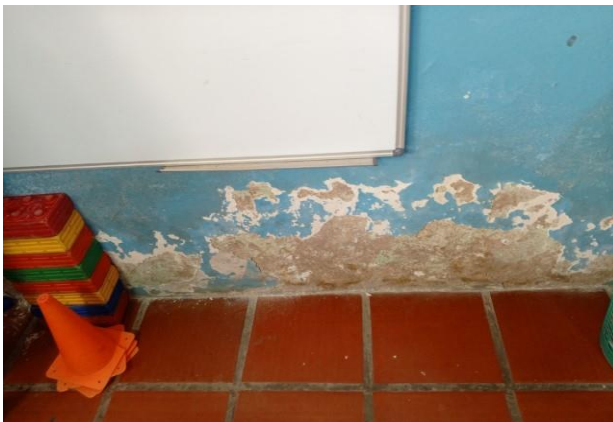
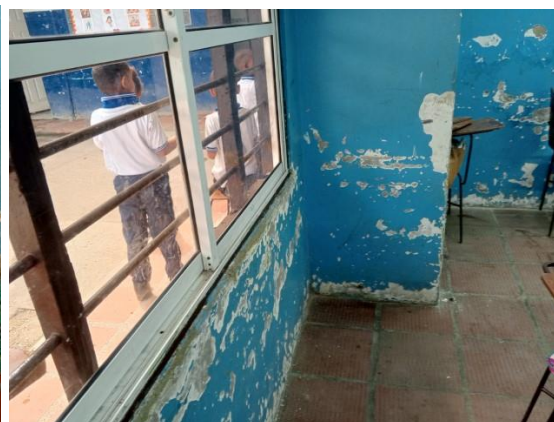
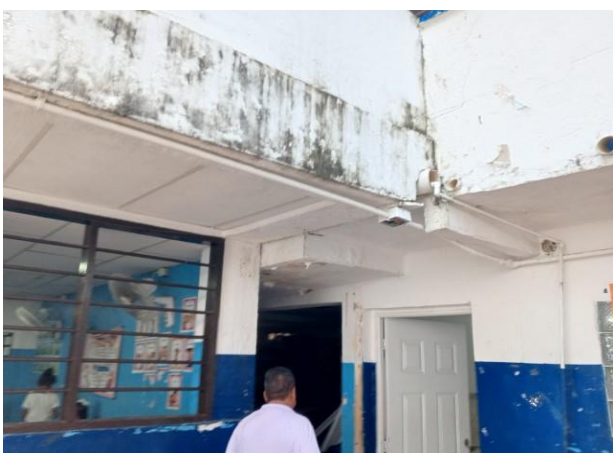
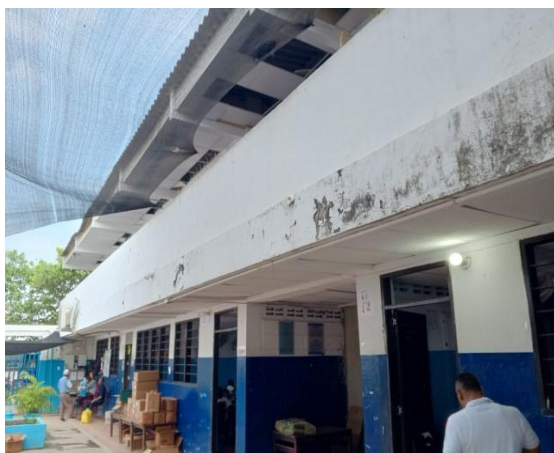
5. Muros y pinturas

3. Se observa humedad avanzada en muros, lo cual afecta del mismo modo a la pintura general, por la zona es una afectación común, es importante que sea atendida ya que es una afectación progresiva que representa un desgaste continuo al sistema de muros.
