**Asunto:** Informe de gestión del 1 al 29 de febrero de 2024 Contrato Interadministrativo No.  
4600095171 de 2022

**CONTRATO INTERADMINISTRATIVO 4600095171 DE 2022  
INFORME DE GESTIÓN DEL 1 AL 31 DE FEBRERO DE 2024**

**COMPONENTES: CCTV, CONECTIVIDAD Y DATACENTER**

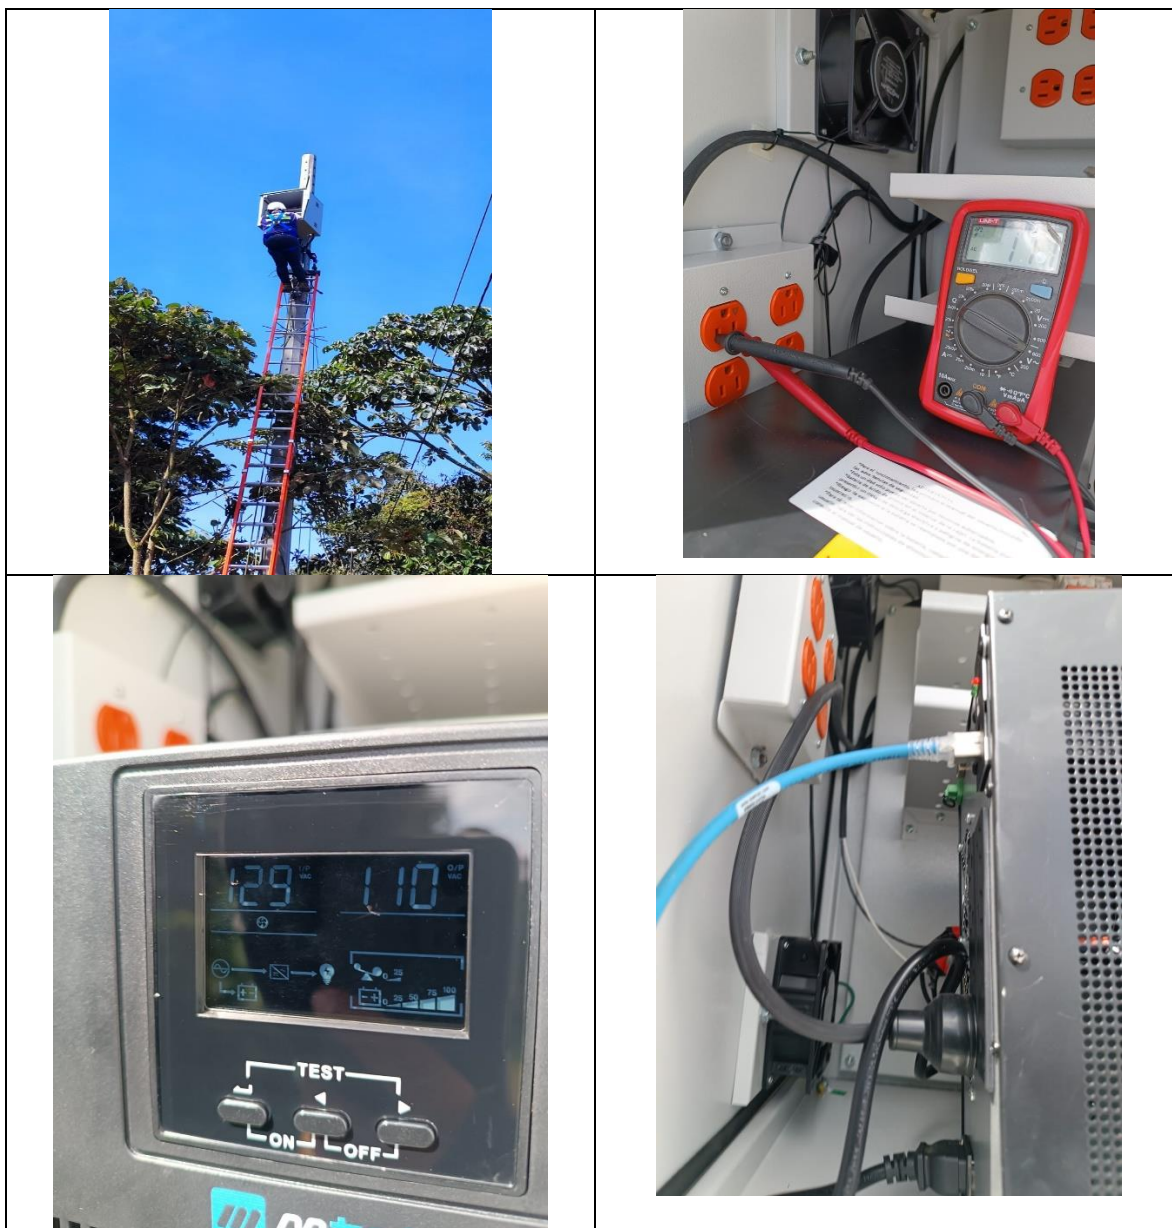
**Imagen 1. ID 2171 Instalación de UPS CONFIGURADA, energía regulada en el punto.**

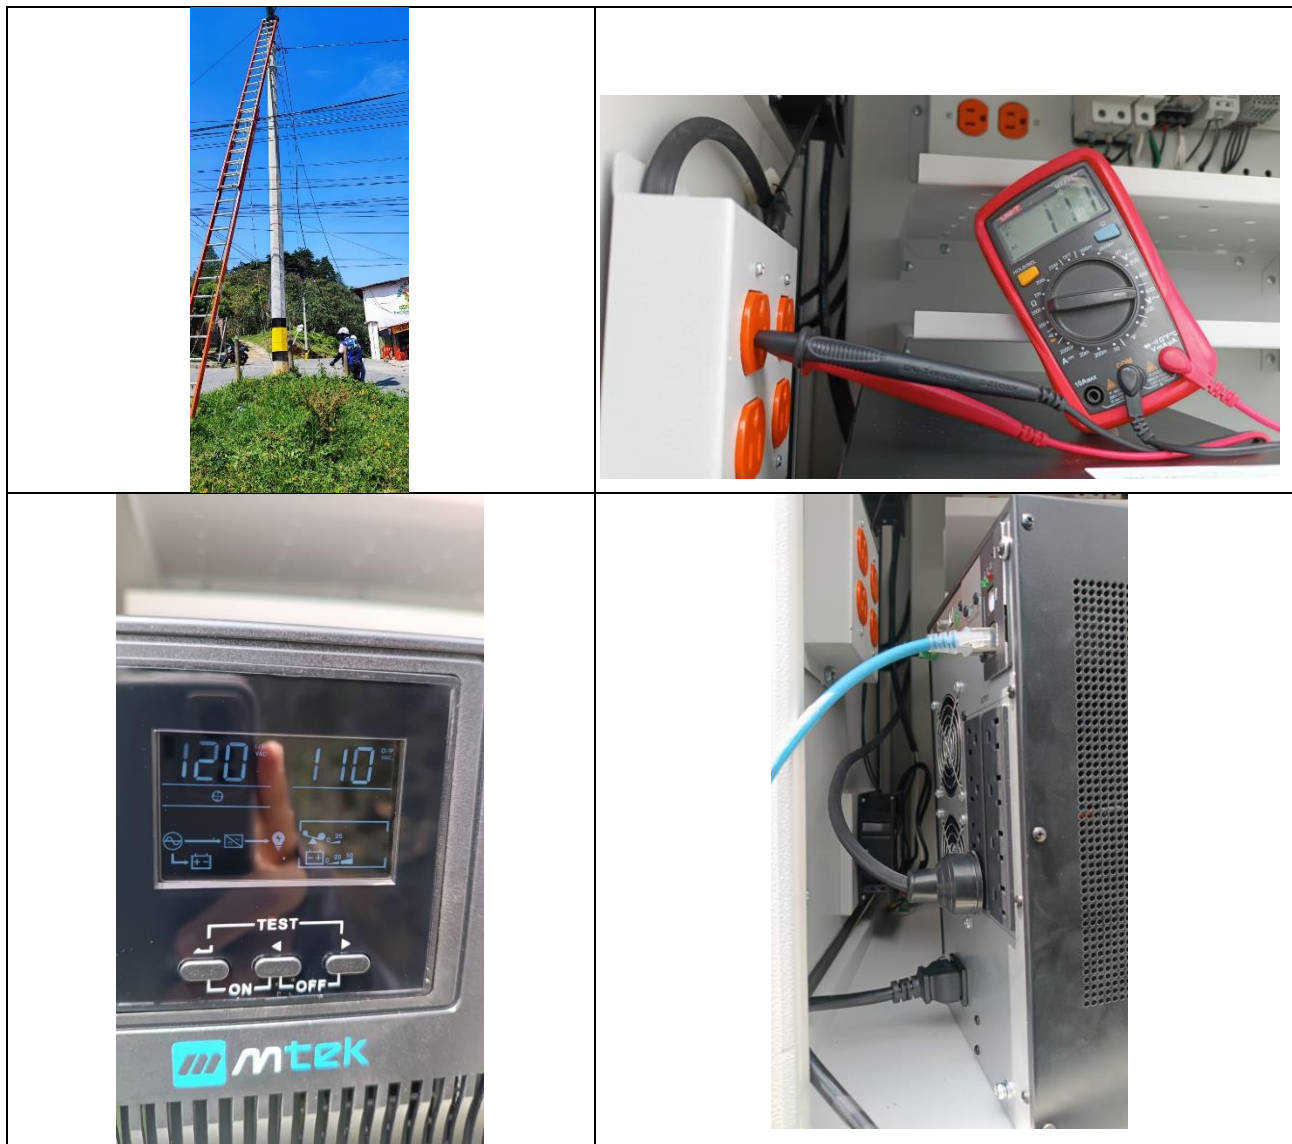
**Imagen 2. ID 2176 Instalación de UPS CONFIGURADA, energía regulada en el punto.**

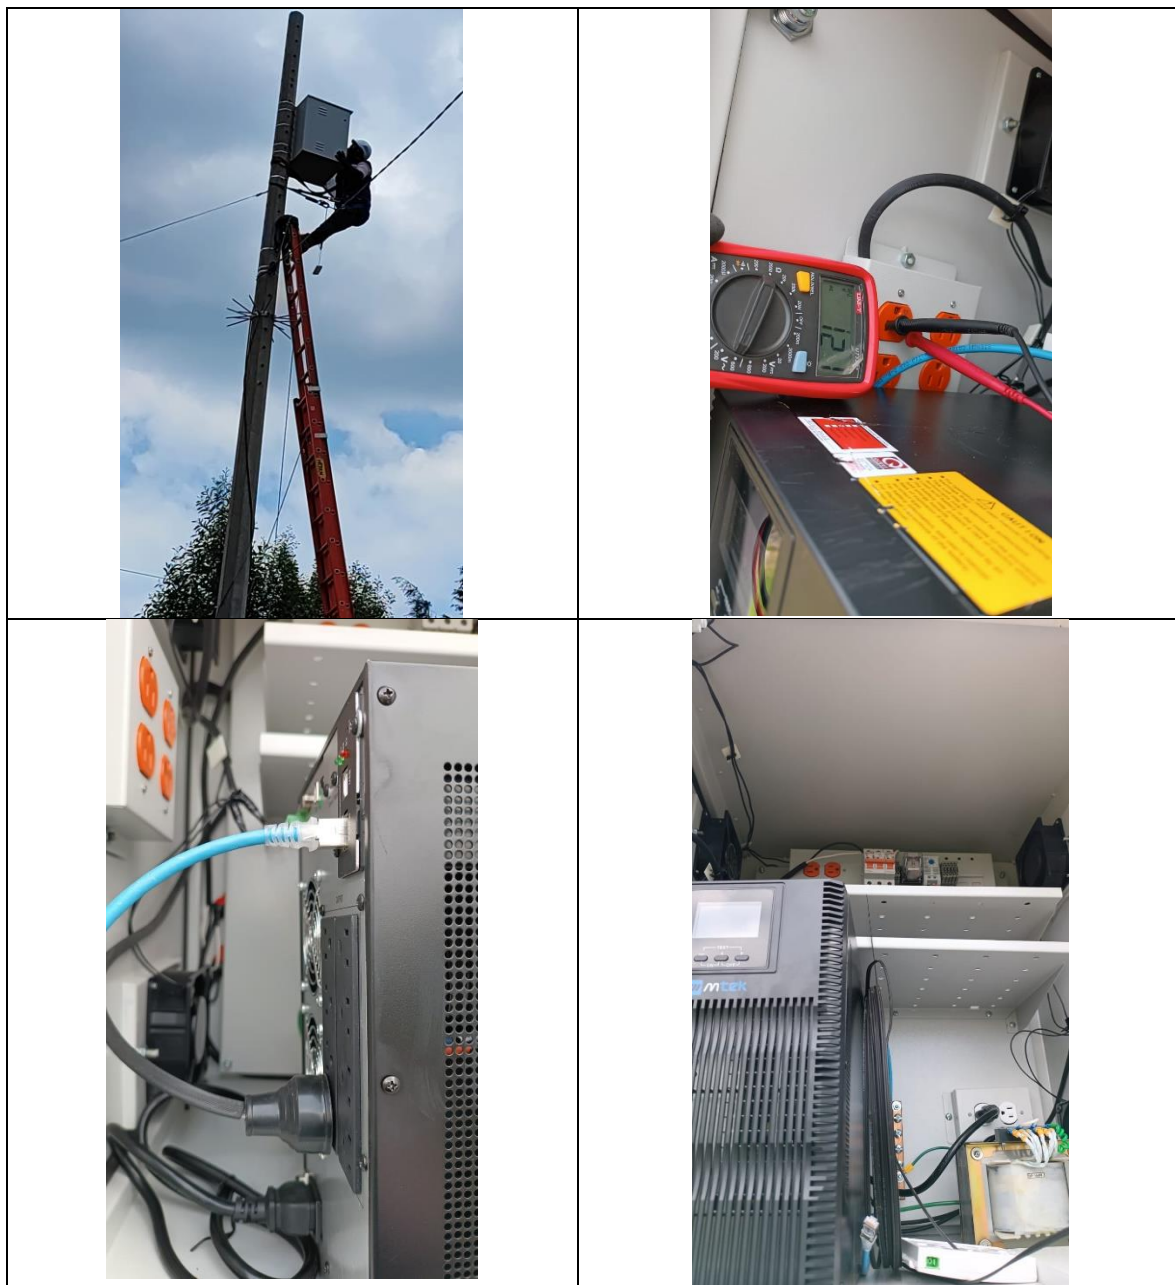
**Imagen 3. ID 2170 Instalación de UPS CONFIGURADA, energía regulada en el punto**

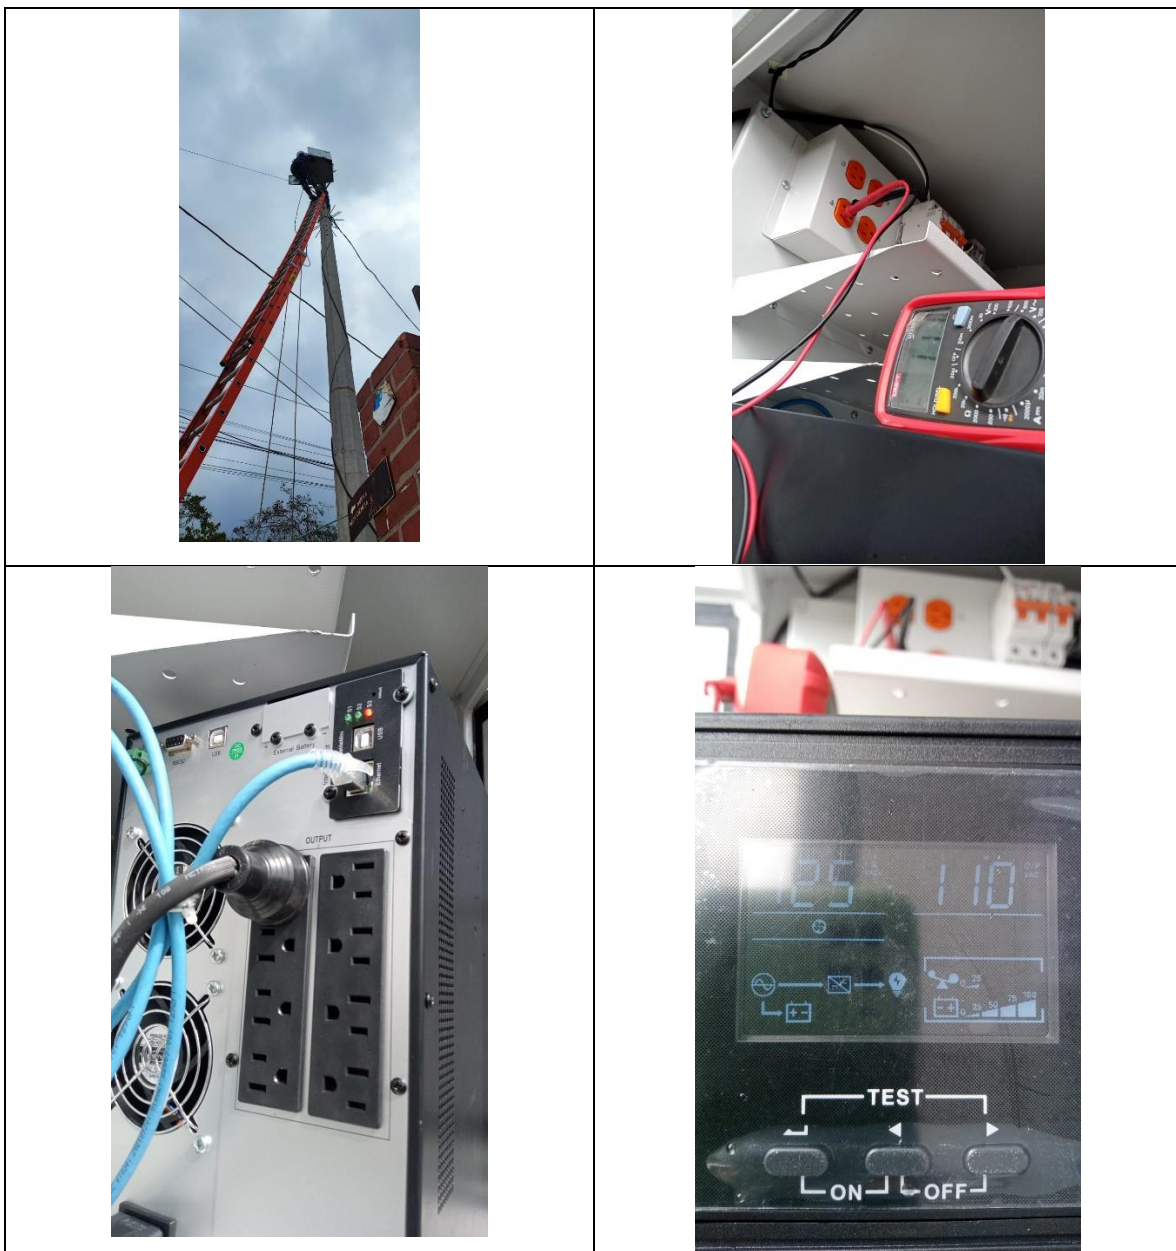
**Imagen 4. ID 2173 Instalación de UPS CONFIGURADA, energía regulada en el punto**

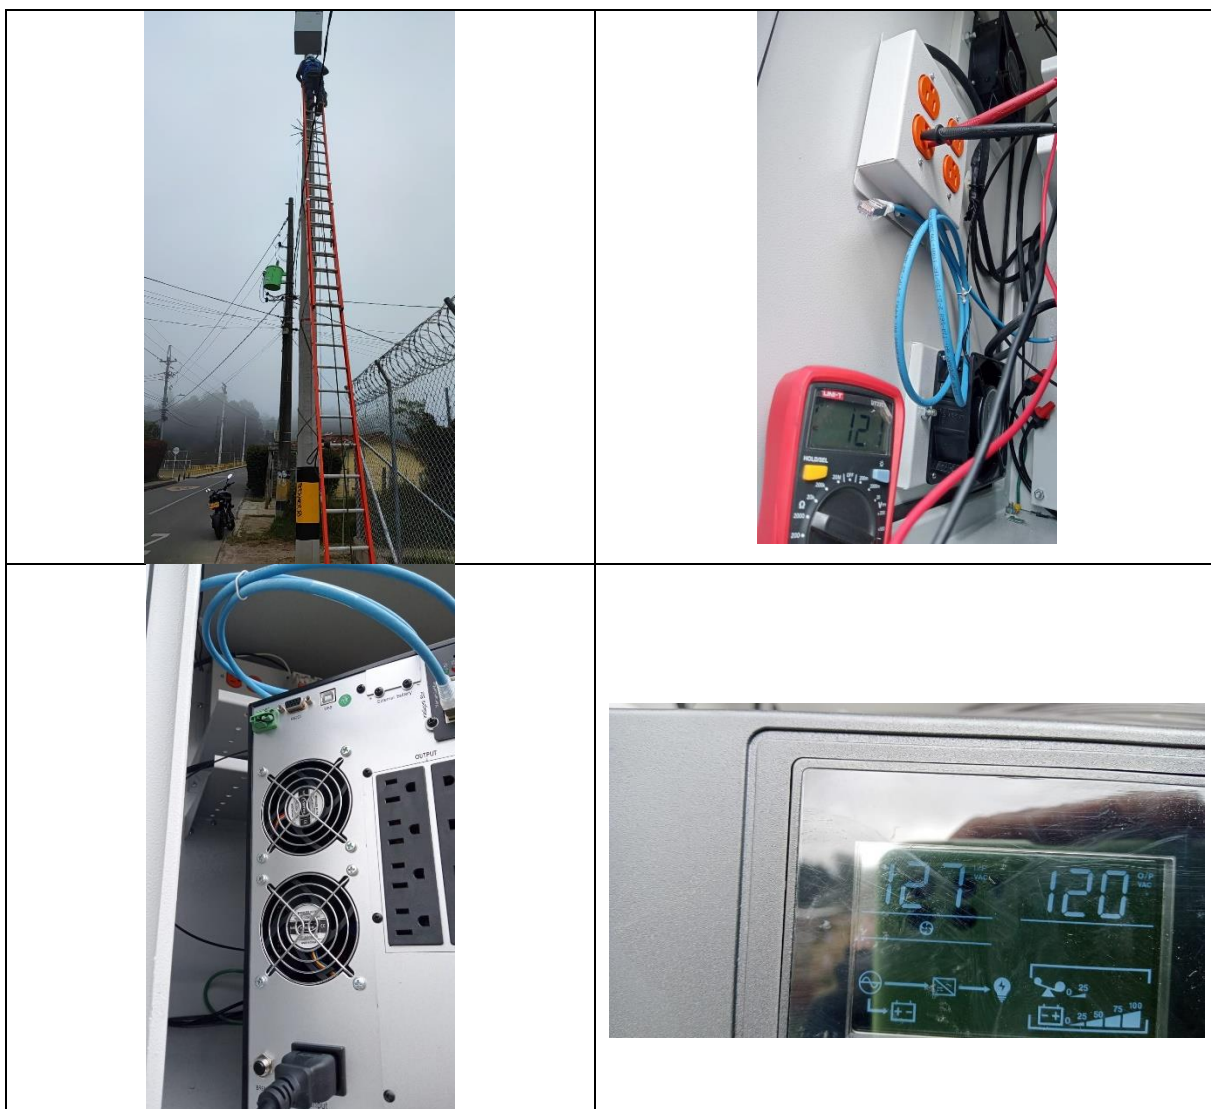
**Imagen 5. ID 2169 Instalación de UPS CONFIGURADA, energía regulada en el punto**

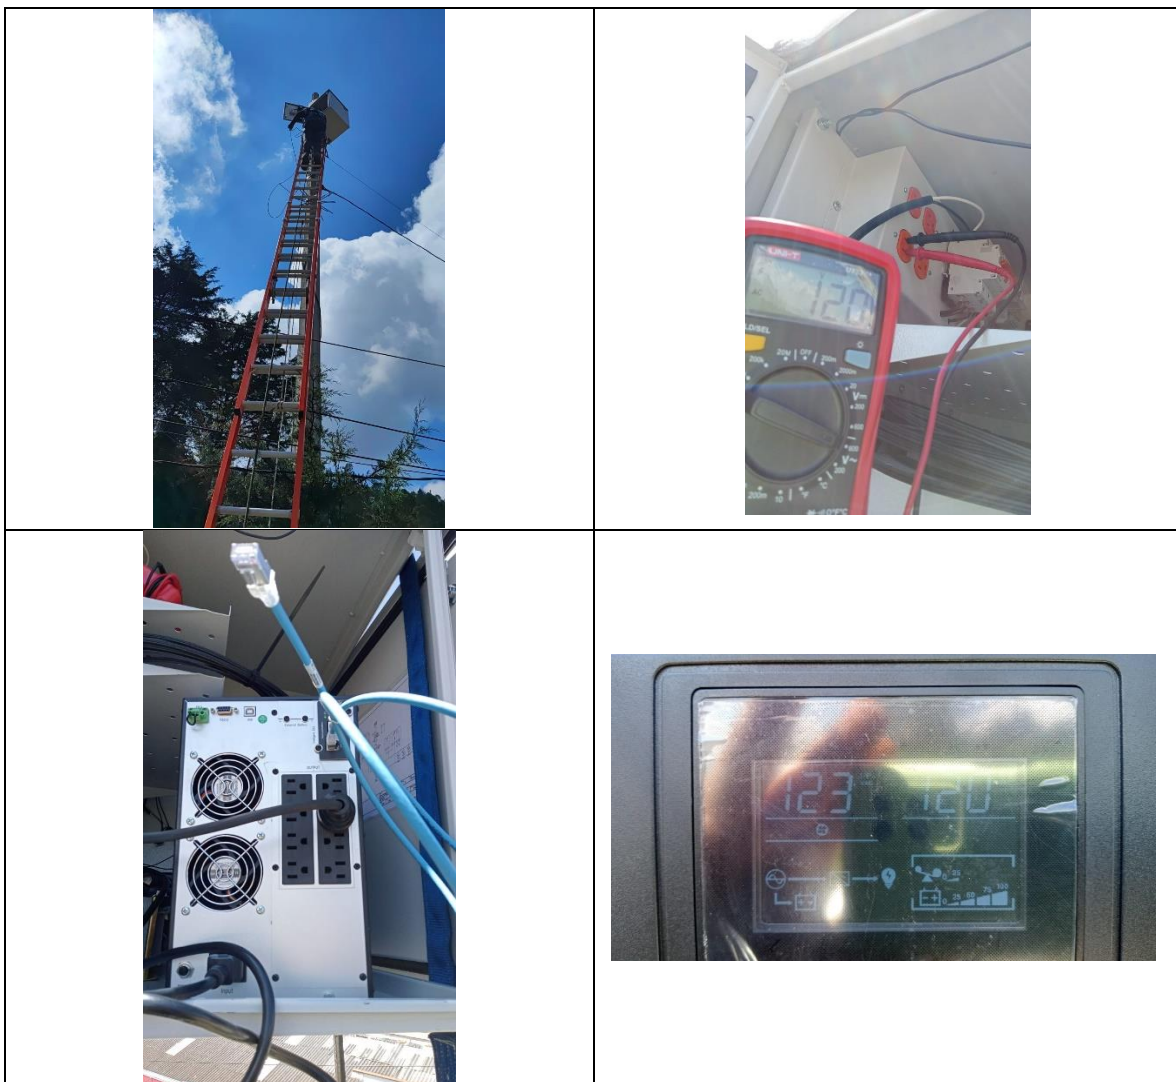
**Imagen 6. ID 2172 Instalación de UPS CONFIGURADA, energía regulada en el punto**

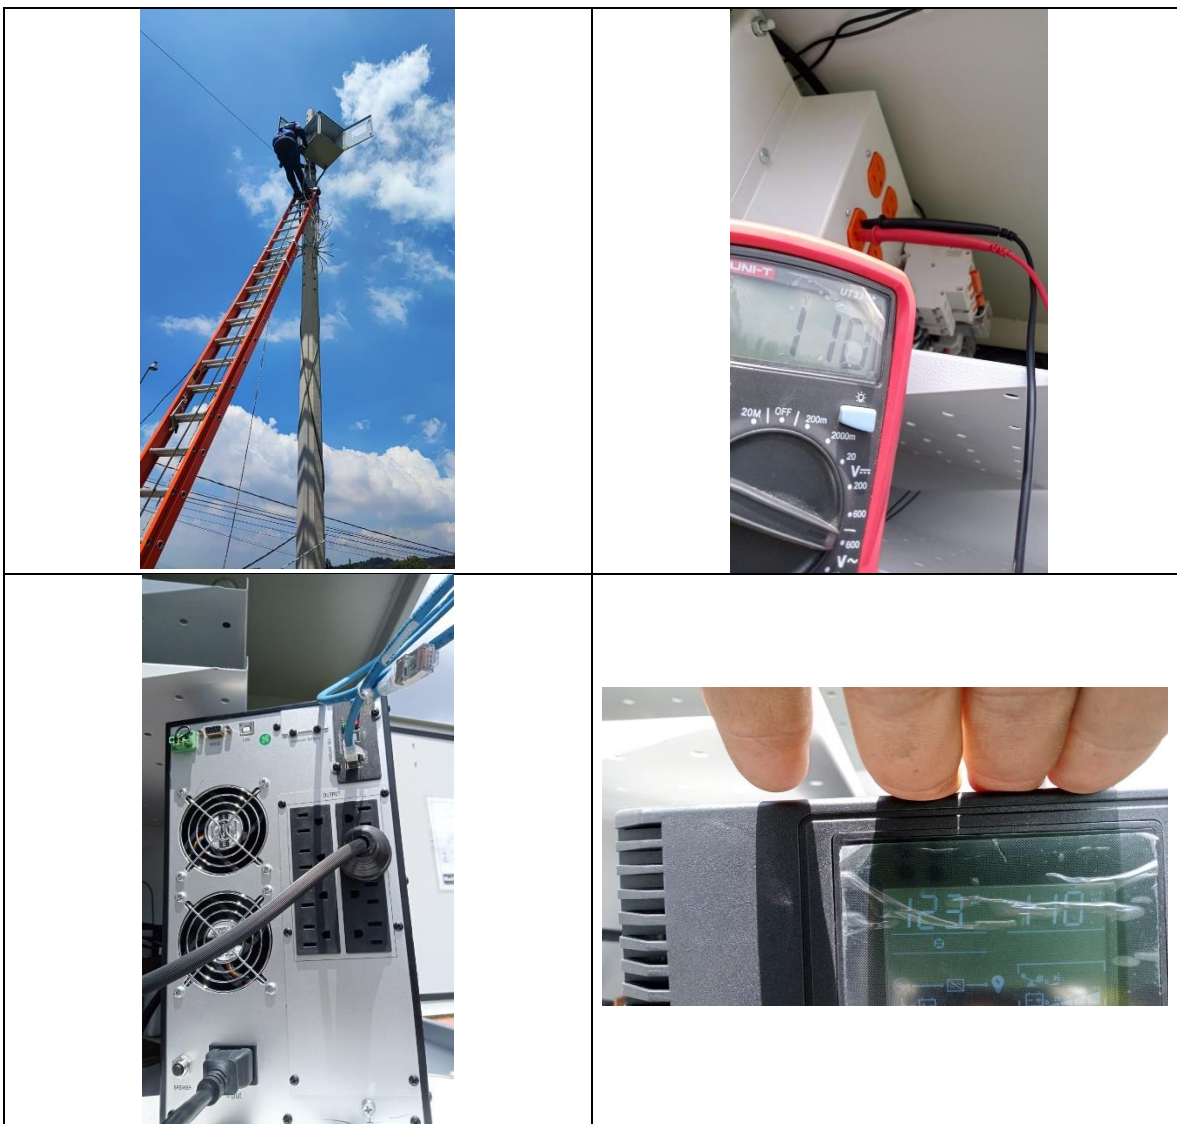
**Imagen 7. ID 2178 Instalación de UPS CONFIGURADA, energía regulada en el punto**

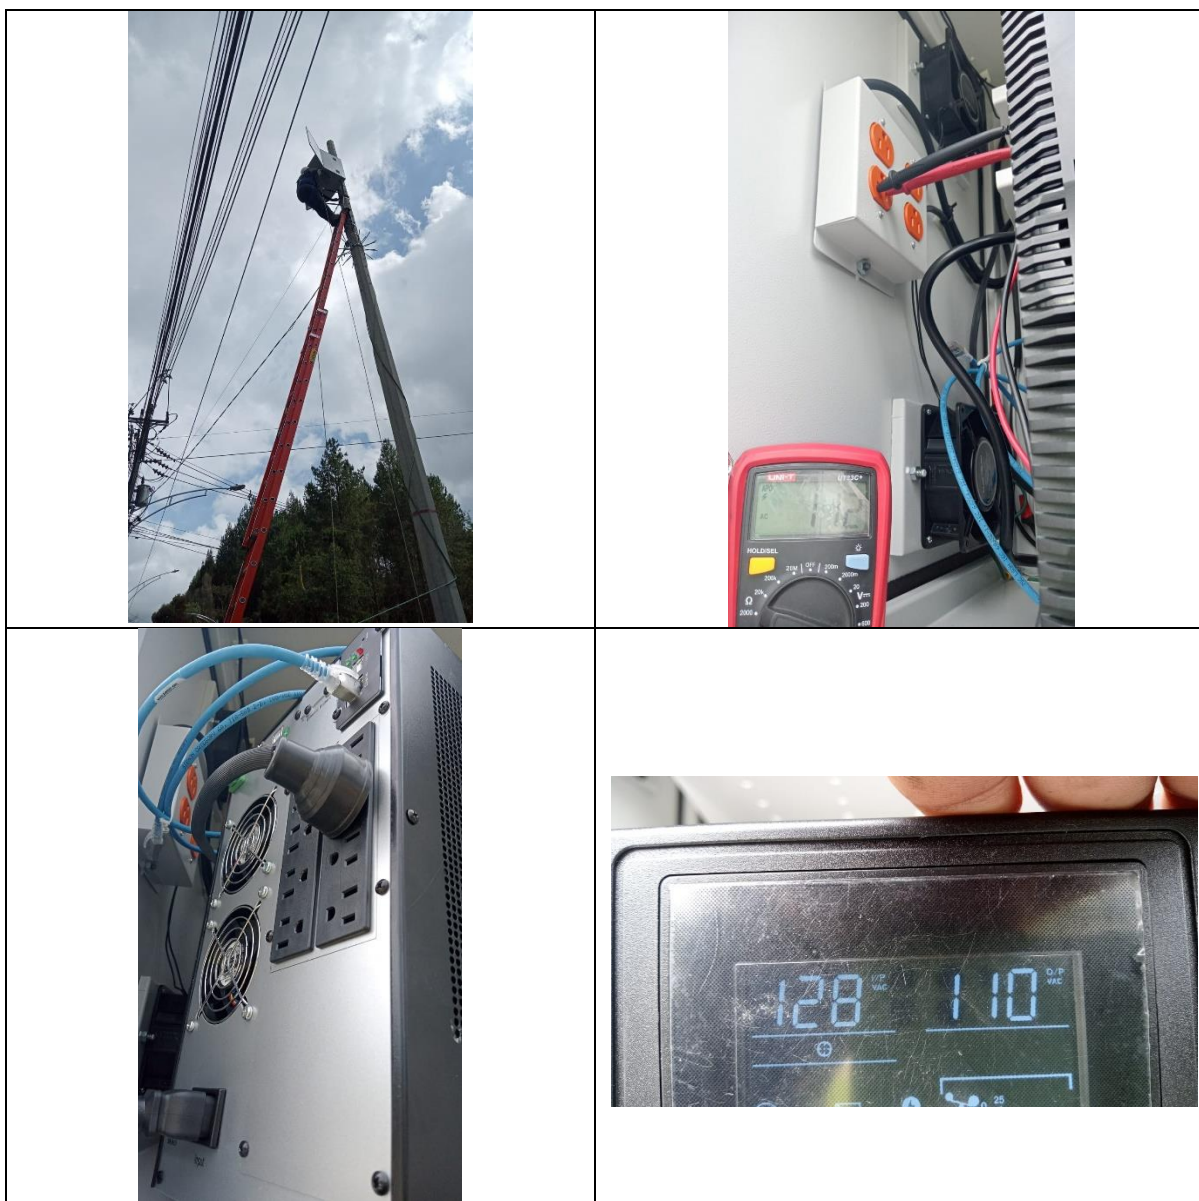
**Imagen 8. ID 2175 Instalación de UPS CONFIGURADA, energía regulada en el punto**

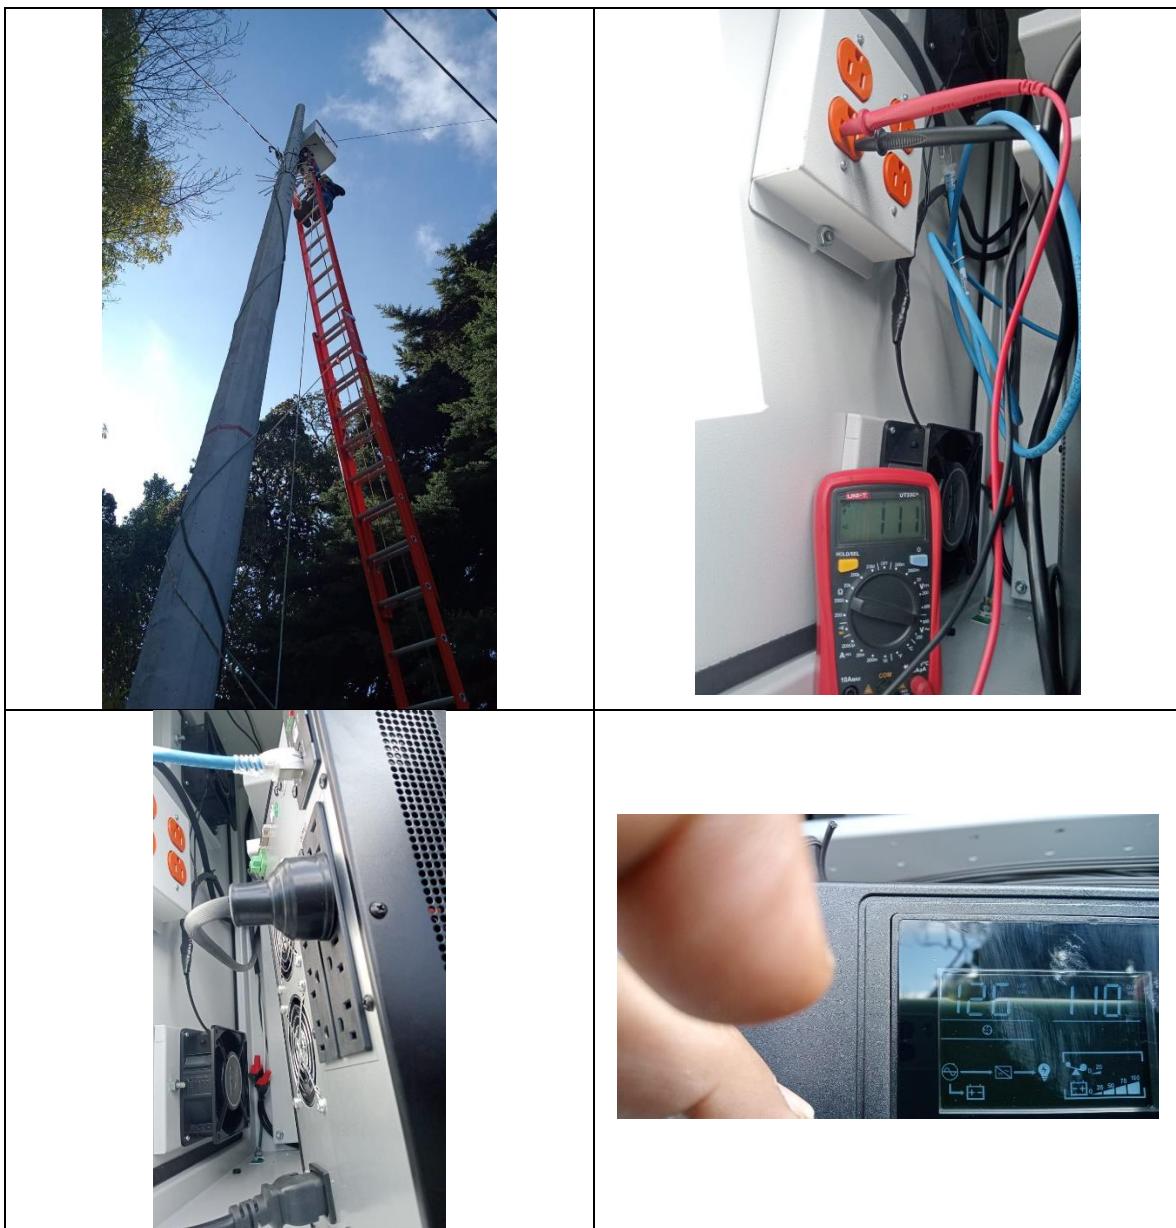
**Imagen 9 ID 2174 Instalación de UPS CONFIGURADA, energía regulada en el punto**

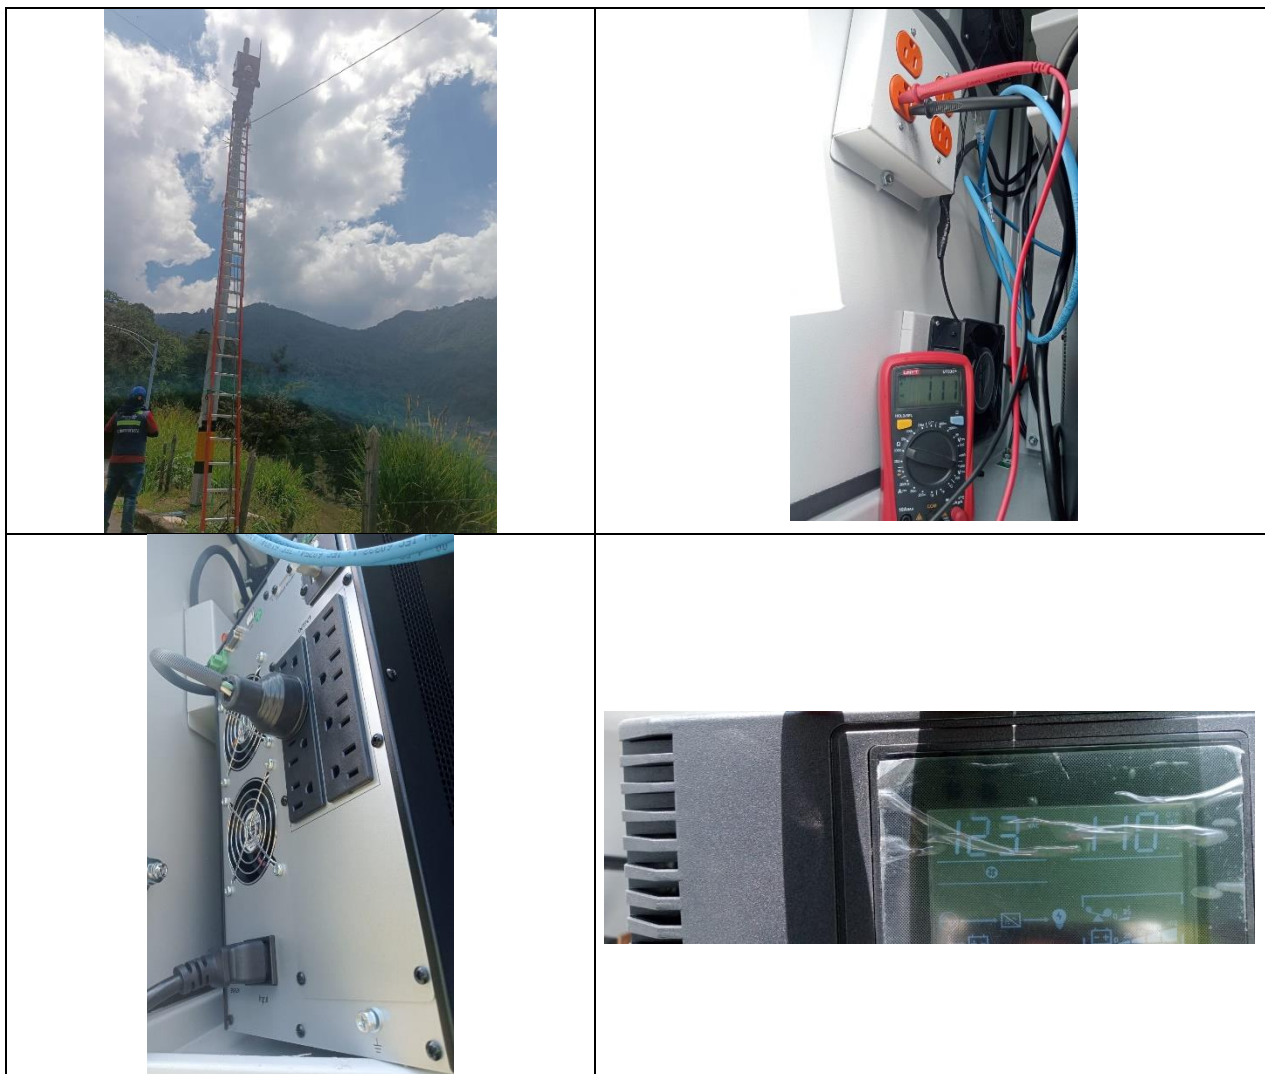
**Imagen 10. ID 2177 Instalación de UPS CONFIGURADA, energía regulada en el punto**

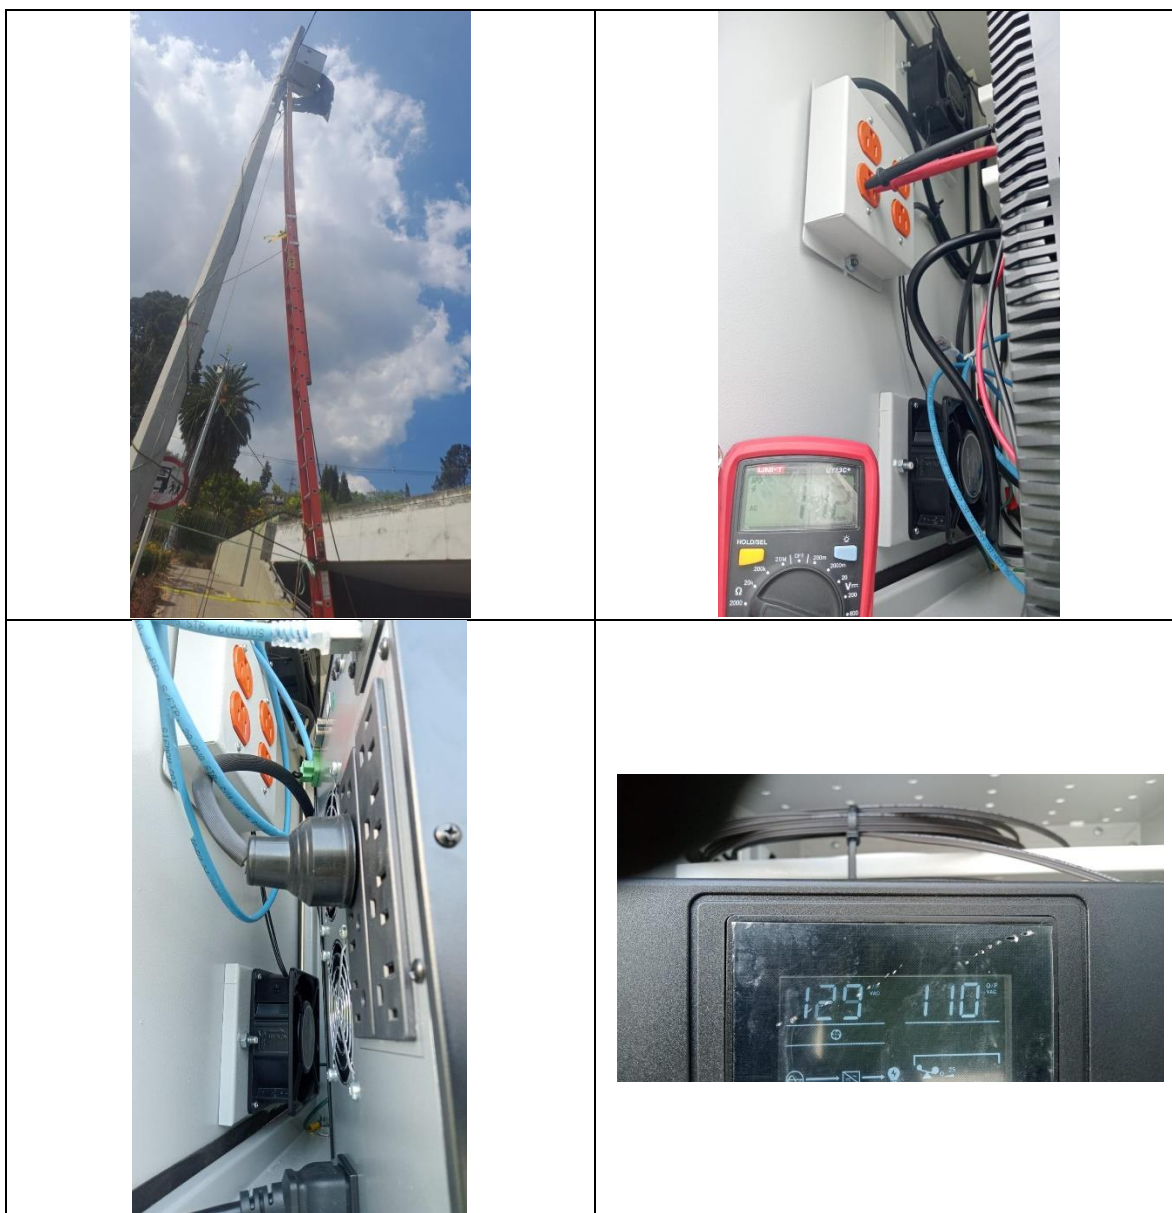
**Imagen 11. ID 2168 Instalación de UPS CONFIGURADA, energía regulada en el punto**

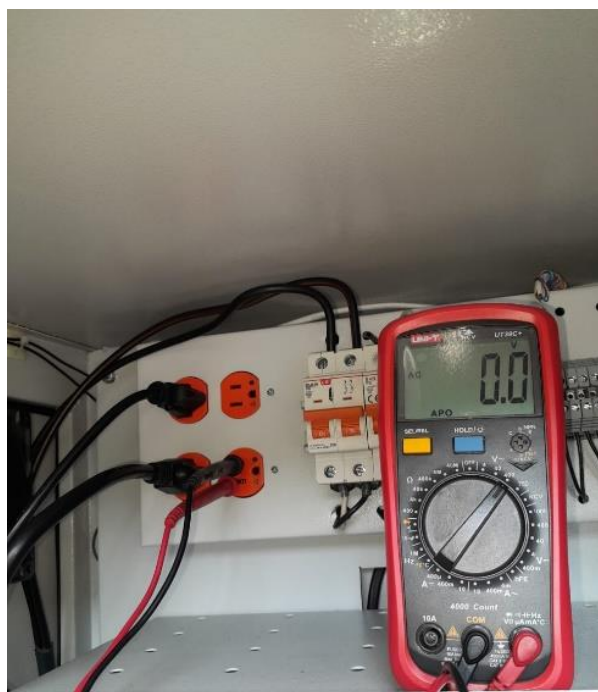
**En donde está la UPS no hay energía**

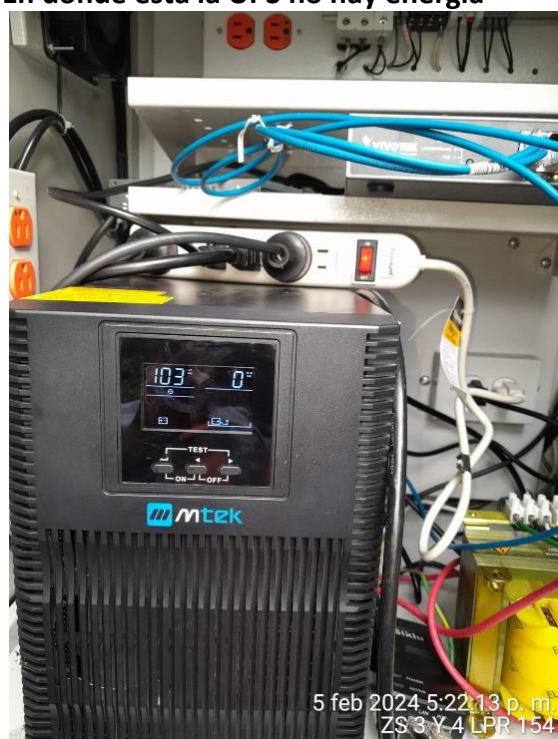
**Sin energía**

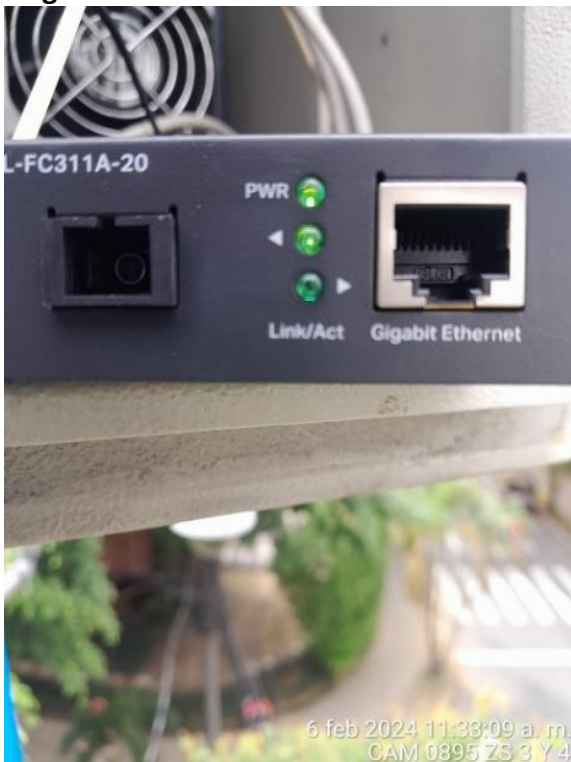
**TP link está presentando problema**

**Descripción:** Se realizaron validaciones previas antes de tomar medidas adicionales. Como parte de estas validaciones, se procedió a cambiar el transceiver del equipo afectado. Después de realizar el cambio del transceiver, se verificó que el equipo quedara operativo y funcionando correctamente.

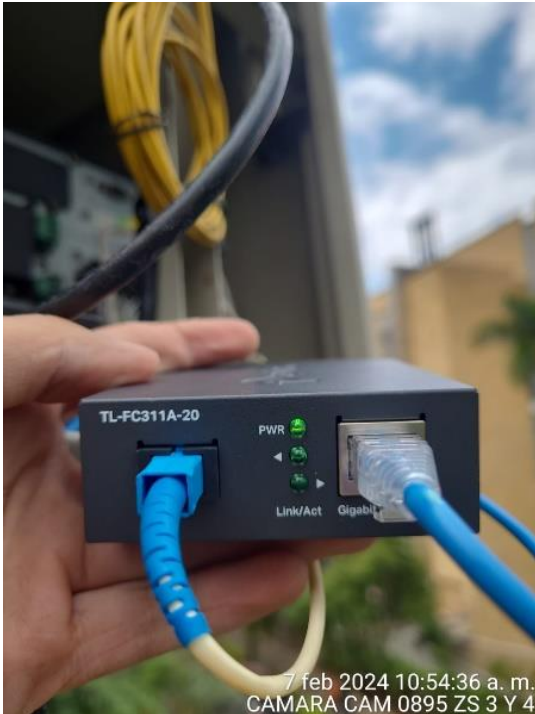
Descripción: Se realiza una inspección previa del punto y se detecta que el transceiver presenta una falla. Se procede a cambiarlo por uno nuevo, dejando así el radio operativo.

**Transceiver Falla**

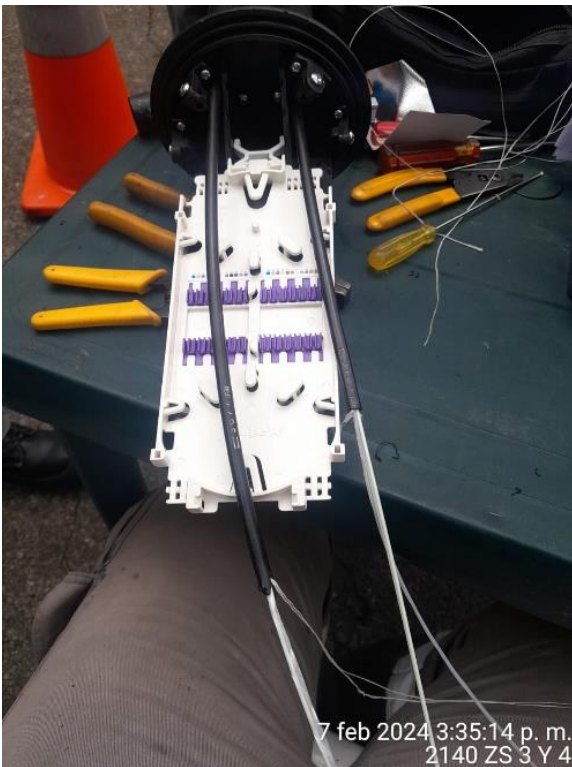
Descripción: Se evidencia caída del punto 0895. Se llega al sitio y durante la inspección al gabinete se detecta que el transceiver tenía una falla. Se procede a cambiarlo, sin embargo, persiste el problema. Se sigue la fibra desde la cámara 0895, y aproximadamente a unos 400 metros encontramos la marca de la LPR, momento en el cual descubrimos que la fibra estaba cortada. Se realiza el empalme de la fibra óptica y se recuperan los radios caídos.

**FO Cortada**

**Proceso de empalme**

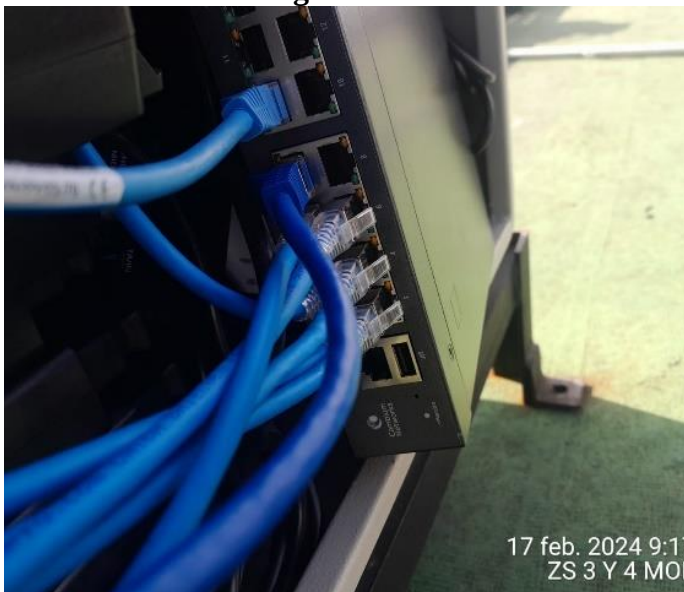
**Gabinete sin energía**

Como solución se tapa el conector para evitar que un tercero se vuelva a conectar a éste y que dispare el interruptor principal.

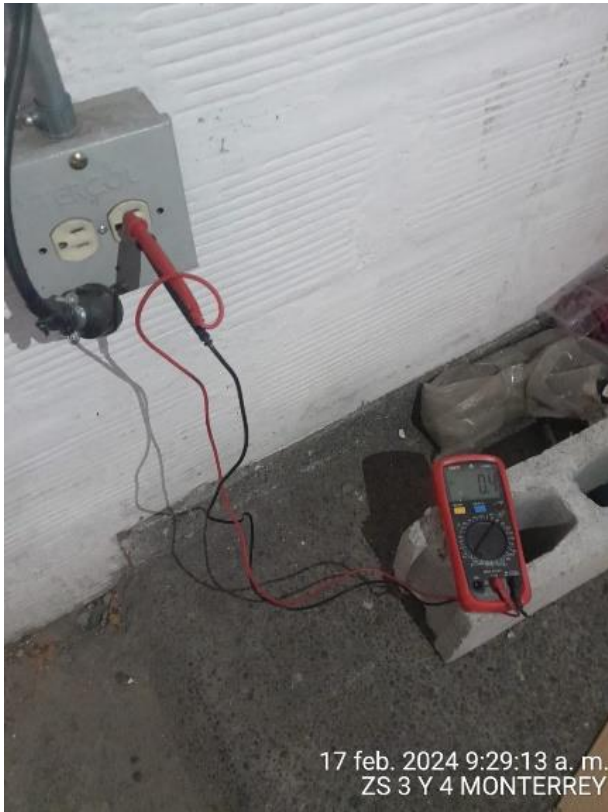
**Acometida del gabinete sin voltaje**

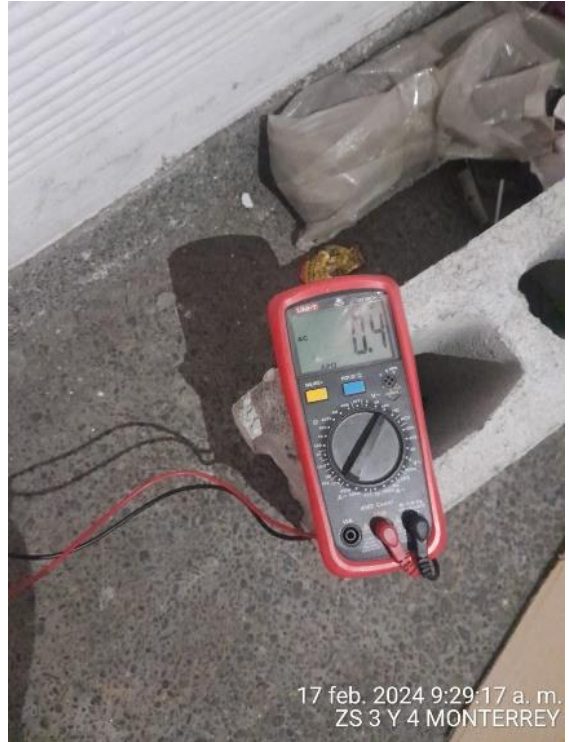
**Acometida del gabinete sin voltaje**

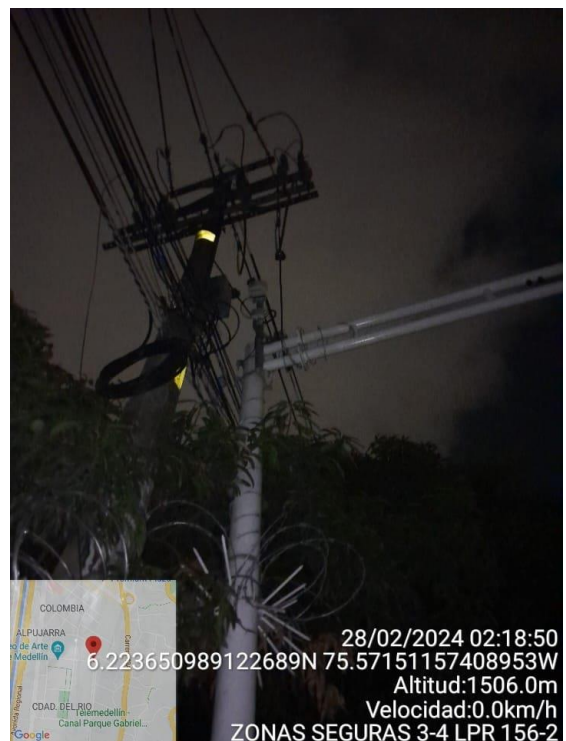
**Sector sin energía**
