**Asunto:** Informe de gestión del 1 al 31 de marzo de 2024 Contrato Interadministrativo No. 4600095171 de 2022

**CONTRATO INTERADMINISTRATIVO 4600095171 DE 2022  
INFORME DE GESTIÓN DEL 1 AL 31 DE MARZO DE 2024**

**COMPONENTES: CCTV, CONECTIVIDAD Y DATACENTER**

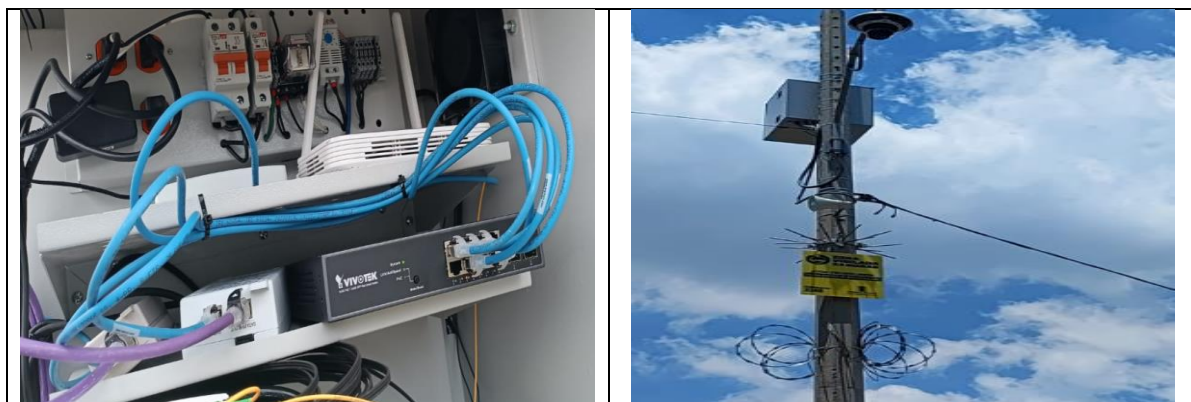
Imagen 1. ID 2168 INSTALACIÓN DE BRAZO, ALTAVOZ, SWITCH, MÓDULO DE ALARMAS, CARTEL, CONCERTINA, CÁMARA.

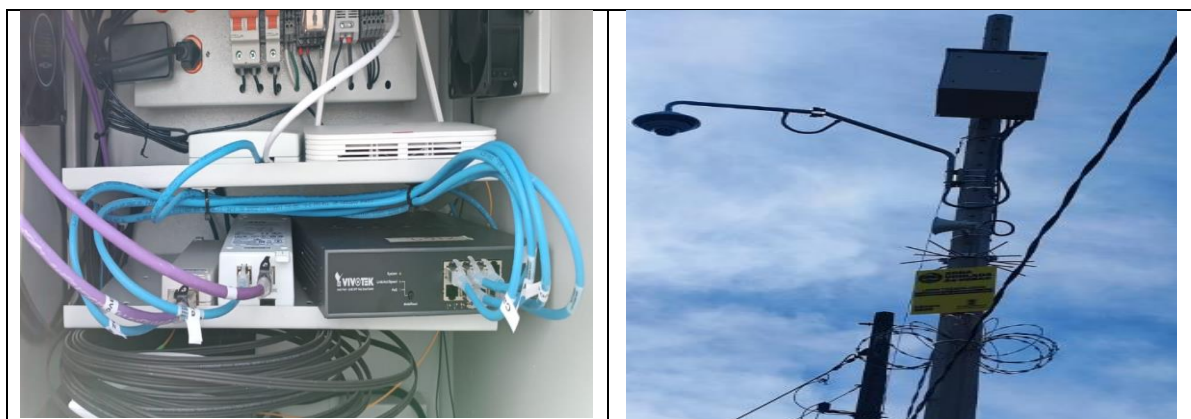
Imagen 2.ID 2169 INSTALACIÓN DE BRAZO, ALTAVOZ, SWITCH, MÓDULO DE ALARMAS, CARTEL, CONCERTINA, CÁMARA.

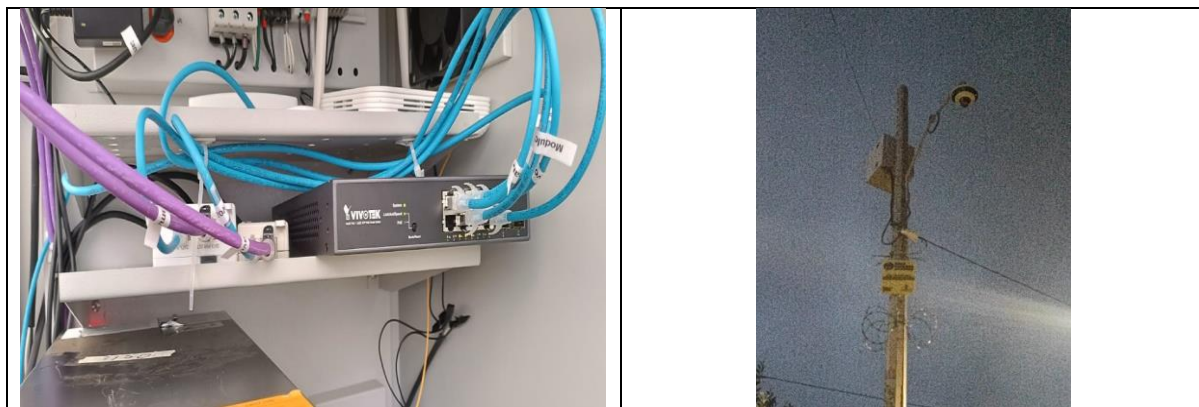
**Imagen 3. ID 2170 INSTALACIÓN DE BRAZO, ALTAVOZ, SWITCH, MÓDULO DE ALARMAS, CARTEL, CONCERTINA, CÁMARA.**

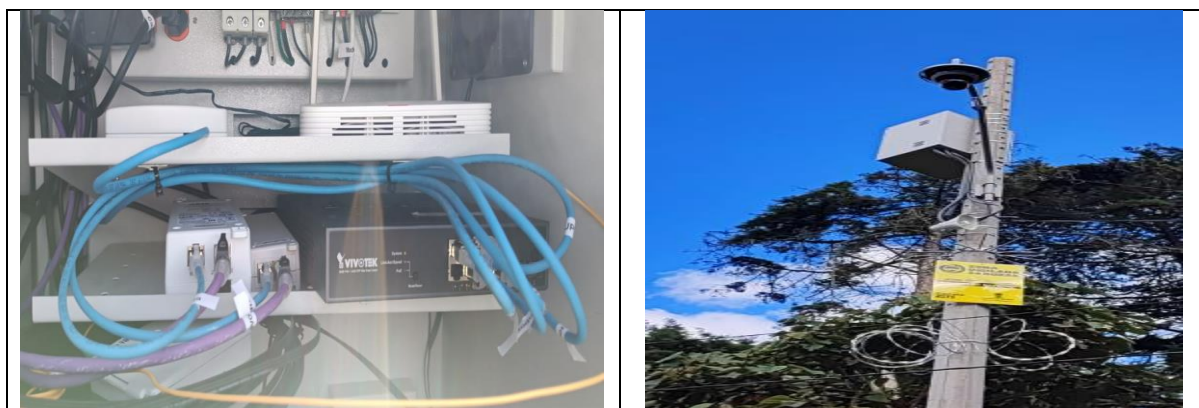
**Imagen 4. ID 2171 INSTALACIÓN DE BRAZO, ALTAVOZ, SWITCH, MÓDULO DE ALARMAS, CARTEL, CONCERTINA, CÁMARA.**

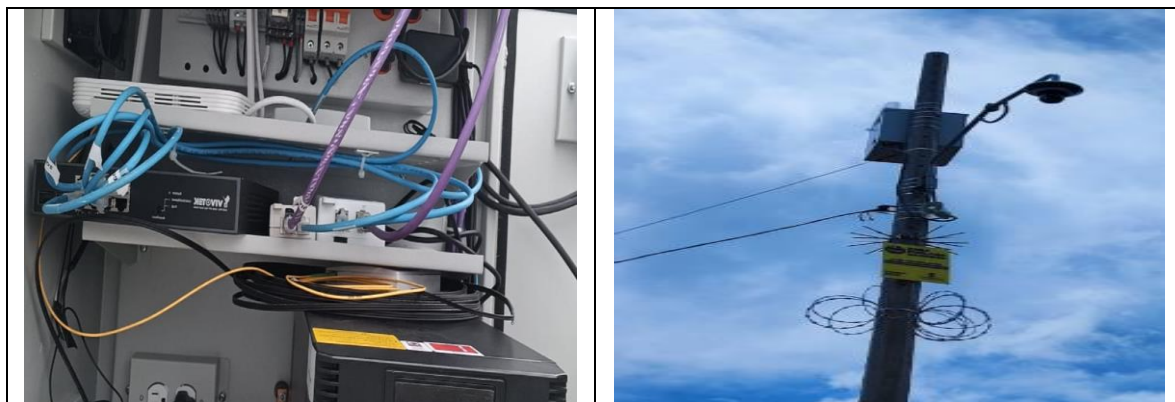
Imagen 5. ID 2172 INSTALACIÓN DE BRAZO, ALTAVOZ, SWITCH, MÓDULO DE ALARMAS, CARTEL, CONCERTINA, CÁMARA.

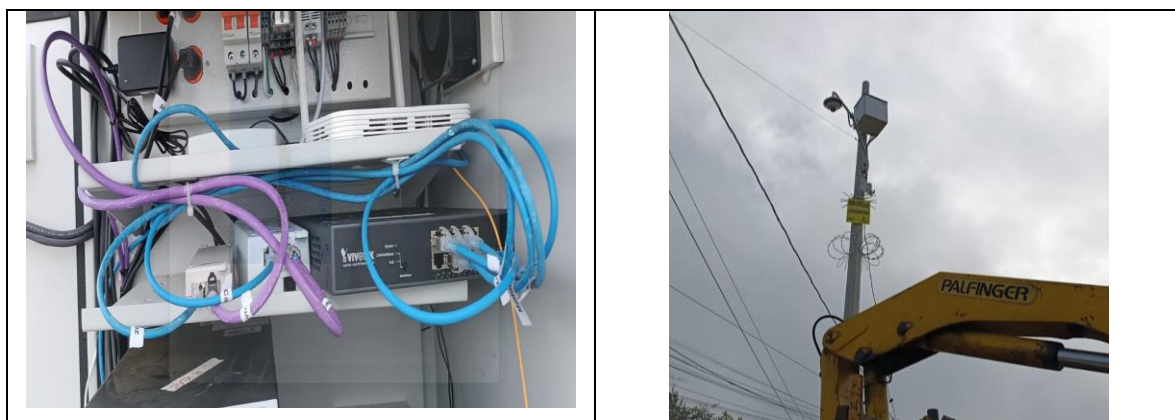
Imagen 6. ID 2173 INSTALACIÓN DE BRAZO, ALTAVOZ, SWITCH, MÓDULO DE ALARMAS, CARTEL, CONCERTINA, CÁMARA.

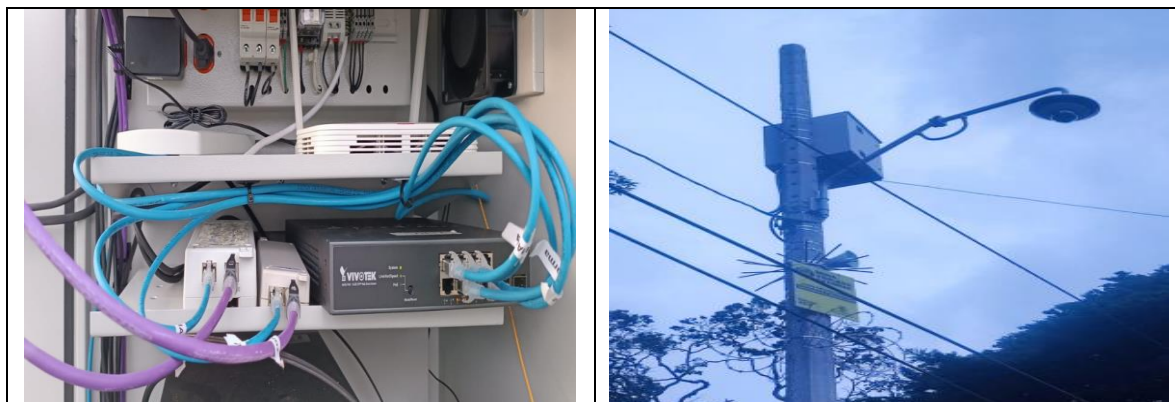
Imagen 7. ID 2174 INSTALACIÓN DE BRAZO, ALTAVOZ, SWITCH, MÓDULO DE ALARMAS, CARTEL, CONCERTINA, CÁMARA.

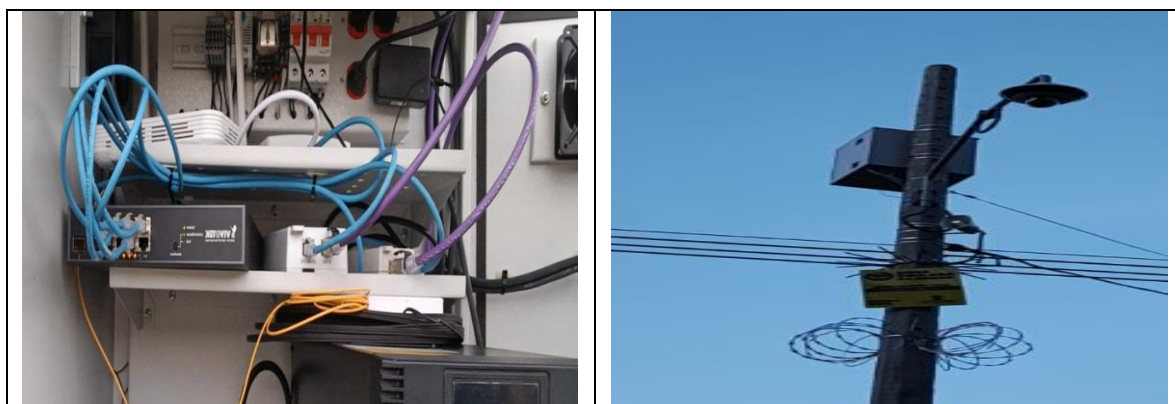
Imagen 8. ID 2175 INSTALACIÓN DE BRAZO, ALTAVOZ, SWITCH, MÓDULO DE ALARMAS, CARTEL, CONCERTINA, CÁMARA.

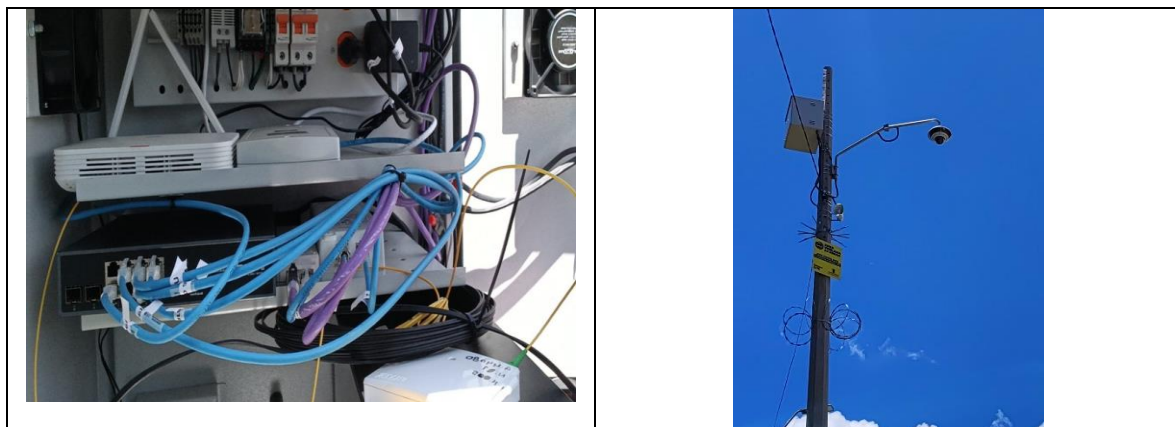
Imagen 9. ID 2176 INSTALACIÓN DE BRAZO, ALTAVOZ, SWITCH, MÓDULO DE ALARMAS, CARTEL, CONCERTINA, CÁMARA.

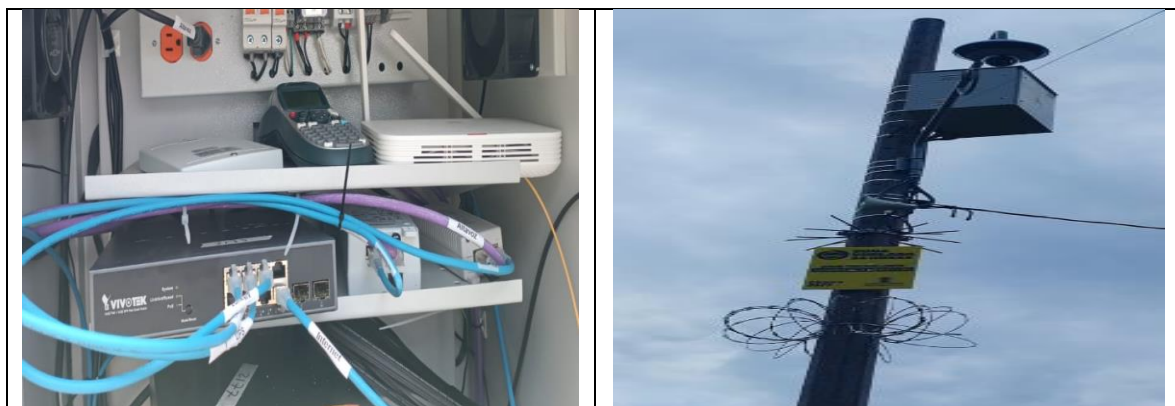
Imagen 10. ID 2177 INSTALACIÓN DE BRAZO, ALTAVOZ, SWITCH, MÓDULO DE ALARMAS, CARTEL, CONCERTINA, CÁMARA.

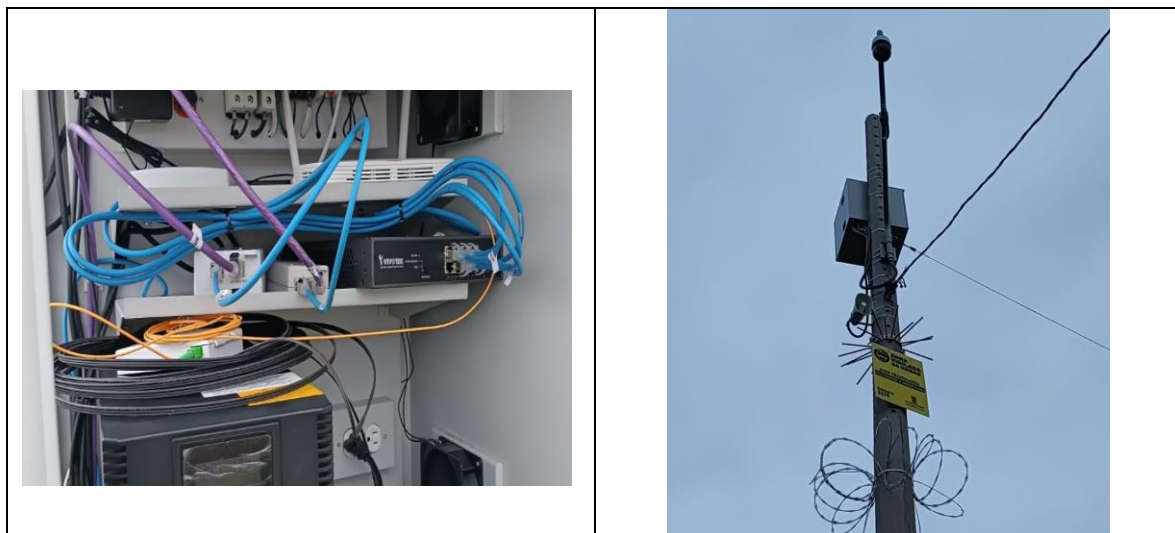
Imagen 11. ID 2178 INSTALACIÓN DE BRAZO, ALTAVOZ, SWITCH, MÓDULO DE ALARMAS, CARTEL, CONCERTINA, CÁMARA.

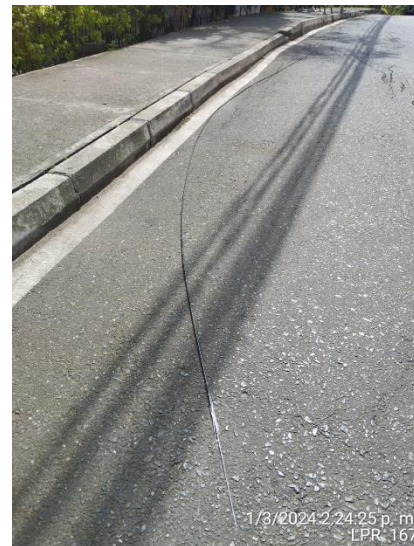
**Corte de FO**

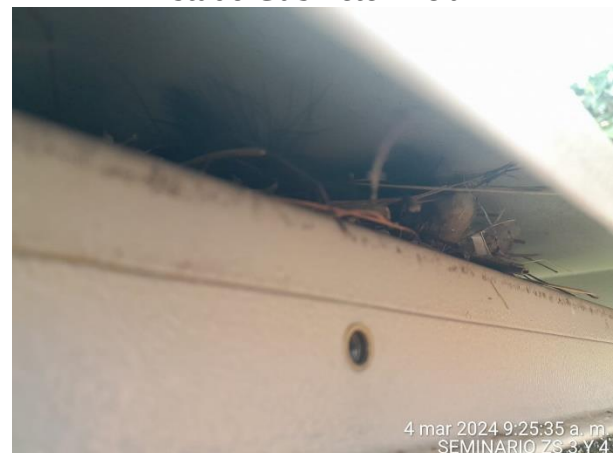
**Descripción:** Se evidenció que en el enlace en nodo Seminario se presenta intermitencia. Se realizó una visita al lugar para validar la situación, donde se verificó el gabinete y se encontró un nido de pájaros que obstruía los extractores. Es probable que esta obstrucción haya impedido que el calor generado por los equipos se disipe correctamente, lo que podría haber causado reinicios intermitentes. Se procedió a retirar el nido de pájaros y se reiniciaron tanto el SW como el radio, configurándolos adecuadamente para dejarlos operativos.

### Extractores bloqueados por nido

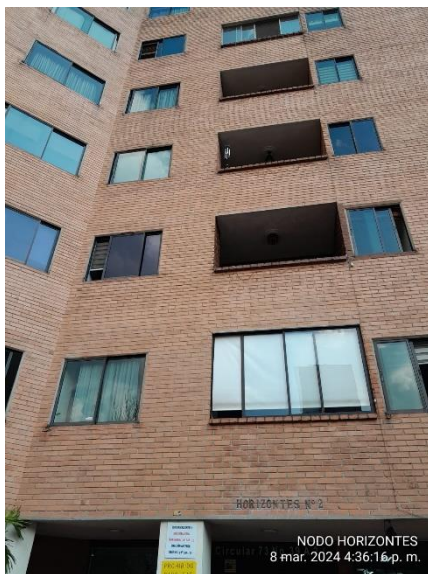
**Llegada a sitio**

**Descripción:** Se llegó al sitio y se procedió a reiniciar el SW. La interrupción se produjo debido a variaciones y caídas de la red eléctrica de la zona, lo que provoca que el radio quede bloqueado. Después de esperar unos minutos, se confirmó que todo estaba en funcionamiento y se dejó operativo.

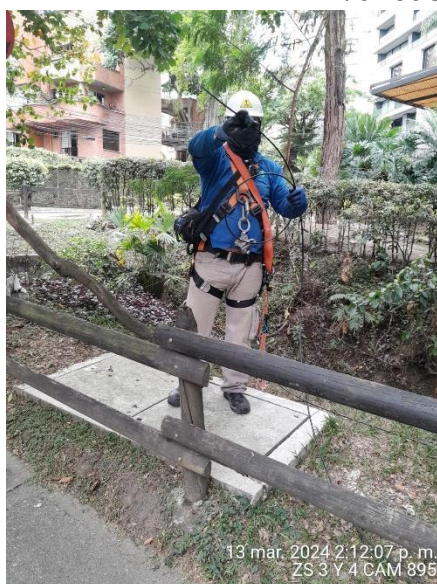
**Descripción:** Nos dirigimos a la cámara 0895 debido a una intermitencia que observamos desde nuestra mesa de servicio. Se realizaron validaciones previas en el gabinete y todo parecía normal. Decidimos realizar un recorrido de la fibra óptica que llega y encontramos una fractura en el camino. Buscamos un remanente y realizamos un empalme, se reinstaló una mufla y, desde la mesa de monitoreo, observamos que todo estaba operativo.

**Corte FO**

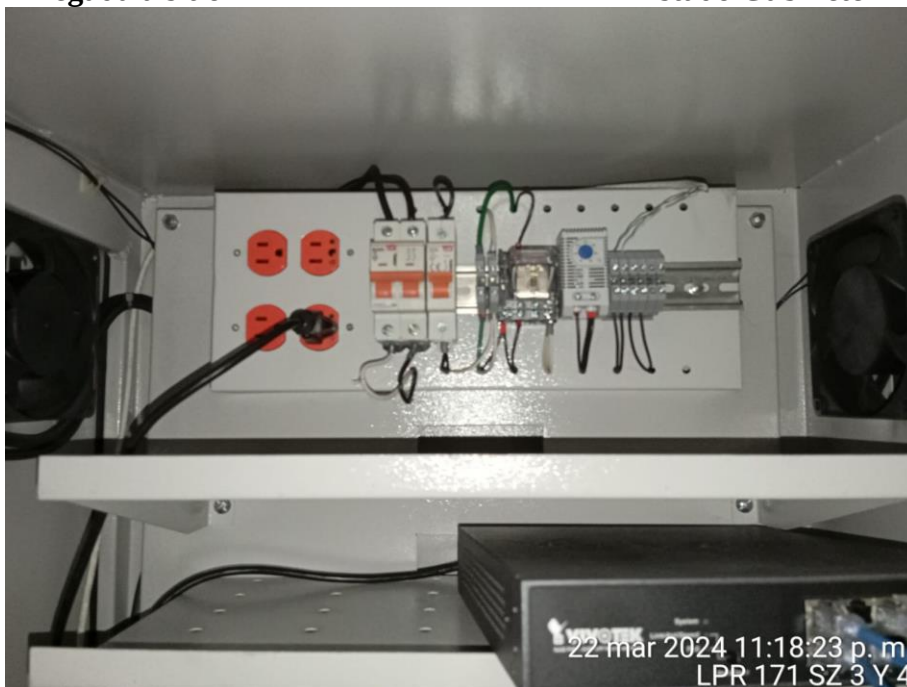
**Descripción:** En relación con la conectividad, durante la visita realizada el día 22-03-2024, confirmamos que el sitio carecía de energía eléctrica. En consecuencia, hemos escalado el problema al contratista responsable, ya que no nos corresponde intervenir en cuestiones eléctricas en los puntos según nuestro alcance de trabajo.

**Breaker Arriba**
