**SENA REGIONAL NARIÑO**

**CENTRO INTERNACIONAL DE PRODUCCIÓN LIMPIA LOPE**

**ACTA DE VENCIDAD ESTADO ACTUAL DE PROPIEDADES**

**CONTRATO (No. / NOMBRE):** CO1.PCCNTR.7861245 / CONTRATAR EL MANTENIMIENTO DEL LABORATORIO FÍSICO, QUÍMICO Y MICROBIOLÓGICO DEL CENTRO INTERNACIONAL DE PRODUCCIÓN LIMPIA LOPE - SENA REGIONAL NARIÑO

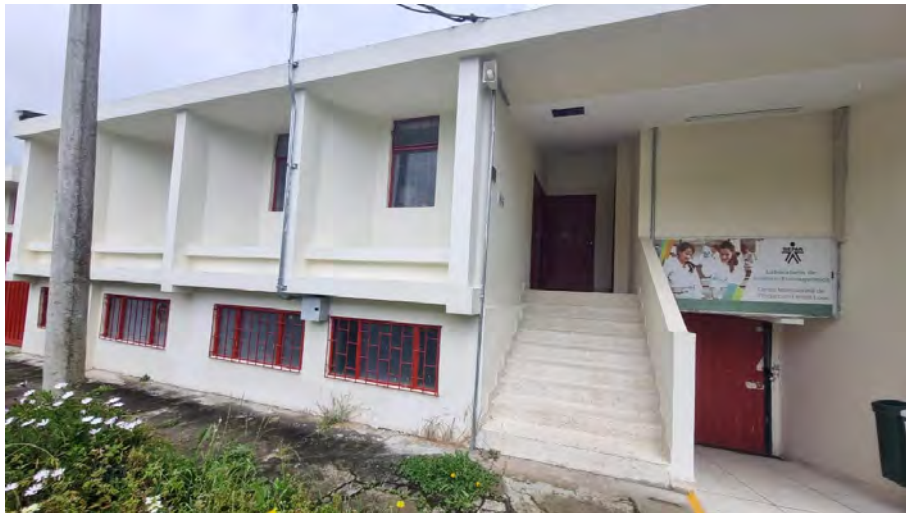
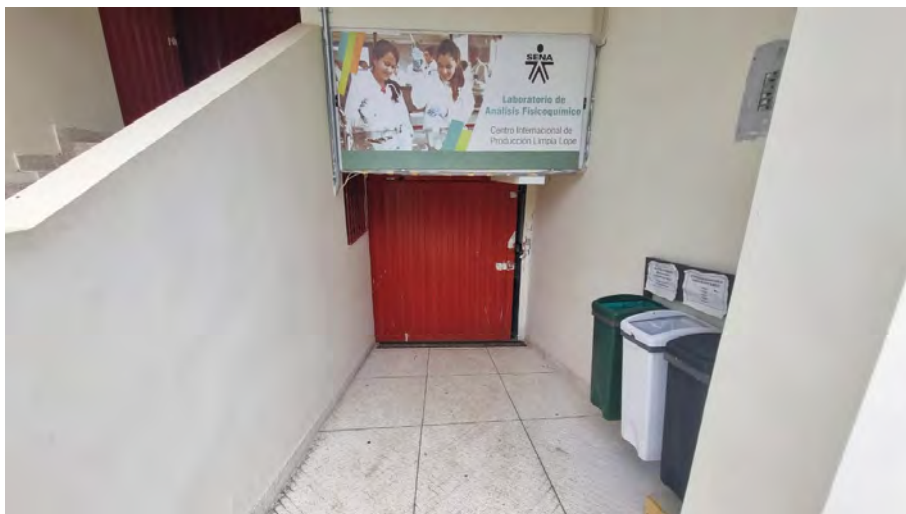
**1. REGISTRO FOTOGRAFICO DE LA FACHADA (Foto)**

| 6. ESTADO DEL PREDIO ANTES DE INTERVENIR (En observaciones adicionales para ampliar) (Anexar registrofotográfico) | | | | | | | |
|---|---|---|---|---|---|---|---|
| Estructura | <input type="checkbox"/> Buena | <input checked="" type="checkbox"/> Regular | <input type="checkbox"/> Mala | Pintura | <input type="checkbox"/> Buena | <input type="checkbox"/> Regular | <input checked="" type="checkbox"/> Mala |
| Puertas | <input type="checkbox"/> Buena | <input checked="" type="checkbox"/> Regular | <input type="checkbox"/> Mala | Viga canal | <input type="checkbox"/> Buena | <input type="checkbox"/> Regular | <input type="checkbox"/> Mala |
| Rejas | <input type="checkbox"/> Buena | <input type="checkbox"/> Regular | <input type="checkbox"/> Mala | Anden | <input type="checkbox"/> Buena | <input type="checkbox"/> Regular | <input checked="" type="checkbox"/> Mala |
| Pisos | <input type="checkbox"/> Buena | <input checked="" type="checkbox"/> Regular | <input type="checkbox"/> Mala | Grietas y fisuras | <input checked="" type="checkbox"/> Si | <input type="checkbox"/> No | |
| Humedades | <input checked="" type="checkbox"/> Si | <input type="checkbox"/> No | Hundimiento de Pisos | <input type="checkbox"/> Si | <input checked="" type="checkbox"/> No | Desplazamiento | <input type="checkbox"/> Si <input checked="" type="checkbox"/> No |
