CONSULTORÍA TÉCNICA PARA LA DEFINICIÓN LAS OBRAS NECESARIAS  
PARA OPTIMIZAR LA ESTABILIDAD DE UN TRAMO AFECTADO DE LA VÍA  
DE ACCESO AL BARRIO LA HONDA EN EL SECTOR VERSALLES DEL  
MUNICIPIO DE MEDELLÍN (ANTIOQUIA).

## INFORME GD-17-164

| Informe No. | GD-17-164 | Versión de Informe | 0 | Fecha | Enero 2018 |

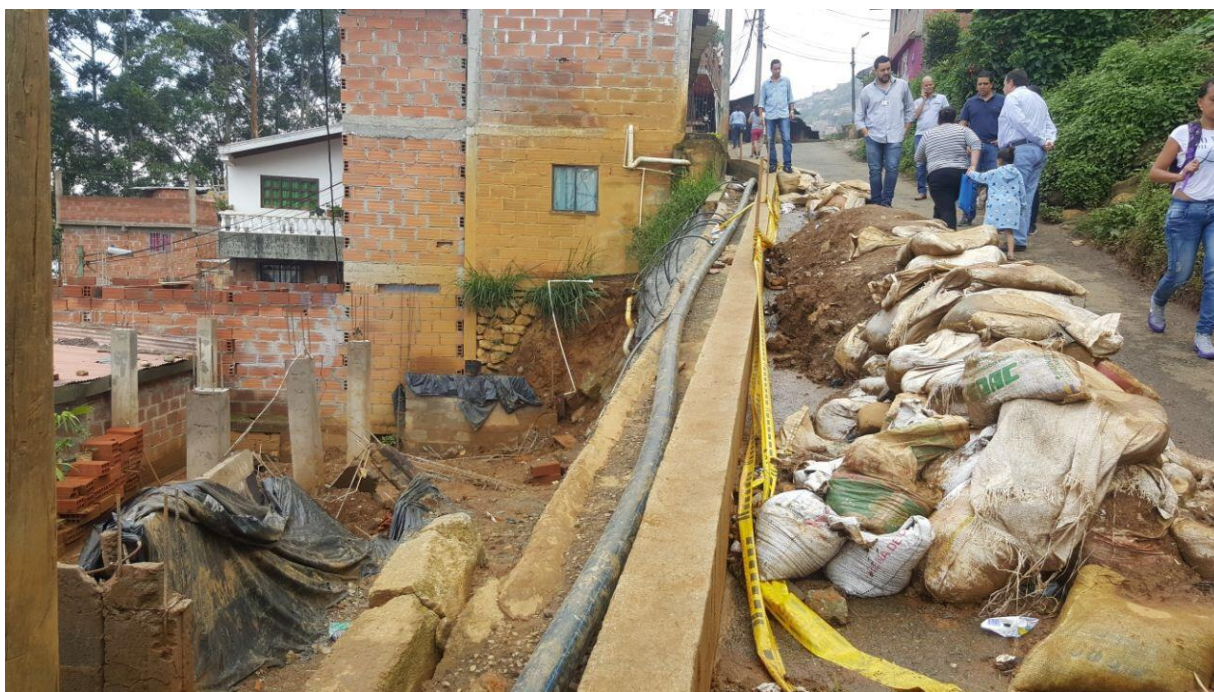
***Fotografía 1. Vista general de la problemática presentada sobre la vía.***

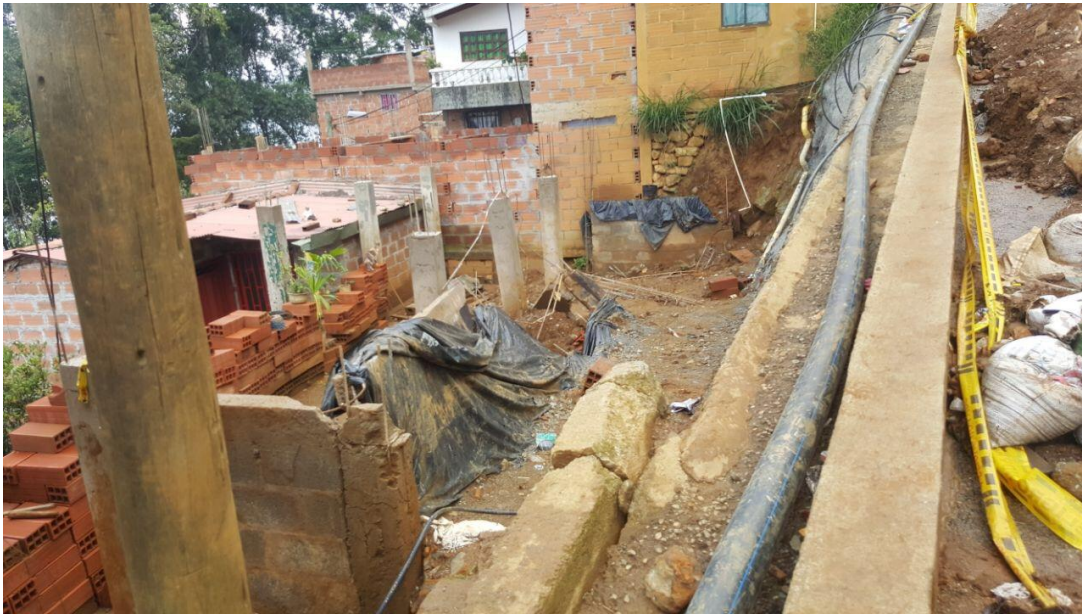
El mes de Noviembre de 2017 se presentó una pérdida de banca parcial en el vía de acceso al barrio La Honda, en el sector conocido como Versalles, del municipio de Medellín específicamente en la Cra. 27 N. 71-103, dicho proceso ocasionó el cierre de la vía ante la disminución del ancho de la banca, dejando incomunicadas un número considerable de personas. A raíz de dicha situación el municipio de Medellín declaró la atención del sitio crítico como Urgencia Manifiesta.

**Figura 3. Estado actual del sitio de crítico.**

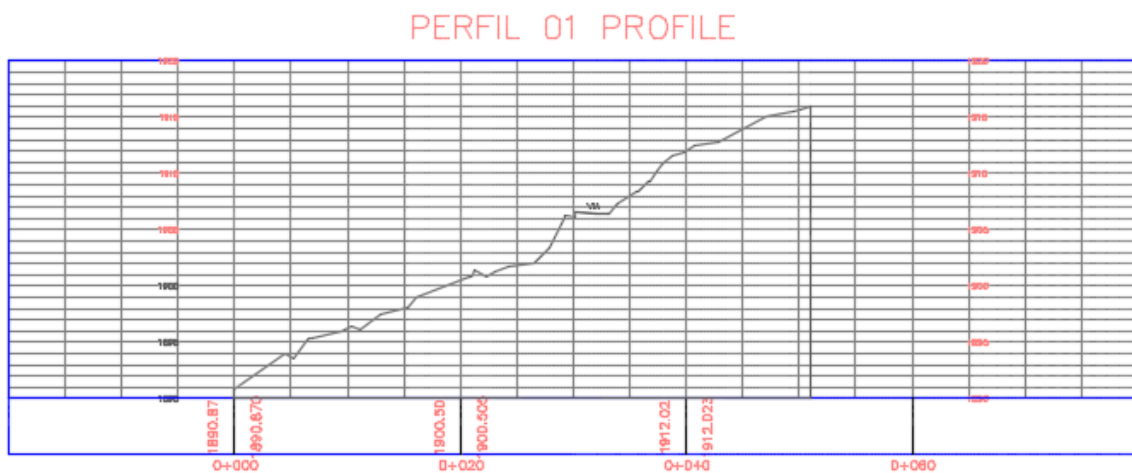
**Figura 4. Vista en perfil de la situación actual del sitio en estudio.**

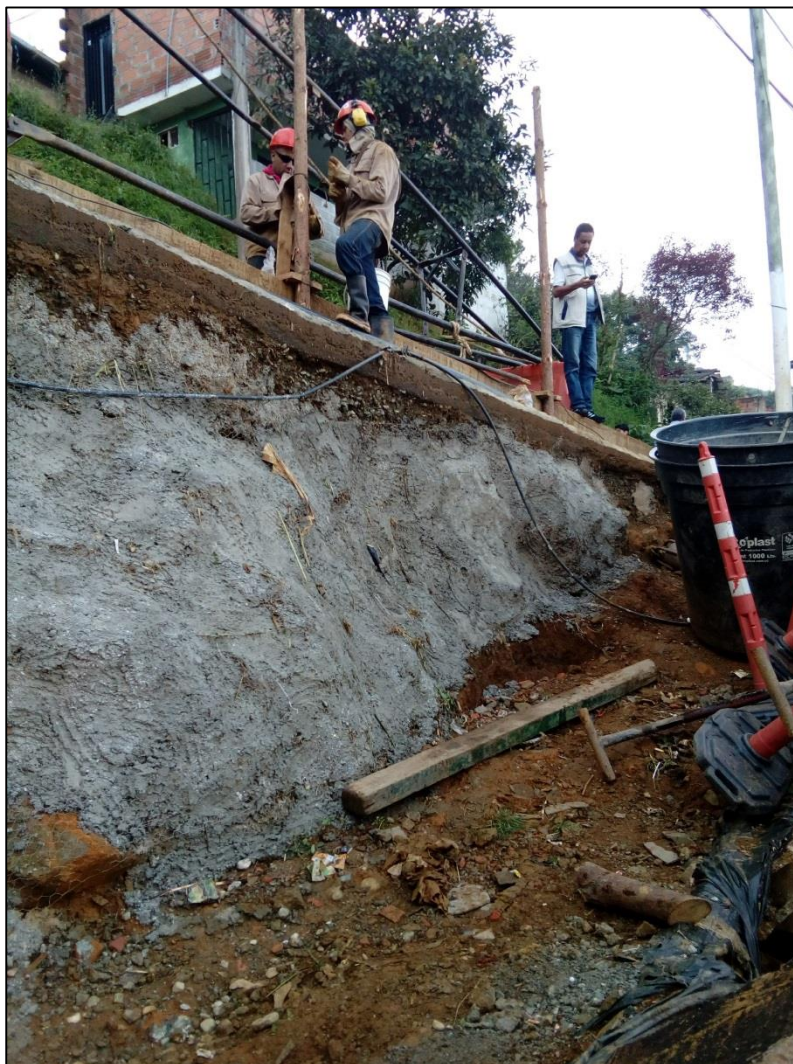
El sitio en estudio está localizado en el flanco sur de la divisoria de aguas de la quebrada La Honda y El Ahorcado. El terreno en este sector presenta pendientes muy altas y un grado de incisión bajo, presentándose como una ladera recta aproximadamente. Específicamente el sitio en estudio está ubicado en el talud exterior de la carrera 27, el cual cuenta con una altura de 3.00 m aproximadamente y presenta pendientes escarpadas (Fotografía 4, Figura 17).

**Fotografía 4. Talud inferior a la banca de la vía en el tramo afectado.**

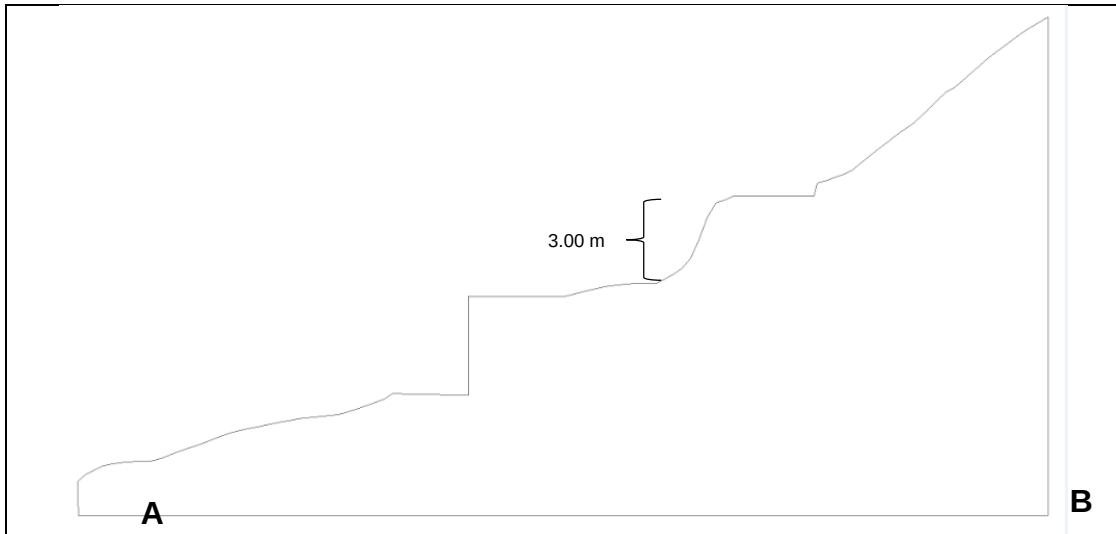
El talud externo de la vía interna presentó un proceso de remoción en masa en el que una cuña del terreno de aproximadamente 1.00 m de espesor se desprendió del talud, desconfinando 1.00 m del ancho efectivo de la banca de la vía (Figura 18 y Figura 19). El desprendimiento dejó una corona con una amplitud de 14.00 m, un escarpe de 3.00 m, una longitud de 2.00 m aproximadamente y generó una cuña de material de aproximadamente 1.00 m de espesor.

La inestabilidad ocurrida en el talud externo de la carrera 27 es el resultado de la combinación de factores antrópicos tales como la conformación de un corte de pendientes escarpadas para la implantación de una vivienda sin especificaciones técnicas en el lote inferior, combinado con factores ambientales tales como una alta pluviosidad que generó una erosión concentrada inicial y luego saturación excesiva de los suelos que conformaban la intervención antrópica.

En este orden de ideas, la variación en la saturación en los materiales de la superficie y la topografía escarpada del sitio de estudio, favorecieron la ocurrencia de un proceso de remoción en masa del tipo desgarre superficial, que generó una masa de material de aproximadamente 1.00 m de espesor.

**Figura 18. Perfil esquemático de la topografía actual.**

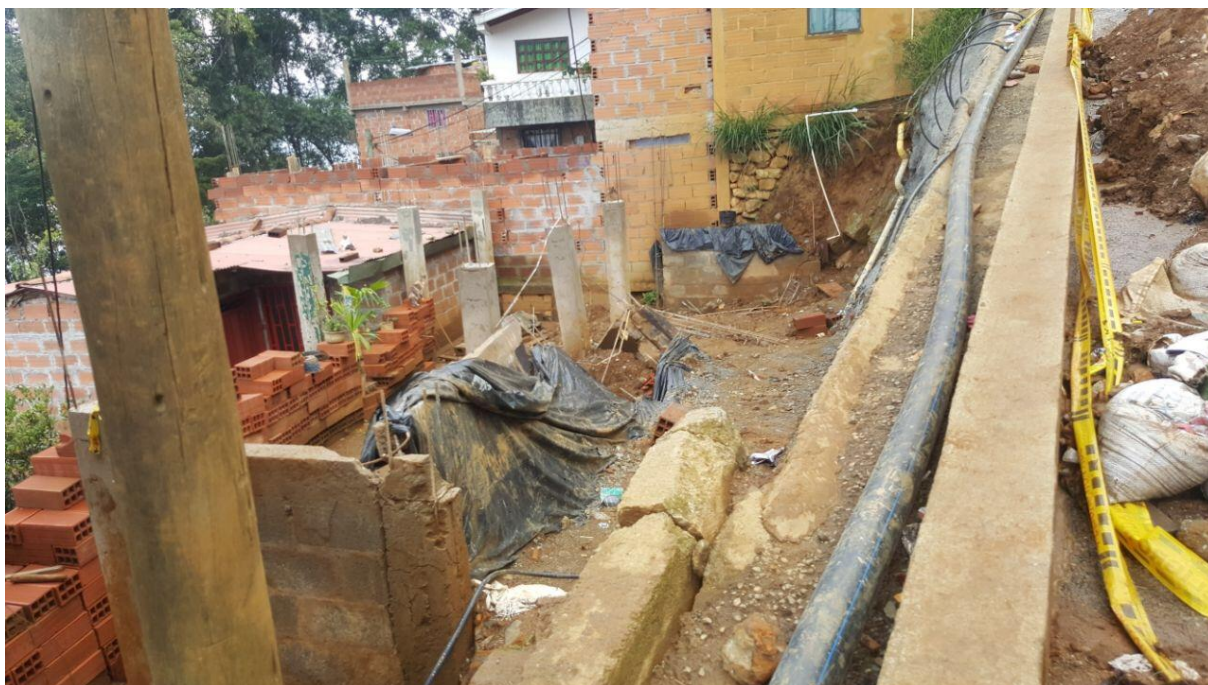
**Fotografía 9. Estado actual del sitio en estudio.**

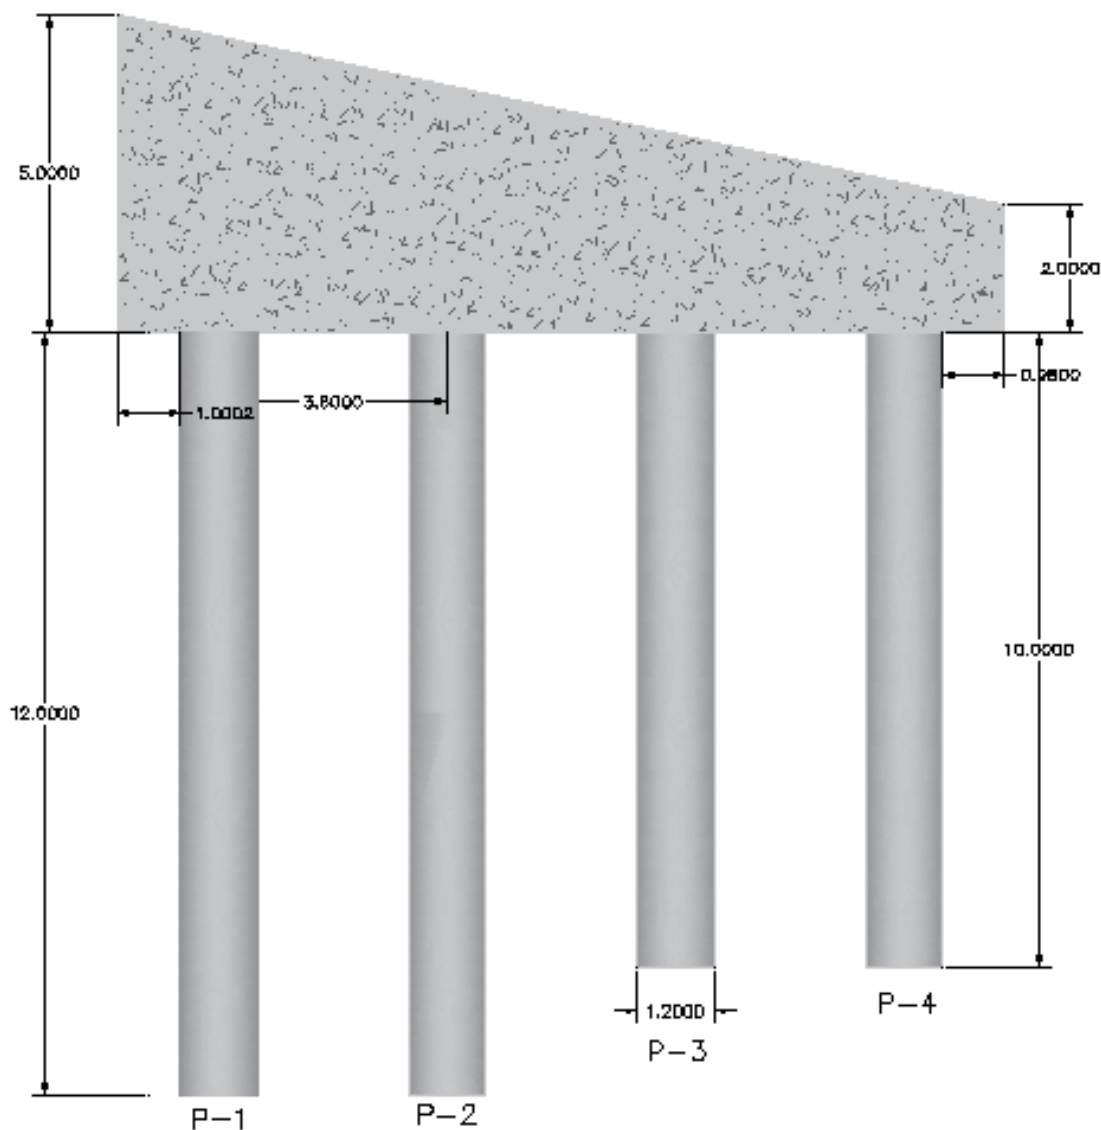
**Figura 25. Vista frontal esquemática de la propuesta.**

Hacia el sector derecho del muro (H=5,0 m) se hace necesario adelantar el lleno al respaldo del muro con la conformación de un muro estabilizado con geosintéticos de modo que los empujes generados por éste no afecten la vivienda aledaña existente (Ver Anexo 4).

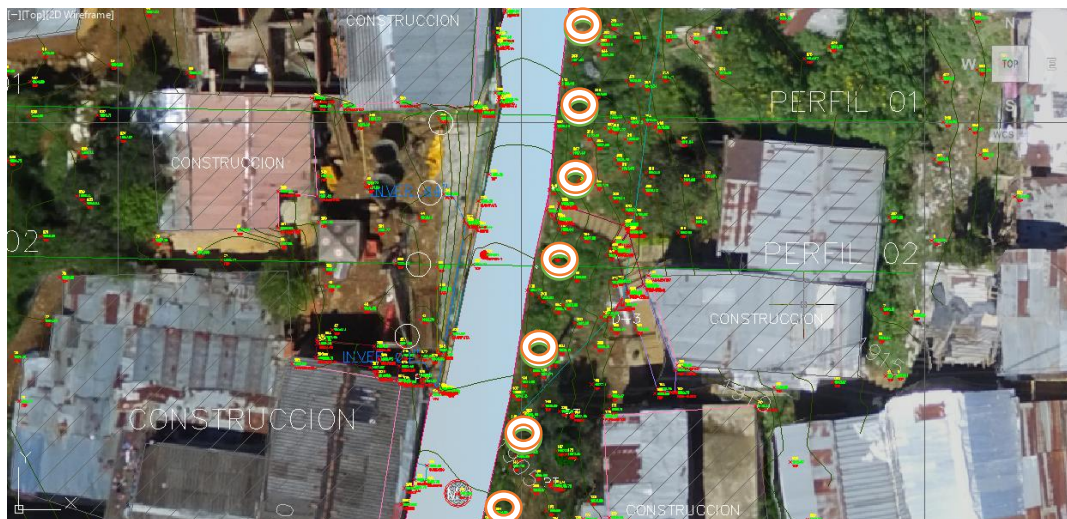
**Figura 30. Localización de drenes sub-horizontales**

Con miras a optimizar el drenaje e interceptación de las aguas sub-superficiales que saturan los materiales, disminuyen sus propiedades de resistencia, aumentan los empujes, la deformación y erosión interna, se propone la construcción de una batería de drenes sub-horizontales de entre 15,0 y 20,0 m de longitud, ubicados a lo largo de la base del talud con un espaciamiento promedio de 4,0 m en la horizontal deberán instalarse a entre 5° y 8° con respecto a la horizontal.
