| | <b>INSTITUTO NACIONAL DE VÍAS</b><br><b>PROCESO MISIONAL EJECUCIÓN DE PROYECTOS DE INFRAESTRUCTURA DE TRANSPORTE</b><br><b>MANUAL DE INTERVENTORÍA OBRA PÚBLICA</b><br><b>LISTA DE CHEQUEO INFORME MENSUAL DE INTERVENTORÍA</b> | CÓDIGO | MEPI-MN1-IN-15-FR-1 |

| Contrato de Obra No. 1777-2024 | Contratista: CONSORCIO ESTABILIZACIONES 2024 |

**Objeto Contrato de Obra:**  
 ATENCIÓN DE OBRAS DE INFRAESTRUCTURA EN PUNTOS CRÍTICOS A CARGO DEL INVÍAS UBICADOS EN EL CORREDOR BOGOTÁ VILLAVICENCIO

| INFORME MENSUAL No. 17 | MES O PERIODO: Oct-25 |

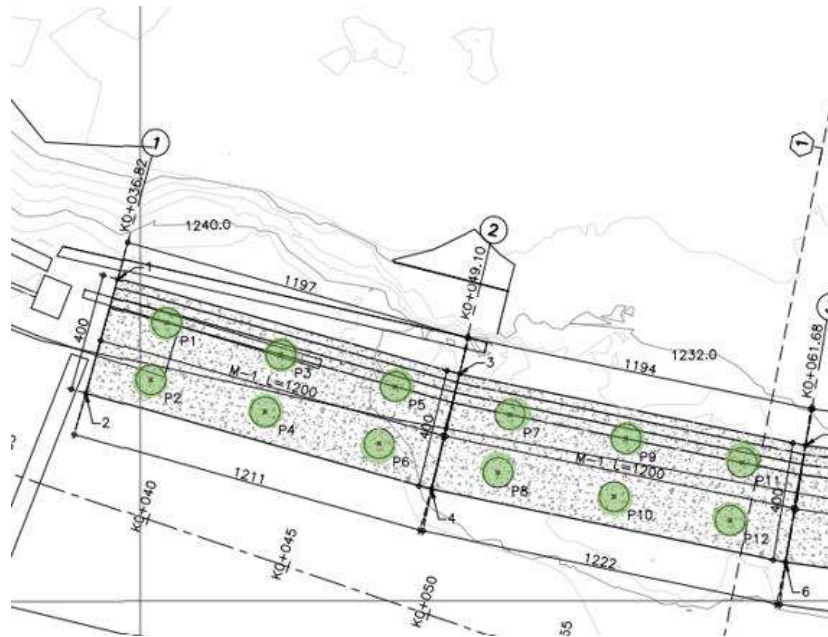
**Ubicación de pilotes fundidos hasta la fecha correspondientes al Modulo No 1.**

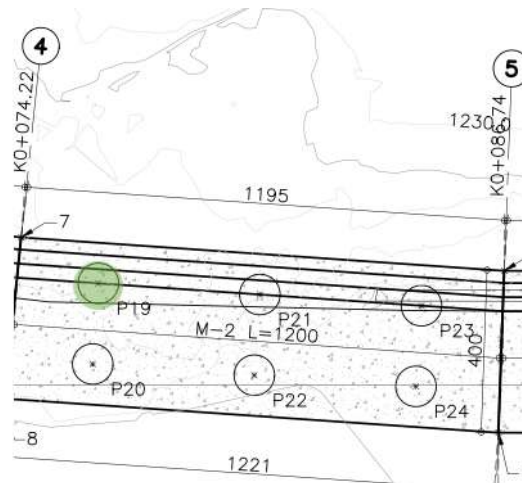
**Ubicación de pilotes fundidos hasta la fecha correspondientes al Modulo No 2**
