| <br><small>ISO/IEC17020 : 2012<br/>17 - OIN-006</small> | | <b>INFORME DE INSPECCIÓN<br/>ASCENSORES ELECTROMECHANICOS<br/>E HIDRAULICOS NTC 5926-1<br/>VERSION 2012</b> | | <b>Código</b> | F-IN-01-04 |
| <b>Nombre del Cliente o Razón Social</b> | | GOBIERNO DEPARTAMENTAL DEL TOLIMA--2025-2 | | | |
| <b>Identificación del Equipo (Serial)</b> | | ASCENSOR PÚBLICO 4 | <b>Torre/Número de Ascensor/Bloque</b> | | ASCENSOR PÚBLICO 4 |
| <b>Fecha de Inspección</b> | | 15/11/2025 | | <b>Fecha de Emisión:</b> 20/11/2025 | |

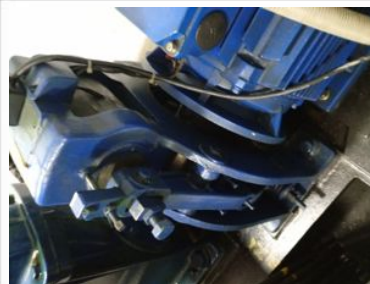
48. (G) Los elementos del freno no son de doble mordaza

Cumple

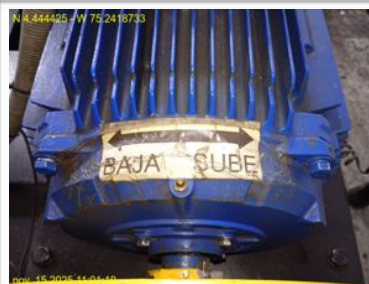
57. (L) Existe indicación de sentido de giro en la máquina de tracción

Cumple

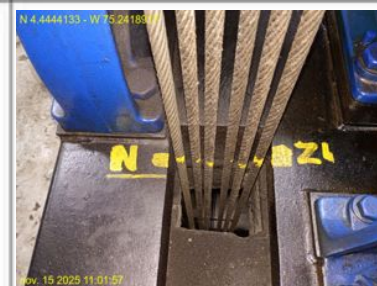
61. (G) Existe la marca en al menos un piso en cables de tracción y/o gobernador para identificar la zona de decenclavamiento para maniobra de evacuación. (Se recomienda que la marca sea en pintura tráfico)

Cumple

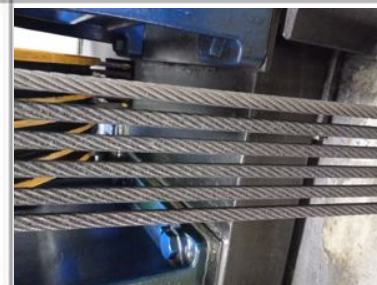
68. (G) No se debe presentar presencia de oxidación en cualquier punto del cable tal que exista desprendimiento del material o se evidencia la destrucción paulatina de los hilos constitutivos del cable por acción de agentes externos

Cumple

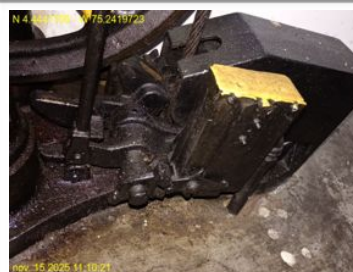
76. (MG) Existe y funciona el contacto eléctrico del limitador

Cumple

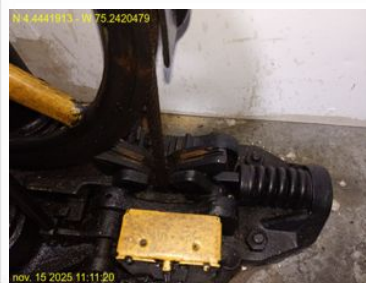
82. (MG) El trinquete del limitador funciona al engancharse

Cumple

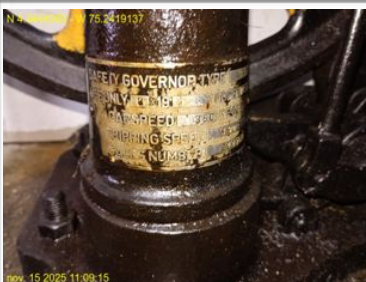
73. (L) Existencia de placa de especificaciones del limitador o regulador de velocidad (en donde se estipule cual es la velocidad nominal y la velocidad de actuación)

Cumple

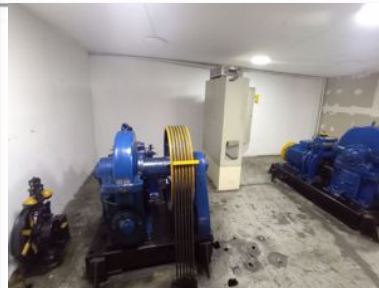
33. (G) El cuarto de máquinas no debe ser utilizado como bodega o para fines diferentes al funcionamiento del ascensor

Cumple

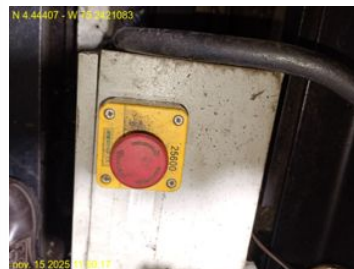
110. (G) Existe interruptor de parada encima de cabina

Cumple

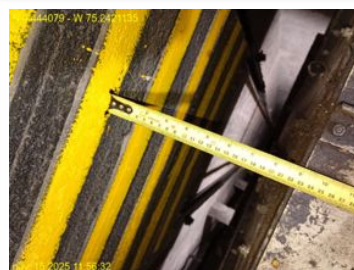
Distancia entre cabina y contrapeso

205 mm

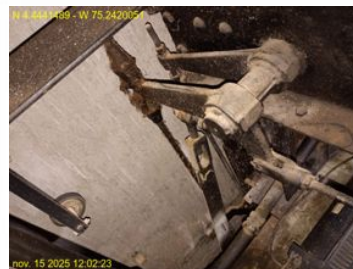
156. (MG) Amarres cable del limitador al sistema paracaídas no deberán estar desajustados sueltos carentes de amarres en mal estado desgaste de pasadores aprietes tuerca contratuerca pasadores de aletas corrosión

Cumple

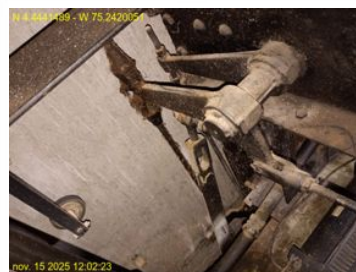
156. (MG) Amarres cable del limitador al sistema paracaídas no deberán estar desajustados sueltos carentes de amarres en mal estado desgaste de pasadores aprietes tuerca contratuercas pasadores de aletas corrosión

Cumple

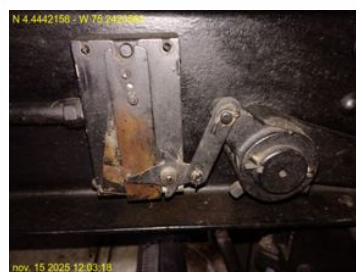
154. (MG) Existe y funciona el contacto de acuíñamiento de cabina o de contrapeso

Cumple

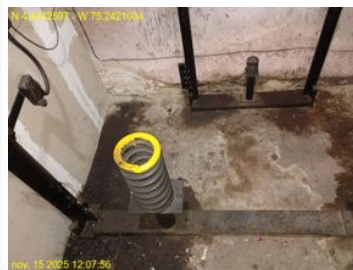
160. (MG) Los Amortiguadores no deberán estar oxidados fisurados sueltos

Cumple

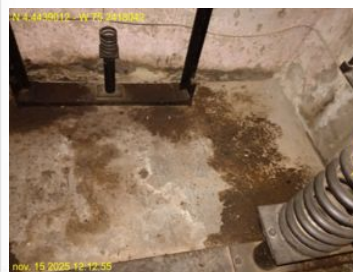
165. (MG) No deberá existir Agua en el foso existiendo en instalación eléctrica o mecánica en contacto con ella

Cumple

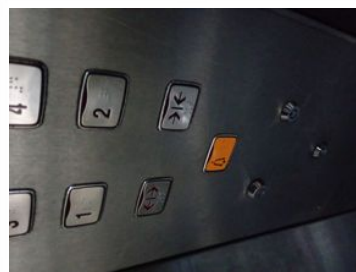
25. (G) Equipo de alarma autónomo (es decir sin batería) completamente audible

Cumple

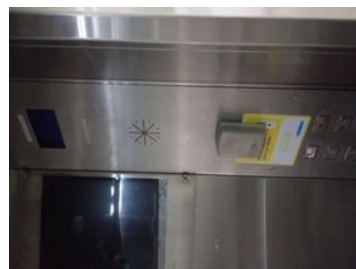
26. (G) Existe y funciona el intercomunicador

Cumple
