**EMPRESA DE ACUEDUCTO Y ALCANTARILLADO DE BOGOTÁ - EAAB**

**Referencia:** Reporte puntos críticos en Estructura Ecológica Principal (EEP), disposición inadecuada de residuos de manejo diferenciado, especiales y peligrosos, para el mes de noviembre de 2025.

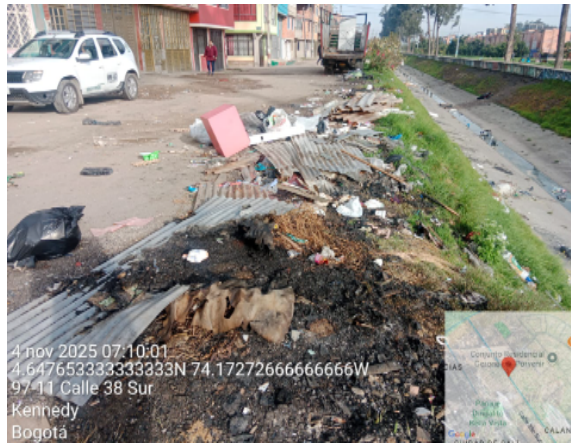
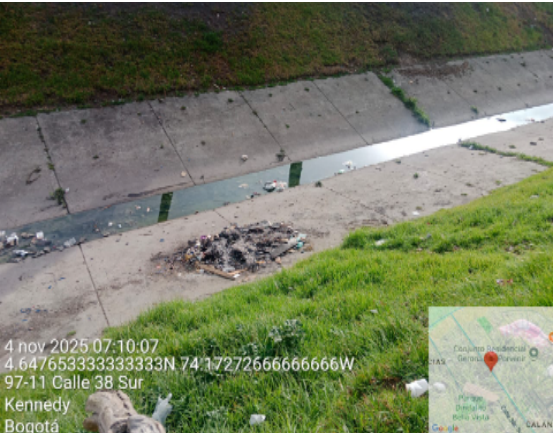
**Fotografías 3 – 4.** Evidencia de residuos en punto crítico registrado por la SDA.

**DESCRIPCIÓN:** Se realiza visita de seguimiento al punto crítico, evidenciando que este persiste. Se observa la acumulación de residuos ordinarios y tejas plásticas a borde del talud del cuerpo de agua, así como evidencias de quema de residuos en dicha zona y adentro del cauce del canal.

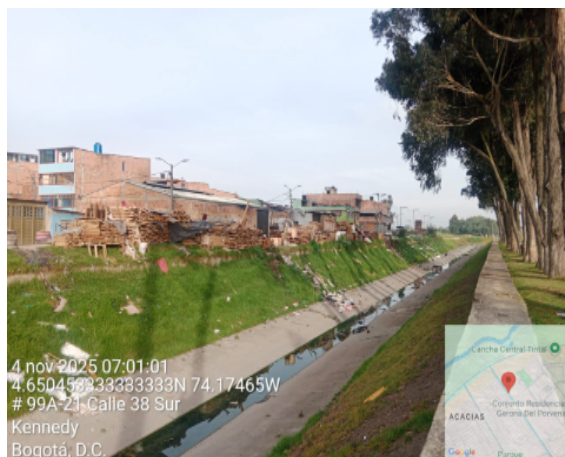
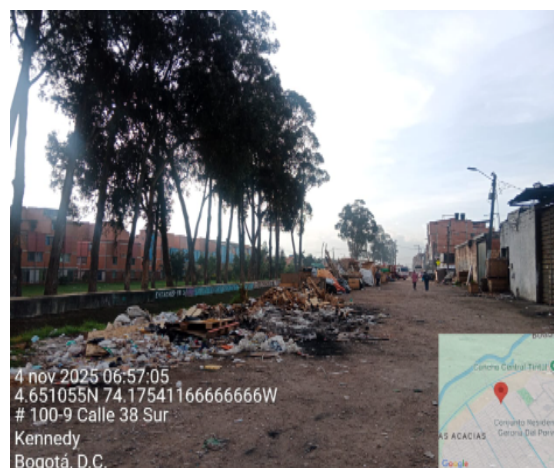
**Fotografías 5 – 6.** Evidencia de residuos en punto crítico registrado por la SDA.

**DESCRIPCIÓN:** Se realiza visita de seguimiento al punto crítico, evidenciando que este persiste. Se observa la acumulación de residuos ordinarios y orgánicos, así como una mayor acumulación de estibas de madera, producto de la actividad de compra y venta de residuos aprovechables que se realiza en el radio aferente. A su vez, se evidencia el arrojo de residuos al interior del canal de agua.

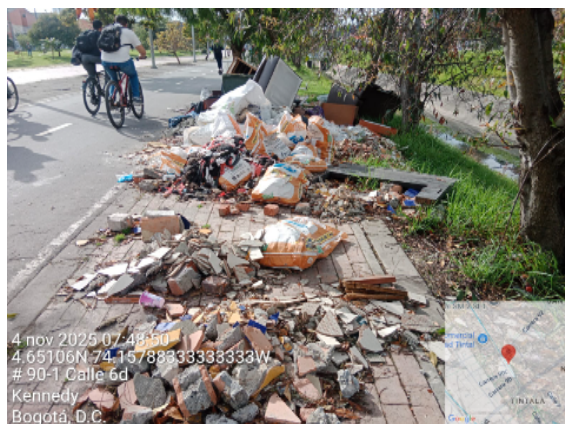
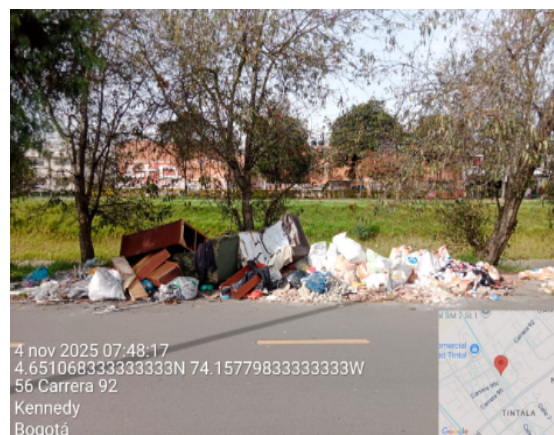
**Fotografías 7 – 8.** Evidencia de residuos en punto crítico registrado por la SDA.

**DESCRIPCIÓN:** Se realiza visita de seguimiento al punto crítico, evidenciando que este persiste. Se observa la acumulación de RCD y muebles usados al borde del talud del cuerpo de agua, resaltando que la cantidad de residuos ha ido incrementado conforme con el transcurso del tiempo en el cual esta entidad ha realizado las visitas de evaluación y seguimiento.

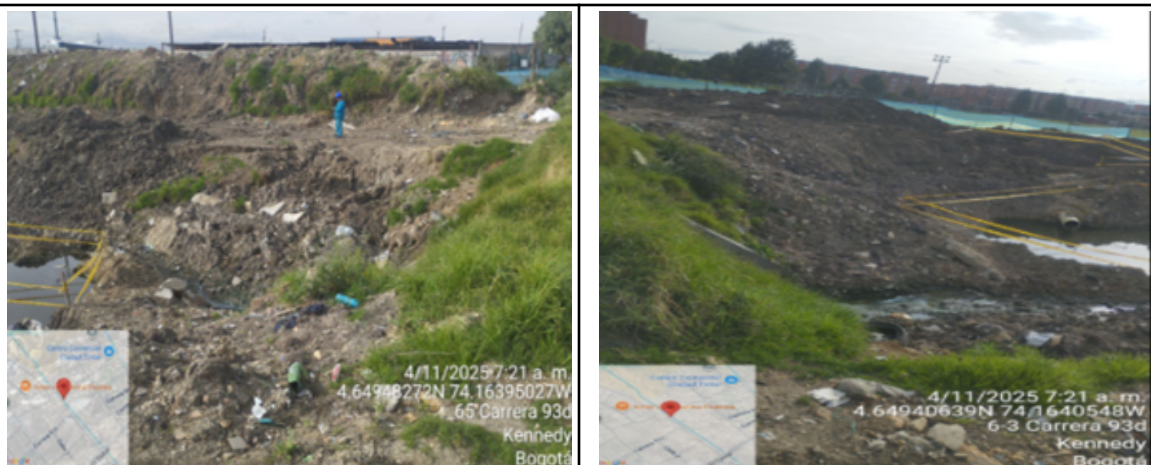
**Fotografías 9 – 10.** Evidencia de residuos en punto crítico registrado por la SDA.

**DESCRIPCIÓN:** Se realiza visita de seguimiento al punto crítico ubicado en la CL 6 BIS A 90A 97; Se observan algunos residuos sólidos y llantas usadas el box culvert del canal américas, así como sedimentos y RCD sobre el cauce, esto a raíz de las actividades de mantenimiento y readecuación del canal, que un contratista de la Empresa de Acueducto y Alcantarillado de Bogotá – EAAB, se encuentra desarrollando, como se puede evidenciar en el registro fotográfico.

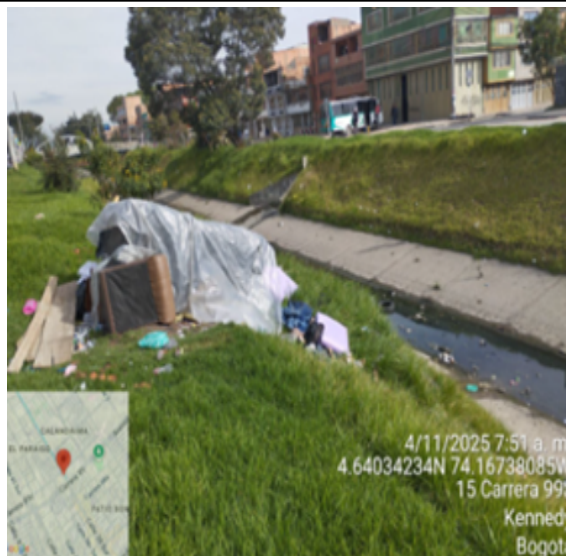
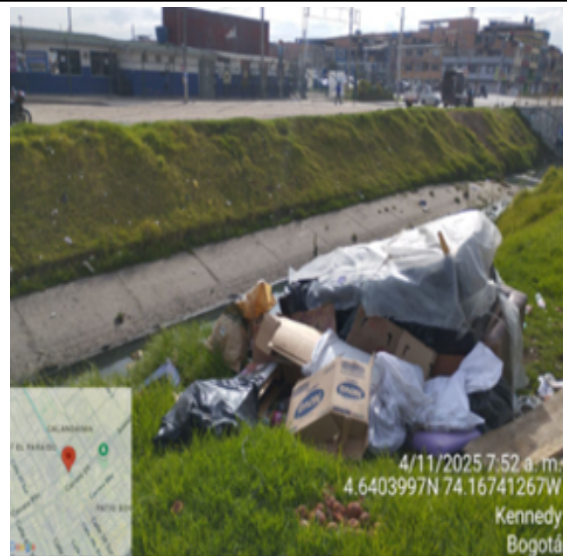
**Fotografías 13 – 14.** Evidencia de residuos en punto crítico registrado por la SDA.

**DESCRIPCIÓN:** Se realiza visita de seguimiento al punto crítico ubicado en la CL 38 SUR 96B 23; Se evidencia disposición inadecuada de residuos ordinarios dispersos sobre el talud y el cuerpo de agua del Canal Calle 38 Sur. La problemática en este sitio se da por cuenta de las malas prácticas de la comunidad aledaña, cómo se puede evidenciar en el registro fotográfico.

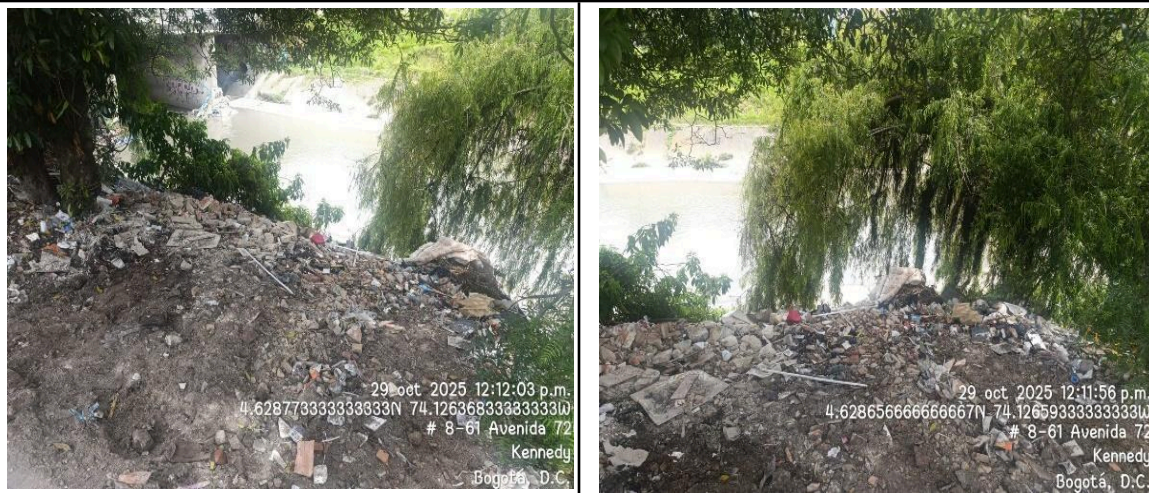
**Fotografías 15 – 16.** Evidencia de residuos en punto crítico registrado por la SDA.

**DESCRIPCIÓN:** Se realiza visita de seguimiento al punto crítico ubicado en la KR 68B Bis identificando la presencia de aproximadamente 4 m3 de Residuos especiales y RCD, como se puede evidenciar en el registro fotográfico.
