UNIDAD ADMINISTRATIVA ESPECIAL DE SERVICIOS PÚBLICOS – UAESP

Subdirección de Recolección Barrido y limpieza

Referencia: Reporte puntos críticos en espacio público, disposición inadecuada de residuos ordinarios, especiales y residuos de demolición y construcción (RCD), para el mes de noviembre de 2025.

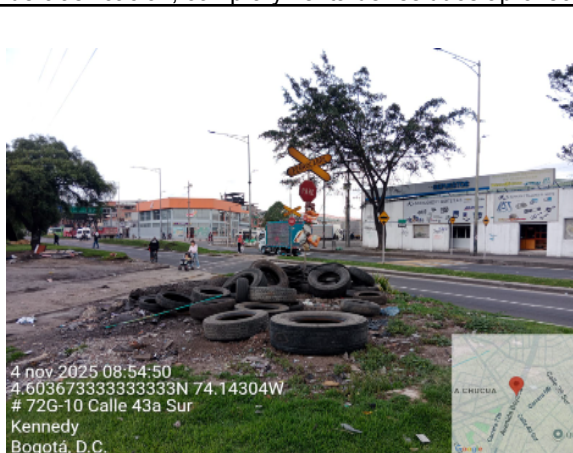
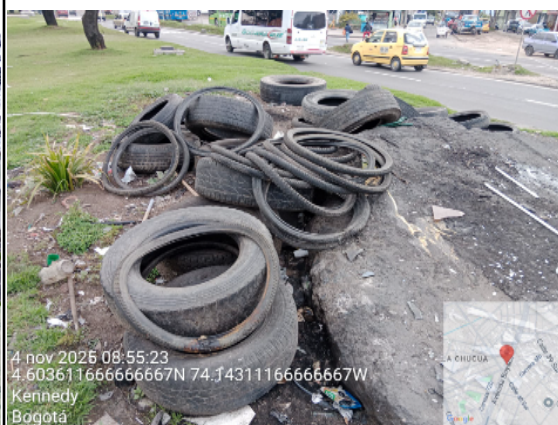
PUNTO CRÍTICO 1	
Dirección:	AK 72 39H 18 SUR
Coordenadas:	Latitud: 4,603494 Longitud: -74,142843
Localidad:	Kennedy
Barrio:	Alquerías de la Fragua

DESCRIPCIÓN: Se realiza visita de seguimiento al punto crítico, evidenciando que este persiste a causa de la reiteración de prácticas inadecuadas de disposición de llantas usadas en el espacio público por parte de la comunidad. La zona se caracteriza por la presencia de múltiples establecimientos de montallantas y de clasificación, compra y venta de residuos aprovechables.

Fotografías 1 – 2. Evidencia de residuos en punto crítico registrado por la SDA.

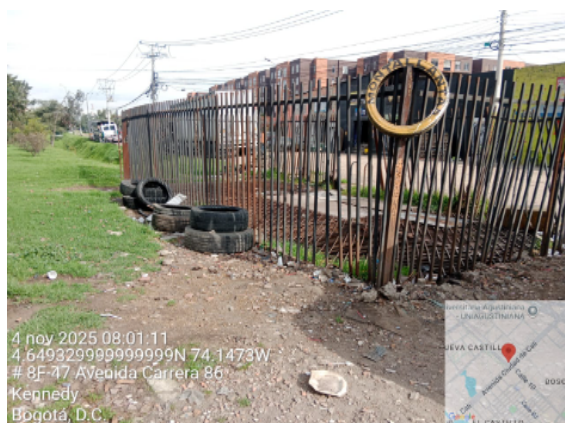
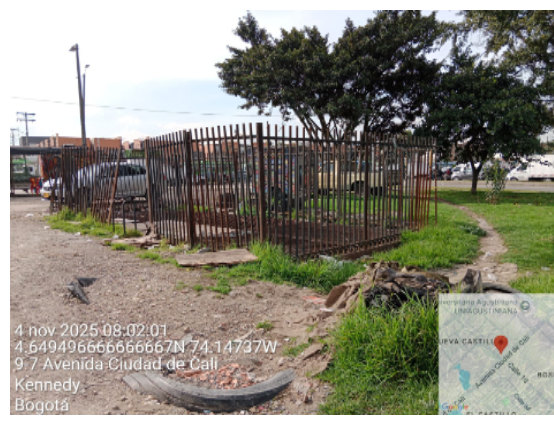
PUNTO CRÍTICO 2	
Dirección:	CL 10 AK 86
Coordenadas:	Latitud: 4,649343 Longitud: -74,147288
Localidad:	Kennedy
Barrio:	Vereda el Tintal

DESCRIPCIÓN: Se realiza visita de seguimiento al punto crítico, evidenciando que este persiste a causa de la reiteración de prácticas inadecuadas de disposición de llantas en el espacio público, así como residuos especiales (textiles). Se remite copia de esta información a la EAAB por cuanto la acumulación de residuos se da en el área de la estructura ecológica principal.

Fotografías 3 – 4. Evidencia de residuos en punto crítico registrado por la SDA.

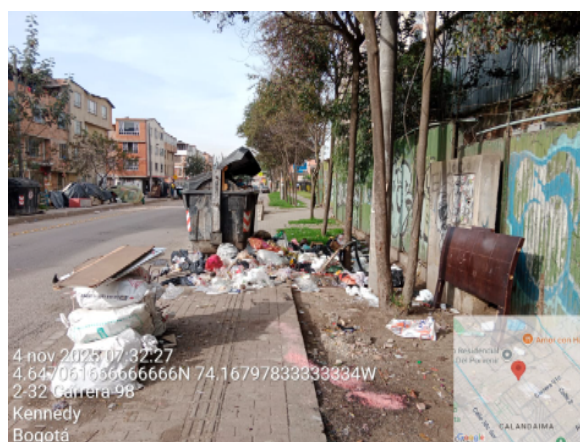
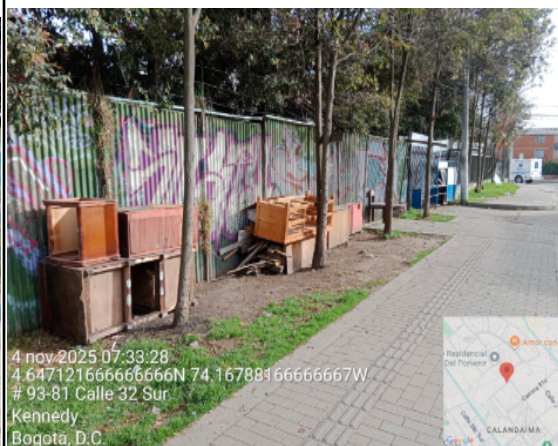
PUNTO CRÍTICO 3

DESCRIPCIÓN: Se realiza visita de seguimiento al punto crítico, evidenciando que este persiste a causa de la reiteración de prácticas inadecuadas por parte de la comunidad de la zona, respecto a la disposición de residuos ordinarios, orgánicos, muebles usados y RCD en el espacio público, así como el uso indebido de los contenedores.

Fotografías 5 – 6. Evidencia de residuos en punto crítico registrado por la SDA.

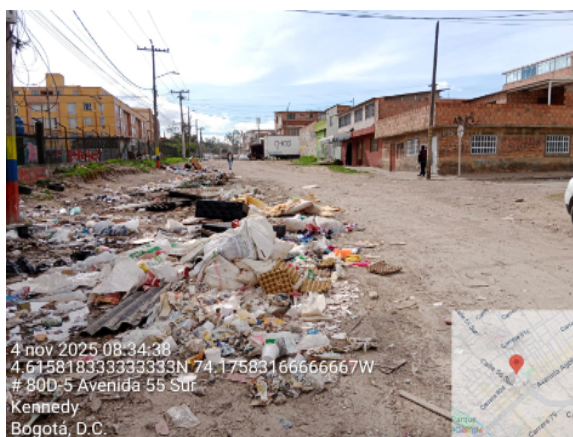
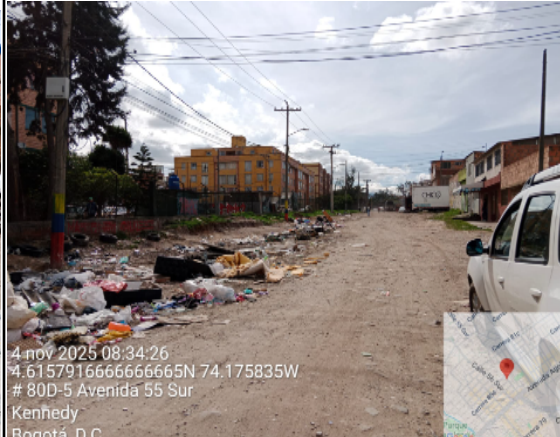
PUNTO CRÍTICO 5	
Dirección:	KR 80D CL 55 SUR
Coordenadas:	Latitud: 4,615716 Longitud: -74,175778
Localidad:	Kennedy
Barrio:	Gran Britalia

DESCRIPCIÓN: Se realiza visita de seguimiento al punto crítico, evidenciando que este persiste e incrementa la cantidad de residuos acumulados a causa de la reiteración de la disposición inadecuada de residuos en el espacio público, así como la problemática social y de seguridad pública por cuanto hay presencia de habitantes de calle y consumo de sustancias alucinógenas en la zona. Se pone en conocimiento de la Secretaría de Integración Social para la actuación en el marco de sus funciones.

Fotografías 9 – 10. Evidencia de residuos en punto crítico registrado por la SDA.

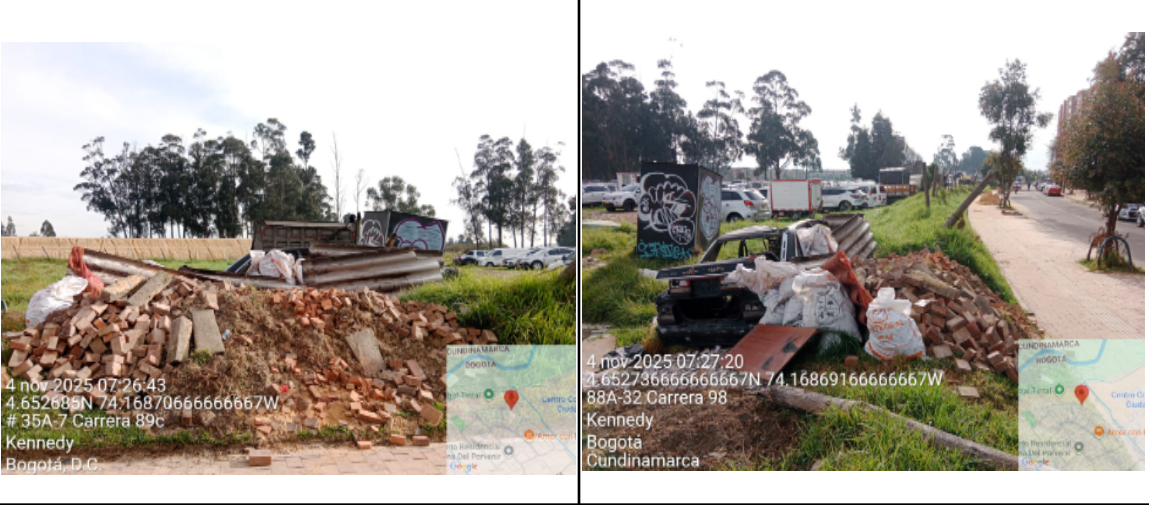
PUNTO CRÍTICO 6	
Dirección:	KR 99F CL 1 SUR
Coordenadas:	Latitud: 4,652755 Longitud: -74,168700
Localidad:	Kennedy
Barrio:	Osorio

DESCRIPCIÓN: Se realiza visita de seguimiento al punto crítico, evidenciando que este persiste a causa de la reiteración de la disposición inadecuada de RCD.

Fotografías 11 – 12. Evidencia de residuos en punto crítico registrado por la SDA.

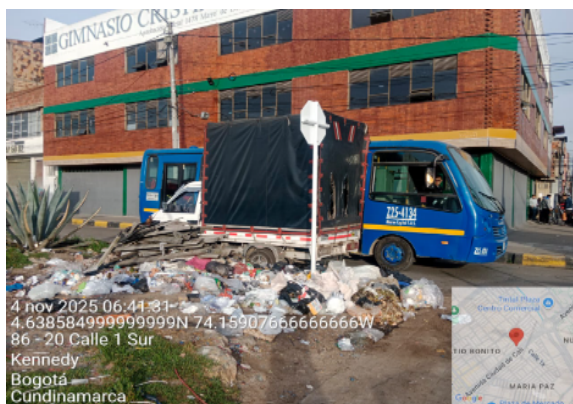
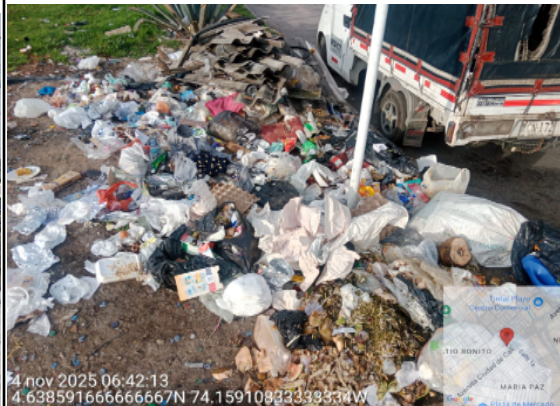
PUNTO CRÍTICO 7	
Dirección:	AV KR 86 CL 1 SUR
Coordenadas:	Latitud: 4,638605 Longitud: -74,159101
Localidad:	Kennedy
Barrio:	Patio Bonito

DESCRIPCIÓN: Se realiza visita de seguimiento al punto crítico, evidenciando que este persiste a causa de la reiteración de la disposición inadecuada de residuos orgánicos, ordinarios y RCD en espacio público, a causa de la comunidad del radio aferente e incluso, externa a este.

Fotografías 13 – 14. Evidencia de residuos en punto crítico registrado por la SDA.

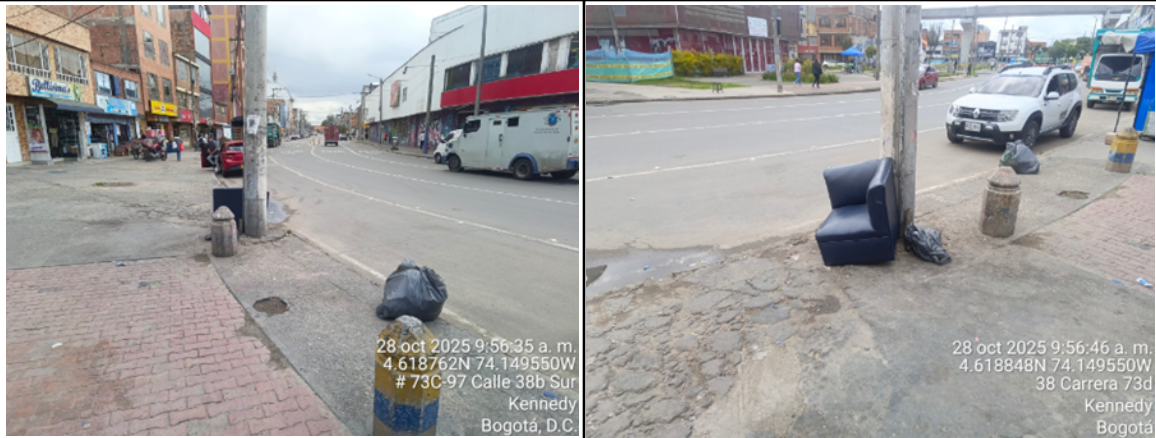
PUNTO CRÍTICO 8	
Dirección:	CL 38B SUR 73C 67
Coordenadas:	Latitud: 4,618448 Longitud: -74,149497
Localidad:	Kennedy
Barrio:	Ciudad Kennedy Oriental

DESCRIPCIÓN: Se evidencia la reiteración de prácticas inadecuadas de disposición de residuos en el espacio público, entre los cuales se identifican principalmente residuos ordinarios y muebles. A causa de la inadecuada disposición por parte de habitantes en condición de calle y recicladores.

Fotografías 15 – 16. Evidencia de residuos en punto crítico registrado por la SDA.

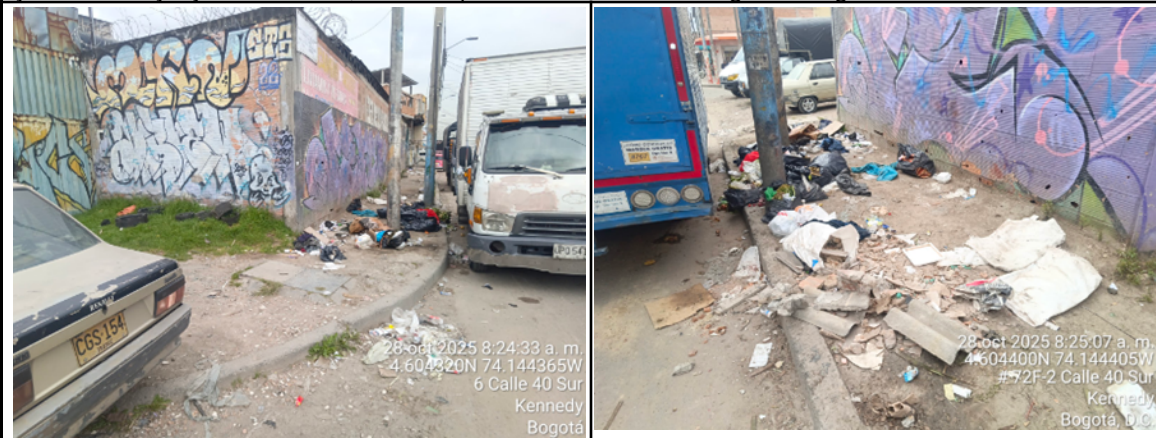
PUNTO CRÍTICO 9	
Dirección:	CL 40 SUR 72F 02
Coordenadas:	Latitud: 4,604358 Longitud: -74,144368
Localidad:	Kennedy
Barrio:	La campina

DESCRIPCIÓN: Se encuentra en el punto la acumulación de residuos ordinarios, residuos de construcción y demolición y tejas de asbesto, como se puede evidenciar en el registro fotográfico.

Fotografías 17 – 18. Evidencia de residuos en punto crítico registrado por la SDA.

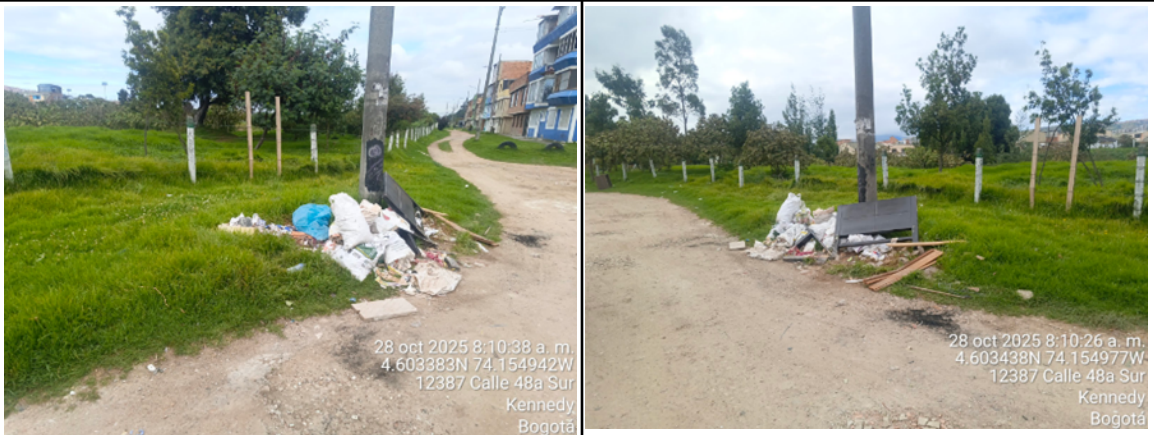
PUNTO CRÍTICO 10	
Dirección:	CL 48A SUR 72N 87
Coordenadas:	Latitud: 4,603402 Longitud: -74,154933
Localidad:	Kennedy
Barrio:	Boita

DESCRIPCIÓN: Se encuentra en el punto la acumulación de residuos de construcción y demolición, residuos ordinarios, maderas y muebles, como se puede evidenciar en el registro fotográfico.

Fotografías 19 – 20. Evidencia de residuos en punto crítico registrado por la SDA.

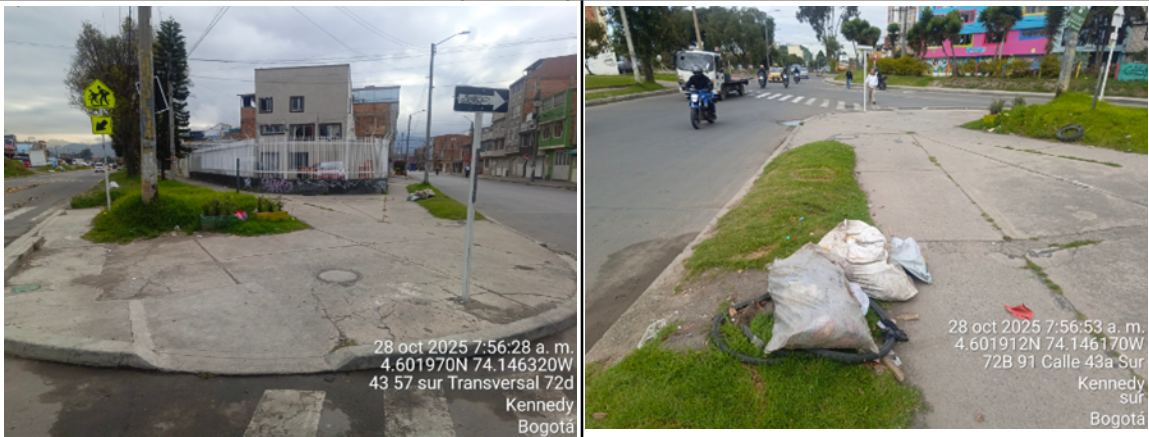
PUNTO CRÍTICO 11	
Dirección:	CL 43A SUR 72B 74
Coordenadas:	Latitud: 4,601978 Longitud: -74,146262
Localidad:	Kennedy
Barrio:	Las Delicias

DESCRIPCIÓN: Se encuentra en el punto la acumulación de Residuos de Construcción y Demolición y llantas, como se puede evidenciar en el registro fotográfico.

Fotografías 21 – 22. Evidencia de residuos en punto crítico registrado por la SDA.

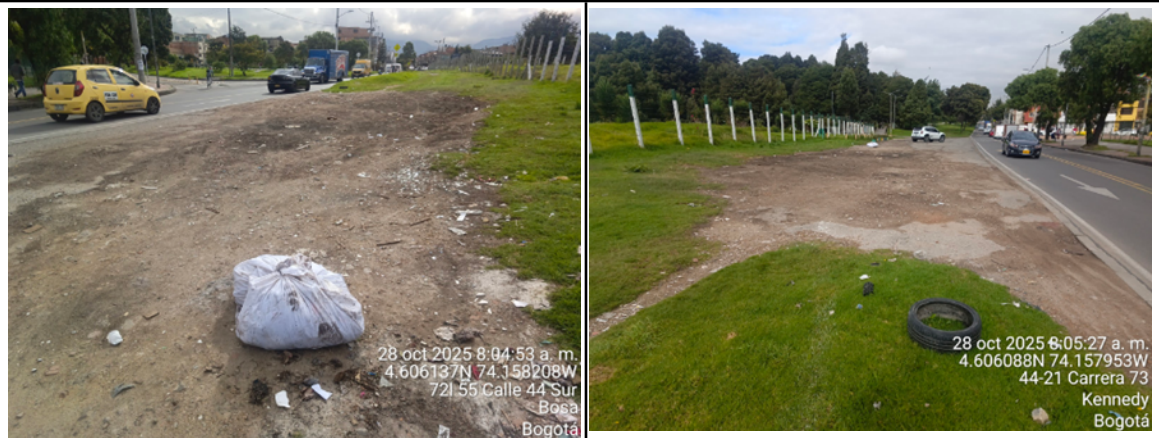
PUNTO CRÍTICO 13	
Dirección:	CL 45 S 72V 90
Coordenadas:	Latitud: 4,606161 Longitud: -74,158244
Localidad:	Kennedy
Barrio:	Boita

DESCRIPCIÓN: Se realiza visita al punto crítico, si bien no se encuentra mayor cantidad de residuos en el momento de la visita es un punto de constante arrojo clandestino por parte de los habitantes del sector, durante la visita se evidencian residuos de construcción y demolición y una llanta, ubicados en espacio público.

Fotografías 25 – 26. Evidencia de residuos en punto crítico registrado por la SDA.

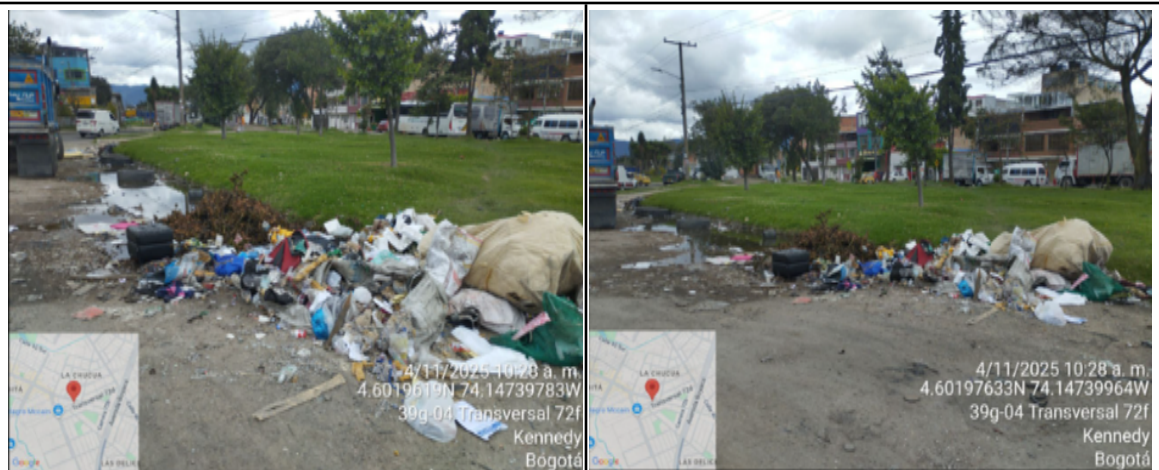
DESCRIPCIÓN: Se realiza seguimiento al punto crítico ubicado en la CL 43A SUR 72G 24; Se evidencia disposición inadecuada de llantas usadas, escombros y residuos ordinarios, como se puede evidenciar en el registro fotográfico.

Fotografías 27 – 28. Evidencia de residuos en punto crítico registrado por la SDA.

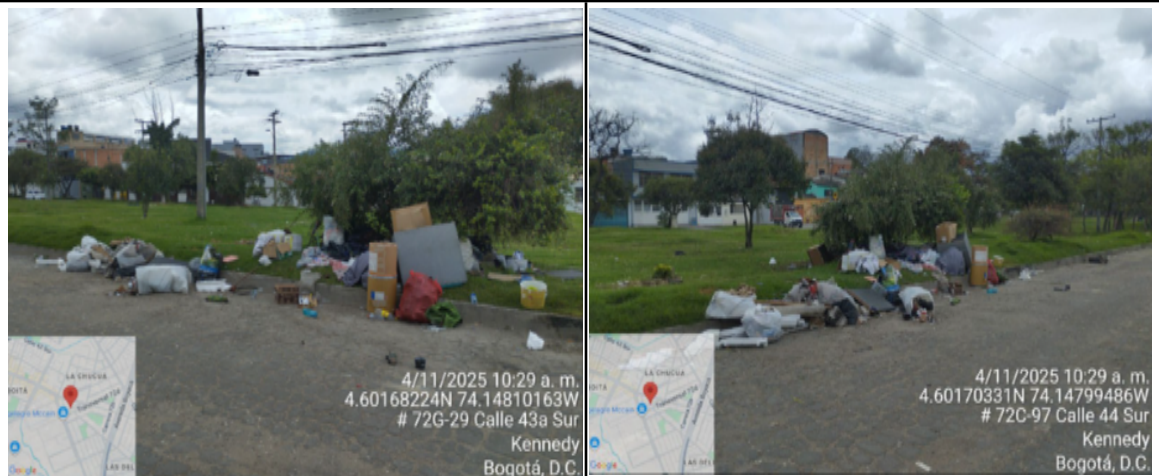
PUNTO CRÍTICO 15	
Dirección:	CL 43A SUR 72G 17
Coordenadas:	Latitud: 4.601844 Longitud: -74.147671
Localidad:	KENNEDY
Barrio:	LA ALEJANDRA

DESCRIPCIÓN: Se realiza seguimiento al punto crítico ubicado en la CL 43A SUR 72G 17; Se evidencia disposición inadecuada de muebles, colchones, llantas, escombros y residuos ordinarios, como se puede evidenciar en el registro fotográfico.

Fotografías 29 – 30. Evidencia de residuos en punto crítico registrado por la SDA.

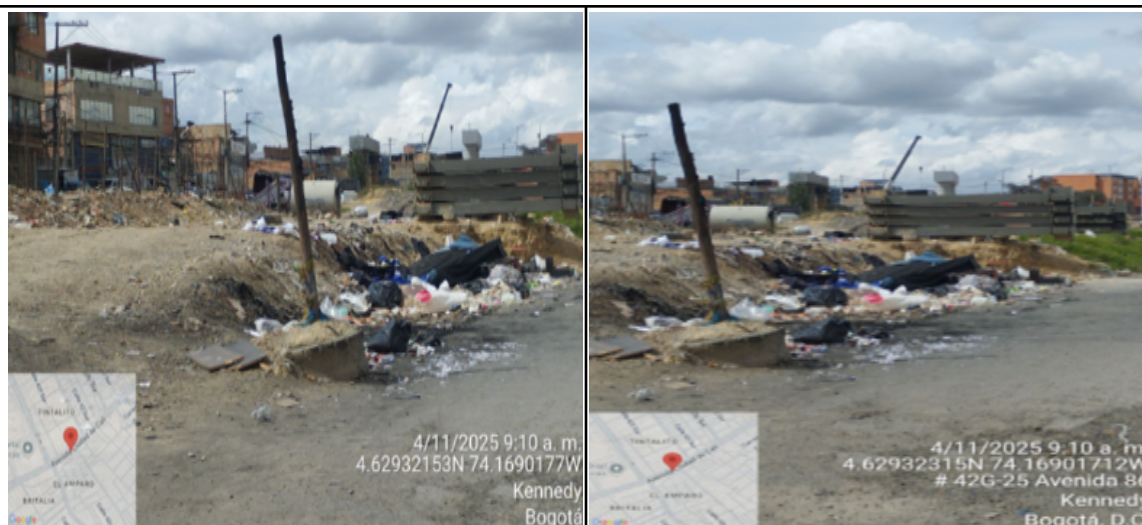
PUNTO CRÍTICO 16	
Dirección:	AK 86 42B 01 SUR
Coordenadas:	Latitud: 4.629216 Longitud: -74.169050
Localidad:	KENNEDY
Barrio:	DINDALITO I ETAPA
<p>Ilustración 16. Ubicación geográfica del arrojo inadecuado de residuos identificado.</p>

DESCRIPCIÓN: Se realiza seguimiento al punto crítico ubicado en la AK 86 42B 01 SUR; Se evidencia disposición inadecuada de muebles, escombros y residuos ordinarios, como se puede evidenciar en el registro fotográfico.

Fotografías 31 - 32. Evidencia de residuos en punto crítico registrado por la SDA.

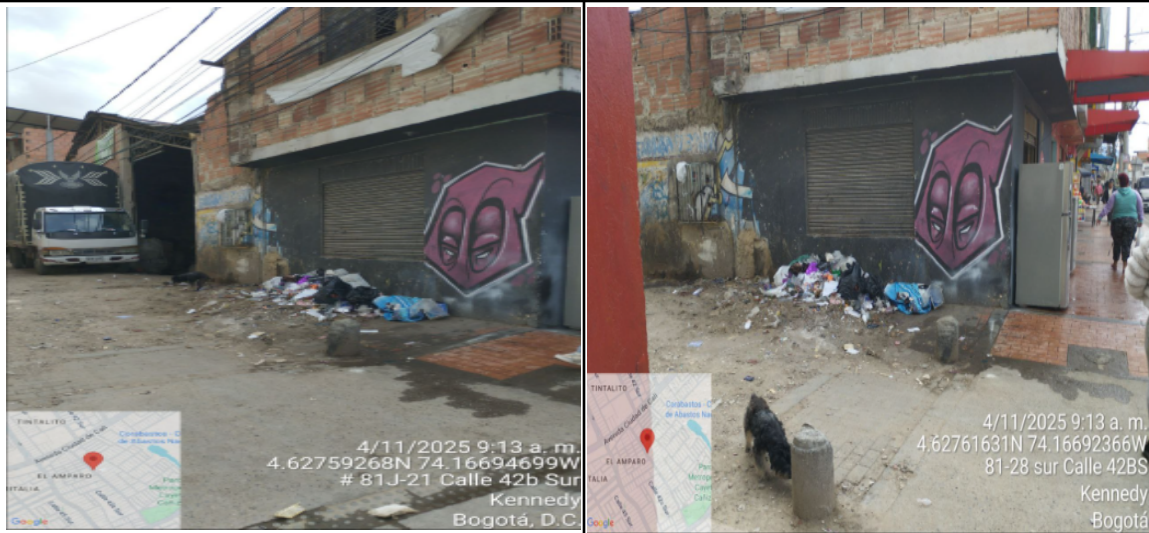
PUNTO CRÍTICO 17	
Dirección:	KR 81I BIS 41F 98 SUR
Coordenadas:	Latitud: 4.627370 Longitud: -74.166627
Localidad:	KENNEDY
Barrio:	EL AMPARO

DESCRIPCIÓN: Se realiza seguimiento al punto crítico ubicado en la AK 86 42B 01 SUR; Se evidencia disposición inadecuada de muebles, escombros y residuos ordinarios, como se puede evidenciar en el registro fotográfico.

Fotografías 3 3 - 34. Evidencia de residuos en punto crítico registrado por la SDA.

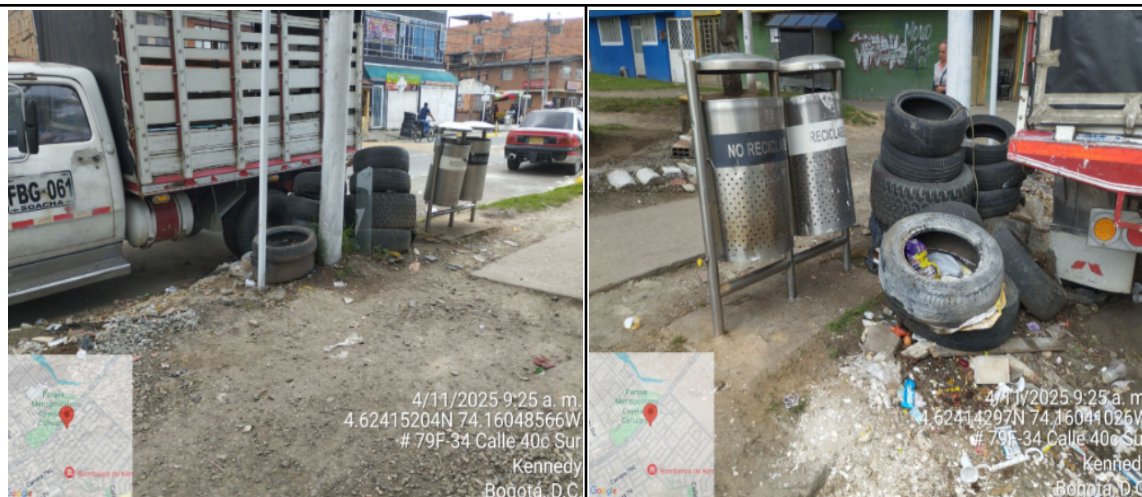
PUNTO CRÍTICO 18	
Dirección:	CL 40C SUR 79F 42
Coordenadas:	Latitud: 4.624138 Longitud: -74.160442
Localidad:	KENNEDY
Barrio:	CIUDAD KENNEDY OCCIDENTAL

DESCRIPCIÓN: Se realiza seguimiento al punto crítico ubicado en la CL 40C SUR 79F 42; Se evidencia disposición inadecuada de residuos ordinarios y llantas usadas, como se puede evidenciar en el registro fotográfico.

Fotografías 35 – 36. Evidencia de residuos en punto crítico registrado por la SDA.

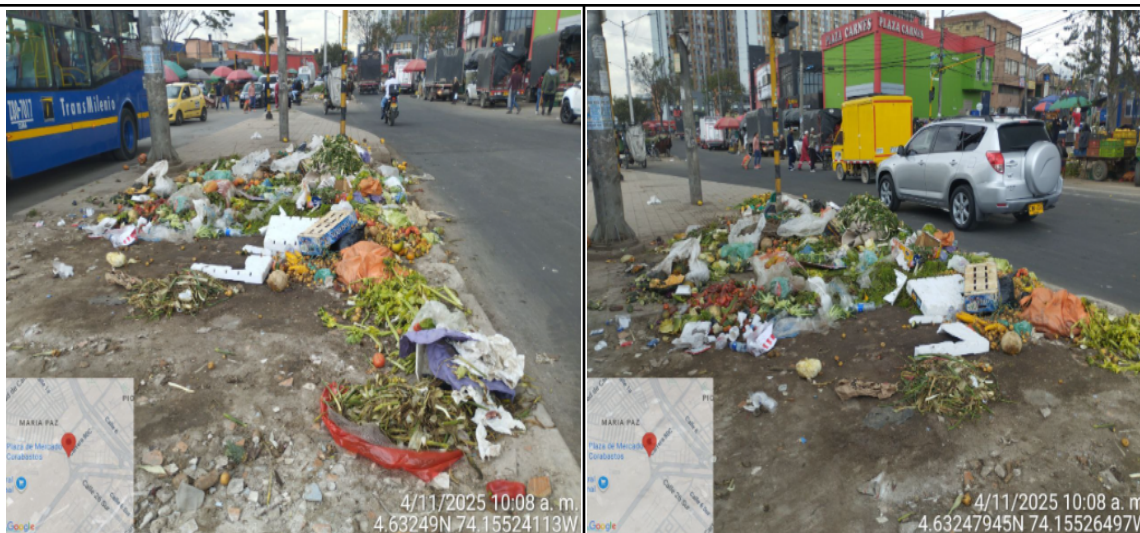
PUNTO CRÍTICO 19	
Dirección:	KR 80C 2 40 SUR
Coordenadas:	Latitud: 4.632435 Longitud: -74.155201
Localidad:	KENNEDY

DESCRIPCIÓN: Se realiza seguimiento al punto crítico ubicado en la KR 80C 2 40 SUR; Evidenciando una acumulación de residuos orgánicos (restos de alimentos) y residuos ordinarios, como se puede evidenciar en el registro fotográfico.

Fotografías 37 – 38. Evidencia de residuos en punto crítico registrado por la SDA.

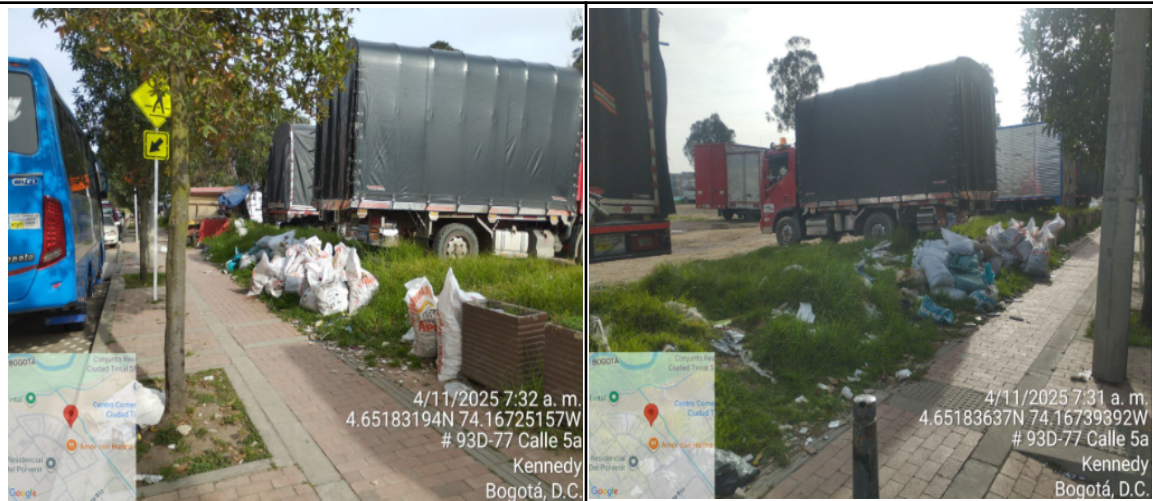
PUNTO CRÍTICO 20	
Dirección:	CL 5A 93D 95
Coordenadas:	Latitud: 4.651870 Longitud: -74.167261

DESCRIPCIÓN: Se realiza seguimiento al punto crítico ubicado en la CL 40C SUR 79F 42; Se evidencia disposición inadecuada de residuos ordinarios y llantas usadas, como se puede evidenciar en el registro fotográfico.

Fotografías 39– 40. Evidencia de residuos en punto crítico registrado por la SDA.

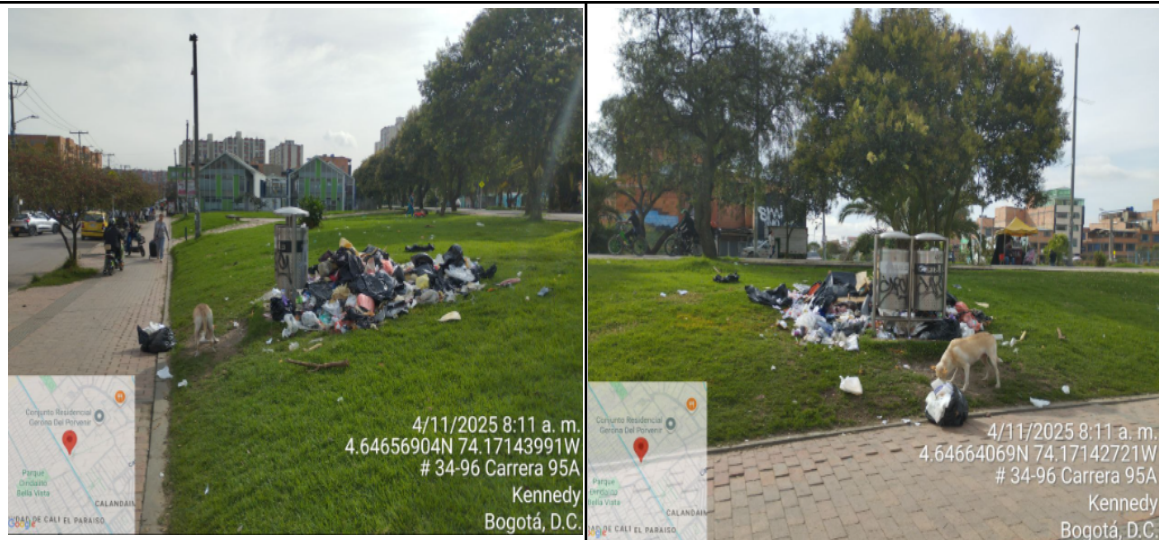
PUNTO CRÍTICO 22	
Dirección:	KR 95A 34 95 SUR

DESCRIPCIÓN: Se realiza seguimiento al punto crítico ubicado en la KR 95A 34 95 SUR; Evidenciando la acumulación de residuos ordinarios en el lugar, como se puede evidenciar en el registro fotográfico.

Fotografías 43– 44. Evidencia de residuos en punto crítico registrado por la SDA.

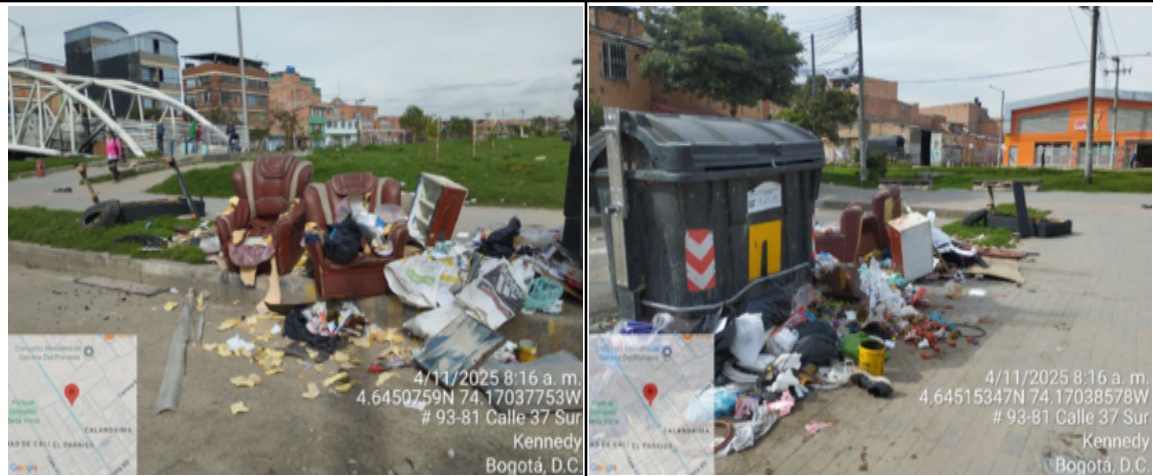
PUNTO CRÍTICO 23

DESCRIPCIÓN: Se realiza seguimiento al punto crítico ubicado en la KR 93B 37 21 SUR; Se evidencia disposición inadecuada de residuos ordinarios, muebles y escombros, como se puede evidenciar en el registro fotográfico.

Fotografías 45– 46. Evidencia de residuos en punto crítico registrado por la SDA.

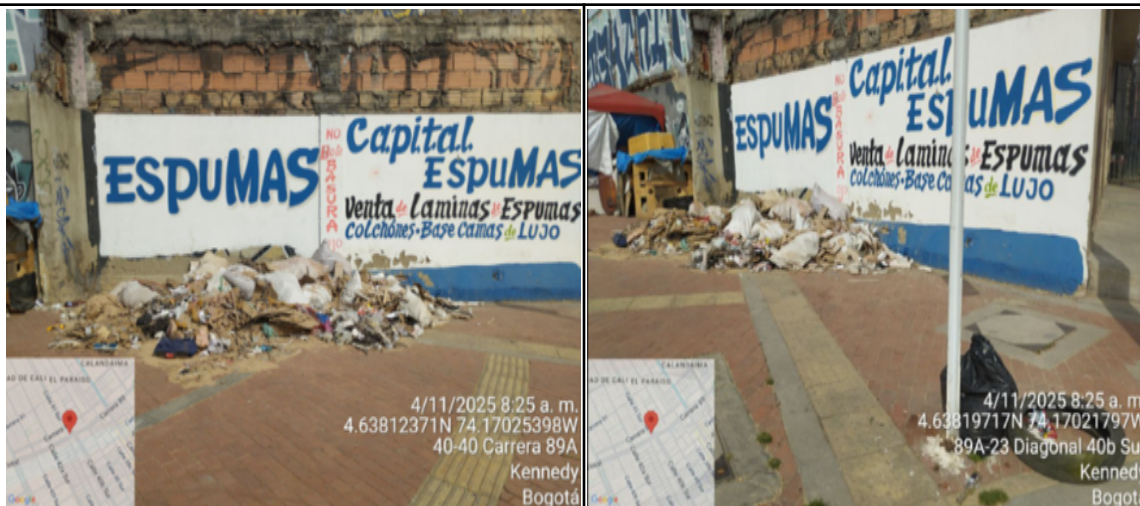
PUNTO CRITICO 24	
Dirección:	DG 40B SUR 89A 33
Coordenadas:	Latitud: 4.638198 Longitud: -74.170248
Localidad:	KENNEDY
Barrio:	VILLA HERMOSA

DESCRIPCIÓN: Se realiza seguimiento al punto crítico ubicado en la DG 40B SUR 89A 33; Evidenciando una acumulación de escombros, residuos ordinarios y llantas usadas en el lugar, como se puede evidenciar en el registro fotográfico.

Fotografías 47 - 48. Evidencia de residuos en punto crítico registrado por la SDA.

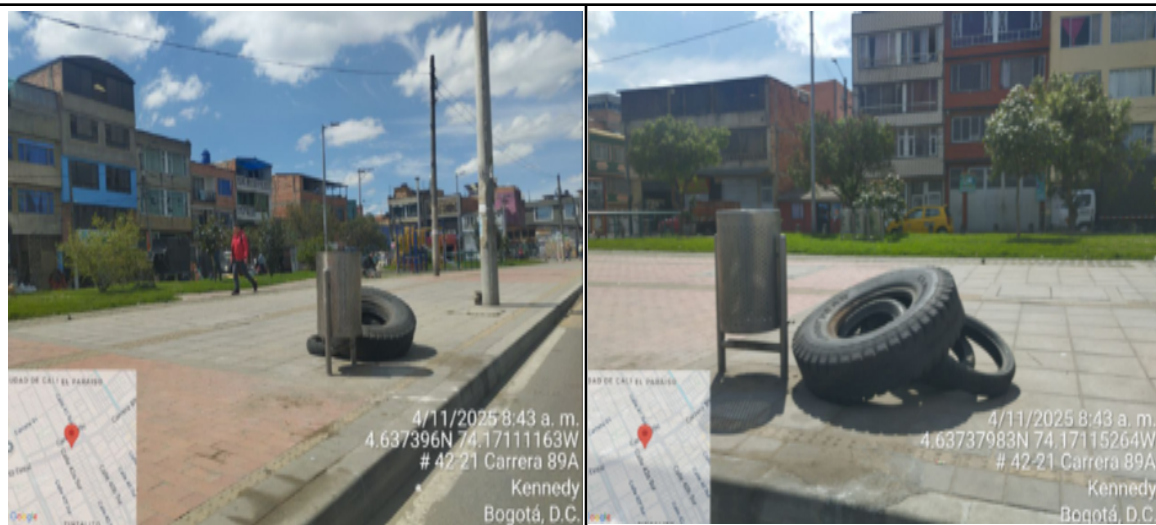
PUNTO CRÍTICO 25	
Dirección:	KR 89A 42 27 SUR;
Coordenadas:	Latitud: 4.637370 Longitud: -74.171171
Localidad:	KENNEDY
Barrio:	LAS BRISAS

DESCRIPCIÓN: Se realiza seguimiento al punto crítico ubicado en la KR 89A 42 27 SUR; Evidenciando una acumulación de llantas usadas en el lugar, como se puede evidenciar en el registro fotográfico.

Fotografías 49 - 50. Evidencia de residuos en punto crítico registrado por la SDA.

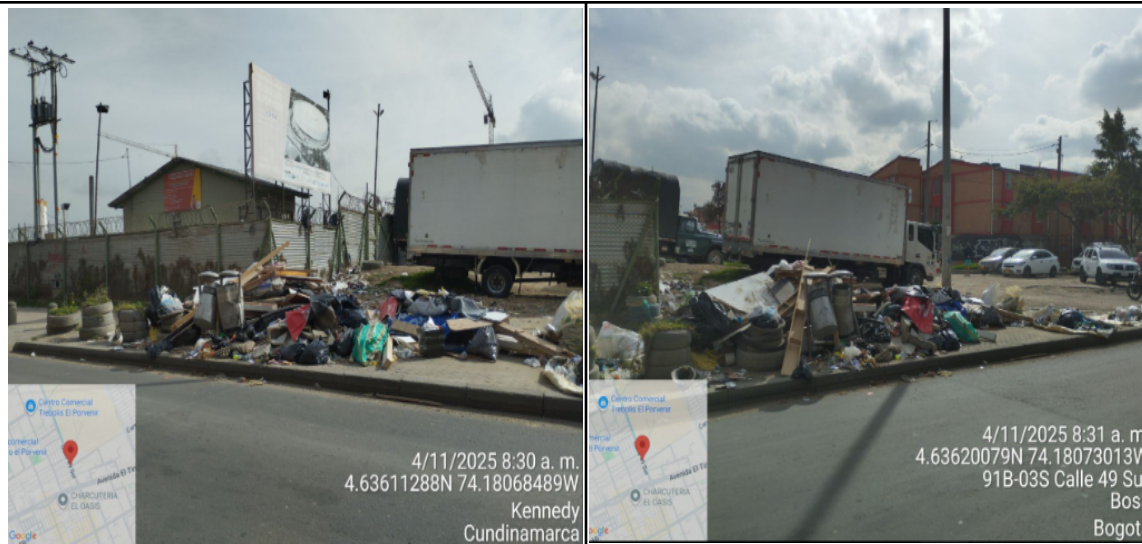
PUNTO CRÍTICO 26	
Dirección:	CL 49 SUR 89B 30
Coordenadas:	Latitud: 4.636135 Longitud: -74.180671
Localidad:	KENNEDY
Barrio:	LAS MARGARITAS

DESCRIPCIÓN: Se realiza seguimiento al punto crítico ubicado en la CL 49 SUR 89B 30; Evidenciando una acumulación de residuos ordinarios, escombros, voluminosos y llantas usadas en el lugar, como se puede evidenciar en el registro fotográfico.

Fotografías 51 - 52. Evidencia de residuos en punto crítico registrado por la SDA.

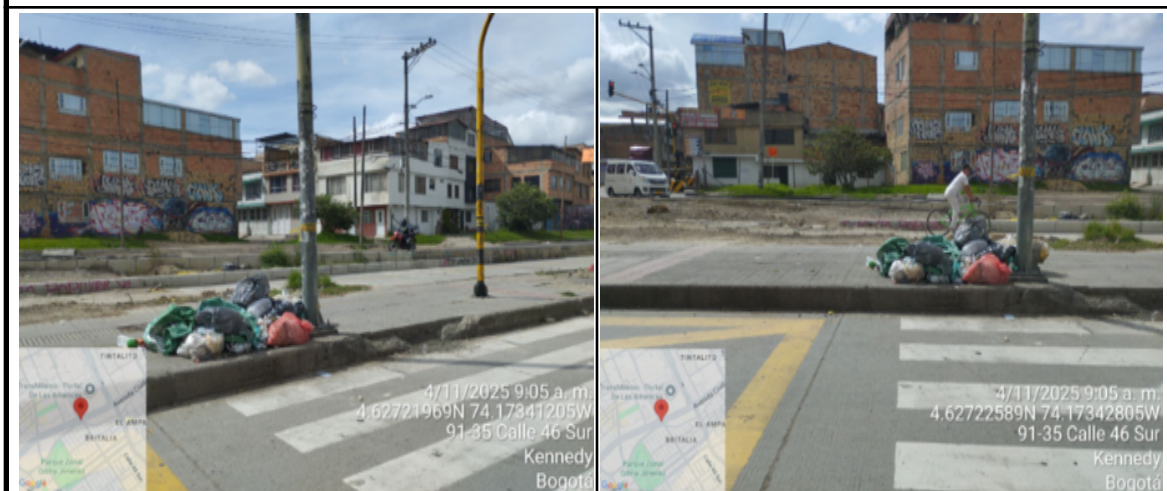
PUNTO CRÍTICO 27	
Dirección:	AK 86 46B 28 SUR
Coordenadas:	Latitud: 4.627169 Longitud: -74.173483
Localidad:	KENNEDY
Barrio:	VILLA MENDOZA

DESCRIPCIÓN: Se realiza seguimiento al punto crítico ubicado en la AK 86 46B 28 SUR; Se evidencian algunos residuos ordinarios, como se puede evidenciar en el registro fotográfico.

Fotografías 53 - 54. Evidencia de residuos en punto crítico registrado por la SDA.

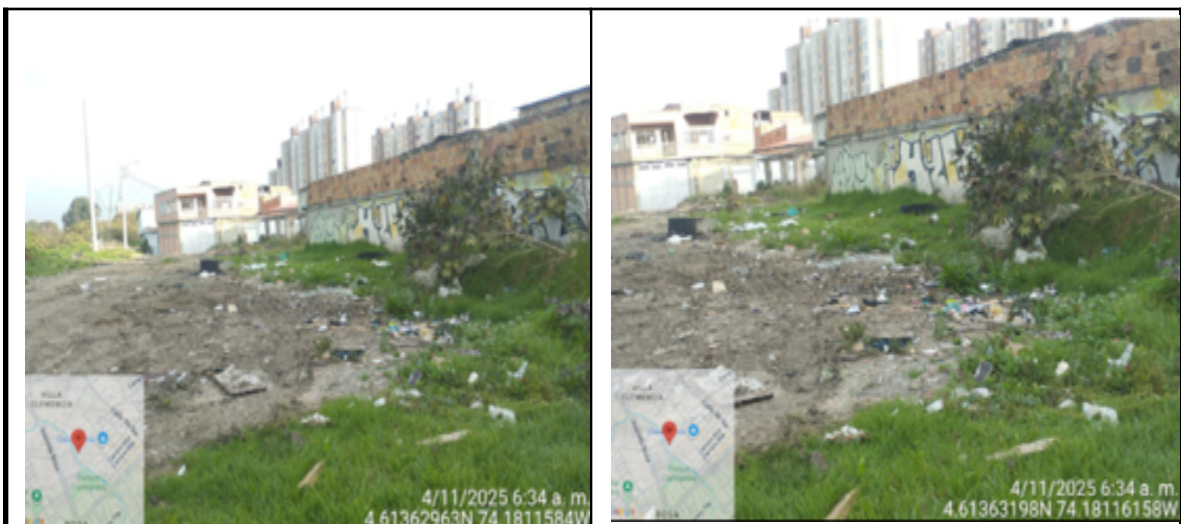
PUNTO CRÍTICO 28	
Dirección:	CL 58A SUR 80J 18
Coordenadas:	Latitud: 4.613235
	Longitud: -74.181064
Localidad:	KENNEDY
Barrio:	GRAN BRITANIA

DESCRIPCIÓN: Se realiza visita de seguimiento al punto crítico ubicado en la CL 58A SUR 80J 18, evidenciando la inadecuada disposición de residuos ordinarios en el lugar, algunos escombros y llantas usadas, muy cerca al borde del río Tunjuelo, y que pueden ser foco de proliferación de vectores y de contaminación de la EEP, como se puede evidenciar en el registro fotográfico.

Fotografías 55 - 56. Evidencia de residuos en punto crítico registrado por la SDA.

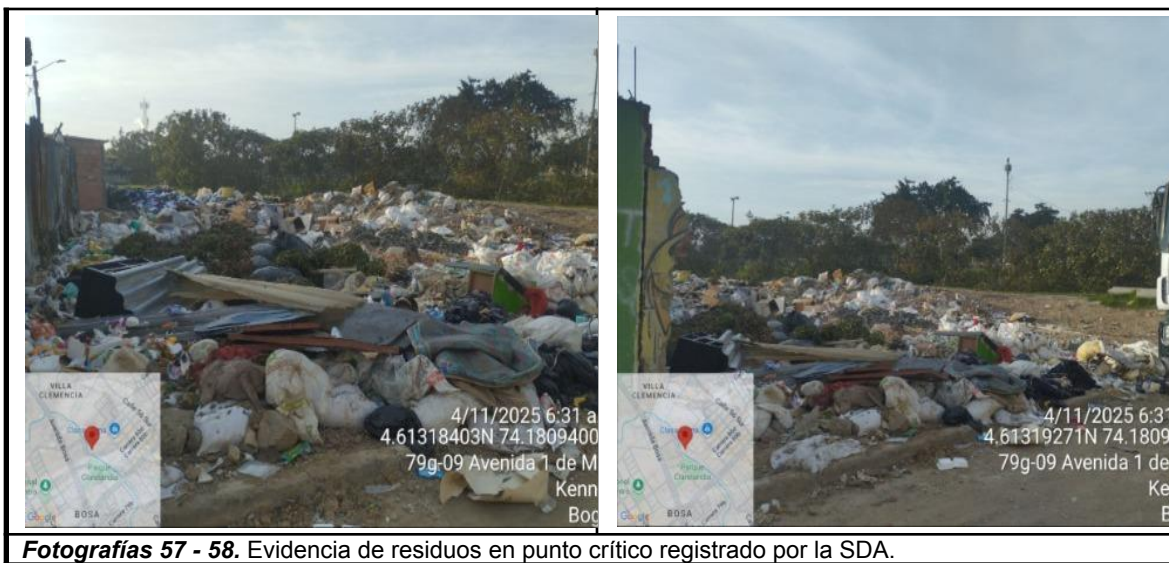
PUNTO CRÍTICO 29	
Dirección:	KR 80J 57H 74 SUR
Coordenadas:	Latitud: 4,61318403 Longitud: -74,18094005
Localidad:	KENNEDY
Barrio:	AVENIDA 1 DE MAYO

DESCRIPCIÓN: Atendiendo a la visita de seguimiento al punto crítico identificado con ID # 8-047, se evidenció la persistencia del punto crítico, en el que se concentran residuos ordinarios y escombros en la zona aferente del río Tunjuelo. Se adjunta registro fotográfico que documenta el estado actual del sitio y la ubicación de los residuos identificados en espacio público.

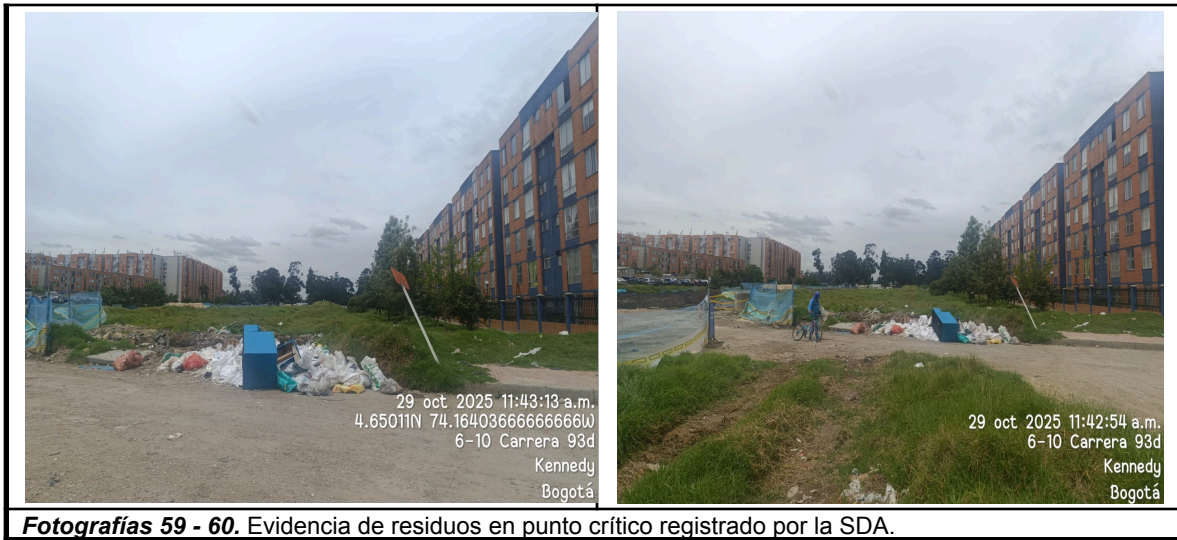
PUNTO CRÍTICO 30	
Dirección:	CL 5A 93A 02
Coordenadas:	Latitud: 4.649741 Longitud: -74.164143
Localidad:	KENNEDY
Barrio:	TINTALA
Ilustración 30. Ubicación geográfica del arrojo inadecuado de residuos identificado.	
Fuente: Visor Geográfico Ambiental, SDA – 2025.	
DESCRIPCIÓN: El día 01 de noviembre de 2025 se realizó recorrido en la localidad de Kennedy, para el seguimiento y verificación de puntos críticos, durante el recorrido se visita punto ubicado en la CL 5A 93A 02, identificando la presencia de aproximadamente 2 m3 de Residuos especiales y RCD.
