| | FORMATO: JUSTIFICACIÓN DE MAYORES Y MENORES CANTIDADES DE OBRA Y OBRA NO PREVISTA | | | | Fecha: 17-02-2025 | |
| JUSTIFICACIÓN ACTA No.001<br>DE MAYORES Y MENORES CANTIDADES DE OBRA Y OBRA NO PREVISTA<br>LUGAR DE EJECUCION PUERTO LÓPEZ - META | | | | | | |
| CONTRATO DE OBRA N° | | 2345 DE 2024 | | VALOR CONTRACTUAL + ADICIONES | | \$ 72.987.342,00 |
| CONTRATISTA: EQUIPOS E INGENIERIA DEL CARIBE SAS | | OBJETO: "CONTRATAR POR EL SISTEMA DE PRECIOS UNITARIOS FIJOS SIN FÓRMULA DE AJUSTE, LAS OBRAS DE MANTENIMIENTO, ADECUACIÓN Y MEJORAMIENTO DE INMUEBLES DONDE FUNCIONAN OFICINAS DE REGISTRO DE INSTRUMENTOS PÚBLICOS A NIVEL NACIONAL Y BODEGA FUNZA GALICIA, POR AGRUPACIONES. (32 ORIP Y BODEGA FUNZA GALICIA)." | | | | |

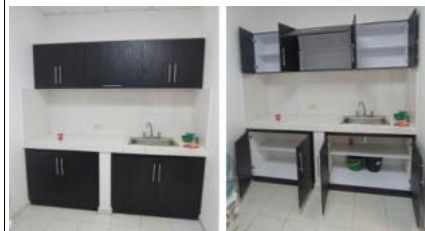
| 2,10 | MUEBLE BAJO MESÓN COCINA | m | 1,00 | 2,17 | 117,00% | SE MIDió Y SE CORRIGió LA LONGITUD<br> |

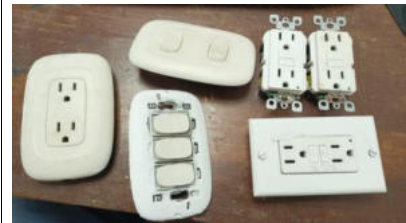
| ITEM | DESCRIPCION | UN | CANT INICIAL | CANTIDAD MODIFICADA | % VARIACIÓN | OBSERVACIONES (Incluye registro fotografico) |
|---|---|---|---|---|---|---|
| 15,45 | TAPA TOMA CORRIENTE DOBLE | un | 20,00 | 5,00 | 75,00% | SE ENCONTRÓ QUE ÚNICAMENTE 5 REQUERÍAN ALGUNA REPARACIÓN<br> |
