INFORME TÉCNICO MENSUAL DE INSPECCIÓN SEDES						
HALLAZGOS VISITA TÉCNICA					MES	NOVIEMBRE
SEDE BOTICA, IMPRENTA Y PALMA REAL					AÑO	2025
RESPONSABLE			ARQ. MAURICIO CEPEDA			
No.	OBSERVACIONES	SEDE	DIAGNÓSTICO	PROPUESTA	CONCLUSIONES	REG. FOTOGRÁFICO
SEDE BOTICA						
1	Se requiere instalar enchape cerámico en área del patio central para mejorar acabado y resistencia superficial.	Botica	Superficie existente presenta desgaste, pérdida de uniformidad y áreas con microfisuras debido a tránsito constante.	Retiro de material suelto. • Nivelación con mortero fluido. • Instalación de enchape antideslizante tipo tráfico liviano. • Sellado perimetral con silicona neutra.	El área queda uniformizada, con mejor resistencia y fácil mantenimiento.

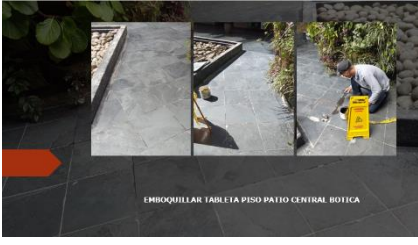
<p>EMBOQUILLAR TABLETA PISO PATIO CENTRAL BOTICA</p>

<p>TERMINAR INSTALACION TABLETA PATIO CENTRAL BOTICA</p>
2	Las juntas requieren ser selladas para evitar ingreso de humedad.	Botica	Juntas abiertas por movimiento térmico y desgaste por lavado frecuente.	• Limpieza profunda de juntas. • Aplicación de boquilla polimérica tipo ultrafina.	Se garantiza continuidad superficial, hermeticidad y fácil limpieza.

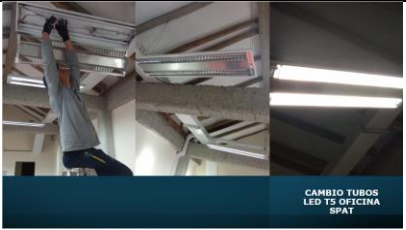
3	Tubos presentan parpadeo y bajo nivel lumínico.	Botica	Desgaste por vida útil agotada, falsos contactos y balastos deteriorados.	Retiro de unidades fluorescentes. • Instalación de tubos LED de bajo consumo.	Mejora la iluminación y se reduce el consumo energético.

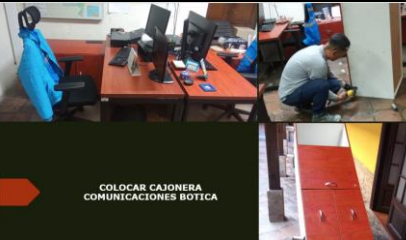
CAMBIO TUBOS LED TS OFICINA SPAT
4	El área requiere almacenamiento adicional para equipos.	Botica	Insuficiente capacidad de archivo y elementos distribuidos sin orden técnico.	• Instalación de cajoneras modulares metálicas con cerradura. • Nivelación y anclaje al piso.	Se mejora la organización y protección del material técnico.

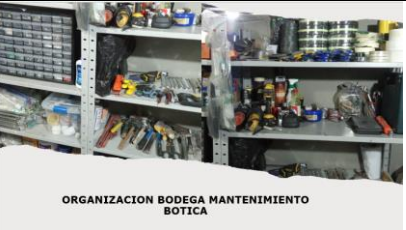
ORGANIZACION BODEGA MANTENIMIENTO BOTICA

COLOCAR CAJONERA COMUNICACIONES BOTICA
5	Acumulación de materiales y herramientas sin clasificación.	Botica	Falta de depuración de insumos y ausencia de sistema de control.	Recolección y clasificación. • Definición de zonas (insumos, equipos, residuos). • Limpieza general.	La bodega presenta orden, facilita inventarios y mejora seguridad.

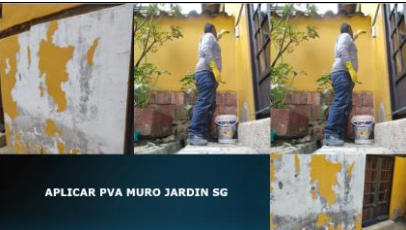
APLICAR PVA MURO JARDIN SG

6	Se requiere sellar superficies para posteriores acabados.	Botica	Superficie con absorción desigual, polvo residual y desgaste.	• Limpieza previa. • Aplicación de sellador PVA para mejorar adherencia.	Superficie lista para recibir pintura o impermeabilización final.

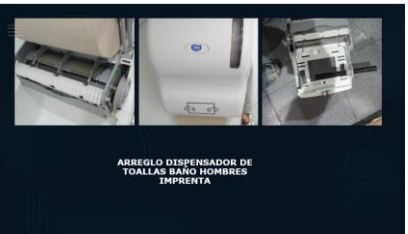
<p>RESANAR MURO INSTALACION LLAVE TERRAZA</p>
13	Dispensadores desajustados o fuera de servicio.	Botica	Pérdida de anclajes, resortes deteriorados o tapas flojas.	<ul style="list-style-type: none"> Ajuste de tornillería. Cambio de piezas defectuosas. 	Quedan operativos para uso continuo.

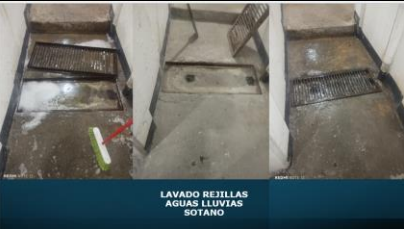
<p>LAVADO CAJA AGUAS NEGRAS</p>
15	Lavado rejilla sótano	Botica	Obstrucción por polvo y sedimentos.	Hidrolavado completo.	Se restablece el flujo pluvial.

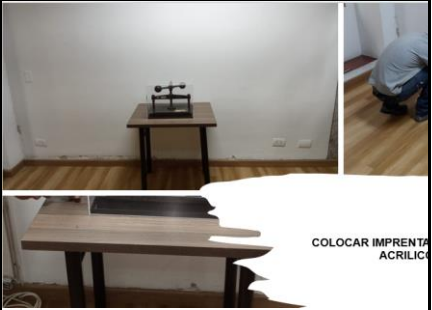
29	Instalación mesa con exhibición – Imprenta	Imprenta	Area sin superficie adecuada para exhibición institucional.	Instalación de mesa modular de melamina.	Se facilita presentación y organización operativa.

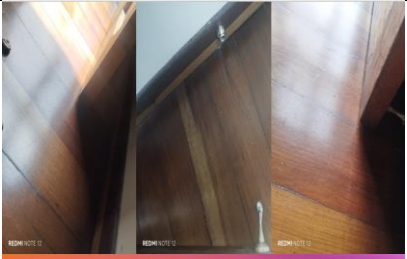
Golpe de puerta contra mobiliario o muro.

Instalación de topes en goma o acero.
