| | <b>REVISIÓN DE PROYECTOS</b><br><b>CURADURÍA URBANA N°2 DE TUNJA</b> | |

| RADICADO | 15001-2-25-0412 | FECHA DE RADICACIÓN | 18-09-25 |
| DIRECCIÓN | Carrera 13 #16-75 | PROYECTO | Institucional |

| Institución educativa<br>Manuela Beltrán | | | | | | | | | | | | | | | |

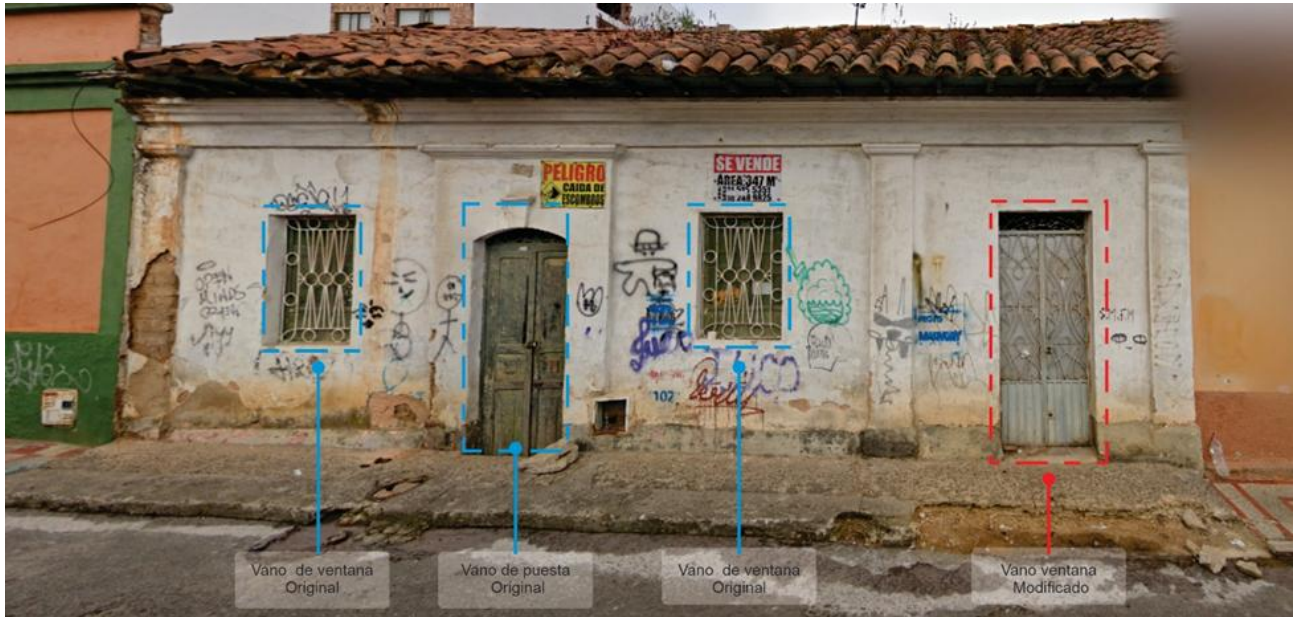
Ilustración 17 Foto Estado actual de la Fachada principal sobre la carrera 13 - Inmueble carrea 13 No-16– 75 fuente Propia

La fachada principal conserva elementos arquitectónicos originales que permiten identificar su configuración histórica, aunque presenta alteraciones y deterioros que afectan su lectura tipológica. Está compuesta por cuatro vanos distribuidos de manera regular: dos ventanas y dos puertas. De estos, tres corresponden a **vanos originales**, mientras uno ha sido **modificado**, alterando la simetría compositiva del conjunto.

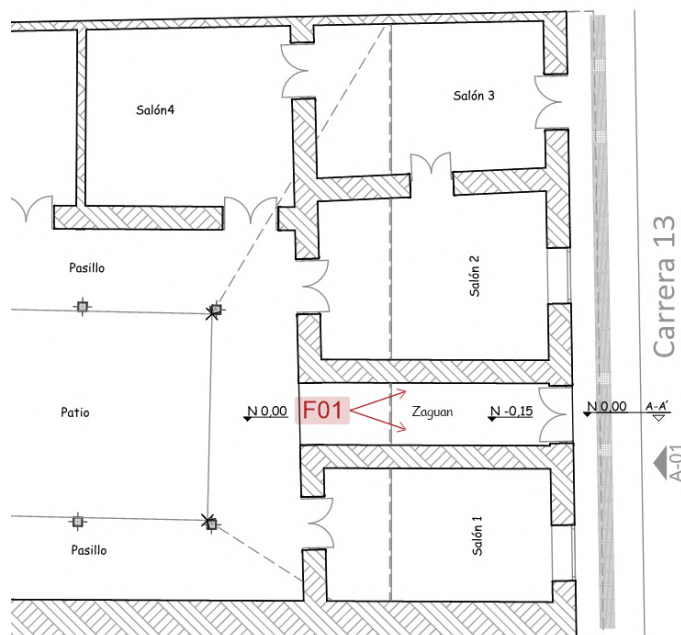
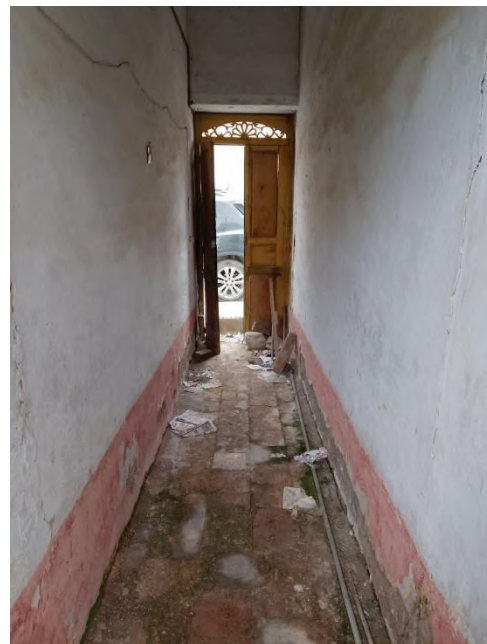
**F01**

*Ilustración 18 Foto Estado actual - Espacios internos – Zaguán Cuerpo principal sobre la carrera 13 - Inmueble carrea 13 No-16 – 75 fuente Propia*

El zaguán presenta signos de desgaste estructural, con fisuras y deterioro en los muros debido a humedad y falta de mantenimiento. La pérdida de algunos acabados deja expuesto el material base, mostrando afectaciones en la estabilidad.

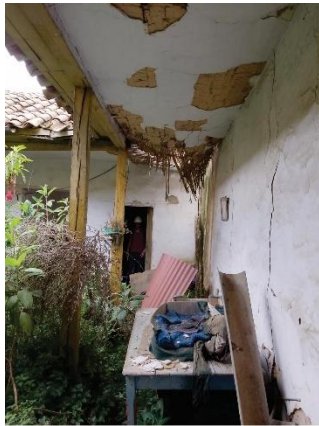
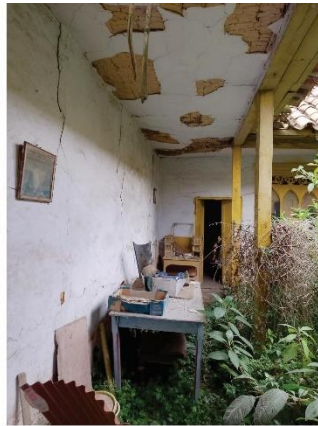
**F02**

- **F02 – F05 (crujía sur):** El cielorraso presenta pérdida de revoque y exposición de la estructura, con presencia de vegetación invasiva que compromete la estabilidad de la estructura. El espacio está invadido por vegetación y mobiliario en desuso. Los muros presentan signos de humedad y colonización biológica.
- **F03 – F04 (crujía Norte):** El deterioro del cielorraso es más pronunciado, con zonas colapsadas y acumulación de escombros. La vegetación ha invadido el recorrido, dificultando el tránsito y afectando la percepción espacial. Se observan muros con pintura descascarada y humedad ascendente, lo que evidencia falta de mantenimiento. La presencia de láminas metálicas sueltas sugiere intervenciones no consolidadas.

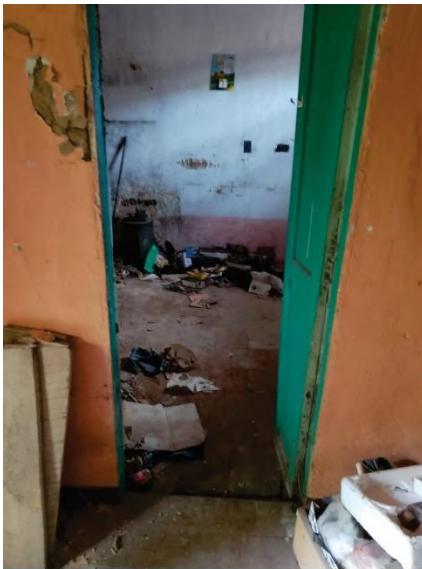
**F06**

- **F06 - Salón 2:** El salón presenta acumulación de residuos y objetos en desuso, con piso deteriorado y muros con pérdida de pintura. El marco de la puerta conserva su forma original, pero muestra signos de desgaste. La falta de limpieza y mantenimiento compromete la habitabilidad del espacio.

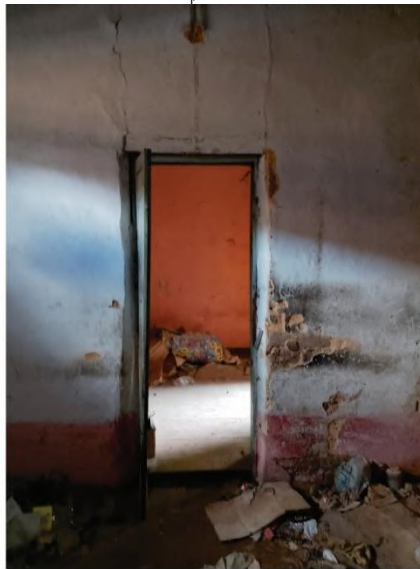
**F07**

- **F07 - Salón 3:** este espacio presenta de humedad y acumulación de basura. Las condiciones de iluminación natural son limitadas, y el deterioro de los acabados afecta la percepción espacial.
- **F08 - Salón 3:** El salón evidencia daños estructurales en el muro lateral, con desprendimiento de revoque y exposición del material base. El piso está cubierto de residuo, se percibe el estado de abandono del espacio.

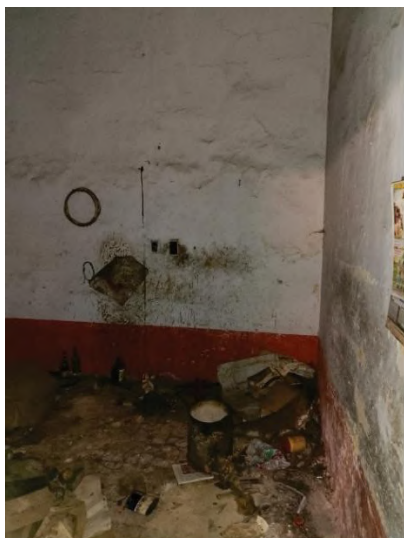
**F09**

- **F09 - Salón 4:** El salón muestra acumulación de residuos, manchas en los muros y pintura deteriorada. La franja inferior pintada en rojo no corresponde al acabado original y evidencia una intervención posterior sin criterio patrimonial.
- **F10 - Salón 4:** Se observa un vano de acceso desde la crujía con marco dañado y cierre improvisado con cartón. El piso está cubierto de basura y objetos rotos, mientras que los muros presentan humedad, suciedad y pérdida de acabados. La iluminación natural es escasa, lo que acentúa la sensación de abandono.
- **F15 - Salón 5:** acceso al salón desde la crujía, pero el umbral está invadido por vegetación. Los muros presentan manchas, pintura degradada y colonización biológica. La puerta abierta permite visualizar el deterioro del entorno inmediato.

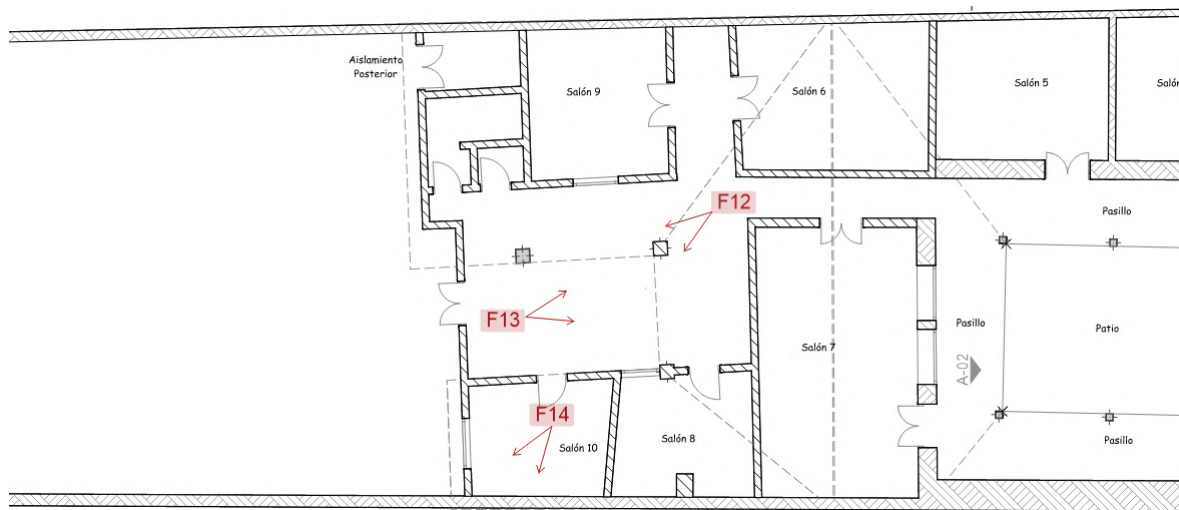
El patio del Volumen 2, documentado en las imágenes F12 y F13, corresponde a un espacio abierto, que funciona como articulador de los salones construidos en la ampliación. Presenta un estado de conservación deficiente, con afectaciones que comprometen su uso y lectura arquitectónica.

Presenta un estado de abandono generalizado. El crecimiento descontrolado de vegetación ha invadido el piso y bordes, dificultando la circulación y generando humedad que afecta los muros perimetrales. Estos muestran desgaste por desprendimiento de revoques, manchas y colonización biológica, especialmente en las zonas bajas. La ausencia de mantenimiento ha permitido el avance del deterioro sin medidas de contención visibles.

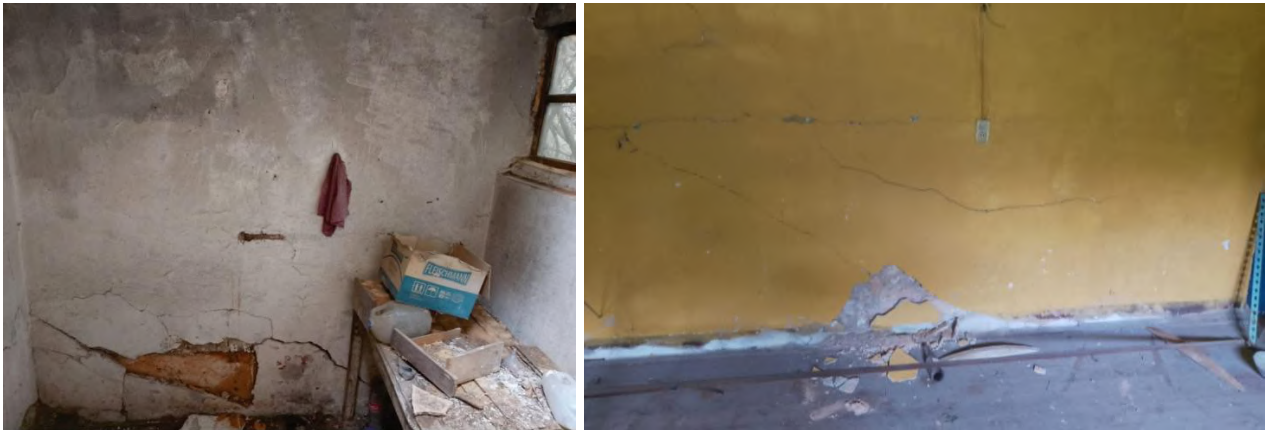
Los salones del Volumen 2 presentan un deterioro que afecta tanto su funcionalidad como su lectura arquitectónica. El estado de conservación es deficiente: los muros muestran fisuras, desprendimiento de revoques y manchas por humedad. En algunos sectores se expone la mampostería en ladrillo, lo que evidencia la falta de acabados definitivos. La acumulación de residuos refuerza el carácter residual del espacio, mientras que la iluminación natural y la ventilación son limitadas, lo que contribuye al deterioro progresivo.

Se propone la demolición total del Volumen 2, con preaprobación para presentar y anexar el proyecto de ampliación, distribución desarticulada y materiales ajenos a la tipología original, considerando que la estructura existente presenta deficiencias constructivas y fue desarrollada en la década de 1950 sin criterios adecuados de integración arquitectónica.
