# GOBERNACIÓN DEL TOLIMA

CONTRATO DE OBRA 2096 DE 2022

OBJETO: “CONTRATAR EL MEJORAMIENTO DE LA VÍA  
ATACO – PLANADAS EN EL DEPARTAMENTO DEL  
TOLIMA”

INFORME MENSUAL No. 4  
AGOSTO 2022

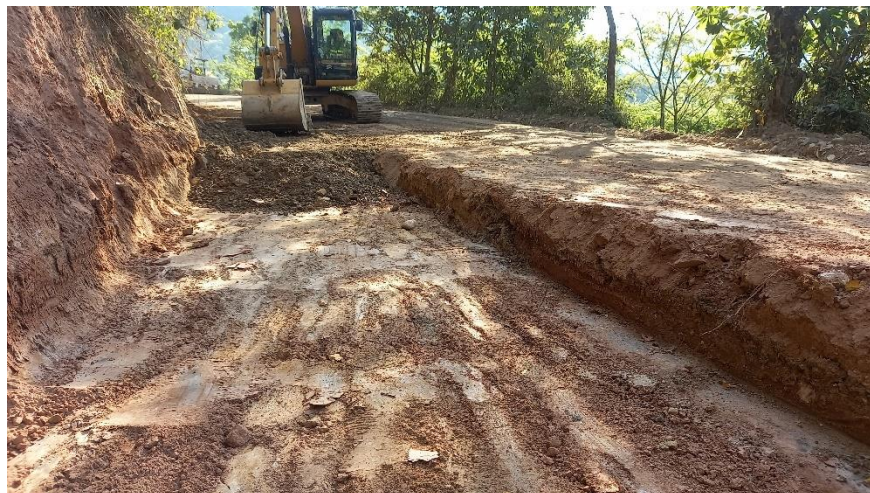
Fotografía 02. Cajeo para mejoramiento de subrasante. Sector Los Espolones.

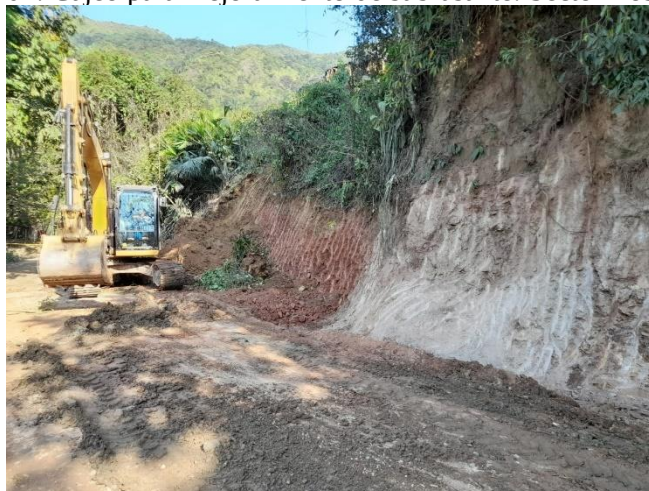
Fotografía 03. Explanación para ampliación de vía. Sector Los Espolones.

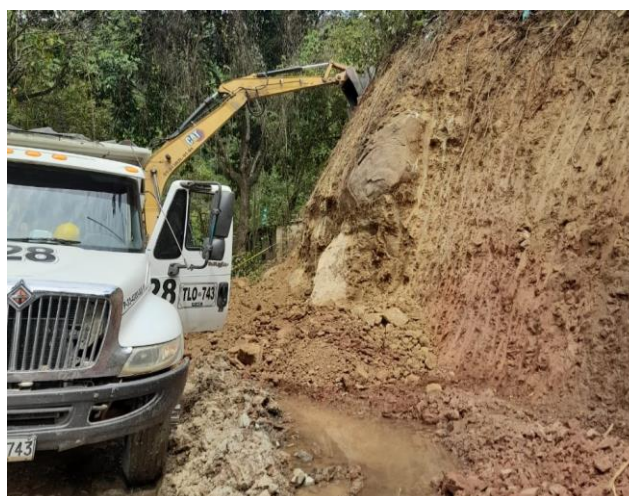
Fotografía 04. Explanación para ampliación de vía. Sector Los Espolones.

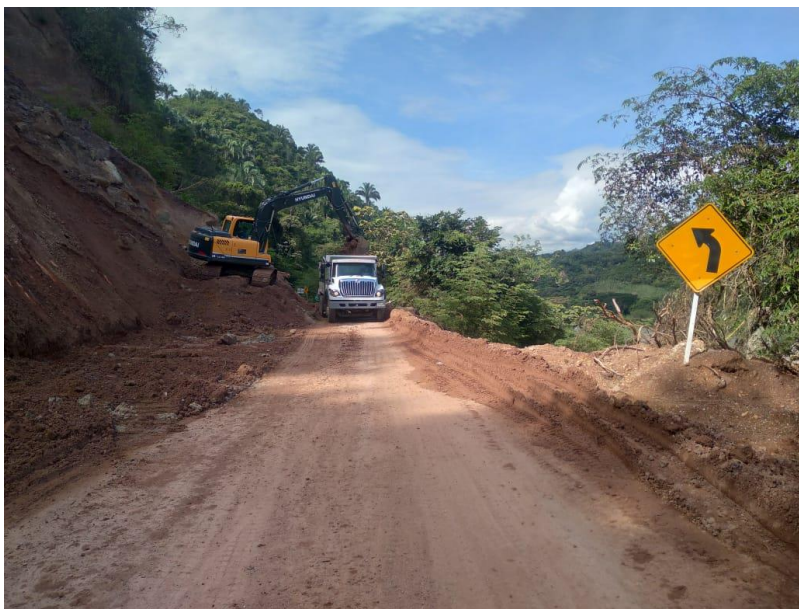
Fotografía 05. Remoción de derrumbe. K36+000.

- Remoción de Derrumbes: Debido a temporadas invernales, se atendieron cada vez que ocurrieron los eventos de derrumbes sobre la vía, mediante la ejecución de las actividades de remoción de derrumbes presentes a lo largo del corredor vial Ataco – Planadas, y en cantidades elevadas, esto con el fin de garantizar la segura transitabilidad por parte de los usuarios de la vía, dentro de esta actividad se involucraron actividades de cargue y transporte de los materiales provenientes de estos desplazamientos de taludes o del terreno natural depositados sobre la vía y que se convirtieron en obstáculo para la libre circulación vehicular.

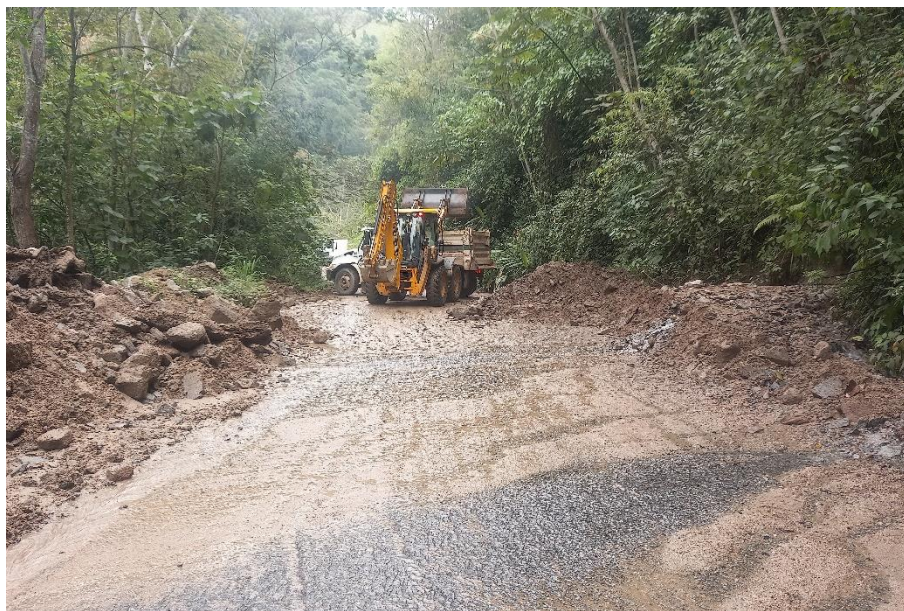
Fotografía 06. Remoción de derrumbe. K9+700

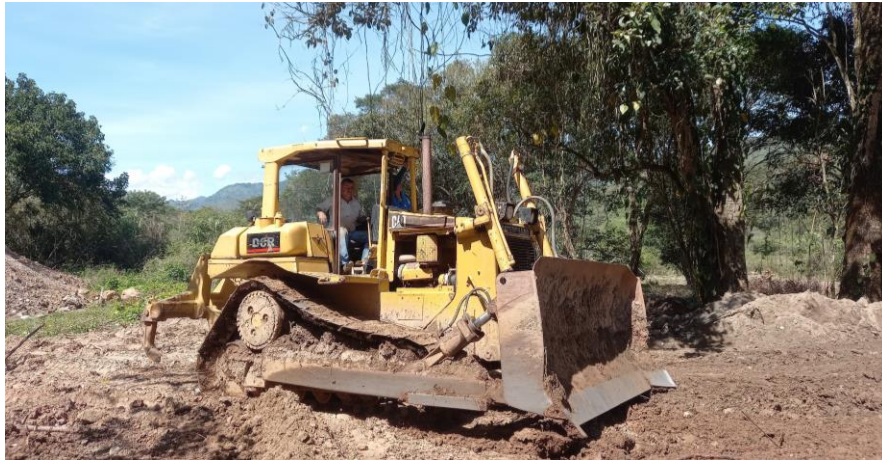
Fotografía 07. Conformación de sitios de disposición de sobrantes. K36+600

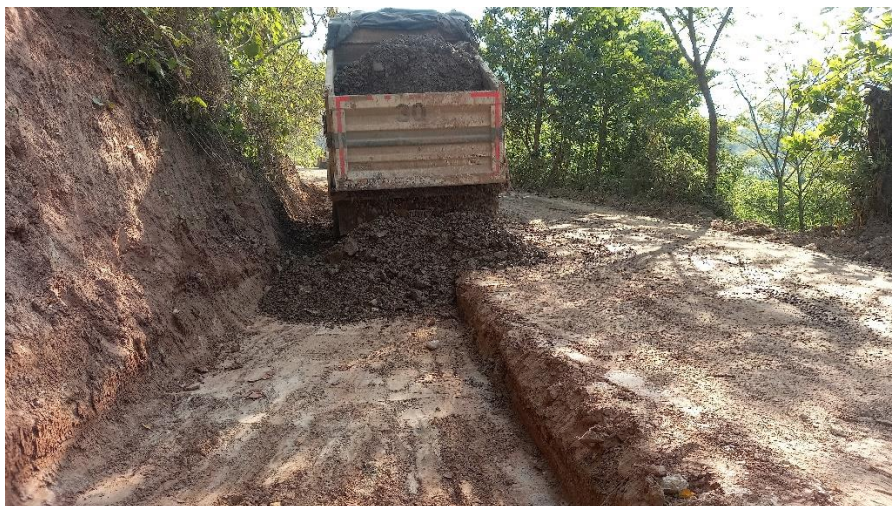
Fotografía 08. Instalación material para mejoramiento de subrasante. Sector Los Espolones

- Mejoramiento de la Subrasante con material tamaño máximo de 4" (incluye Suministro, Colocación, Compactación Transporte): luego de realizadas las tareas de ampliación o ensanche, se realiza el proceso de mejoramiento de la subrasante en todas las áreas donde fue retirado el material, realizando excavación o cajeo en la profundidad y ancho requerido según las condiciones propias de los sitios, y llenando con material tamaño máximo 4", con su debido proceso de conformación y compactación.

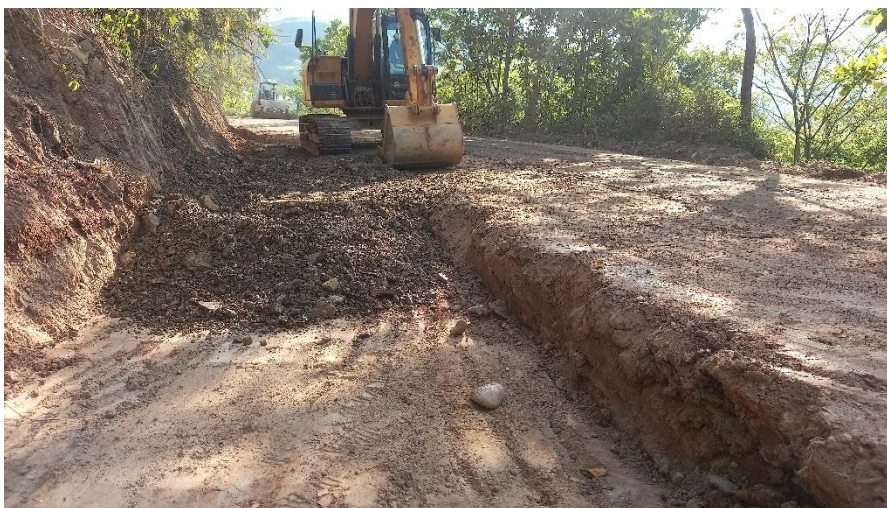
Fotografía 08. Conformación de material para mejoramiento de subrasante. Sector Los Espolones

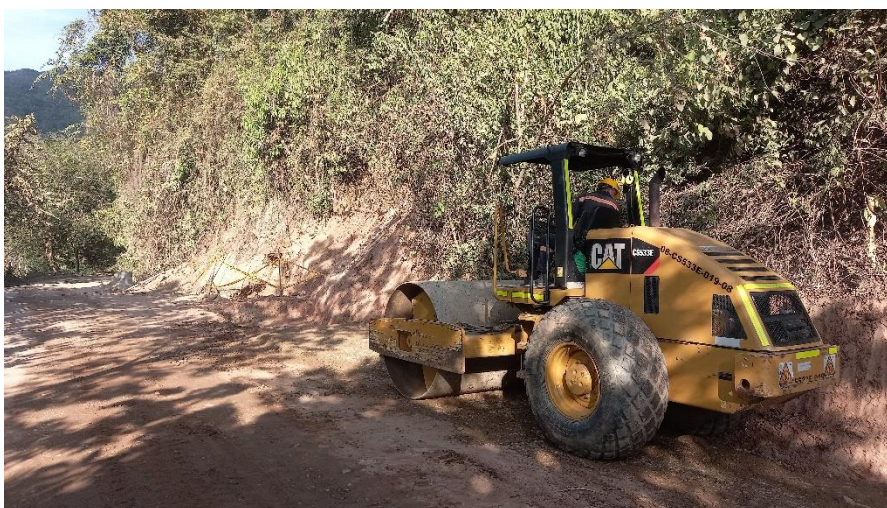
Fotografía 08. Compactación de material para mejoramiento de subrasante. Sector Los Espolones

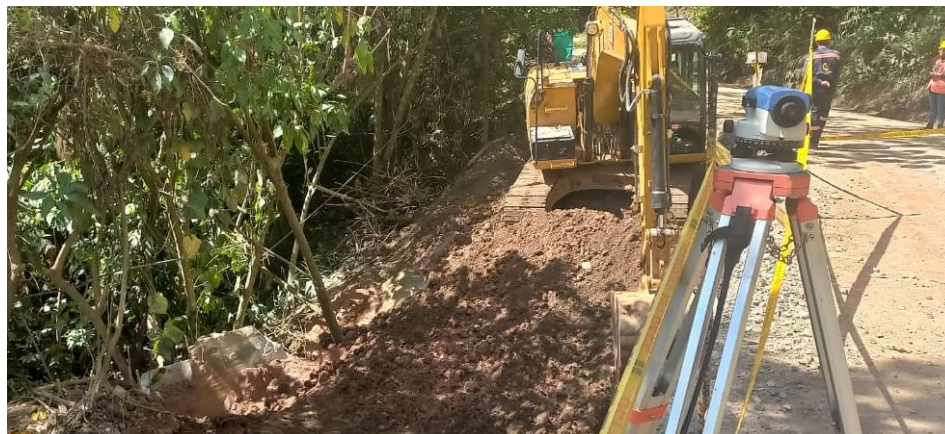
Fotografía 09. Excavaciones varias para muro K22+400

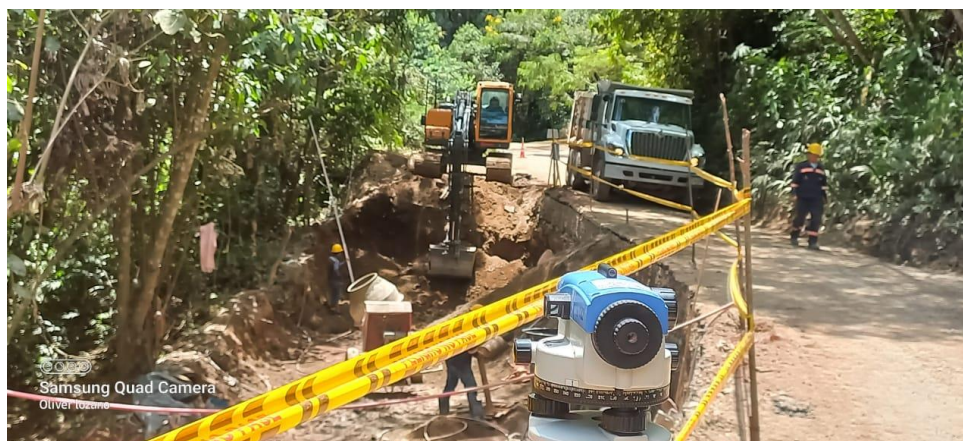
Fotografía 10. Excavaciones varias para muro K22+400

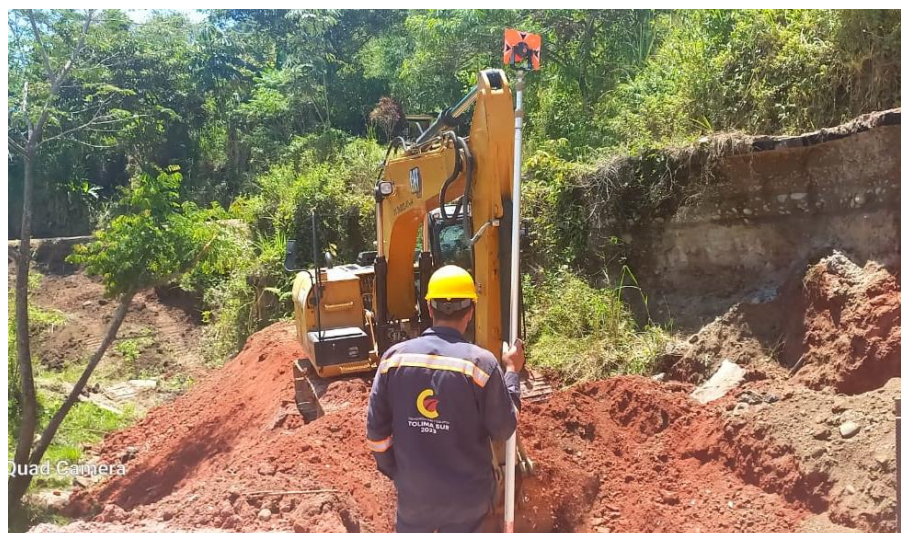
Fotografía 11. Excavaciones varias para muro K22+140

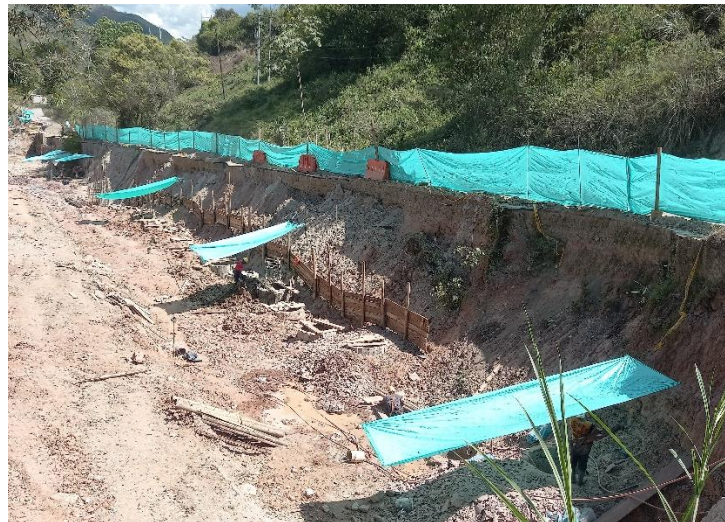
Fotografía 12. Construcción caisson para muro. K16+180

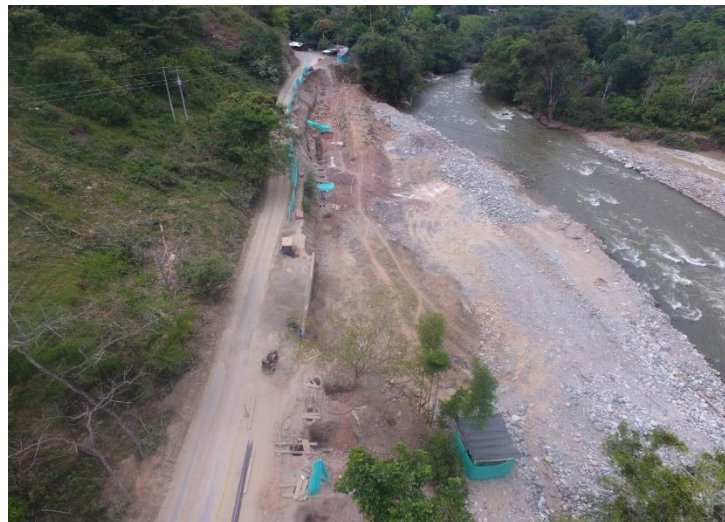
Fotografía 13. Construcción caisson para muro. K16+180

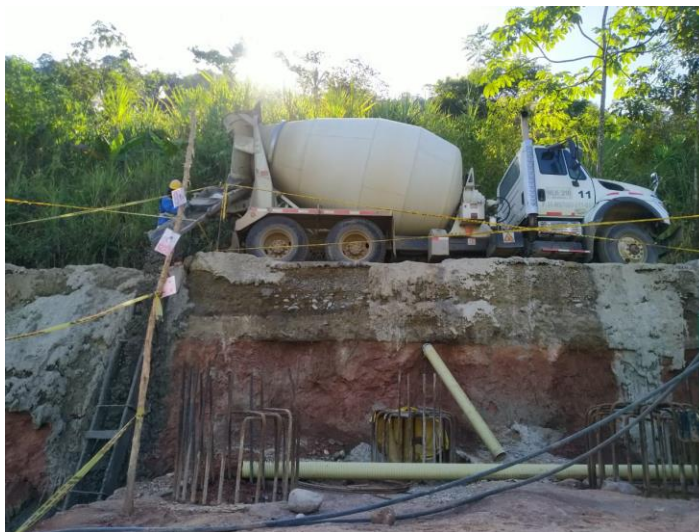
Fotografía 14. Vaciado de concreto clase C, para núcleo de caisson K22+140.

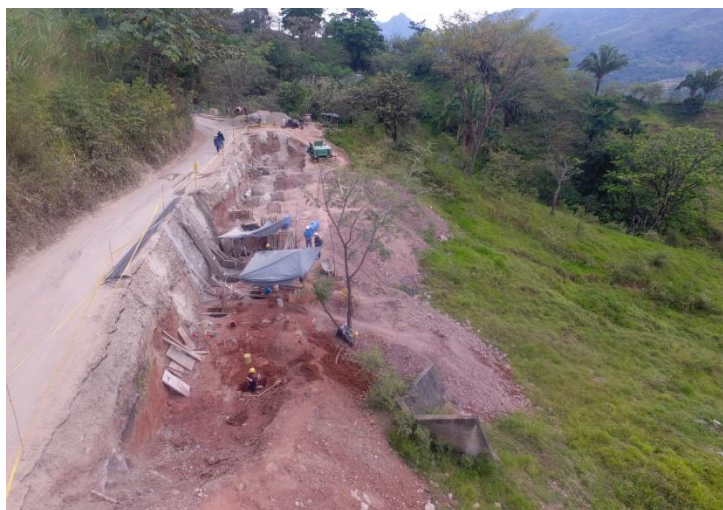
Fotografía 15. Construcción caisson para muro K22+140.

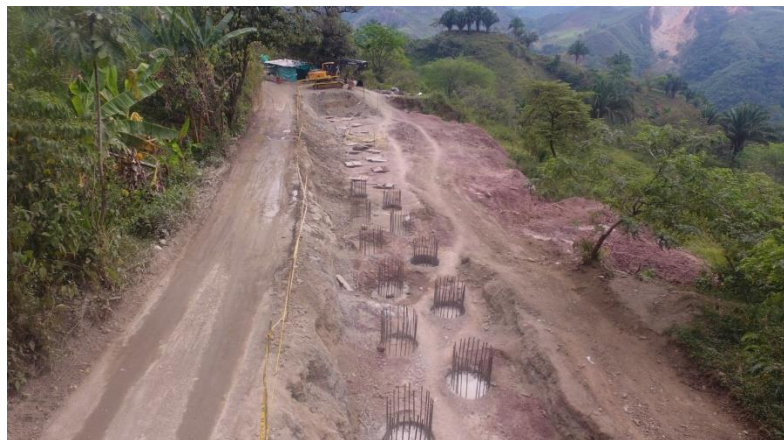
Fotografía 16. Construcción caisson para muro K22+400.

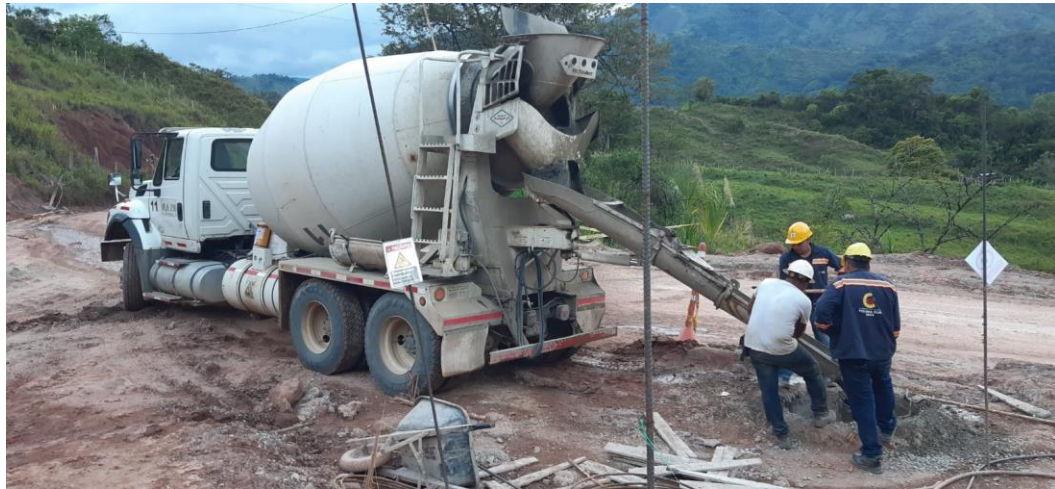
Fotografía 17. Vaciado de concreto para núcleo de caisson. K28+900

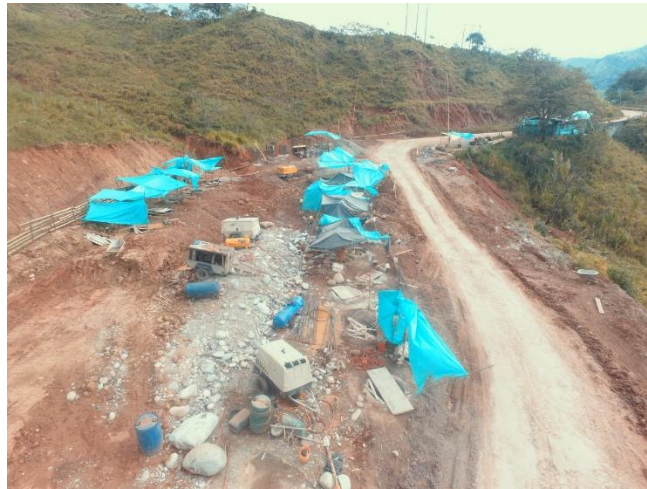
Fotografía 18. Construcción caisson para muro K28+900.

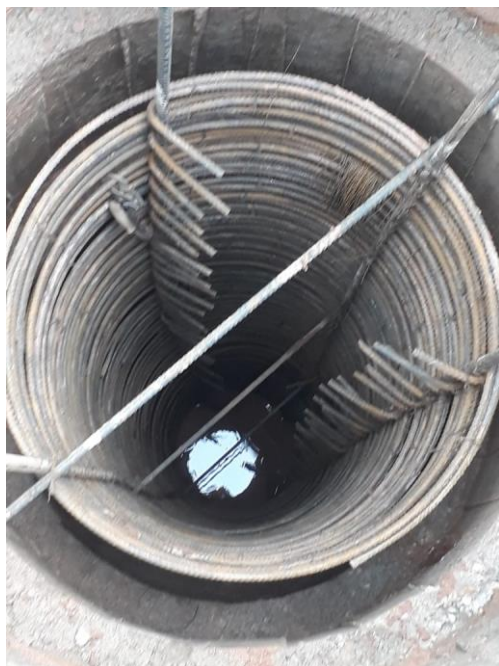
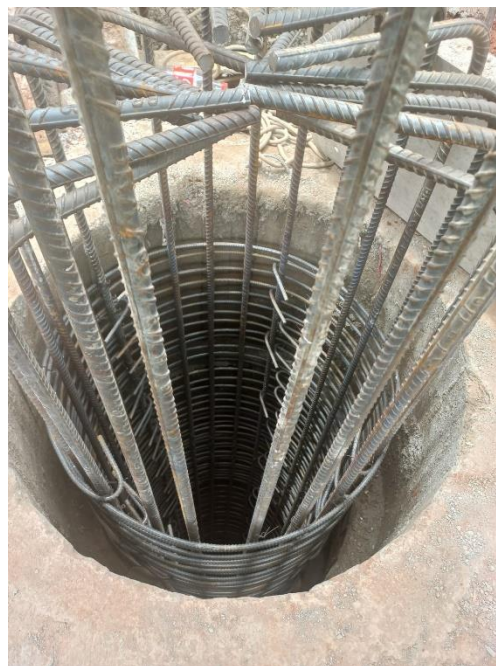
Fotografía 19 y 20. Instalación acero de refuerzo para núcleo de caisson

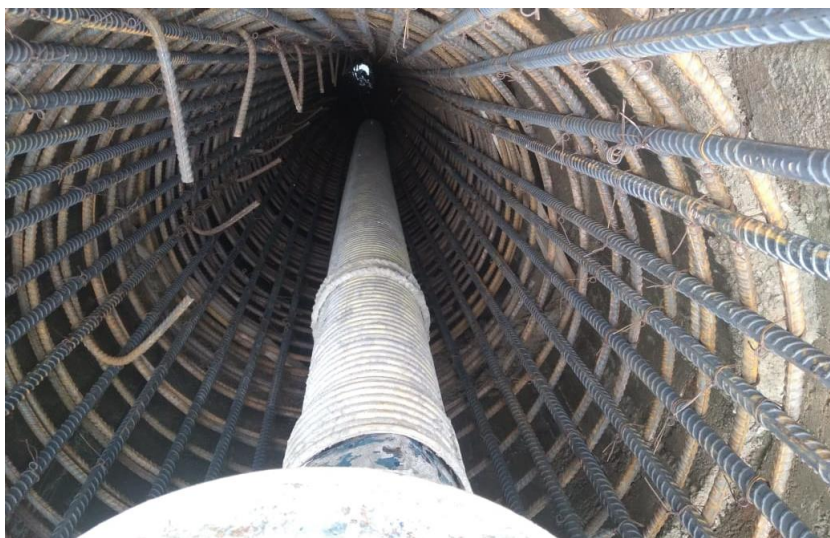
Fotografía 21. Acero de refuerzo para núcleo de caisson

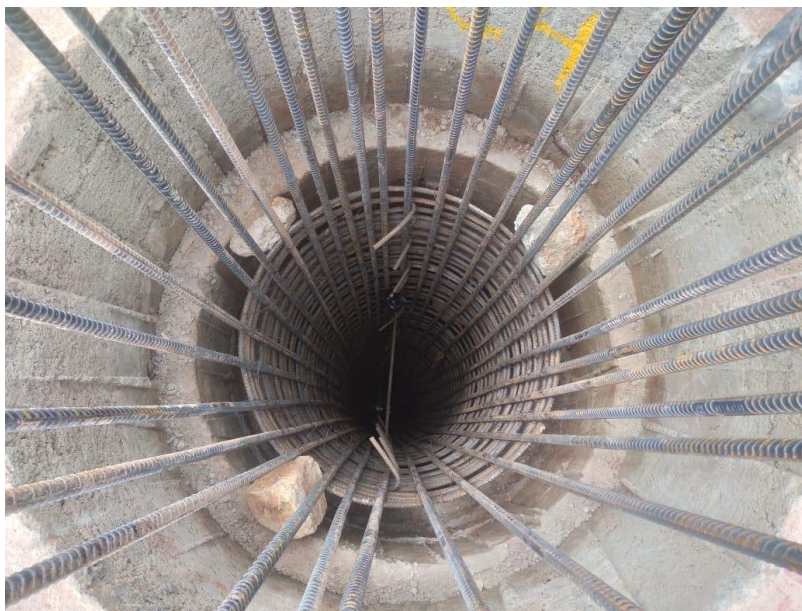
Fotografía 22. Acero de refuerzo para núcleo de caisson

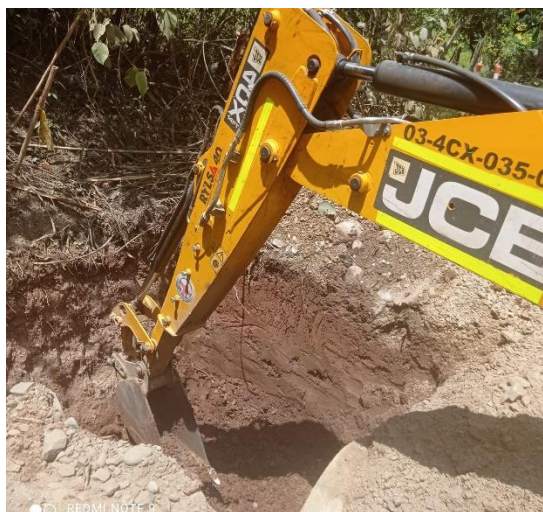
Fotografía 23. Excavación para caja de encole de alcantarilla.

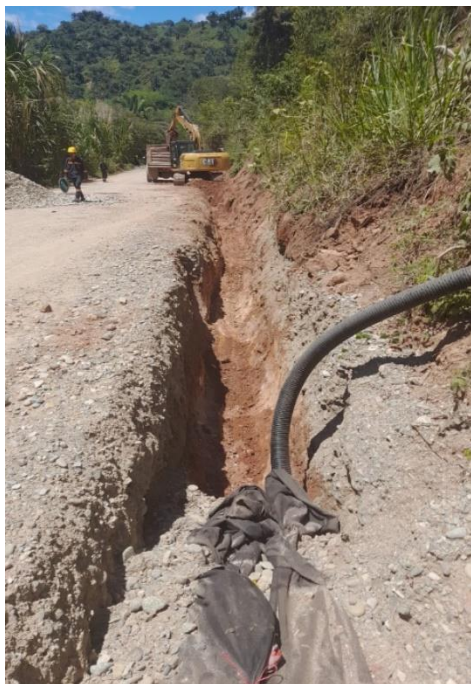
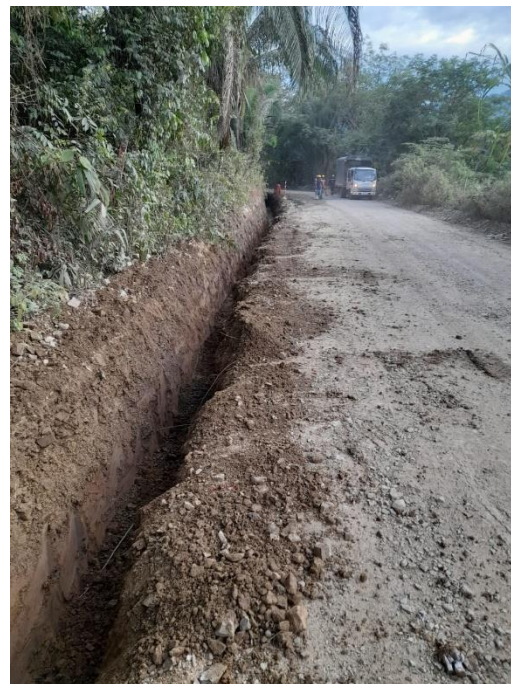
Fotografías 24 y 25. Excavación para filtro longitudinal.

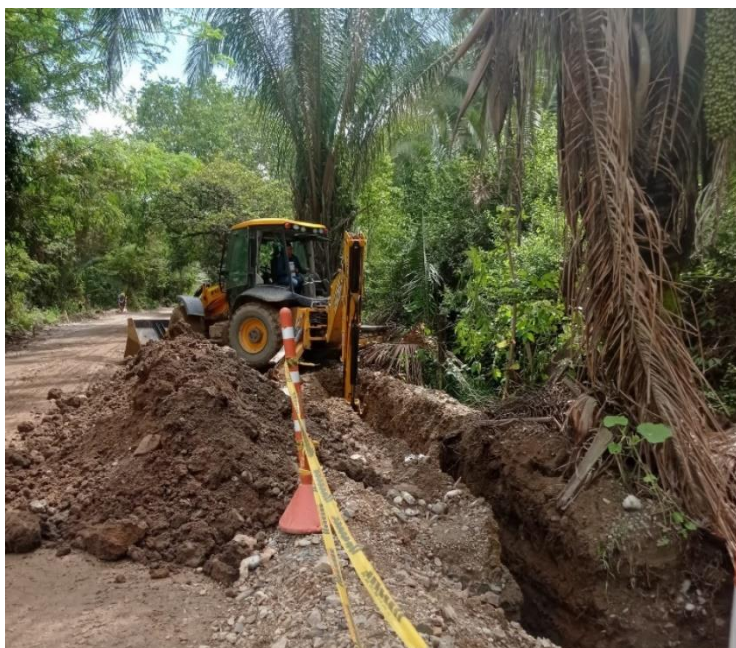
Fotografías 26. Excavación para filtro longitudinal.

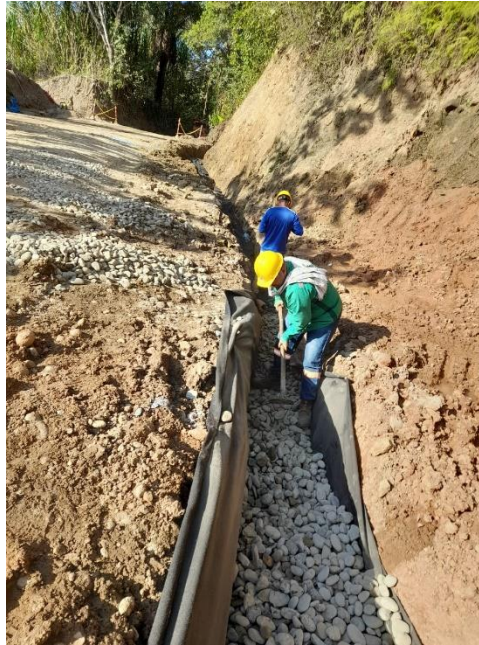
Fotografía 27. Colocación material granular drenante.

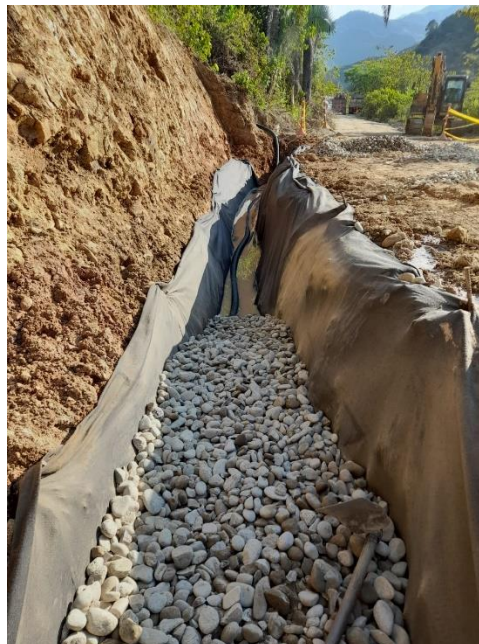
Fotografía 28. Colocación material granular drenante.

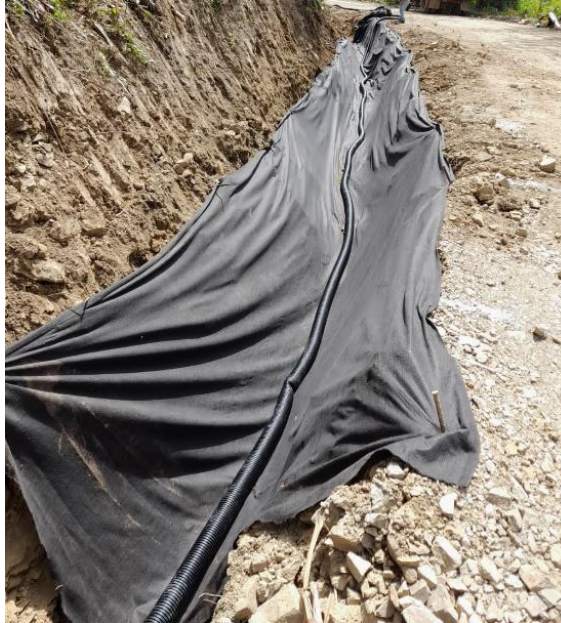
Fotografía 29. Instalación tubería manguera perforada 4"

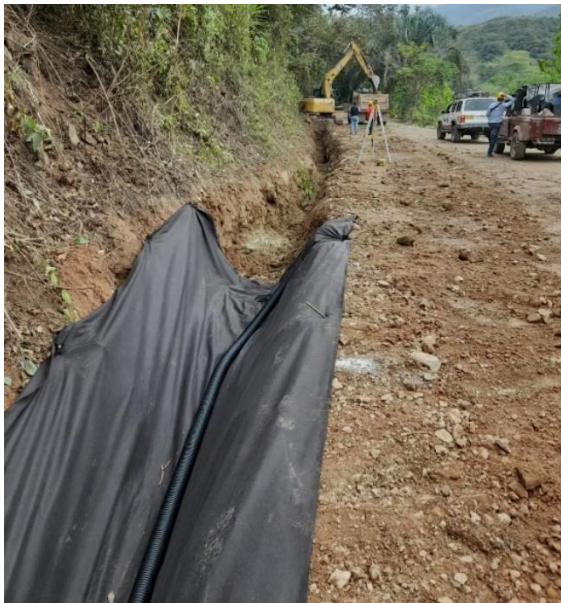
Fotografía 30. Instalación tubería manguera perforada 4"

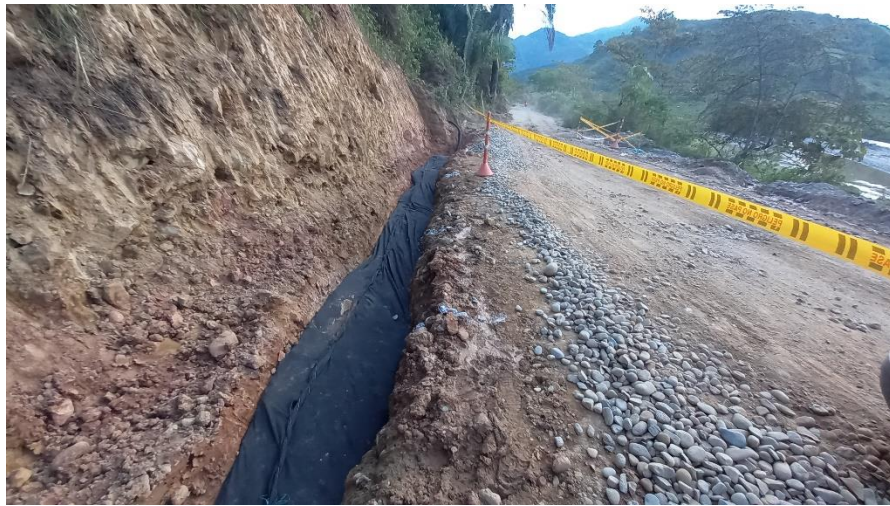
Fotografía 31. Instalación geotextil NT 2500

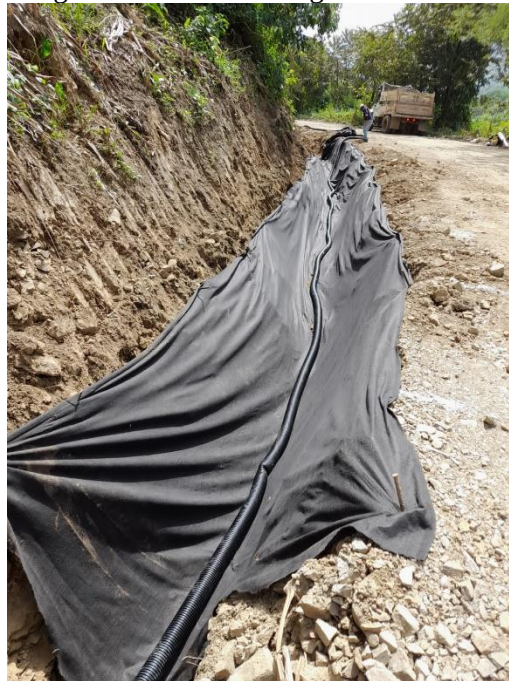
Fotografía 32. Instalación geotextil NT 2500

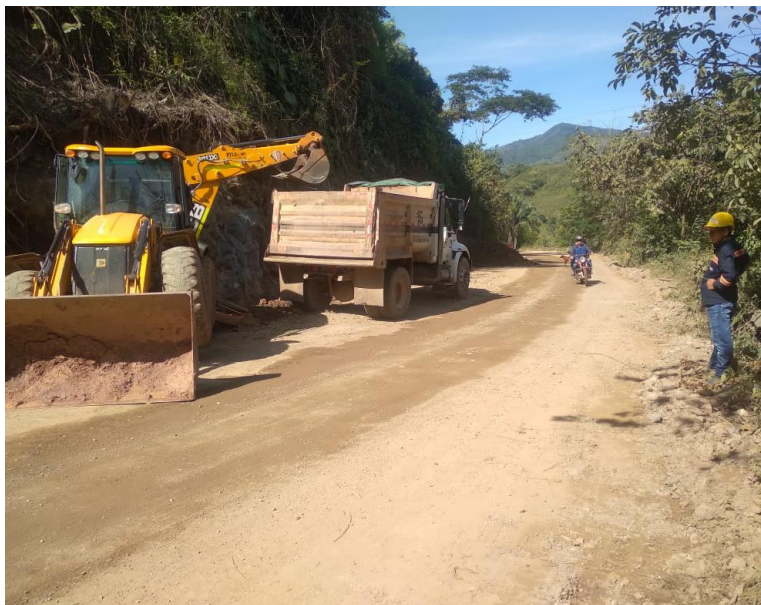
Fotografía 33. Transporte de materiales provenientes de excavación y explanación

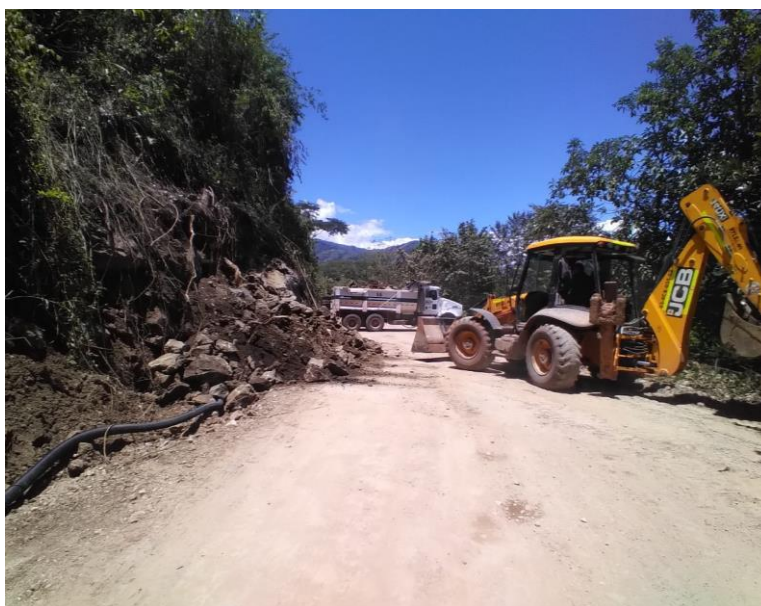
Fotografía 34. Transporte de materiales provenientes de remoción de derrumbes.

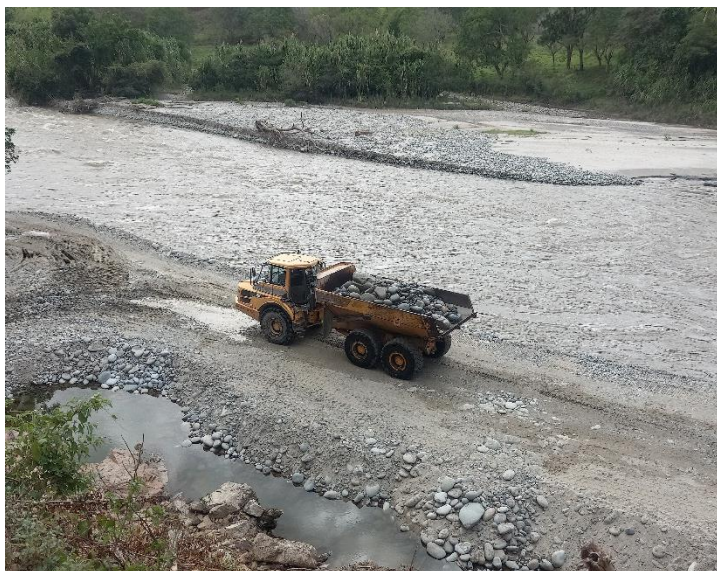
Las intensas y constantes lluvias en la zona que generan crecientes y avenidas del río, han causado graves afectaciones y deterioros a la banca de la vía, incluso llegando a colapsar por completo e impidiendo la transitabilidad por el corredor vial.

Fotografía 35. Adecuación hidráulica K40+500.

Para este periodo el sitio de intervención y ejecución de esta actividad fue el K40+500, denominado perdida de banca Las Señoritas.

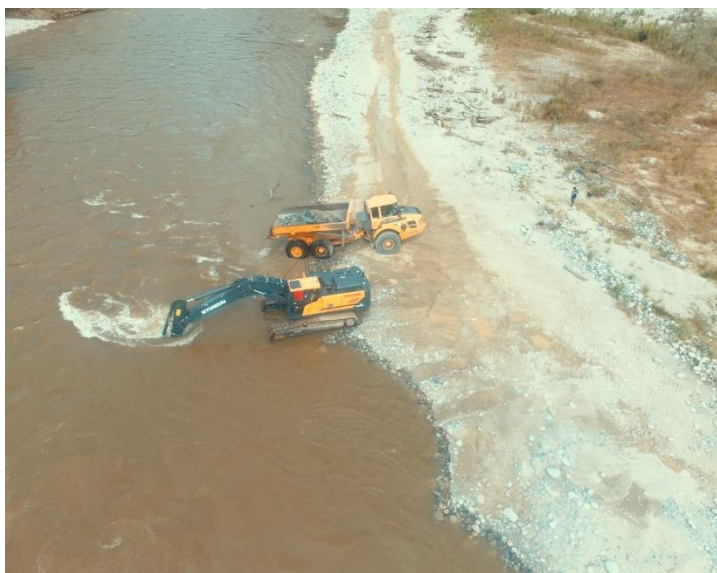
Fotografía 36. Adecuación hidráulica K40+500.
