**Contrato No. 2096 del 15 de marzo de 2022. CONTRATAR EL MEJORAMIENTO DE LA VÍA ATACO – PLANADAS EN EL DEPARTAMENTO DEL TOLIMA.**

| <b>ASUNTO:</b> | INFORME MENSUAL |
| <b>INFORME:</b> | Apropiación Estudios y diseños de Geotecnia sector “El Condor”. |

### **INFORME MENSUAL**

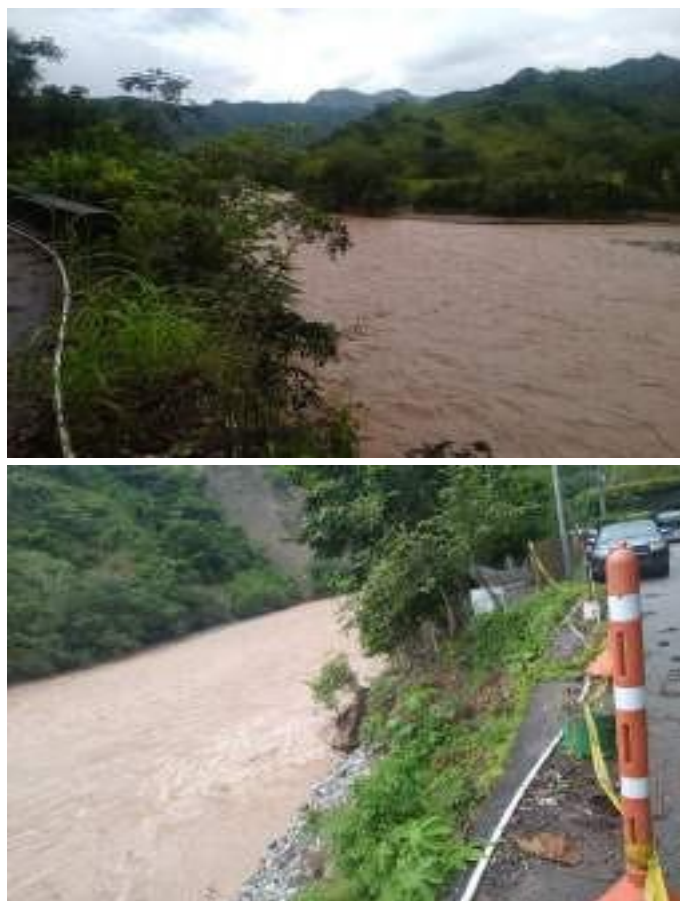
| <b>SITIO CRÍTICO</b> | K 40 | |

| Socavación en la pata del talud inferior a causa del crecimiento del Río Atá.<br>Se presenta afectación a la banca de la vía. | | |
| En el borde del talud inferior existe un jarillón conformado con material del río, por lo cual se propone agrandar esta estructura y posteriormente construir un muro de contención con el fin de recuperar y contener la banca. | | |

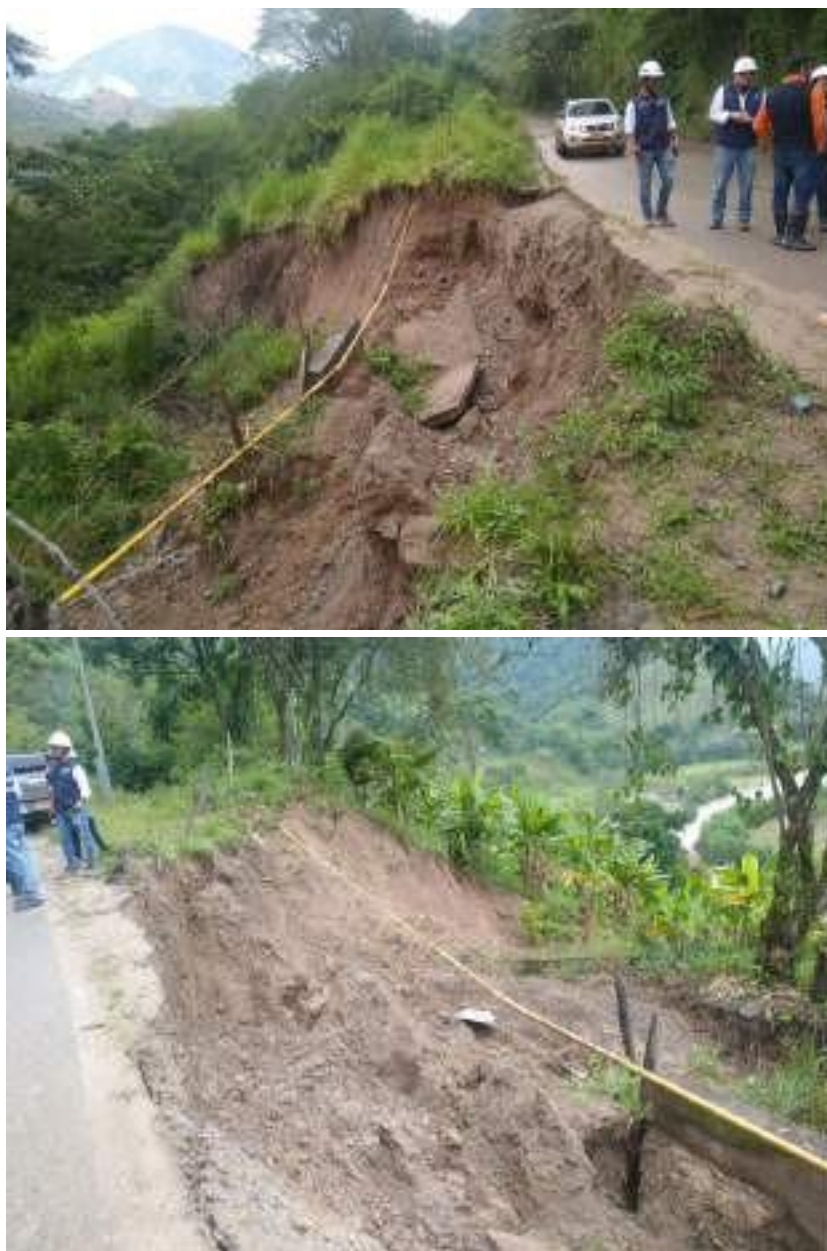
| <b>SITIO CRÍTICO</b> | K 39 | Sitio Nuevo |

| Movimiento rotacional en el talud inferior a causa de la falla del muro de contención y la alcantarilla embebida en él. Se produce pérdida de banca. | | |
| El factor detonante corresponde a la saturación y degradación del material de fundación del muro causado. | | |

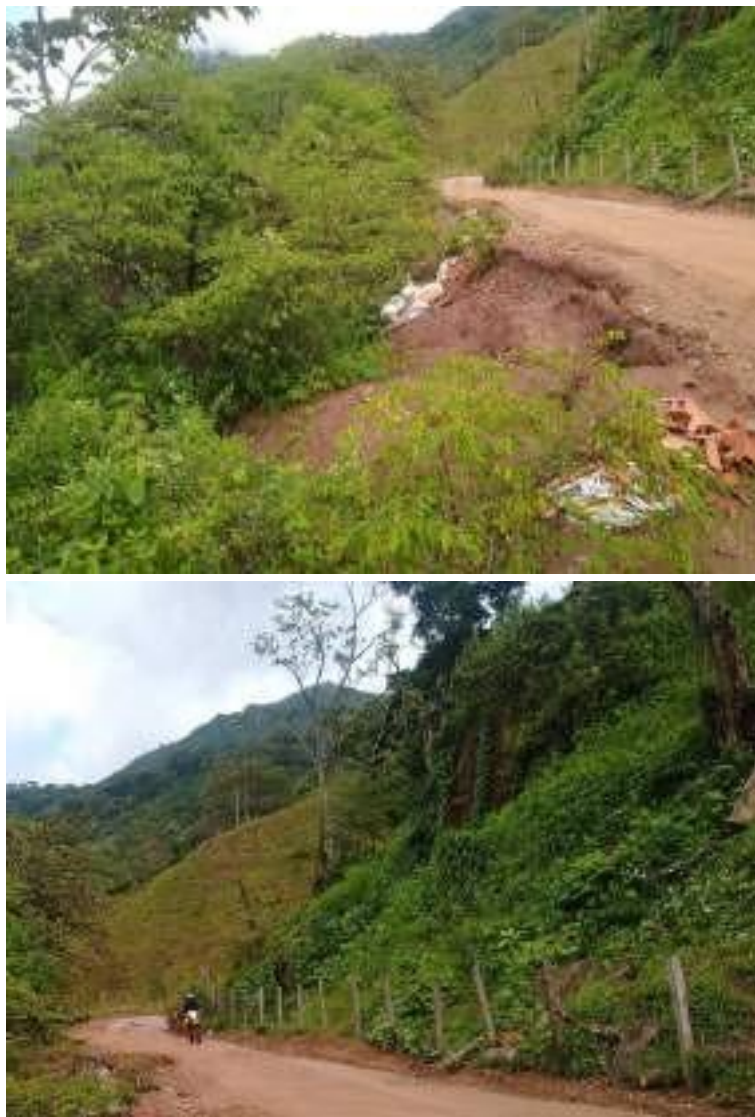
| <b>SITIO<br/>CRÍTICO</b> | K 30+200 | |

| Deslizamiento talud inferior a causa del mal manejo de aguas de escorrentía y saturación de los materiales. | | |

En general el talud inferior presenta una pendiente alta y adicionalmente erosión a causa del agua de escorrentía. Ambos factores junto con la saturación por lluvias, se consideran los factores detonantes del movimiento.

En la ladera superior existe un afloramiento rocoso que no presenta caída de bloques u otro signo de inestabilidad.

Alrededor de este afloramiento, los suelos residuales y depósitos presentan algunas señales de reptación.

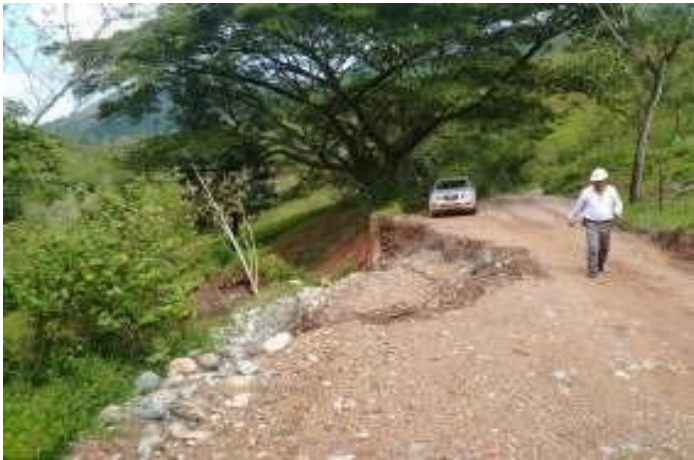
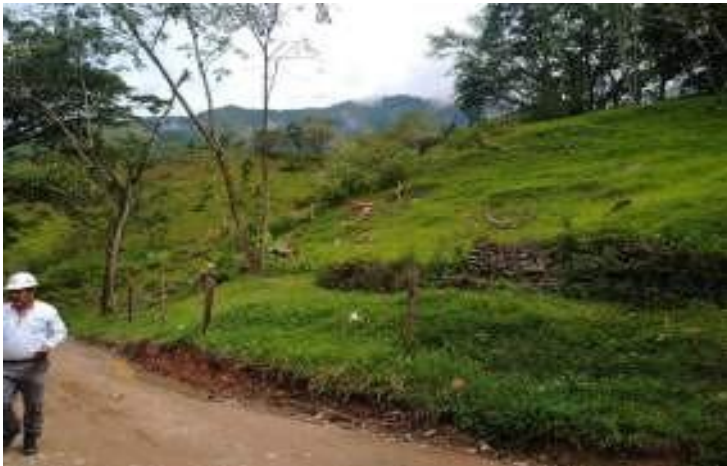
| Movimiento rotacional con pérdida de banca a raíz de la rotura de un muro de contención en concreto. El factor detonante corresponde a la saturación del material de fundación y contención del muro. | | |
| <p>De acuerdo con los residentes de interventoría una semana antes de la visita, la vía presentaba una grieta en forma de medialuna reflejada en el pavimento.</p> <p>En el talud superior, a unos metros del borde de vía existe un muro de contención en gaviones con una o dos filas de altura que se encuentra deformado por el empuje del suelo contenido. En la parte alta del talud también existe un muro en gaviones bordeando la vivienda que allí se encuentra, sin embargo, este se encuentra en mejor estado.</p> <p>La ladera superior presenta señales de reptación.</p> | | |

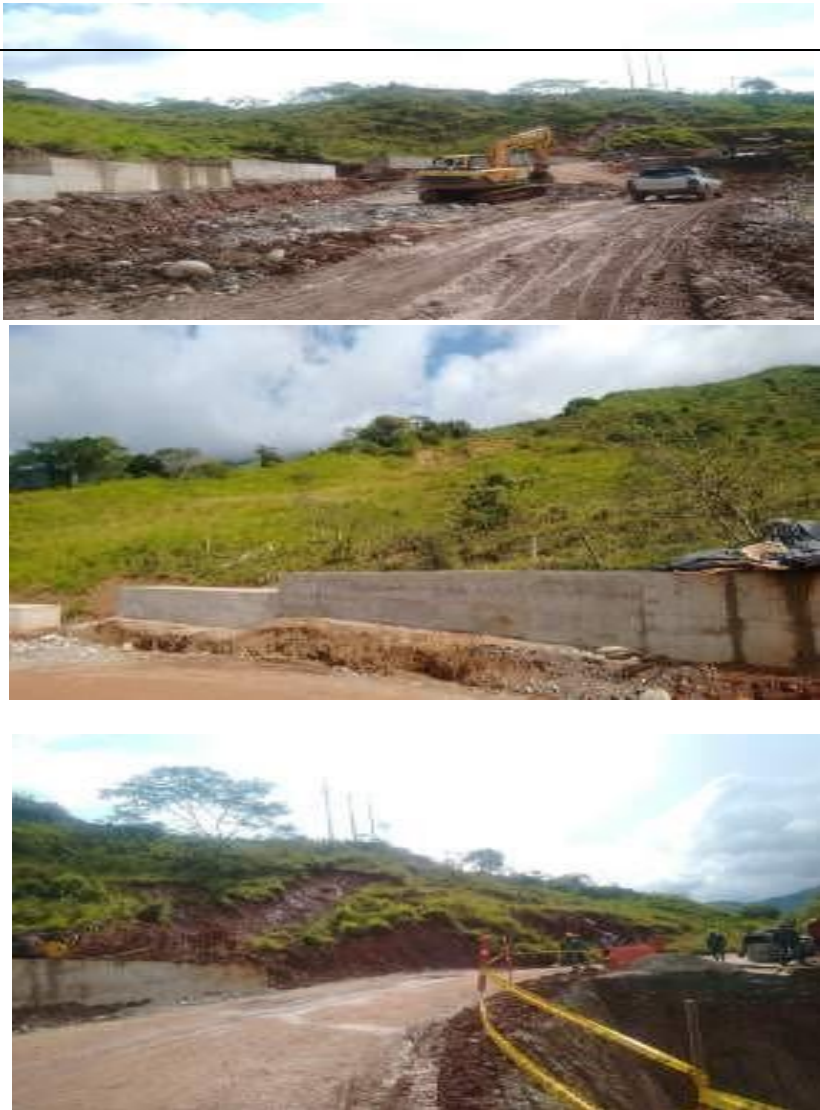
| Movimiento rotacional que abarca ambos taludes, superior e inferior. Las obras de contención están en construcción. | | |
| <p>Al momento de la visita no había iniciado la construcción de obras hidráulicas.</p> <p>Para realizar el cierre de las obras de contención con la topografía actual del talud, el contratista planea ejecutar obras menores.</p> <p>El aspecto de mayor relevancia corresponde a la identificación de movimientos en masa en el talud superior, estos movimientos tienen como factor detonante el mal manejo de aguas de escorrentía y subsuperficiales. Por lo que se recomienda iniciar la ejecución de drenes, filtros y demás obras hidráulicas de manera prioritaria.</p> | | |

En los casos más críticos como es la construcción del sitio del K28+900 se recomienda instalar drenes profundos en las zonas que presenten movimientos con el objetivo de disminuir la saturación de los suelos en los taludes inestables

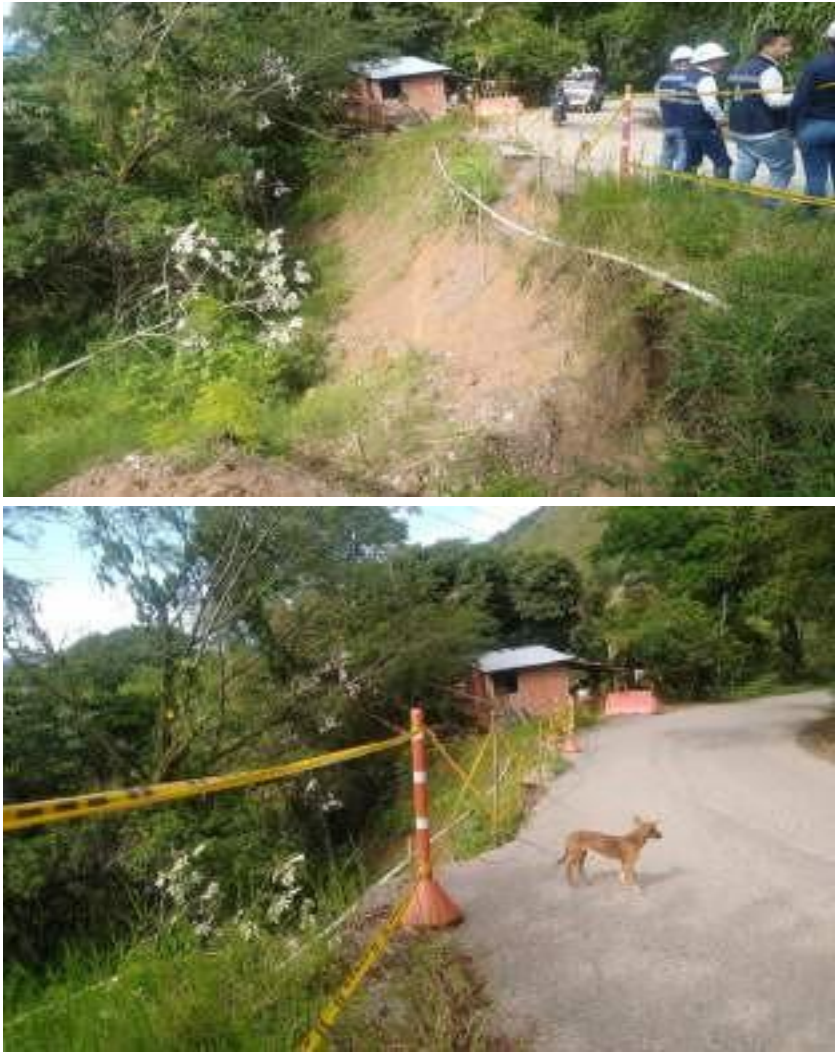
| <b>SITIO CRÍTICO</b> | K 24+500 | Sitio Nuevo |

| Pérdida de banca en el talud inferior de la vía a causa de la saturación del material, la alta pendiente del talud y erosión en la pata del talud. | | |
| De acuerdo con el propietario del predio el talud presentaba erosión laminar en la pata y a causa de las fuertes lluvias se produjo el deslizamiento actual. | | |

| Se recomienda la construcción de un muro de contención para recuperar la banca. | | |

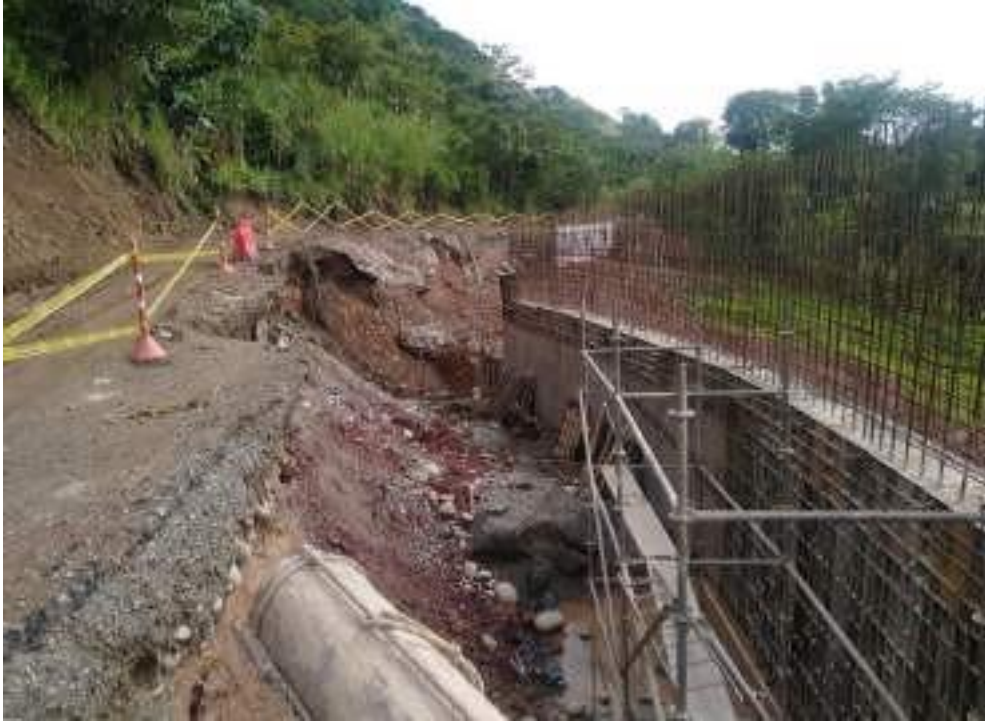
| Movimiento rotacional en el talud inferior. En el momento de la visita se estaba construyendo la obra de estabilización. | | |
| <p>El muro de contención está en proceso de construcción, sin embargo, este avanza lentamente por inconvenientes en el suministro de acero de una denominación particular.</p> <p>Una vez se tengan los materiales se recomienda avanzar rápidamente en la construcción del muro, con el fin evitar propagación lateral del movimiento.</p> | | |

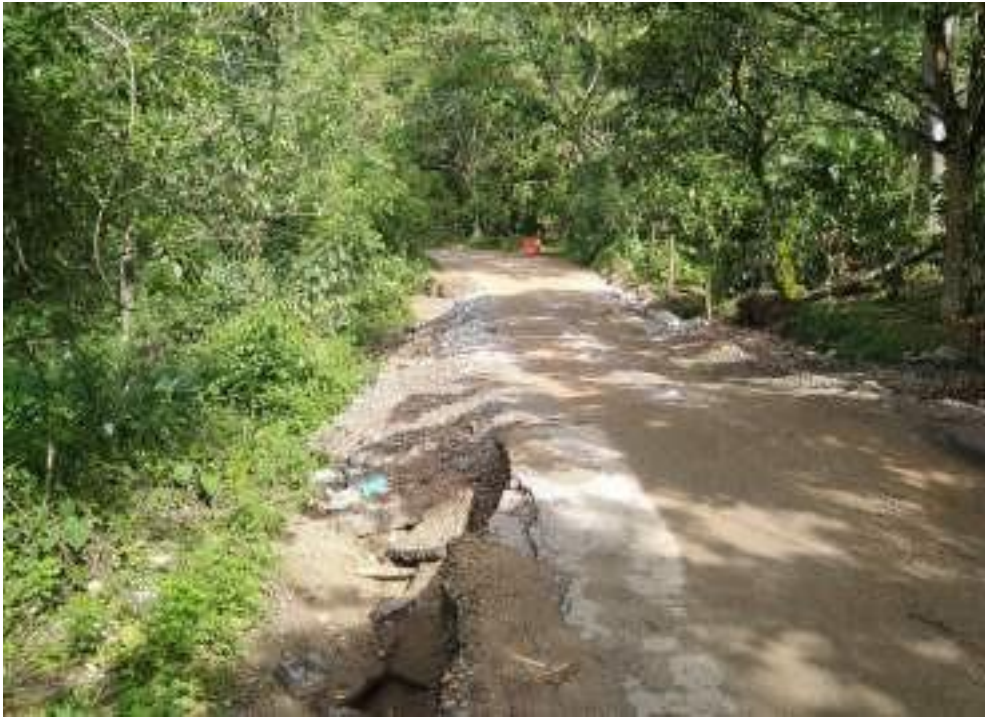
| <b>SITIO CRÍTICO</b> | K21+950 | |

| Hundimiento de la banca y pérdida parcial de la misma a causa de un deslizamiento rotacional en el talud inferior. | | |
| Este sitio ha presentado un incremento en su tamaño a causa de la afectación generada por el agua de escorrentía que discurre sin control debido a la ausencia de obras hidráulicas. | | |

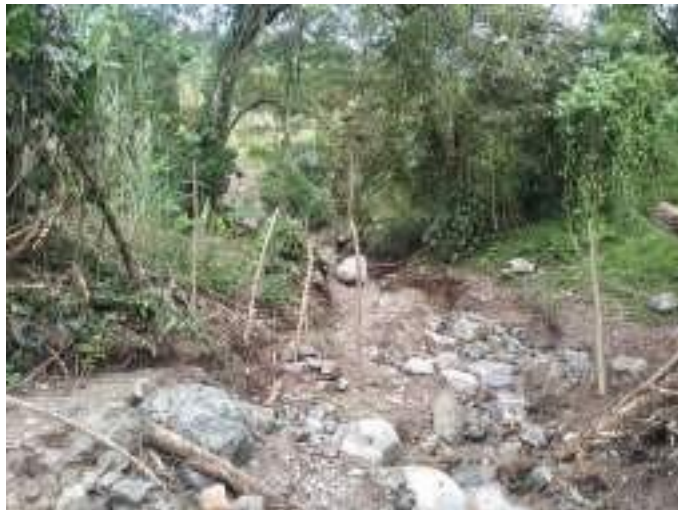
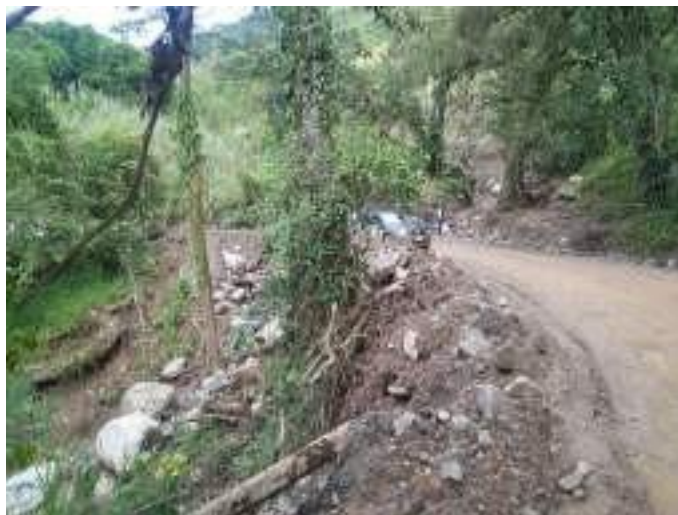
| <b>SITIO CRÍTICO</b> | K21+800 | |

| Arrastre de material por crecimiento de una quebrada. | | |

La quebrada transcurre de manera transversal a la vía y debido que no se cuenta con obras hidráulicas para su correcto manejo, cuando ocurre una lluvia torrencial el cauce de la quebrada invade parte de la vía, hasta el punto de transcurrir sobre la misma.

En la visita se evidenciaron troncos y bloques de gran tamaño depositados sobre en el talud inferior.

Asimismo, la ladera sobre la cual transcurre la quebrada presenta señales de movimientos en masa lentos (reptación).

Cabe agregar que este sitio ya había sido identificado anteriormente, sin embargo, dada la temporada de lluvias su área de influencia ha aumentado.

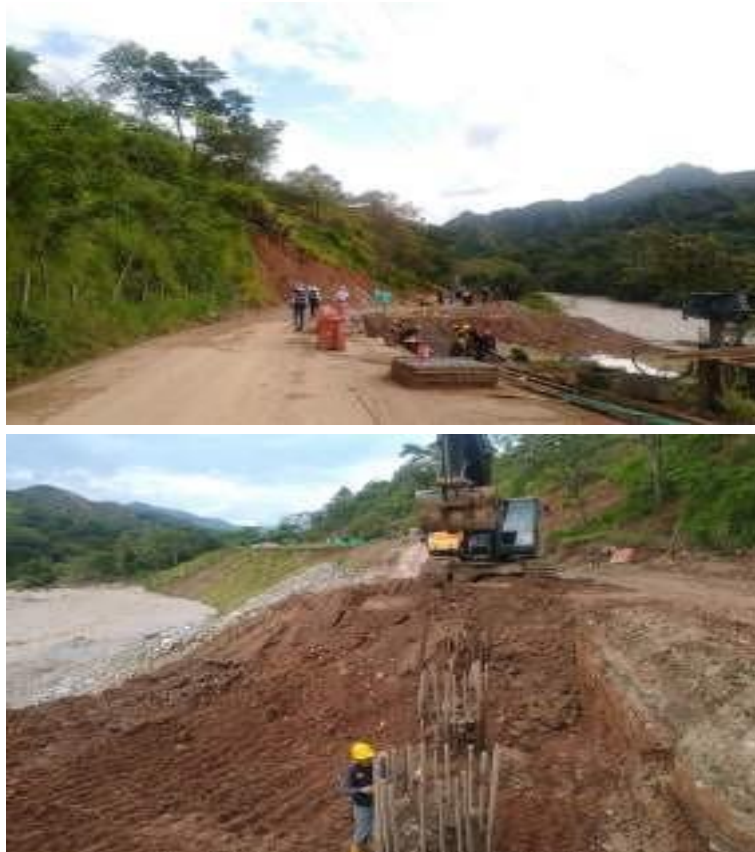
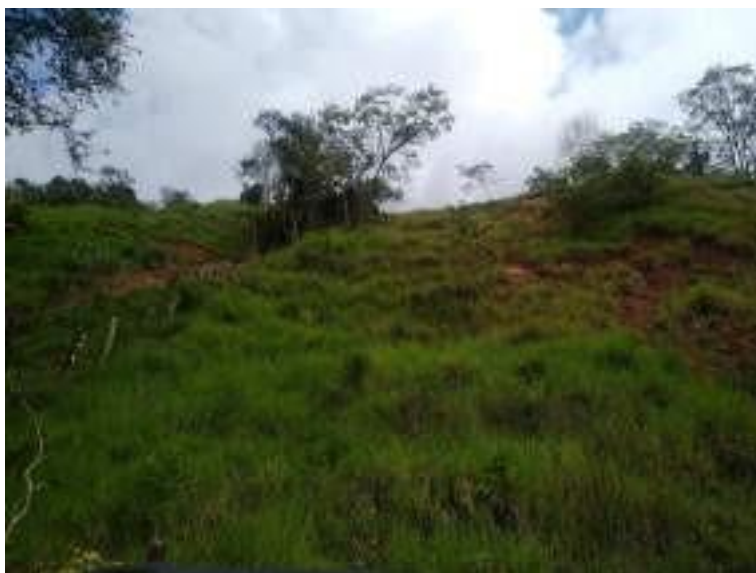
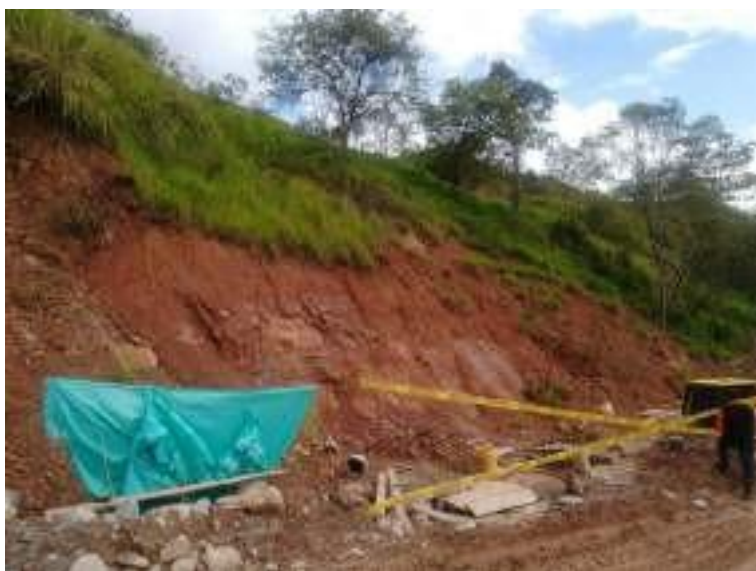
| <b>SITIO CRÍTICO</b> | K21+100 | |

Movimiento rotacional que involucra tanto el talud inferior como el superior. En el momento de la visita se estaban realizando las obras de estabilización del talud inferior.

En el talud inferior se han finalizado las obras de construcción de caisson.

Mientras tanto, en el talud superior se han registrado señales de movimientos en masa debido a la saturación del material por las fuertes lluvias de las últimas semanas.

Al respecto se recomienda priorizar las obras hidráulicas que servirán para controlar el agua superficial y subsuperficial. Asimismo, se requiere reconformar el talud superior y relocalizar los elementos de sostenimiento para que se adecuen a la morfología actual de la ladera, la cual se ha presentado cambios desde la etapa de diseño.

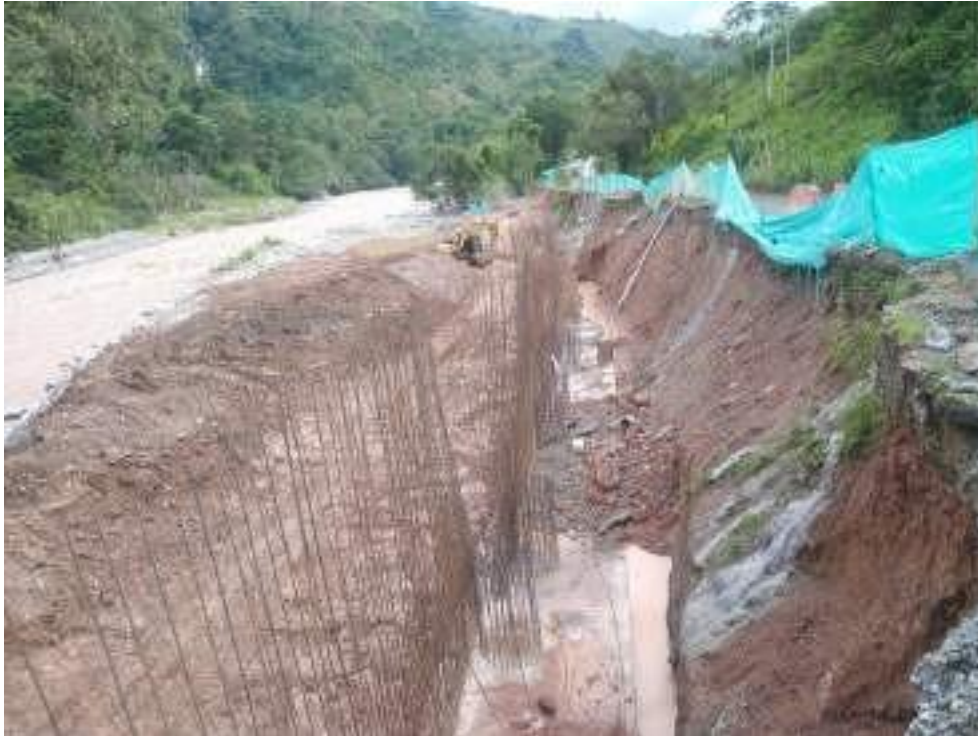
| <b>SITIO<br/>CRÍTICO</b> | Cañofisto | |

| Movimiento en masa en el talud inferior. Durante la visita se evidencia avance en la construcción de las obras de contención. | | |

La construcción de los caisson de cimentación se ha completado y están avanzando en la construcción de la estructura, sin embargo, los taludes de corte temporal se están viendo afectados por arrastre y desprendimiento de material a causa del incremento de las lluvias, lo anterior amenaza con disminuir el ancho de la calzada existente que en este momento se encuentra reducida a un carril.

Al respecto se requiere acelerar los trabajos de construcción del muro y de relleno en el trasdós para evitar la pérdida de banca.

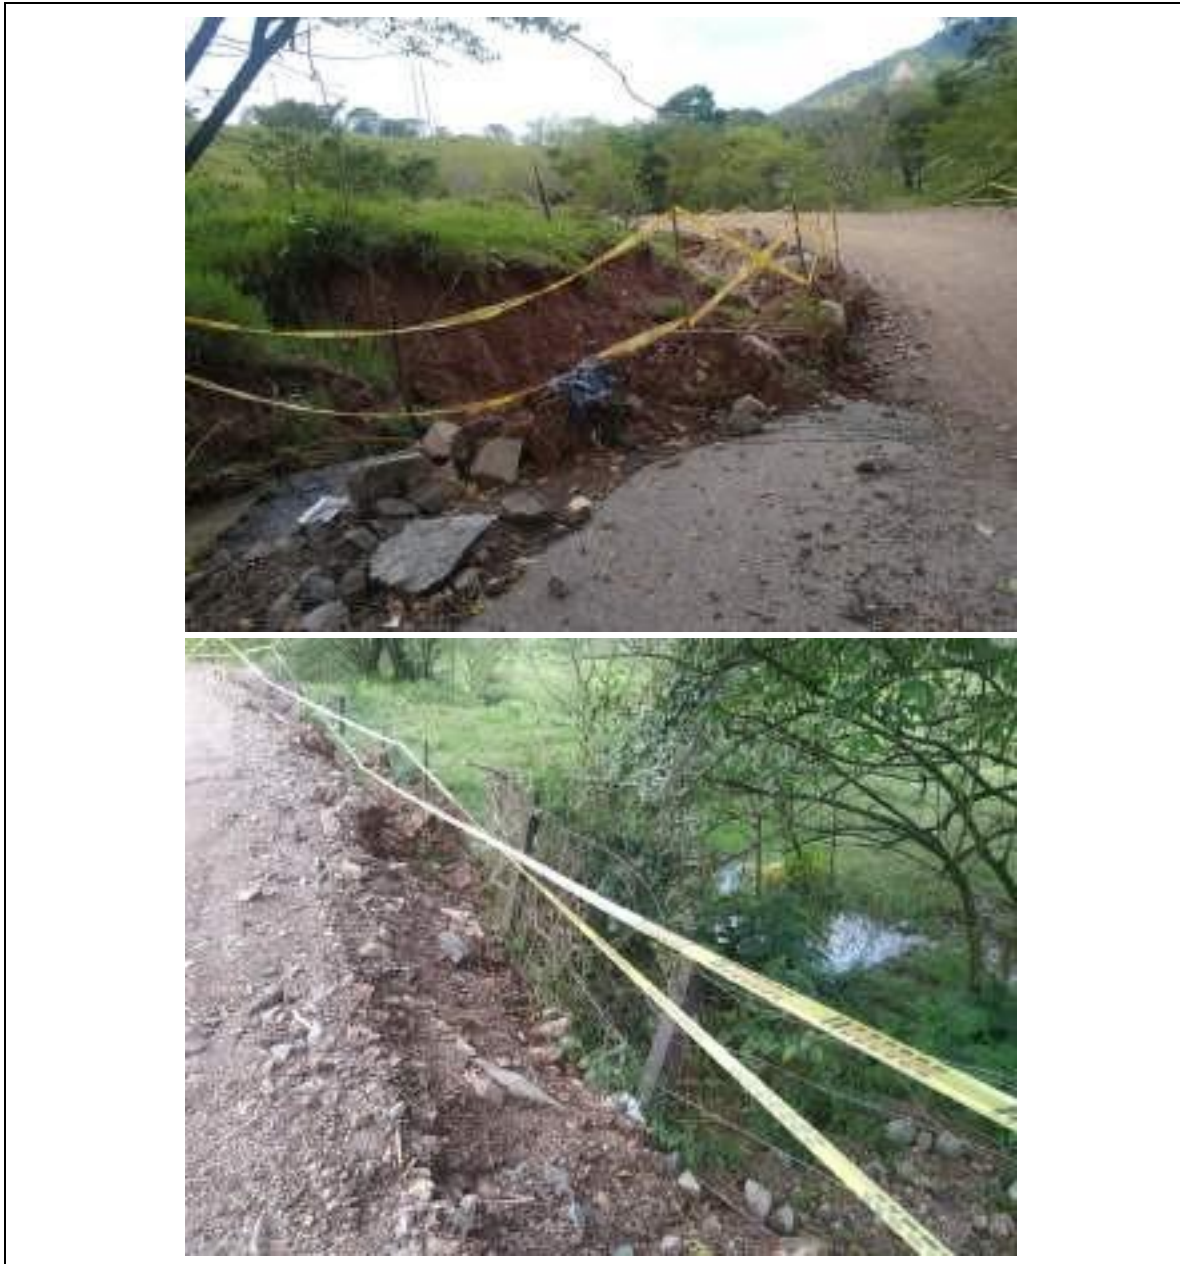
| <b>SITIO CRÍTICO</b> | K1+700 | |

| Movimiento en masa tipo flujo de tierras causado por la saturación del terreno. | | |
| El movimiento en masa ha afectado la transitabilidad, por lo que el contratista ha tenido que hacer trabajos de nivelación en este tramo con el fin de no interrumpir el paso en el corredor. | | |
