***INFORME FINAL DE  
ESPECIALISTA EN GEOTECNIA***

CONSORCIO VIAS Y EQUIPOS  
**TOLIMA SUR**  
**2023**

**Asunto: Informe ejecutivo especialidad geotecnia.**

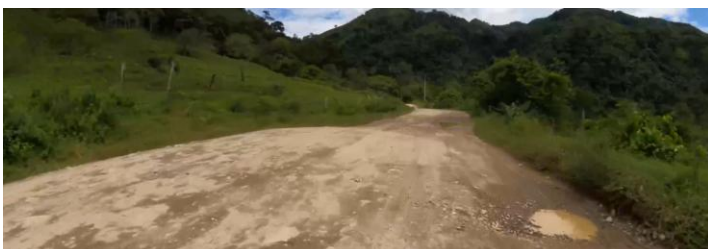
K7+850 condiciones previas a la construcción, se visualizan deformaciones en la calzada, vía en afirmado.

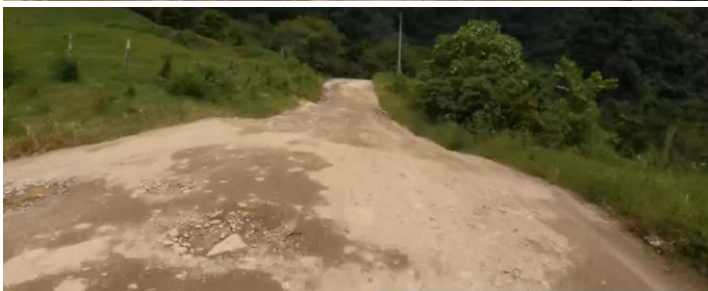
Aspecto K8+040 se aprecia deformación de la calzada asociada a procesos de movilización

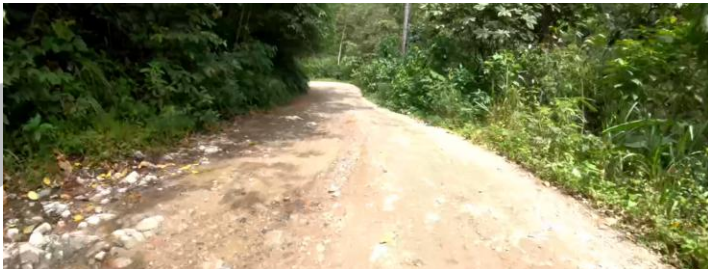
K8+120 se aprecian ancho de sección limitada requiere ampliación

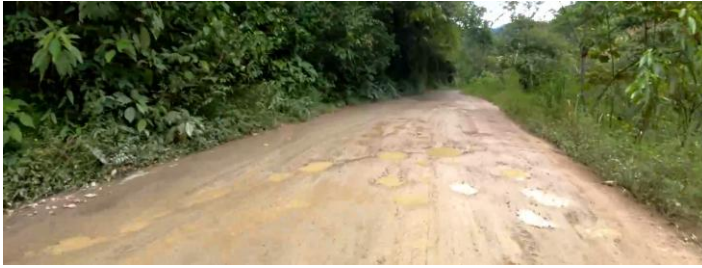
Figura 1 registro fotográfico previo a las intervenciones año 2022.

K8+300 ancho se sección limitada, sección topográfica escarpada.

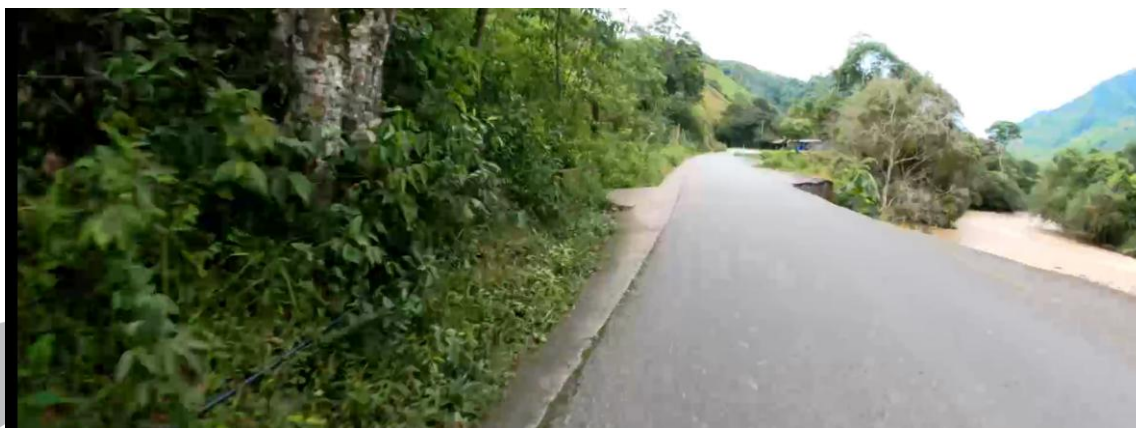
El proceso de inestabilidad se caracteriza como una falla traslacional en consecuencia del buzamiento  $E40^{\circ}-45^{\circ}$  en dirección perpendicular al flujo del Río Atá, con secuencia de repetición progresiva y vector desplazamiento al este. Proceso detonado por la acción erosiva del río a la base de la ladera, en los niveles de roca arcillolita de la formación Gualanday, que dejaron sin sustento a los niveles de arenisca<sup>1</sup>, que se desplazaron generando una falla sucesiva en control del buzamiento.

Producto del desgaste erosivo se produjo la pérdida progresiva de soporte de estructuras de confinamiento de corona hasta generar el volcamiento de estas y la falla de la media banca, por tal razón se proyectó el desarrollo de estructura de contención de cimentación profunda que realiza de manera simultánea el efecto de confinamiento de banca y control de procesos erosivos, sin embargo, se realizaron actividades de conformación de orilla como actividades complementarias para las garantizar las condiciones de estabilidad en el largo plazo.

K16+230 vista pérdida de banca año 2022 con motivo de incursión del Río Atá.

La estructura planteada corresponde a un muro de cimentación profunda de 7m de altura y pilas de 6m de profundidad configuradas al tres bolillo con un patrón de espaciamiento de 3.0m, las pilas contra el río se elevan con el vástago a manera de contrafuerte acompañando la elevación, se conforma la orilla con materiales del río.

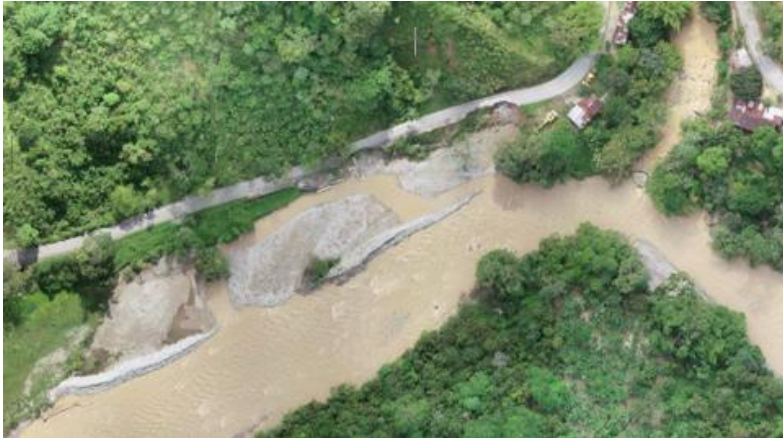
Figura 3 aspecto pérdida de banca año 2022

Vista aérea extensión de falla  
sector Cañofisto, incursión del  
rio Atá obliga a la intervención  
con obras de estabilización.

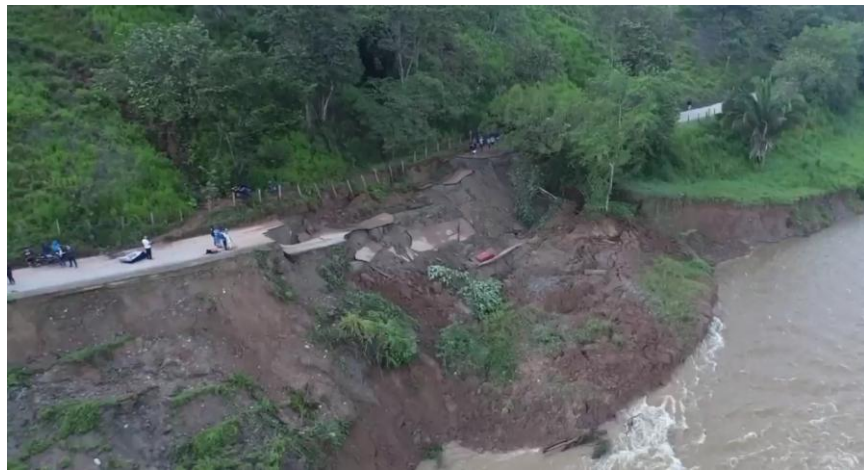
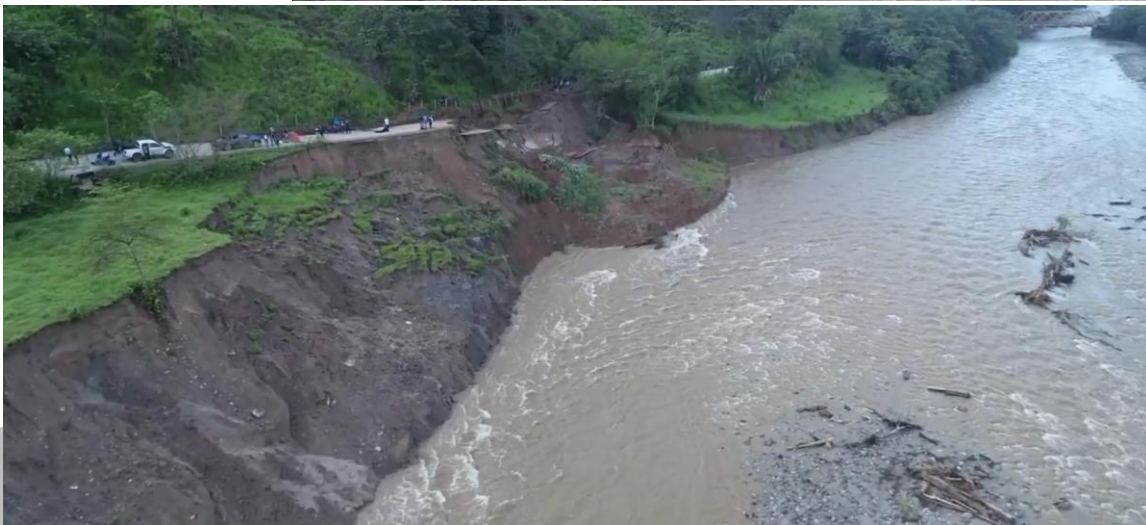
Figura 5 aspecto pérdida de banca – 2022

Tramo de vía localizada a media ladera en proximidad del Río Atá, a mediados del año 2022 se generaron procesos de erosión marginal en el costado derecho del Río provocando la pérdida de banca total. En este sector se proyectaron tres sistemas de estabilización diferentes de la siguiente manera:

La secuencia de imágenes con vista desde el noroeste, muestran las condiciones de pérdida de banca asociadas al proceso de erosión marginal del Río Atá en el sector El Condor – K21, aguas abajo del puente.

- Se planteó acorazamiento de la base de la ladera con sistema de bloques articulados en concreto para controlar el desgaste del río.
- Para la estabilización de la corona de vía se plantea un sistema de estabilización mediante un muro en concreto reforzado de 5m de altura con cimentación profunda mediante pilas en concreto reforzado de 1.2m de diámetro y 11m de longitud, empleando un patrón de espaciamiento de 3.6m.
- En talud superior se planteaba en los diseños un tratamiento de taludes con sistemas de sostenimiento, pernos y anclajes, sin embargo, partiendo de limitaciones en el área predial, reducir los tiempos de ejecución de obra y optimizar el tema presupuestal, se realizó ajuste a un muro paterno de 2m a 4m de altura.

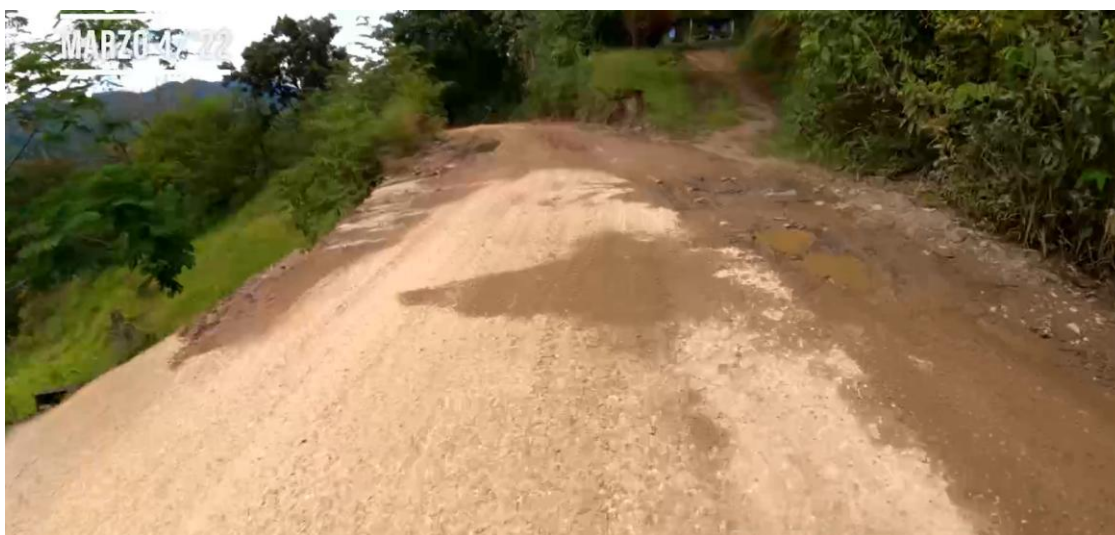
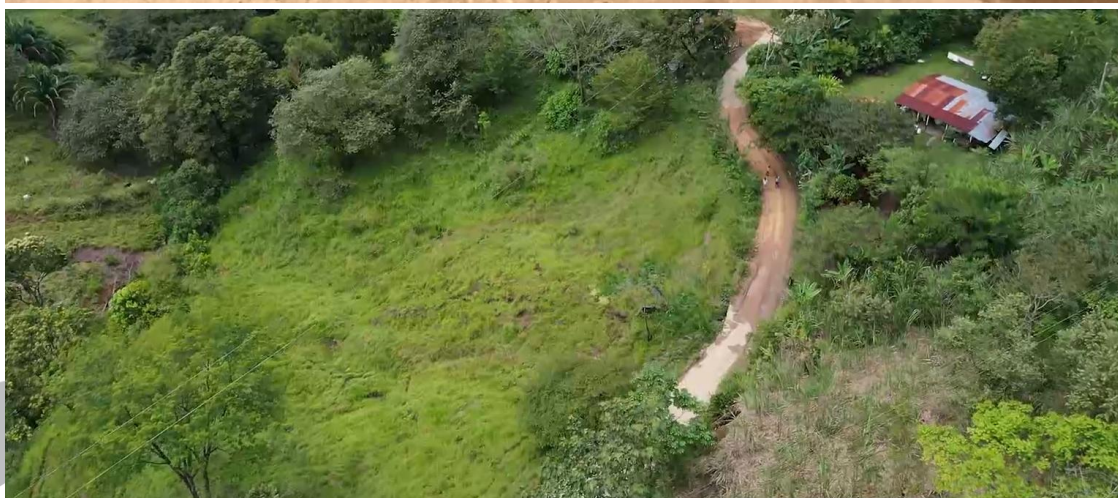
Figura 7 aspecto sector Los Medios 1 K22+200

Se reconocen dos sistemas de inestabilidad con mecanismo de falla profundo con depósitos que se propagan lateralmente dejando zonas mal drenadas, cada uno de estos procesos dio origen a una estructura de contención, el nivel de actividad de estos procesos es alto generaban continuos cierres de vía y volcamiento de camiones a causa de la pérdida de soporte del hombro de la vía.

Se reconoce mecanismo de falla profundo que progresa contra la vía, el hombro se encuentra colapsado y la vía a requerido de nivelaciones por pérdidas de banca locales.

El plan de obras estuvo encaminado al desarrollo de dos tipologías de estructuras, un muro de 3.5m de altura y el segundo de 6.5m de altura, ambos con distribución de pilas al tres bolillos, diámetro de 1.2m, patrón de espaciamiento de 1.8m y profundidades de 10m, a continuación, se presenta registro fotográfico de las obras culminadas.

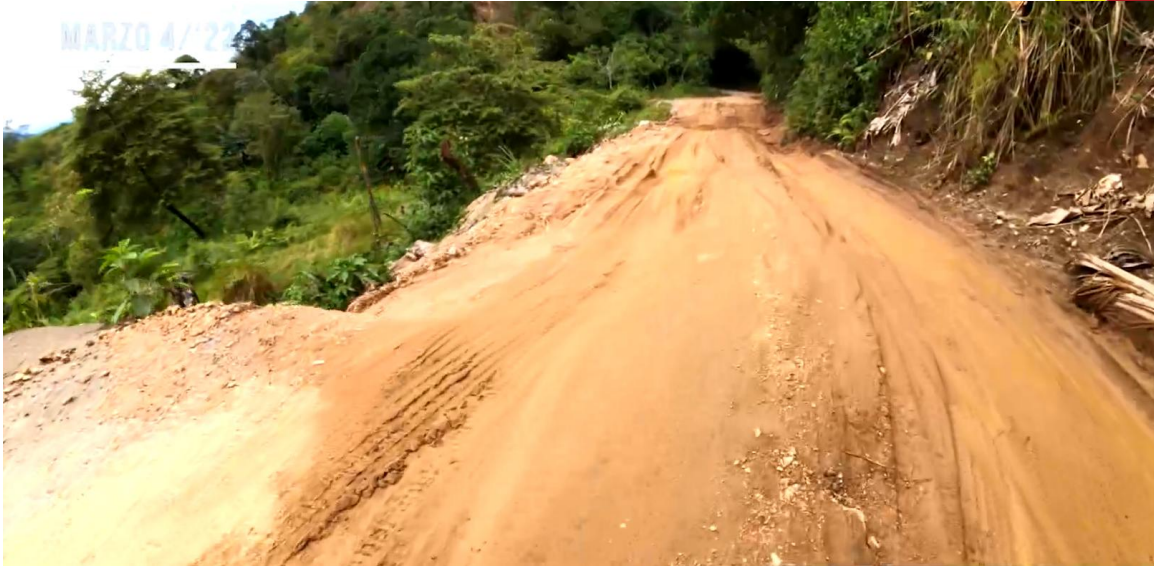
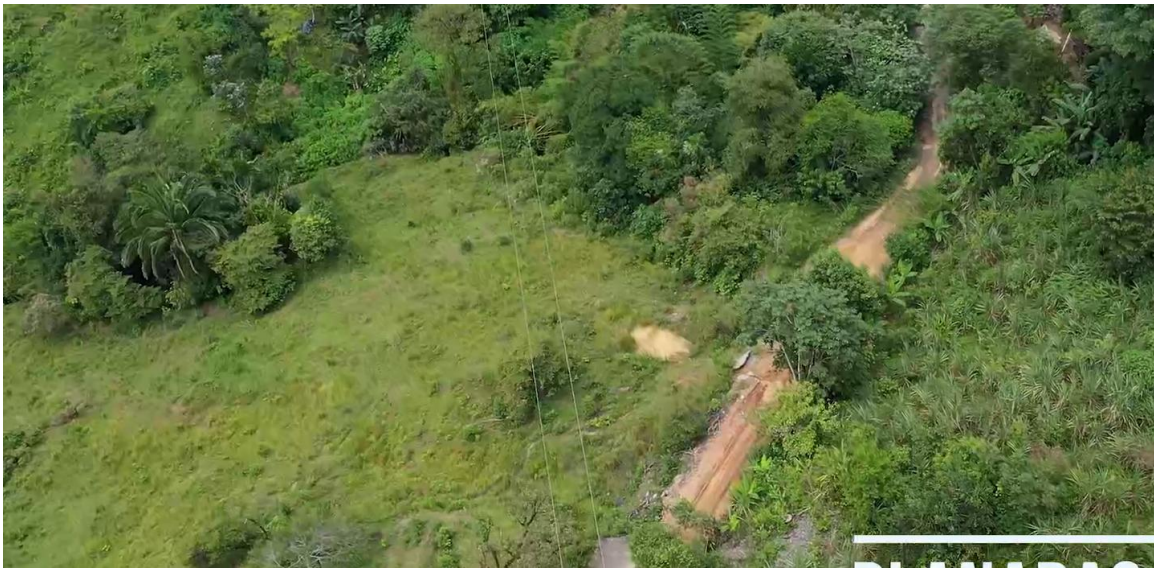
*Figura 8 aspecto previo a las intervenciones sector Los Medios 2*

Se aprecian llenos antrópicos producto de continuas nivelaciones desarrolladas a la banca, se aprecian problemas de propagación de los depósitos de talud inferior y zonas mal drenadas en talud inferior.

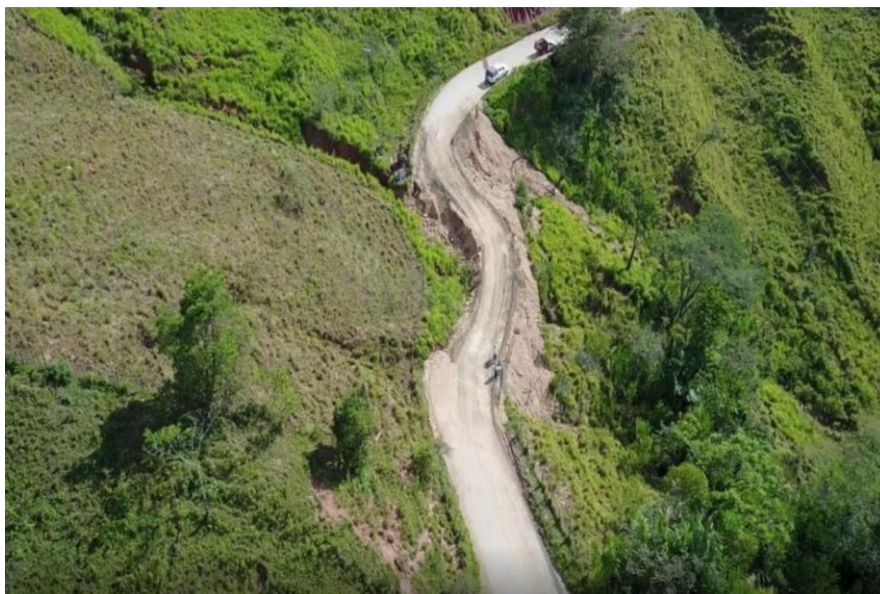
*Figura 10 aspecto área de estudio K29+800 – El Hundimiento*

Localizado delante del corregimiento de Santiago Pérez a la altura del K29+800, se priorizó la intervención en este tramo debido a las difíciles condiciones de transitabilidad que limitaban drásticamente el cruce por este punto, caracterizado por un movimiento en masa profundo que requirió el desarrollo de sendas obras de contención, compuestas por dos estructuras de contención de cimentación profunda en talud superior y en corona de vía, complementando con obras de desvío de la escorrentía superficial, para controlar la progresión del proceso de inestabilidad en talud inferior. En la Figura 10

Las obras de drenaje consistieron en la canalización de la escorrentía mediante bloques articulados en concreto que permitieran el control de la obstrucción de la escorrentía y su adecuada conducción en el tramo inestable evitando su reinfiltración, de manera complementaria fueron desarrolladas obras de subdrenaje para controlar los niveles, reducir las tasas de movilización y empujes contra las estructuras de contención.

Las estructuras de contención se conformaron según los dimensionamientos de los diseños, en talud interno un muro berlinés con pilas de 1.2m de diámetro adosados mediante viga cabezal y profundidad de 10m, en talud inferior se desarrolló un muro en concreto reforzado de 5.5m de altura apoyado en dos filas de pilas de 15m de profundidad.

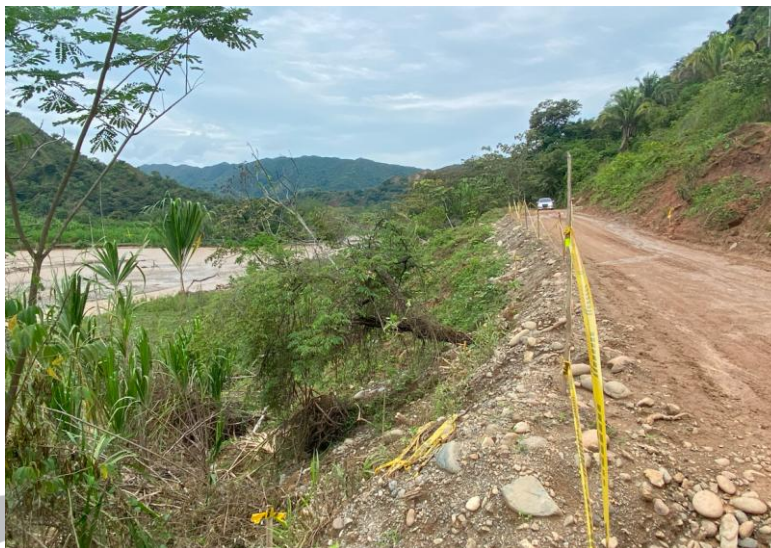
Figura 12 derrumbe K38+400

Respecto de las consideraciones técnicas de este tramo fueron adoptadas de los contratos previos, generando ajustes mínimos en el trazado relacionados con el deslizamiento que se presentó a la altura del K38+400, que implicó el ajuste del alineamiento y ejecución de muro patero. El trabajo implicó el desarrollo de muros de ocho muros de confinamiento de corona y pata, que complementan el trazado de la vía.

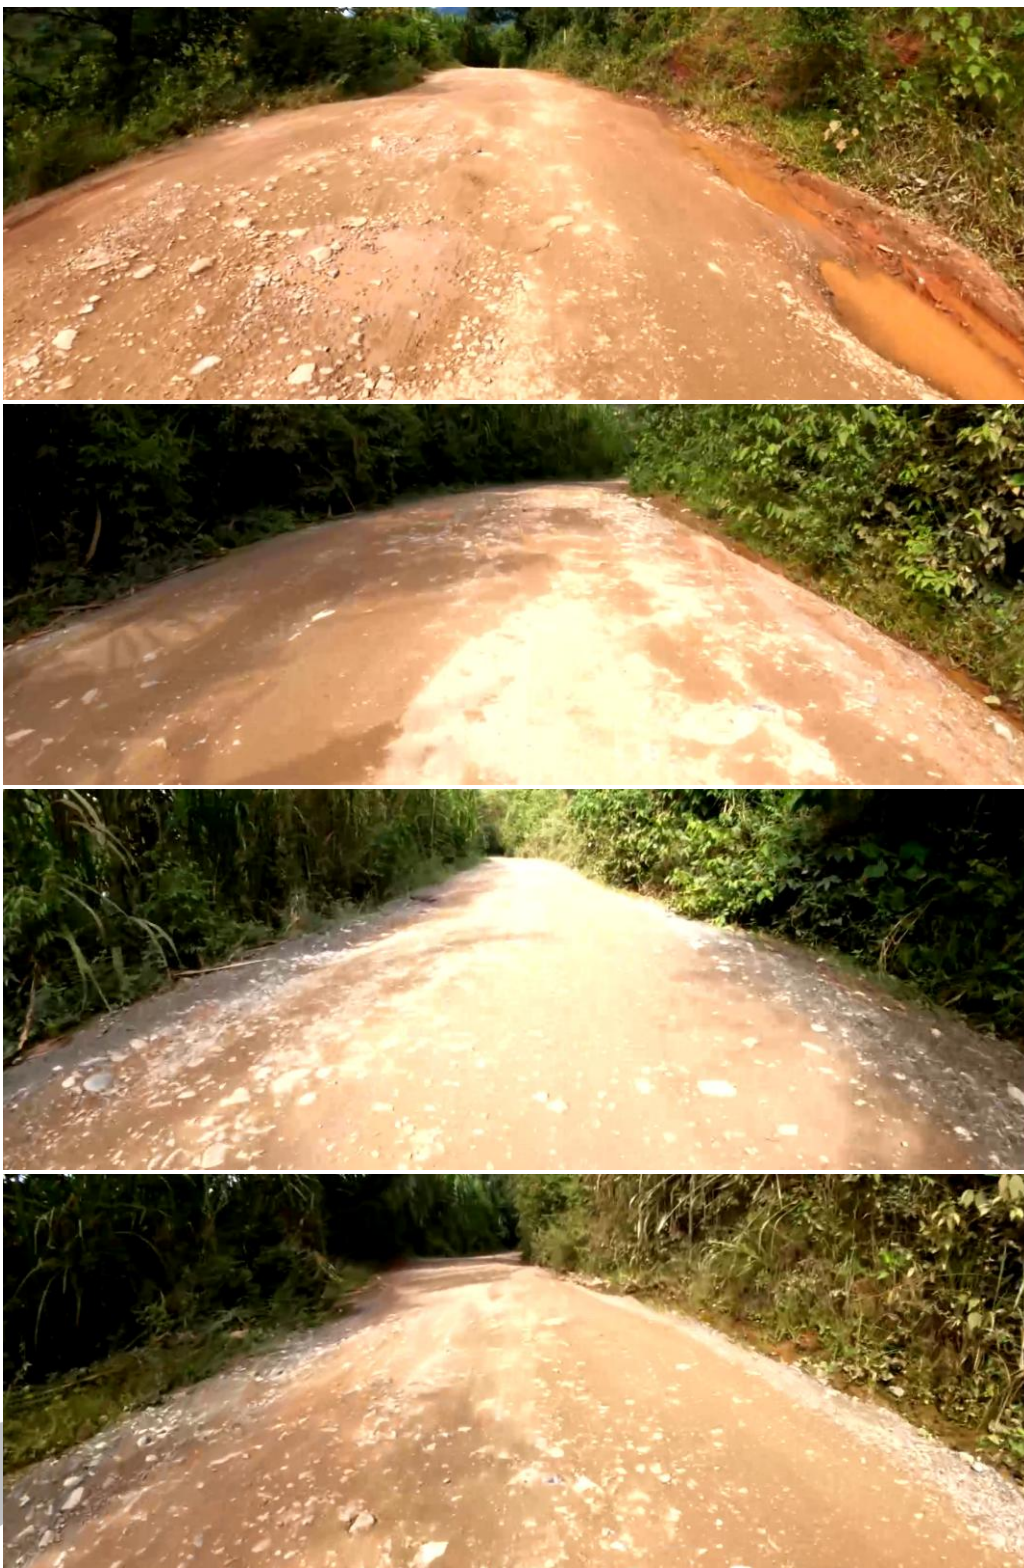
*Figura 13 aspecto previo a las intervenciones sector señoritas 2022*

Nótese en la figura presentada a continuación las condiciones generales de la explanación con sección reducida, presencia de subrasantes arcillosas y mal drenadas.

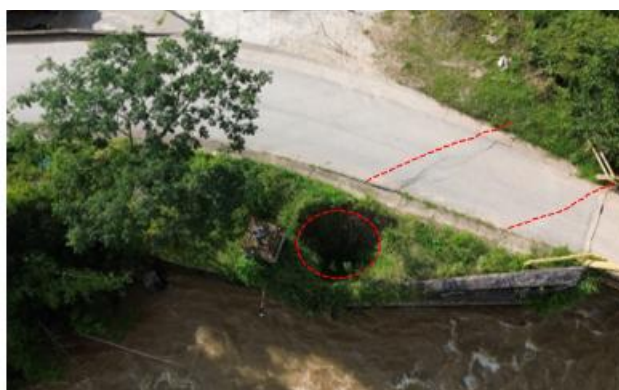
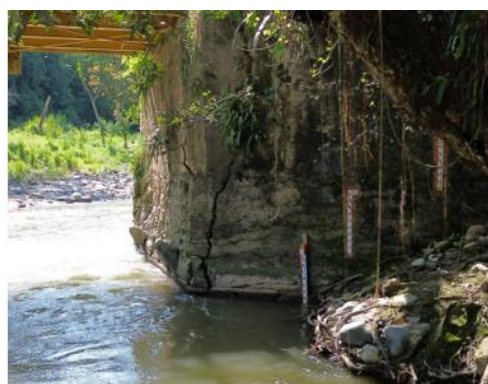
Problemas de erosión marginal y socavación de estribos puente El Condor, se realizan recalces locales y conformación de jarillones del río para mitigar los efectos de la temporada invernal 2024 - 2025
