## ESTUDIO GEOTÉCNICO PARA EL DISEÑO DE LOS SITIOS CRÍTICOS K22+400 Y K22+600

### INFORME GEOTÉCNICO - VERSIÓN 2.

CONTRATO DE OBRA -2096-2022

JUNIO DE 2022

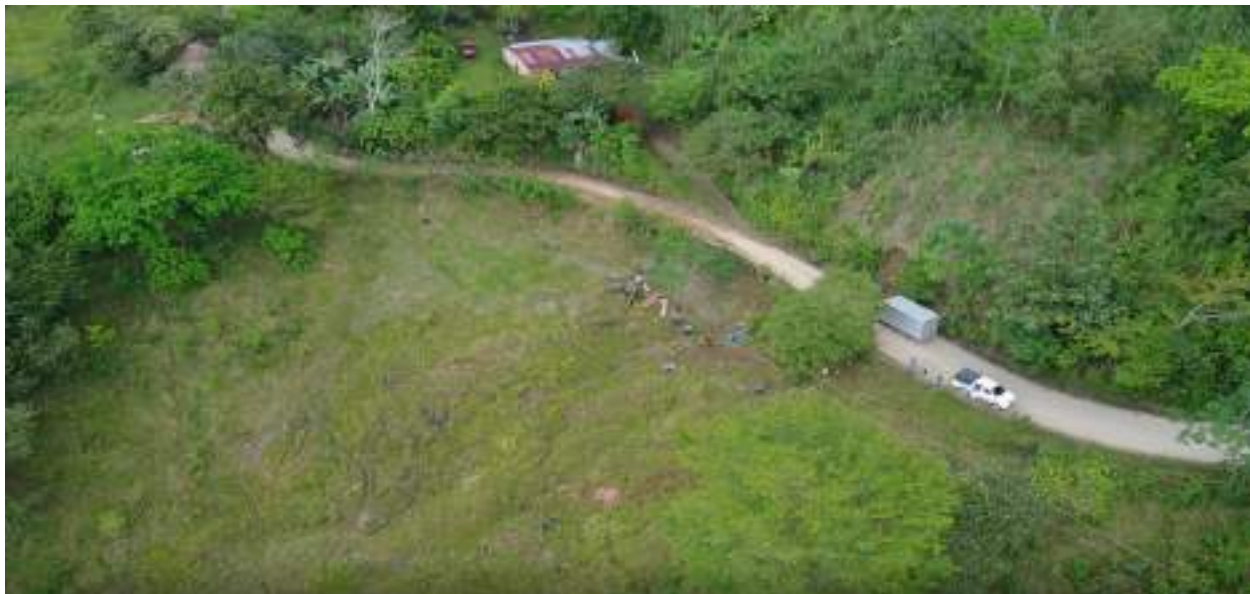
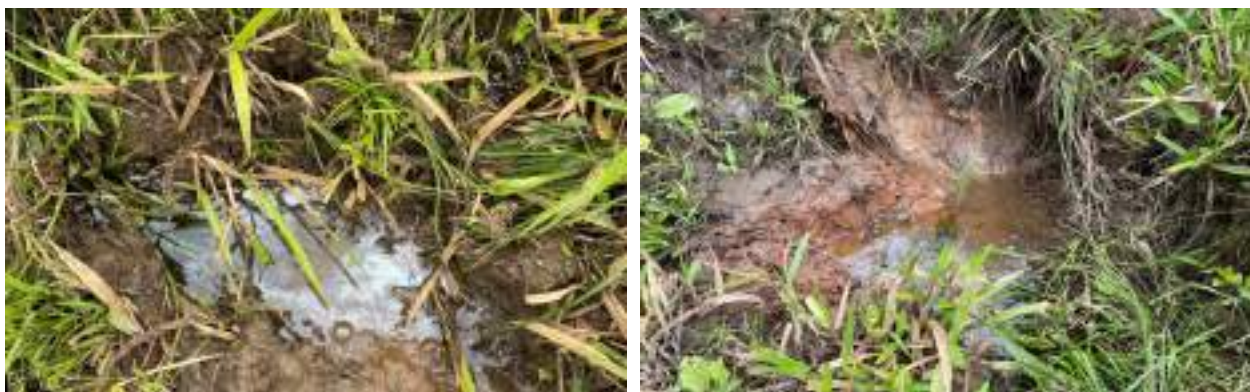
En el talud interno externo de los dos tramos en estudio se evidencia saturación de los materiales superficiales que conforman el perfil estratigráfico generando pérdida y degradación de las propiedades físicas y mecánicas de los mismos.

Fotografía 2 y Fotografía 3. Empozamientos y saturación talud externo sector inestable entre las abscisas K22+240 a K22+350

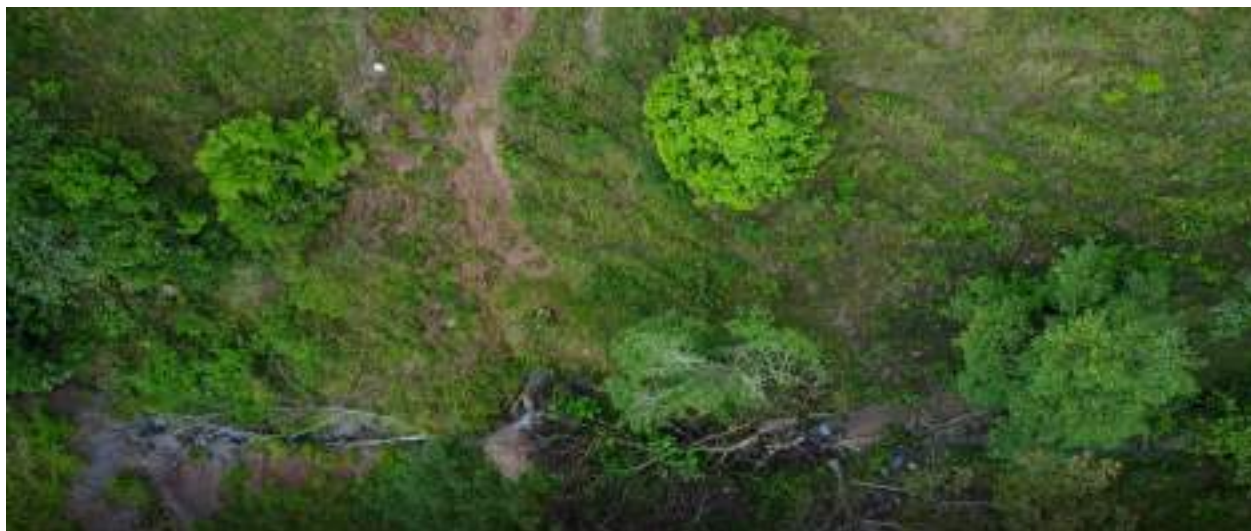
Fotografía 4. Quebrada presente en la zona y la afectación que ejerce en la pata del talud externo sector inestable entre las abscisas K22+240 a K22+350

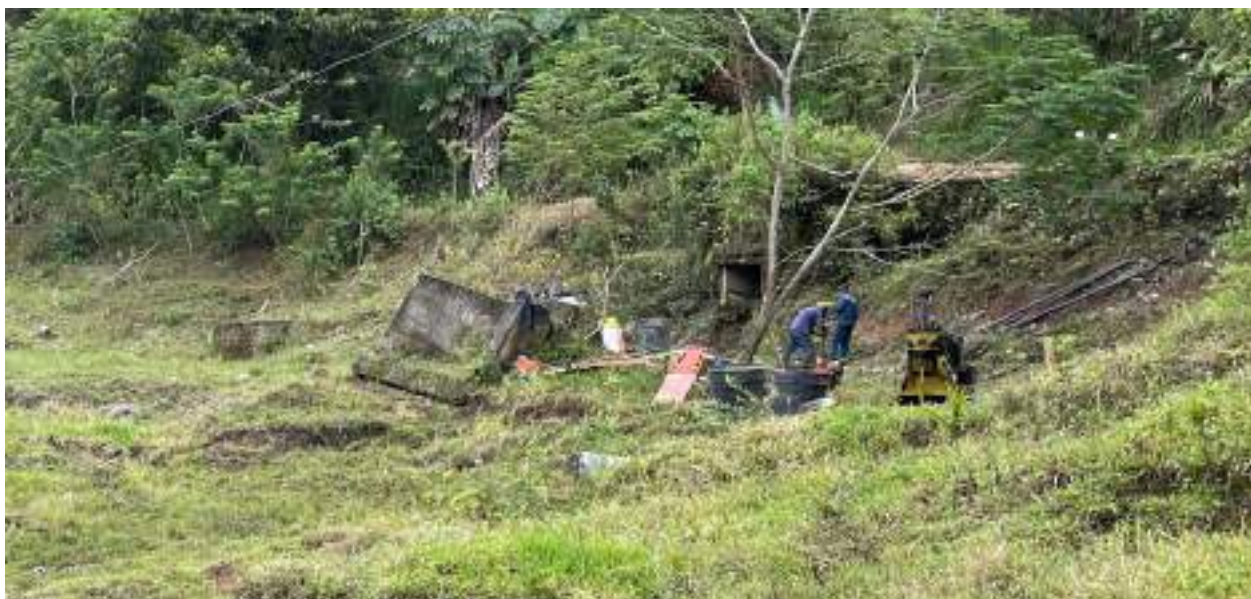
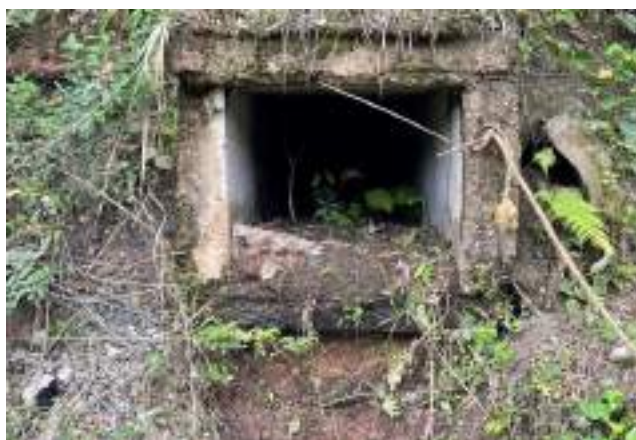
En esta zona se observa la presencia de una estructura hidráulica tipo box couvert la cual se encuentra colmatada, y ya se encuentra en pérdida total ya que producto de la inestabilidad se encuentra su cabezote de descole desplazado 4m aproximadamente de la vía hacia el talud externo, perdiendo por completo su funcionalidad, tal y como se observa en las fotografías a continuación.

Fotografía 5, Fotografía 6 y Fotografía 7. Estructura hidráulica afectada en el sector inestable entre las abscisas K22+240 a K22+350

Así mismo el box culvert que se encuentra sobre la zona afectada del tramo K22+240 a K22+350 deberá ser reemplazado ya que el existente se encuentra fallado y obstruido por el movimiento que se presentó en la zona objeto de estudio.

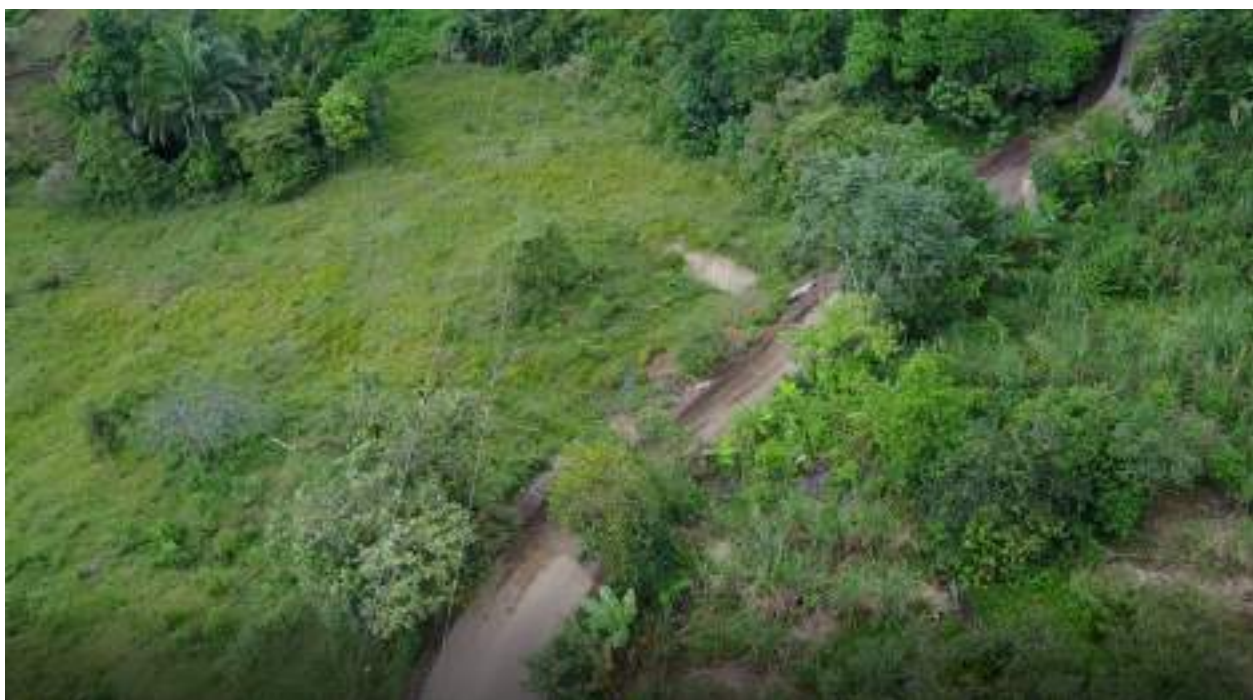
En este sector el talud externo cuenta con una altura aproximada de 15m y una pendiente variable entre 10 y 20 grados. La vegetación en el talud externo es escasa, se observan algunos árboles propios de la región y abundantes pastizales que son utilizados para el pastoreo. Este talud se encuentra totalmente saturado y se evidencian empozamientos a lo largo del mismo incrementando aún más la inestabilidad en esta zona. Como se observa en las fotografías a continuación.

Fotografía 8. Panorámica general del sector inestable entre las abscisas K22+355 a K22+460

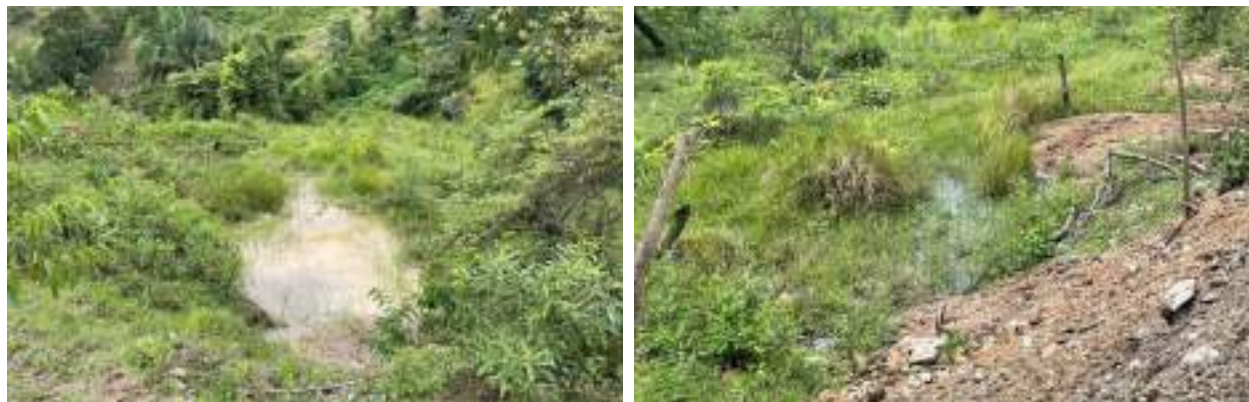
Fotografía 9 y Fotografía 10. Empozamientos y saturación talud externo sector inestable entre las abscisas K22+355 a K22+460

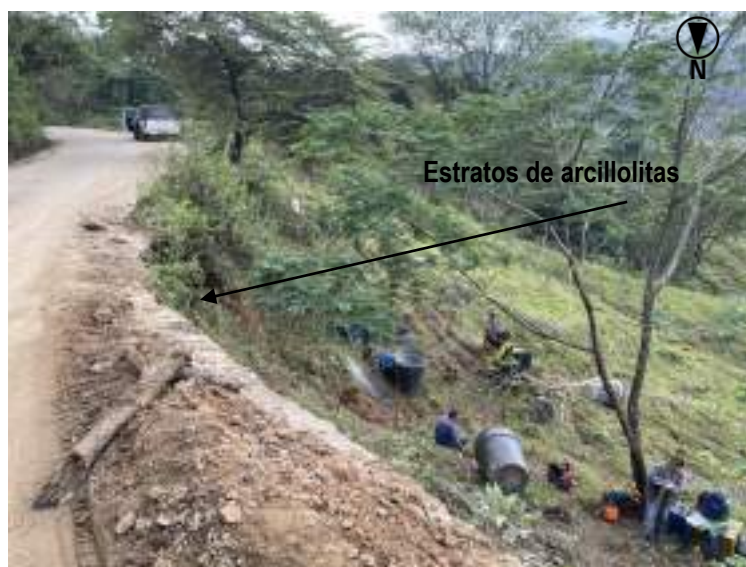
Imagen 7. Estratos de arcillolitas en el borde superior del escarpe desarrollado en K22+400.

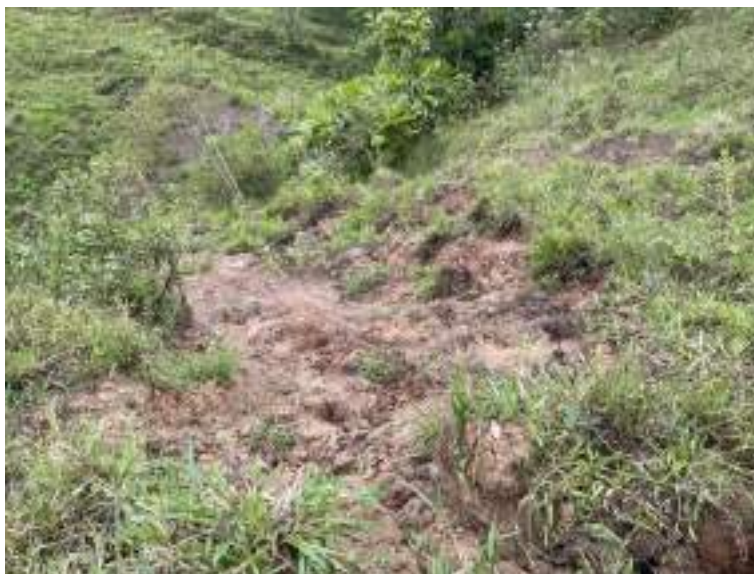
Este depósito se conforma principalmente por material arcillo limoso sobresaturado (Ver Imagen 8). Además, se observan asimismo ladera abajo sobre el talud externo de la vía delimitando por una quebrada en la parte baja.

Imagen 8. Depósito cuaternario producto del deslizamiento, 22+400 ladera abajo.  
Fuente: Diseños Geotécnicos S.A.S

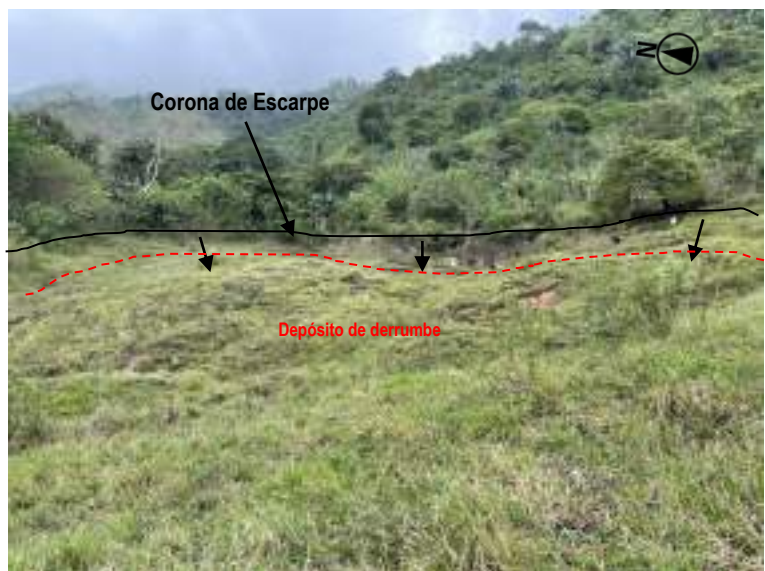
Además, se observan grietas, encharcamientos y nacimientos de agua en el talud externo sobre la masa desplazada. A través de las perforaciones que se realizaron en el sector, la visita de campo y las fotografías tomadas a partir de sobrevuelos con dron se delimitó la zona de movimiento y material desplazado que originó la afectación de la vía. Asimismo, se observa la generación de un escarpe secundario ladera abajo dentro del movimiento original y de mayor magnitud. Esto es indicativo de que el movimiento, aunque es lento, también es contrastante y sigue activo.

Imagen 9. Depósito cuaternario producto del deslizamiento, 22+400 vista desde ladera abajo.  
Fuente: Diseños Geotécnicos S.A.S

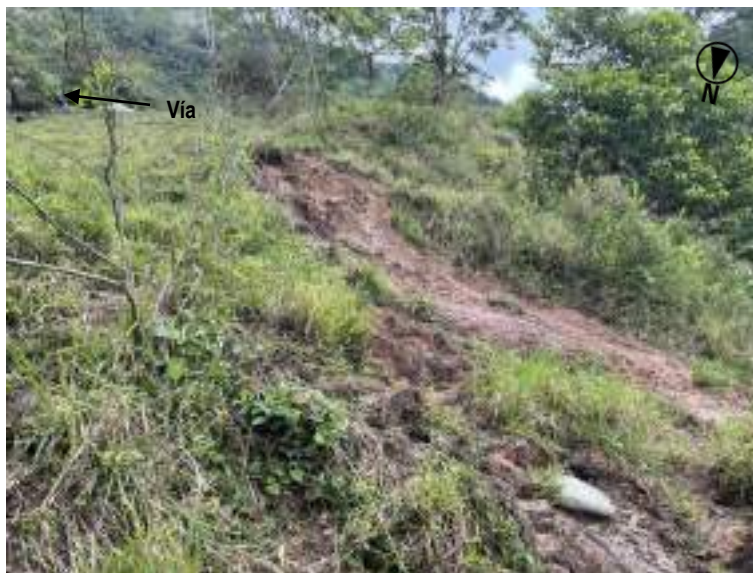
**Imagen 10. Desarrollo de escarpes secundarios ladera abajo.**  
Fuente: Diseños Geotécnicos S.A.S

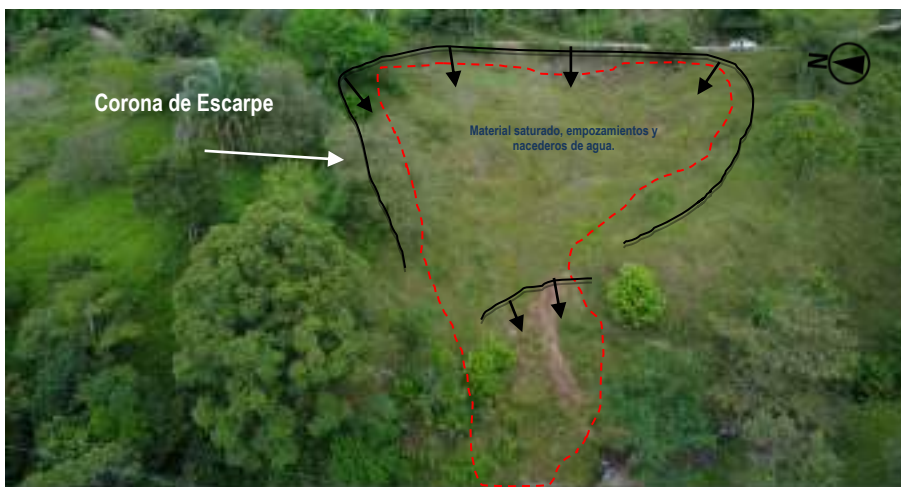
Se evidencia que el movimiento está controlado estructuralmente por las rocas in situ en mejores condiciones (menos meteorizadas) sin embargo, las condiciones de susceptibilidad del área son alto. También es posible observar evidencias de movimientos de remoción en masa antiguos unos 200 metros aproximados del sector.

**Imagen 11. Delimitación del movimiento de remoción y la masa desplazada.**  
Fuente: Diseños Geotécnicos S.A.S

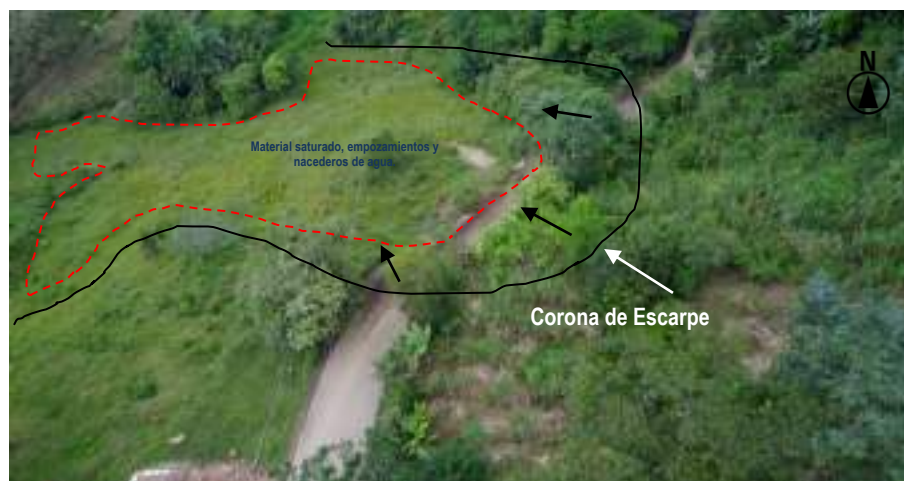
Similarmente en este sector se presentan procesos de remoción en masa cuya corona del escarpe desarrollado atraviesa la vía, de manera que la pérdida de banca es total en el sector sobre una longitud cercana a los 50 metros.

Imagen 12. Delimitación del movimiento de remoción y la masa desplazada.  
Fuente: Diseños Geotécnicos S.A.S

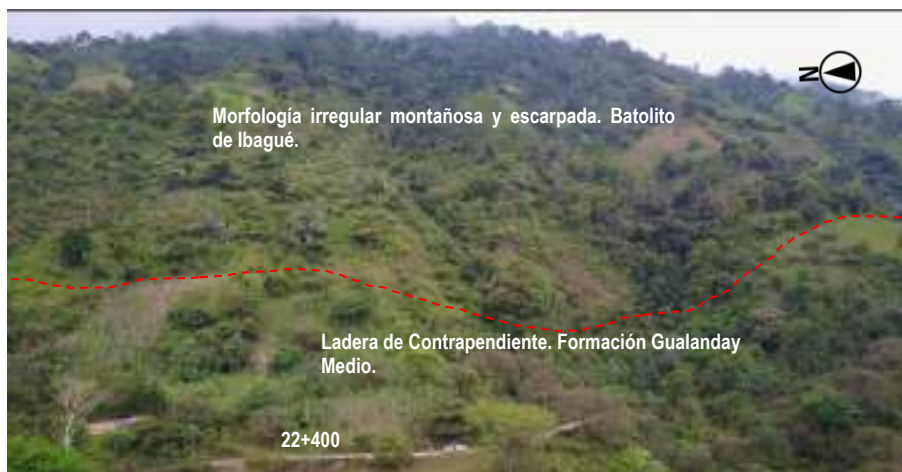
Es importante resaltar que se tiene una quebrada muy cercana a la zona, hacia el NW del talud externo y cuya acción también causa socavación lateral de la ladera. Es posible que sea un factor importante en la inestabilidad del sitio.

**Imagen 14. Geomorfología local del sitio crítico K22+400.**  
Fuente: Diseños Geotécnicos S.A.S

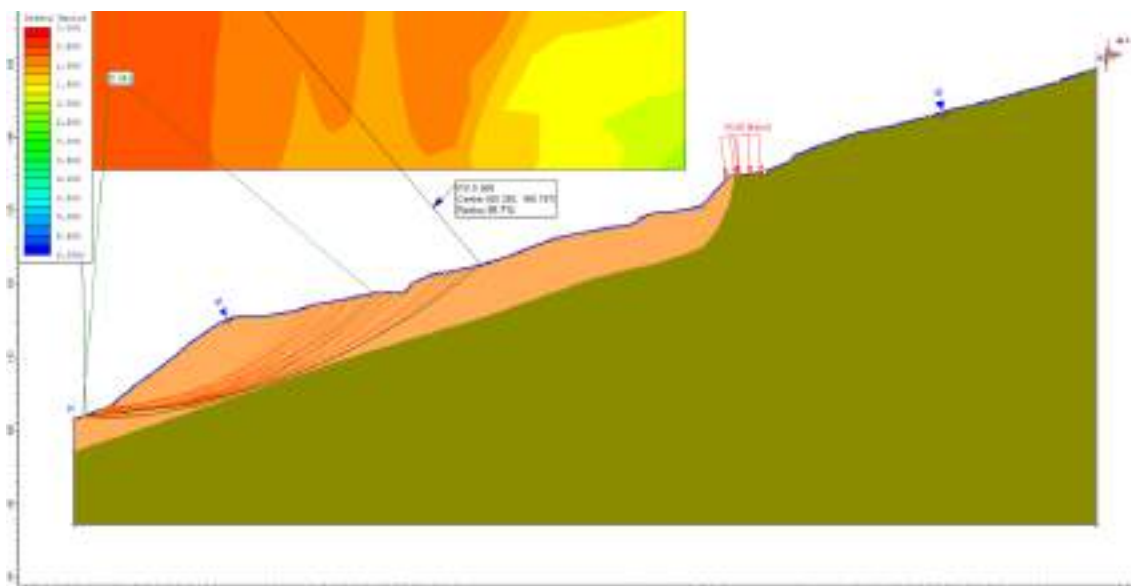
**Imagen 28.** Factor de seguridad C. inicial – Pseudoestático – Método de GLE/Morgenstern-Price - K22+240 A K22+350. Superficies de falla del talud externo.

Para la condición pseudoestática se presenta el mismo comportamiento en las superficies de falla localizadas en el tercio bajo del talud externo y las que se identifican en la mitad de la ladera. Como efecto del coeficiente de

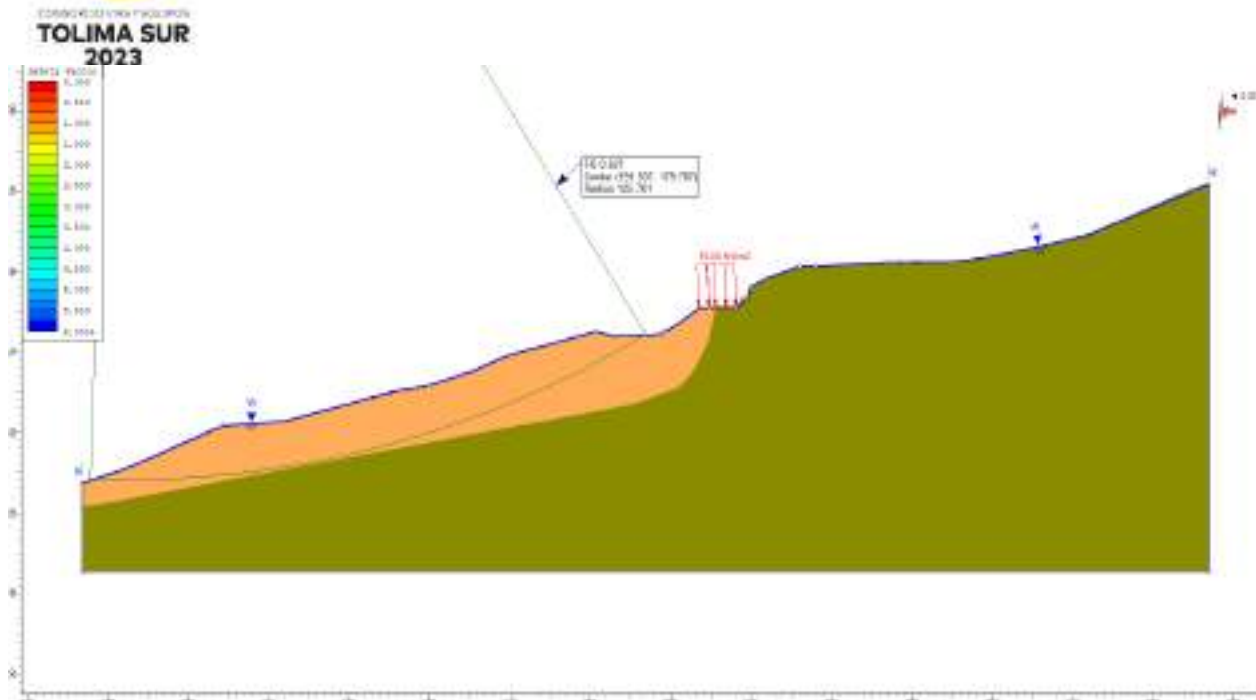
**Imagen 34.** Factor de seguridad C. inicial – Pseudoestático – Método de GLE/Morgenstern-Price - K22+355 A K22+480.  
Superficies de falla del talud externo.

Para la condición pseudoestática se presenta el mismo comportamiento en las superficies de falla localizadas en el talud externo. Como efecto del coeficiente de aceleración horizontal aplicado, los factores de seguridad son significativamente más bajos. En la tabla a continuación se relacionan los factores de seguridad obtenidos el modelo analizado.

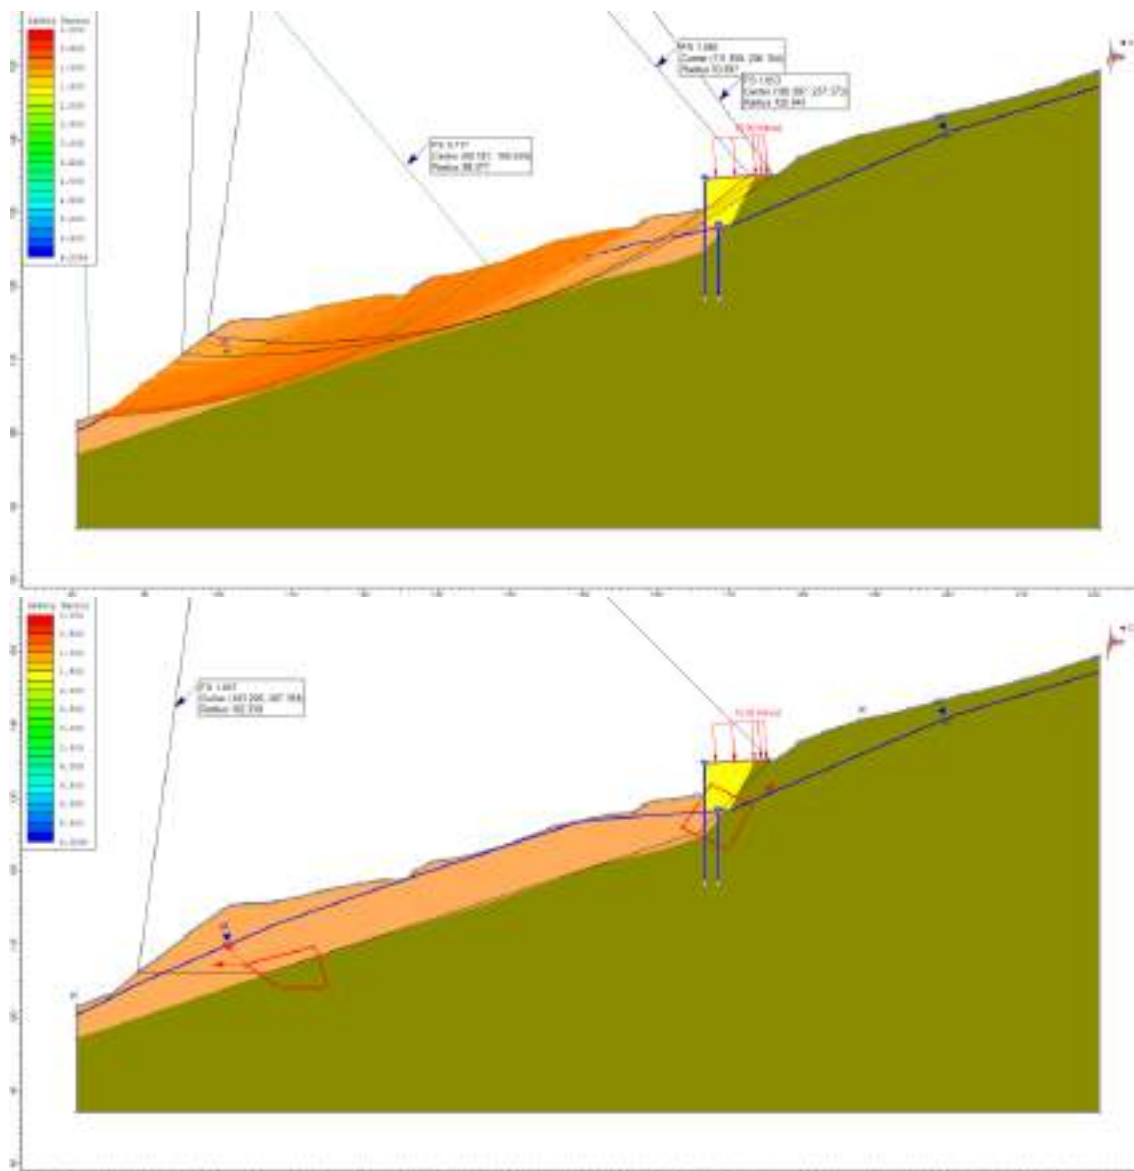
**Imagen 40.** Factor de seguridad C. obras – Pseudoestático – Método de GLE/Morgenstern-Price - K22+240 A K22+350

En la tabla a continuación se relacionan los factores de seguridad obtenidos el modelo analizado. Se observa que los Factores de seguridad sobre la banca de la vía se encuentran por encima de los requeridos en la normatividad colombiana para la condición estática y pseudoestática para los dos mecanismos de falla evaluados. Si bien es cierto se implementan obras para el manejo hidráulico que van en beneficio de la estabilidad de la ladera al no acometer obras de contención en el talud externo los Factores de Seguridad en dicho talud se encuentran por debajo de 1,5 y 1,05 para la condición estática y pseudoestática respectivamente.

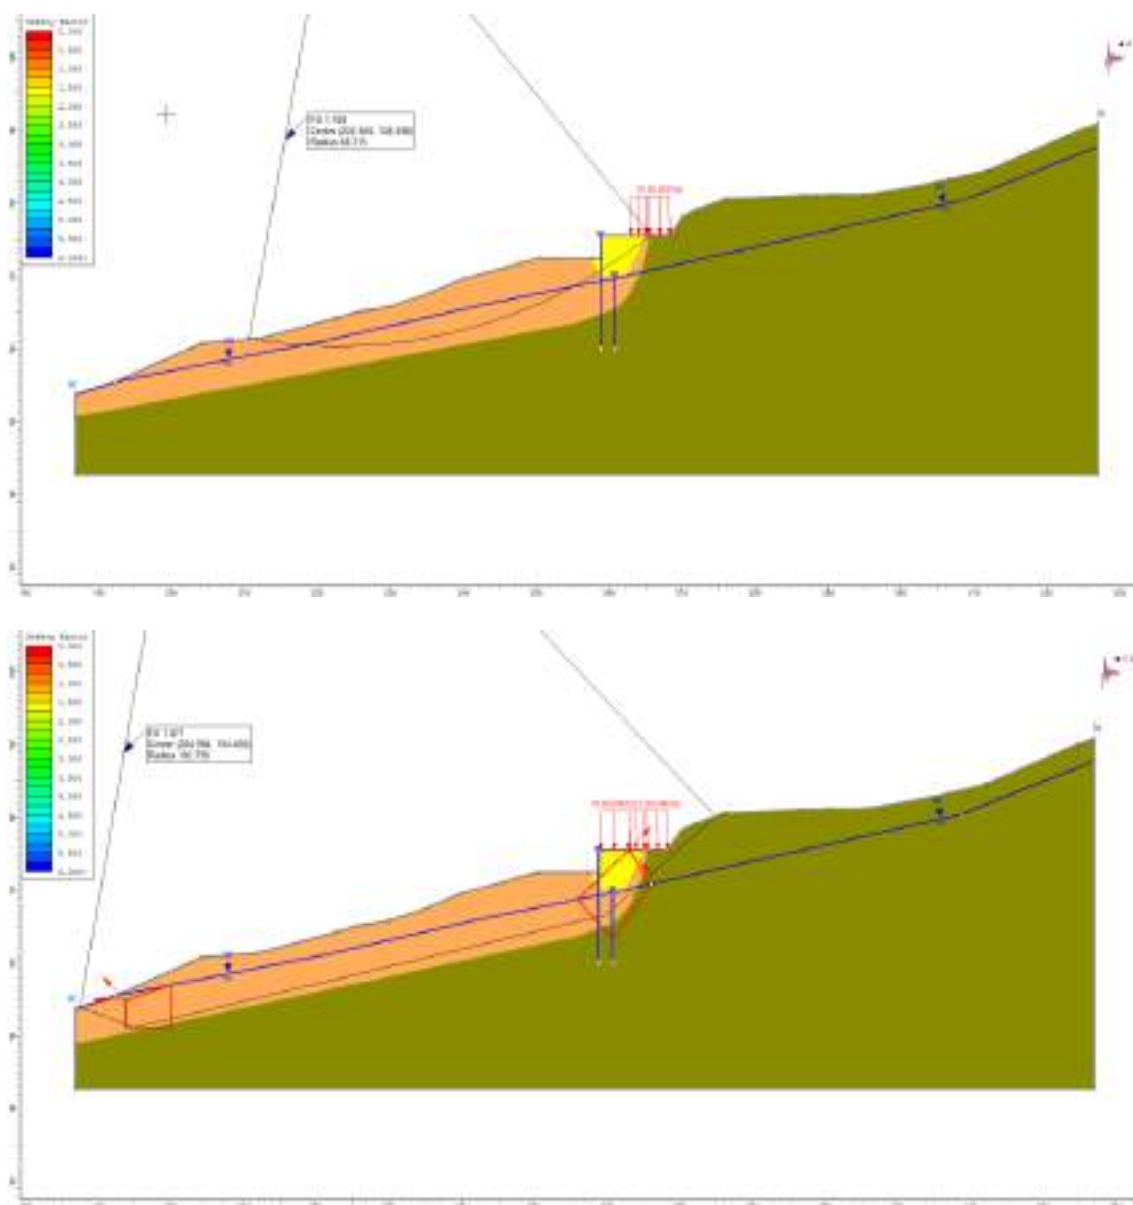
**Imagen 43.** Factor de seguridad C. obras – Pseudoestático – Método de GLE/Morgenstern-Price - K22+355 a K22+480

En la tabla a continuación se relacionan los factores de seguridad obtenidos el modelo analizado. Se observa que los Factores de seguridad sobre la banca de la vía se encuentran por encima de los requeridos en la normatividad colombiana para la condición estática y pseudoestática para los dos mecanismos de falla evaluados. Si bien es cierto se implementan obras para el manejo hidráulico que van en beneficio de la estabilidad de la ladera al no acometer obras de contención en el talud externo los Factores de Seguridad en dicho talud se encuentran por debajo de 1,5 y 1,05 para la condición estática y pseudoestática respectivamente.
