MEMORIA DESCRIPTIVA PARA LA INTERVENCIÓN DEL INMUEBLE LOCALIZADO EN LA DIRECCIÓN CARRERA 29 n.º 30-20 y MATRÍCULA INMOBILIARIA 018-92215 EN EL CENTRO HISTÓRICO DE MARINILLA, ANTIOQUIA, ANTIOQUIA.

DESCRIPCIÓN DEL ESTADO ACTUAL.

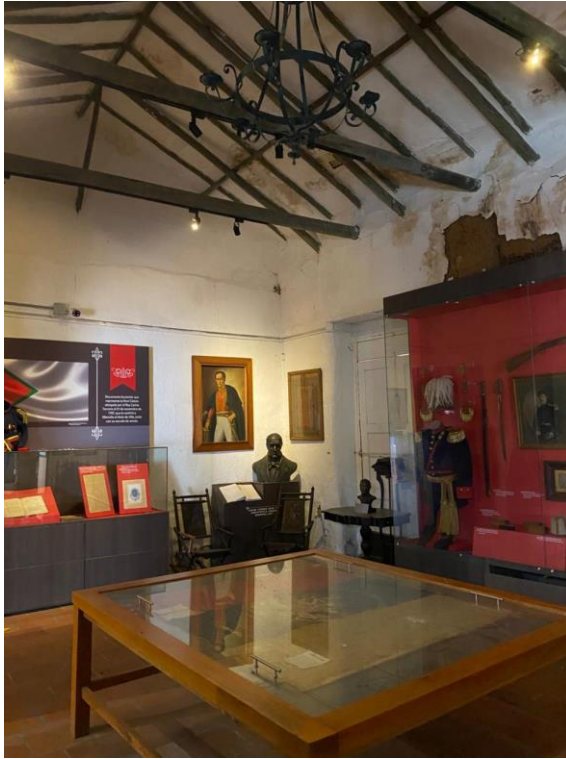
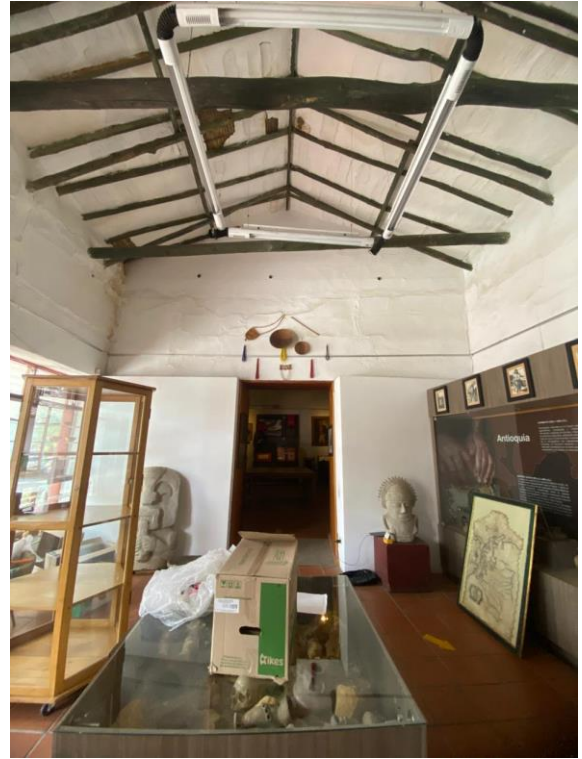
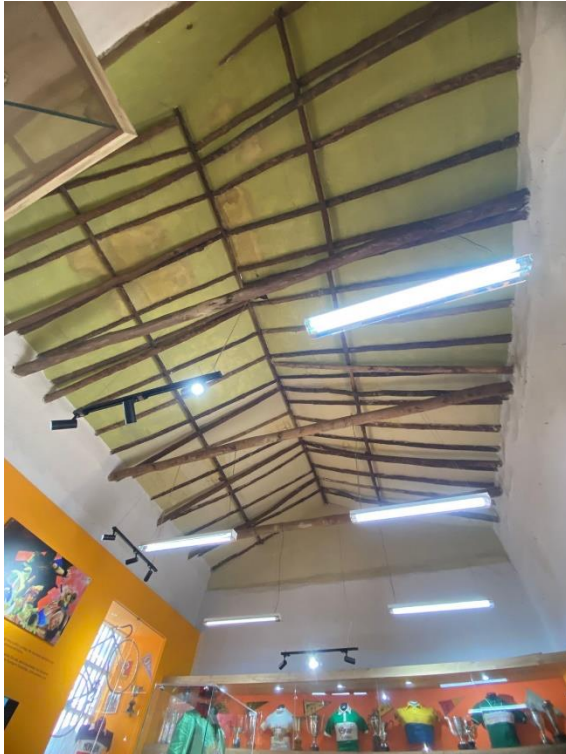
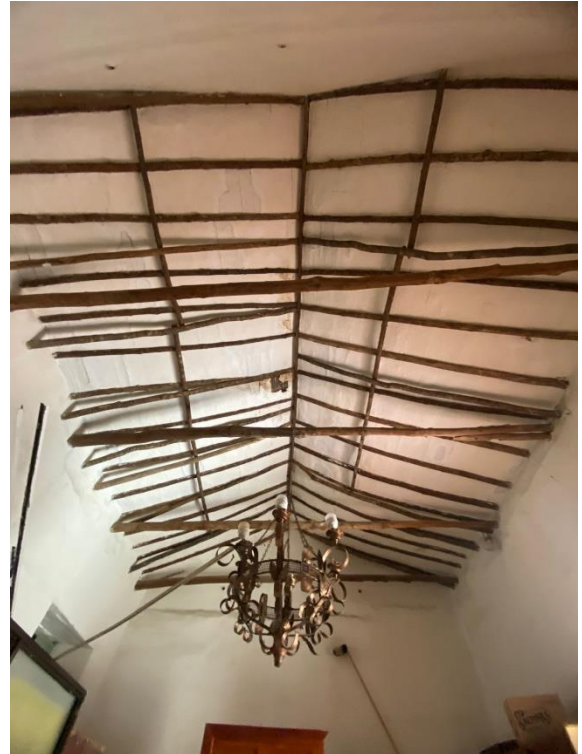
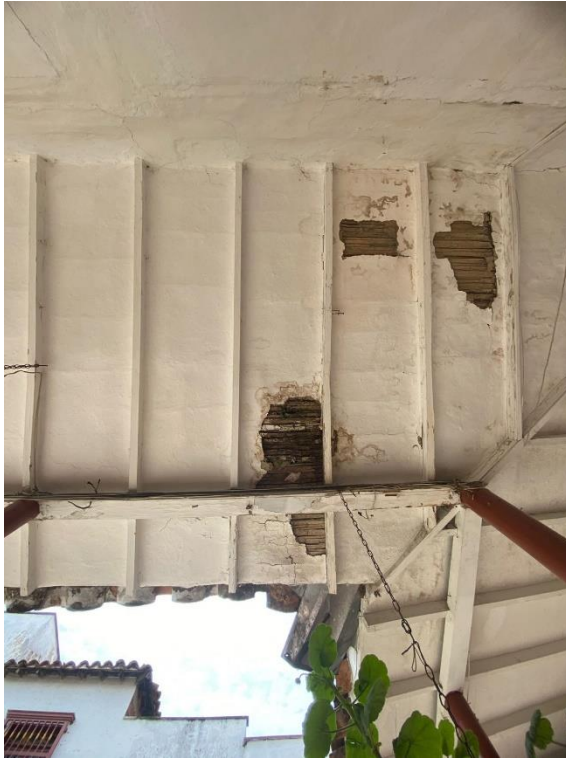
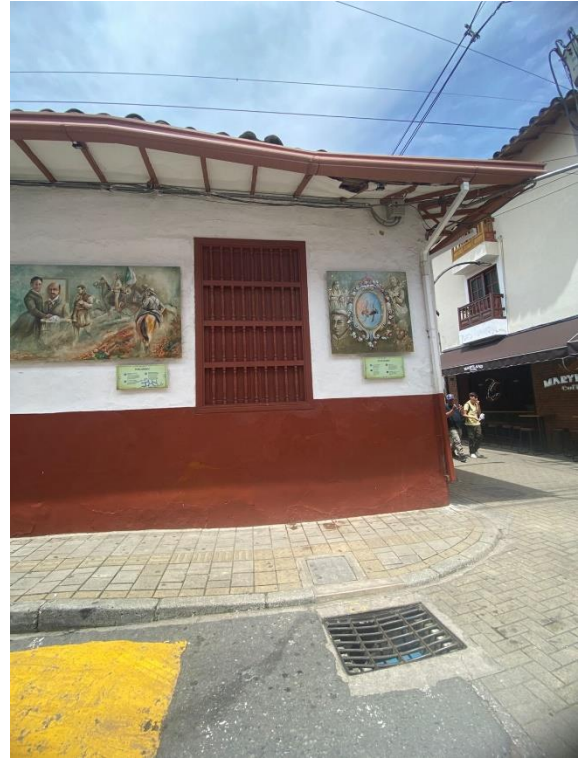
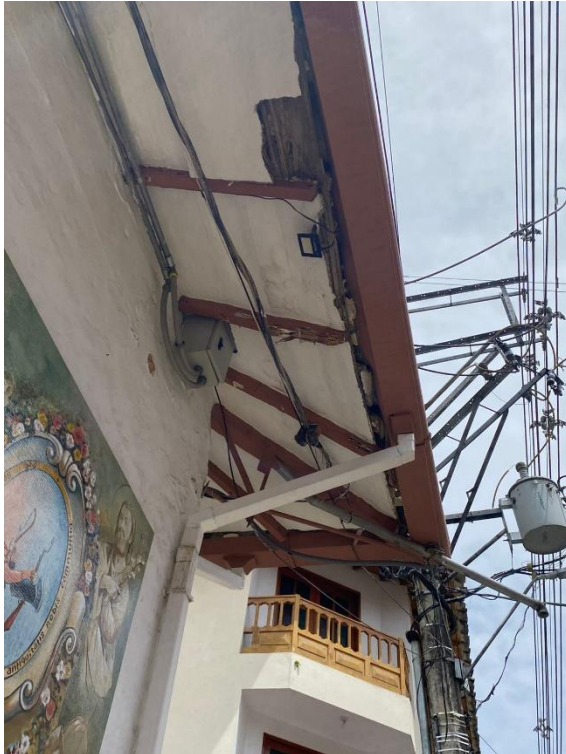
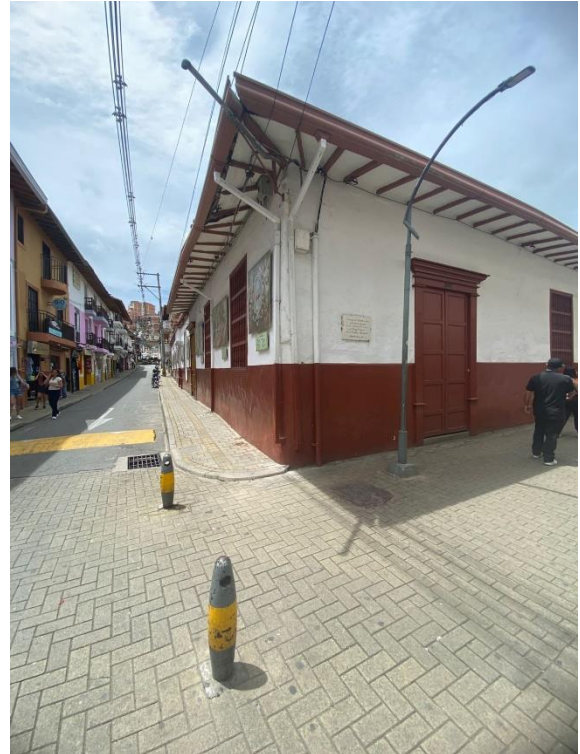
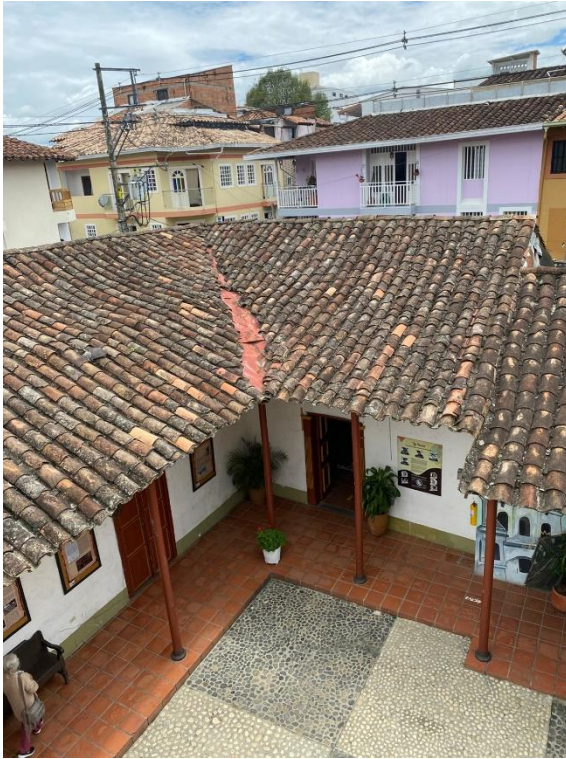
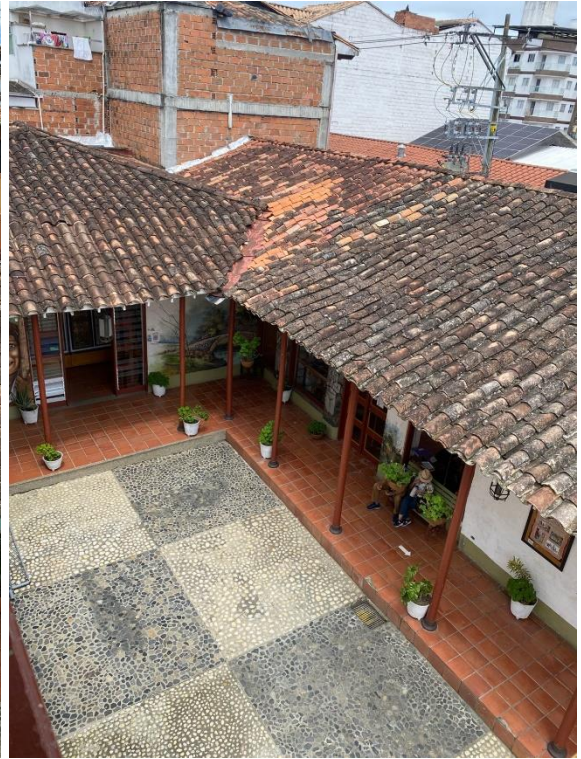
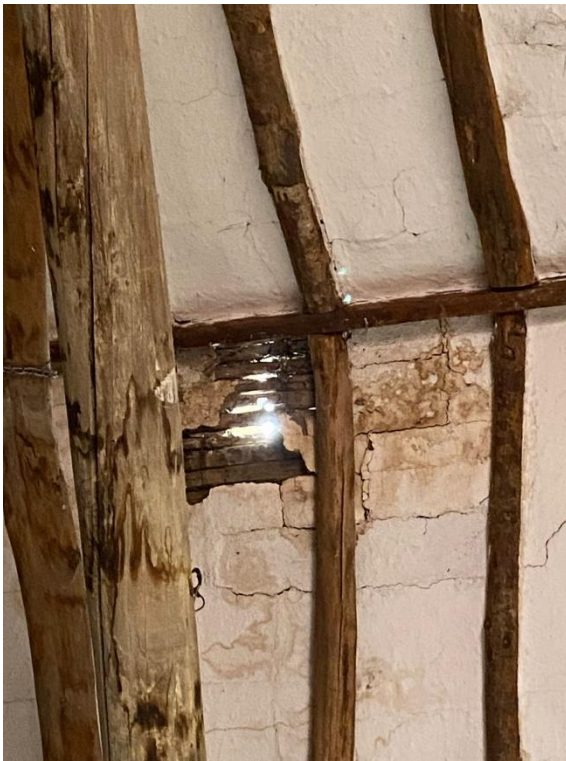
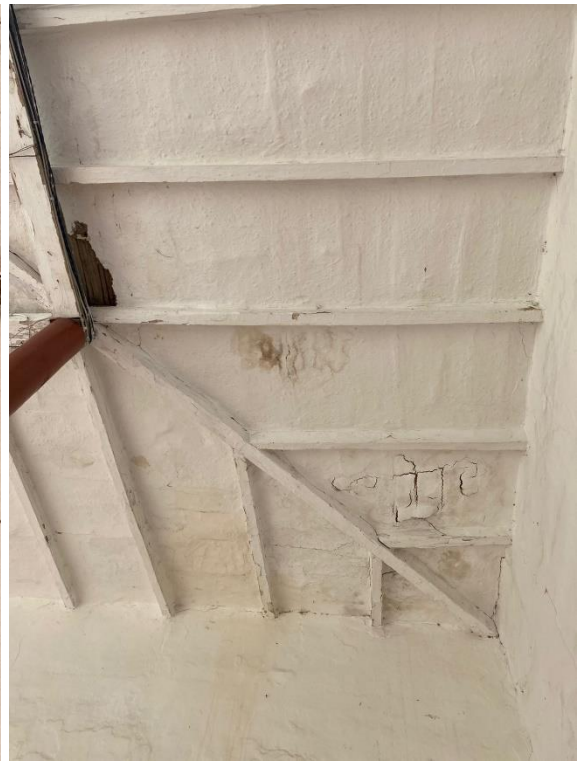
- **CUBIERTA:** Se identifican múltiples deterioros ocasionados por filtración de humedad desde la cubierta, producto de la falta de mantenimiento y de movimientos ocasionales y accidentales de tejas por efectos de la lluvia o animales.

Debe tenerse en cuenta que la cubierta se compone de una estructura de madera rolliza de tirantes, vigas soleras, pares o alfardas, pares adicionales inferiores y cumbrera. Sobre los pares se ubica esterilla de guadua, sobre la cual se dispone el tendido de teja de barro cocido. Por esta razón, los movimientos de teja generan una alta posibilidad de generar deterioro, pues cualquier filtración genera un gran impacto en la torta de barro, la cual en algunos puntos ya se ha disgregado a tal punto que el agua puede pasar directamente al interior del inmueble.

Esta condición ha generado la pudrición de algunos elementos de la estructura de cubierta, desprendimiento de pañetes de cubierta y de muros, hongos, disgregaciones puntuales en cabeza de muros y una concentración constante de humedad que altera la adecuada conservación de las piezas expuestas en el museo de la casa de la cultura.

Asimismo, se reconocen deterioros relacionados con la existencia de canal de aguas lluvias sobre la fachada, elemento que resulta extraño para este tipo de edificaciones y que por su falta de mantenimiento genera filtraciones que han generado desviaciones en algunos tramos. Asimismo, la instalación de canales implica la instalación de tubería de desagüe que altera los muros y la estética del edificio.

- **CUBIERTA:** Se plantea la construcción de una sobrecubierta temporal, esta deberá apoyarse en el espacio público razón por la cual se deberá disponer también de un cerramiento temporal, ambos deberán retirarse al finalizar la obra y se garantizará una restitución total del espacio público en el mismo estado actual. Hecho esto, se realizará el levantamiento de todo el tendido de teja de barro cocido con el fin de que sean lavadas y apiladas para su restitución.

Posteriormente se realizará un análisis de madera por madera (priorizando los espacios 2 y 5), a fin de determinar su estado de conservación y se cambiarán exclusivamente aquellas que hayan perdido su capacidad portante sin modificar la estructura, siendo reemplazadas por elementos rollizos de igual diámetro a los existentes, garantizando su inmunización.

Para el tablero de la cubierta se reinstalará esterilla de guadua, sobre la cual se dispondrá en su orden, cartoplast como sufridor, malla electrosoldada y la teja amarrada con alambre de cobre, razón por la que cada una de las tejas a restituir deberá ser perforada en la parte superior.

En este proceso, será fundamental, mantener los niveles de alero y caballete, respetar faldones con una sola pendiente (sin quiebres), generar limahoyas y limatesas alineadas y bien desarrolladas y conformar adecuadamente el hastial resultante de la interacción entre el ala antigua y el ala modernizada. No se restituirán las canales exteriores buscando mejorar el funcionamiento original de la cubierta.

Finalmente, se pañetará la esterilla de guadua hacia el interior de los espacios, con mezcla de cal hidratada, arena y fibras sintéticas.

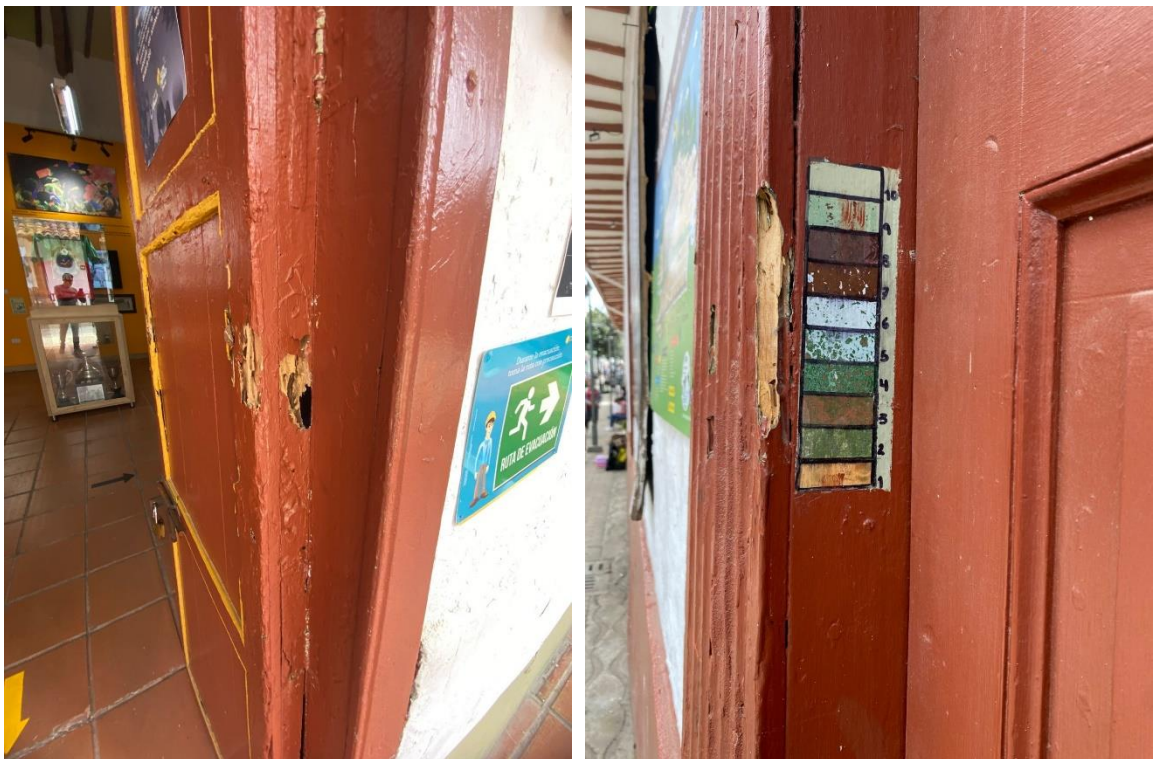
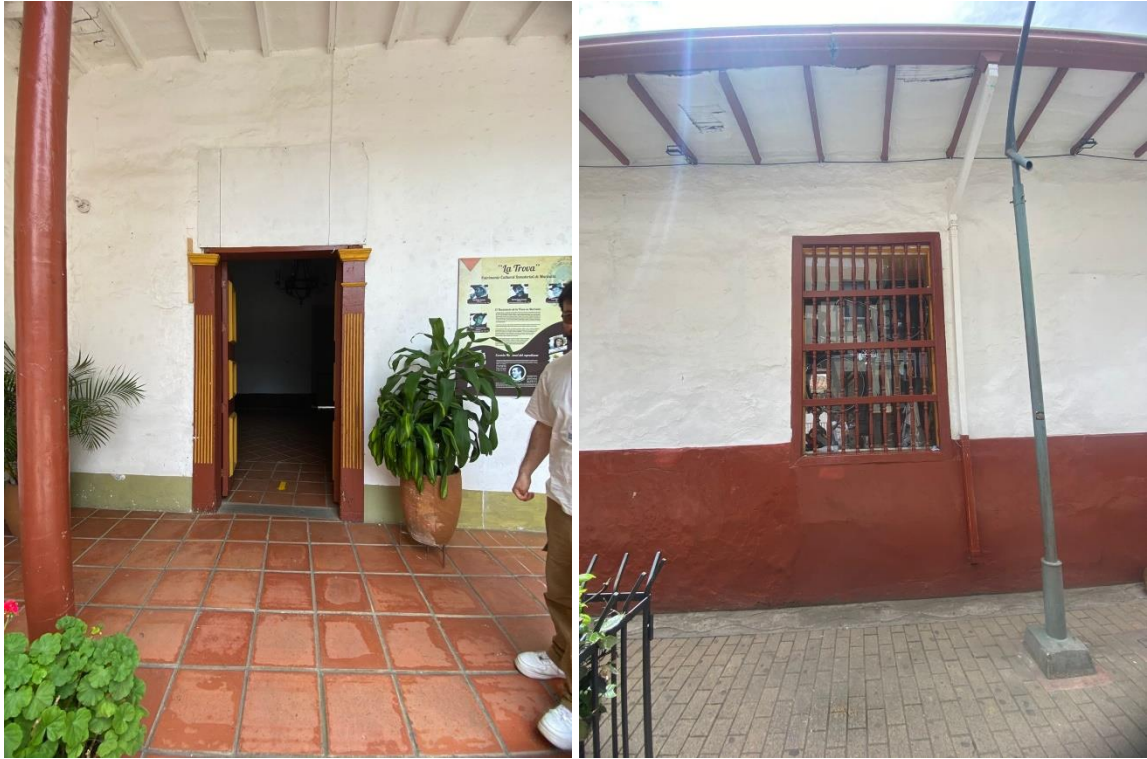
- **CARPINTERÍAS:** Se pudo identificar el deterioro de las diferentes carpinterías tanto exteriores como interiores, producto de la humedad y del paso del tiempo, así como por falta de mantenimiento e intervenciones inadecuadas. Se observa entonces, pérdida de elementos, pudrición, deterioros mecánicos, faltantes, desajustes generales e intervenciones que no corresponden con la casa, como la puerta del espacio número 1, la cual fue instalada con un tamaño menor al del vano y con molduras o decoraciones totalmente ajenas a la casa.

Asimismo, se reconoce en el espacio 3, el retiro de las alas de las ventanas y su reemplazo por vidrio, lo cual es inadecuado tanto para la casa en si misma, como para las colecciones, porque está generando un microclima de invernadero.

- **CARPINTERÍAS:** Se repararán todas las carpinterías, buscando reponer faltantes, reemplazar elementos podridos o atacados por xilófagos, restituyendo los marcos decorativos en puertas de fachada, alas de ventanas, bolillos faltantes e instalando una puerta adecuada para el espacio 1 con características similares a las existentes en los demás espacios de la casa.

Es fundamental asegurar el correcto funcionamiento de postigos de ventanas, lo que permitirá en el día a día la ventilación cruzada. Asimismo, se pintarán uniformemente de acuerdo a lo indicado en las calas estratigráficas.

No se modificarán los diseños de puertas y ventanas, no se generarán nuevos vanos y no se agregarán decoraciones.

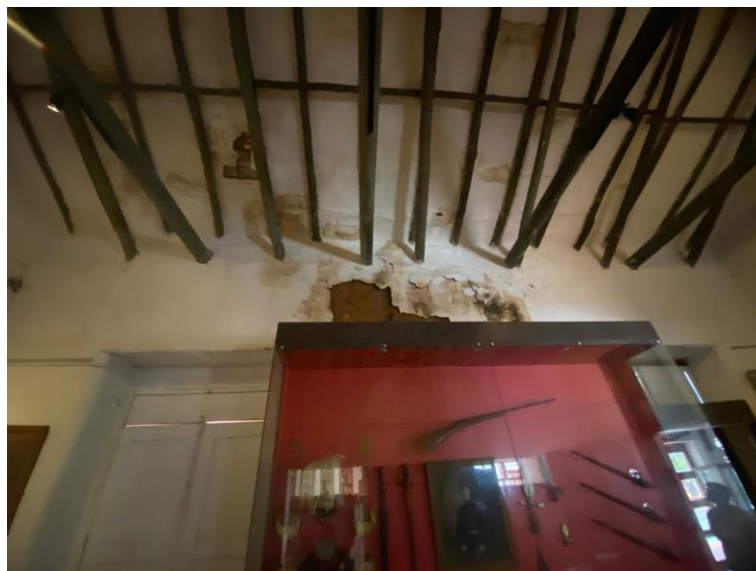
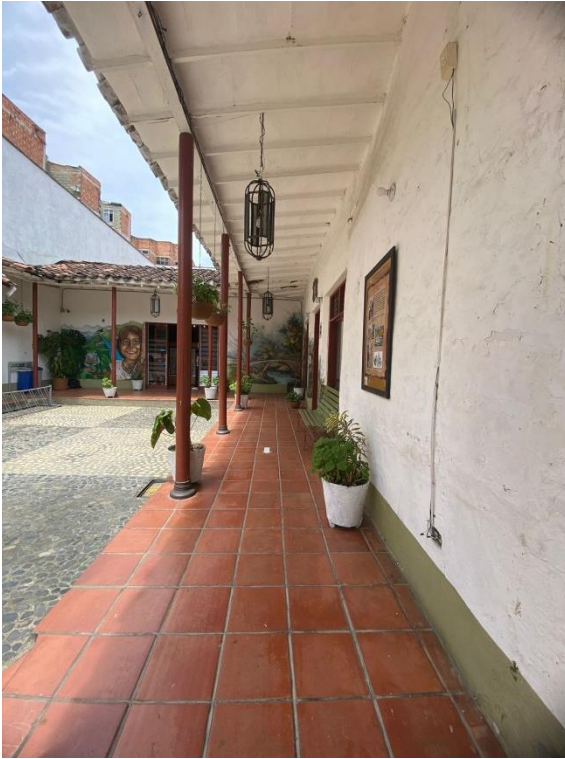
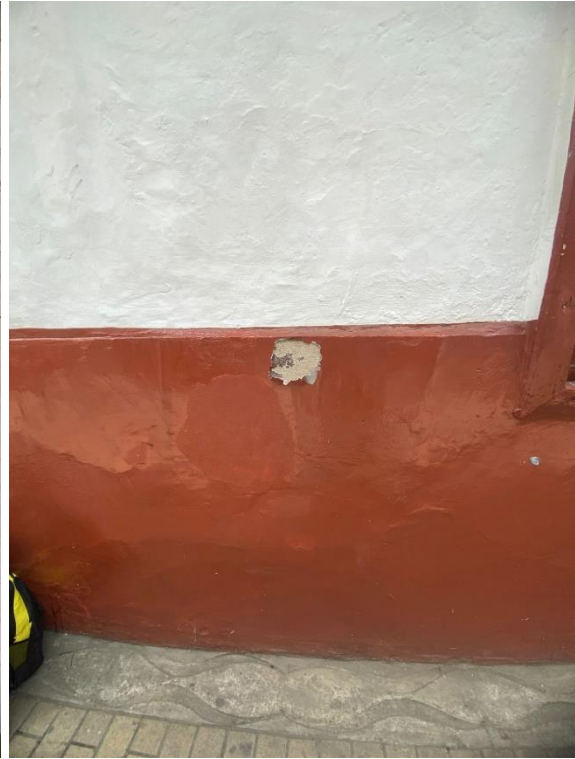
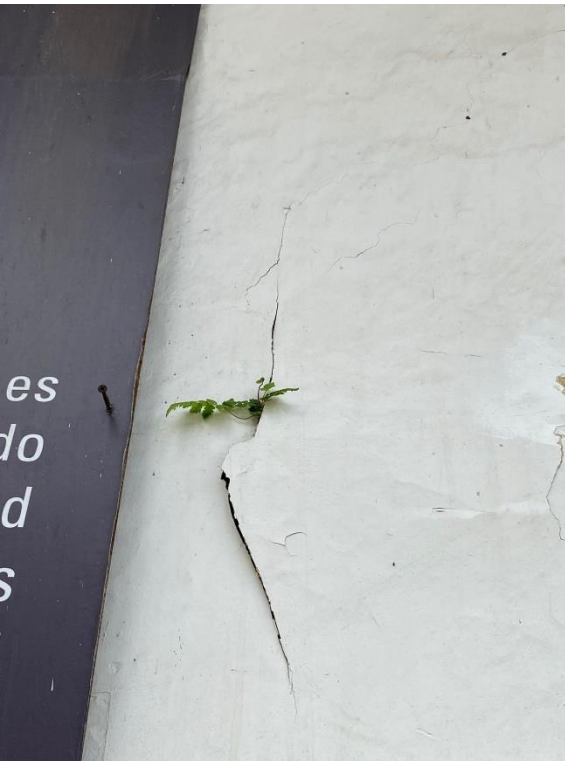
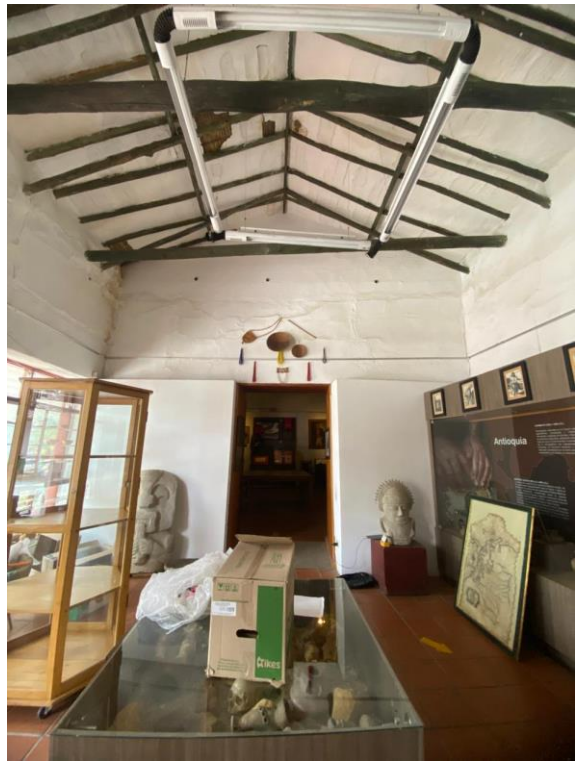
- **MUROS:** Producto de la humedad explicada en la cubierta y en general por falta de mantenimiento o reparaciones inadecuadas, se observan deterioros relacionados con desprendimientos puntuales, disgregación puntual en la cabeza del muro, sectores con pañete a base de cemento, pañetado irregular debido a las múltiples capas y materiales y crecimiento de vegetación incipiente.

- **MUROS:** Se retirarán pañetes de cemento con el fin de restituir con mezcla de cal hidratada, arena y fibras sintéticas, asimismo, se restituirán las cabezas de muro disgregadas por acción de la humedad. Por otra parte, se asegurará la uniformidad de las superficies.

Al exterior, se retirará la vegetación incipiente existente en fachada y se retirarán los tubos de desagüe de las canales. Dado lo anterior, se plantea reemplazar el pañete de cemento en zócalo exterior por tabloncillos de barro de baja cocción pañetado a base de cal hidratada, lo cual sumado a la garantía de pañete de cal hidratada hacia el interior permitirán la evapotranspiración de la tapia pisada.

Todos los muros de la casa, internos y externos, serán pintados blancos a base de cal con zócalo de color de acuerdo a la tradición del centro histórico.

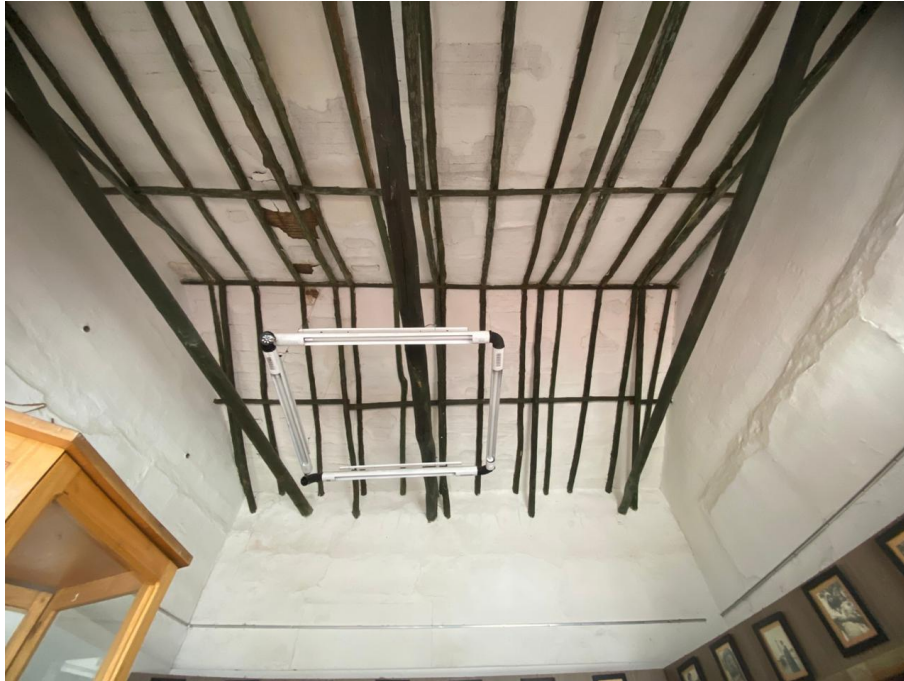
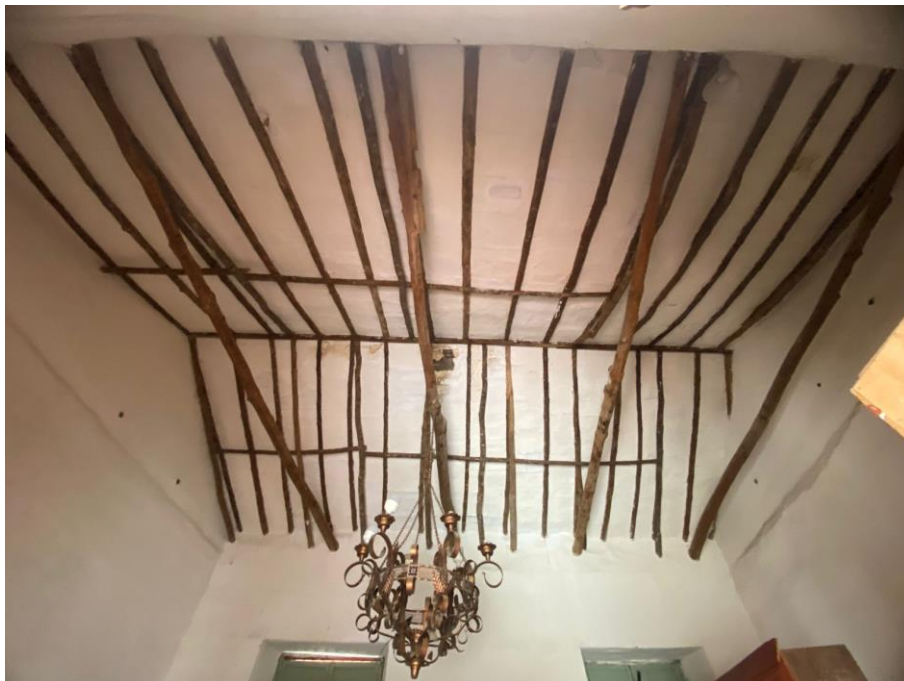
- **LUMINARIAS:** Se evidencian luminarias que han cumplido con su ciclo, razón por la que no son eficientes ni en el consumo, ni en las prestaciones necesarias para los requerimientos de los espacios de la casa de la cultura.

- **LUMINARIAS:** Se reemplazarán las luminarias existentes buscando mejorar la eficiencia lumínica en los espacios de la casa, estas se instalarán colgando de la madera de la estructura de cubierta y por ningún motivo lo harán de los pañetes.
