Proyecto: **“ESTUDIOS Y DISEÑOS PROYECTO “RESTAURACION DE CUBIERTA Y CARPINTERIAS DE LA CASA DE LA CULTURA ‘JOSE DUQUE GOMEZ’ DEL MUNICIPIO DE MARINILLA, ANTIOQUIA.**

Abril de 2025

INFORME TECNICO GENERAL – RESTAURACION INTEGRAL DEL INMUEBLE CASA DE LA CULTURA ‘JOSE DUQUE GOMEZ’ DEL MUNICIPIO DE MARINILLA, ANTIOQUIA

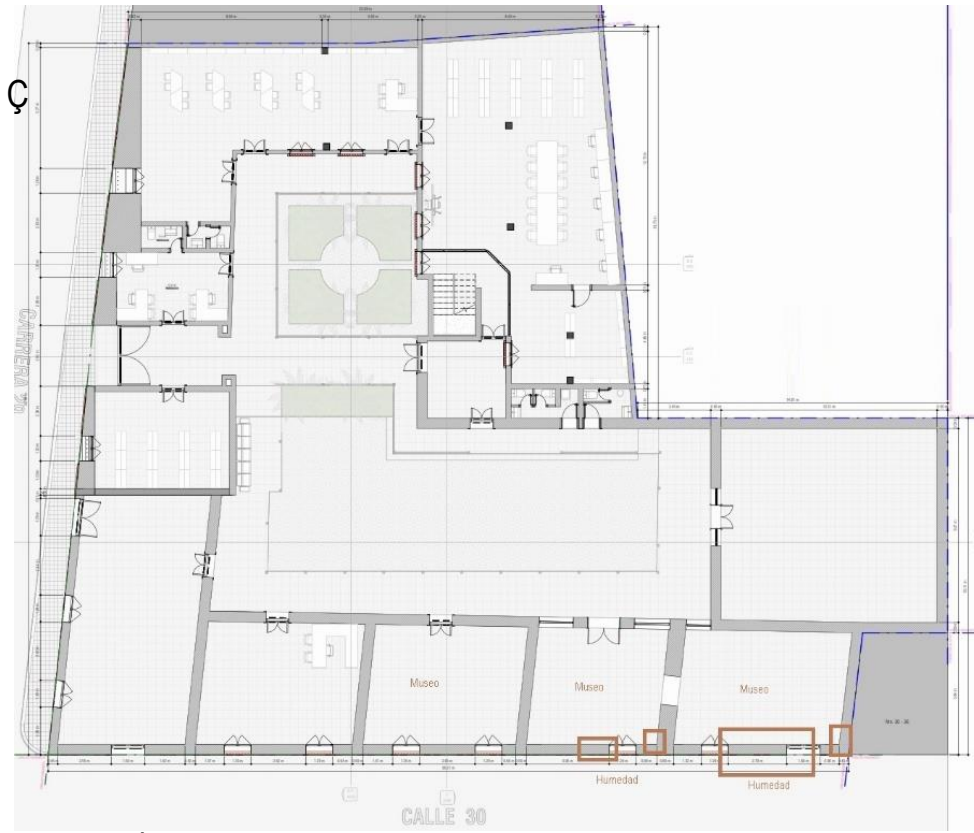
Los muros en tapia del primer nivel, los cuales fueron construidos hace muchos años con un ancho entre 45-60 cms, aunque no cumplen con el código sismorresistente Colombiano, presentan estabilidad y no se observan fisuras o agrietamientos. La humedad ha sido el único daño físico que se notó en dichos muros; ocasionados directamente por el mal estado de los techos en esta sala y mal estado de elementos hidráulicos complementarios con canoas y bajantes. Estos daños solo se encontraron en áreas puntuales y pequeñas de 1.5 ms aprox. Donde muestra la siguiente imagen:

Imagen 14. Áreas con humedades en muros de tapia en la Casa de Cultura. **Archivo personal.**

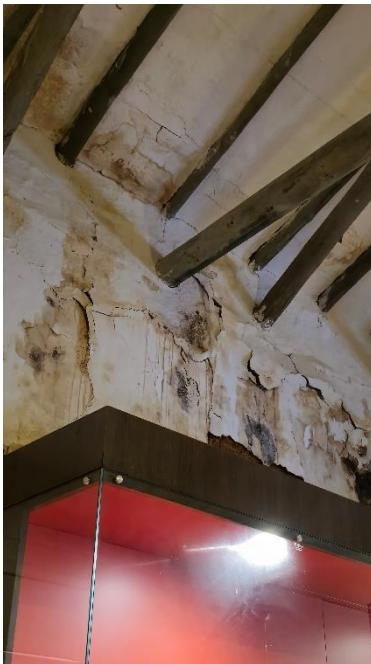
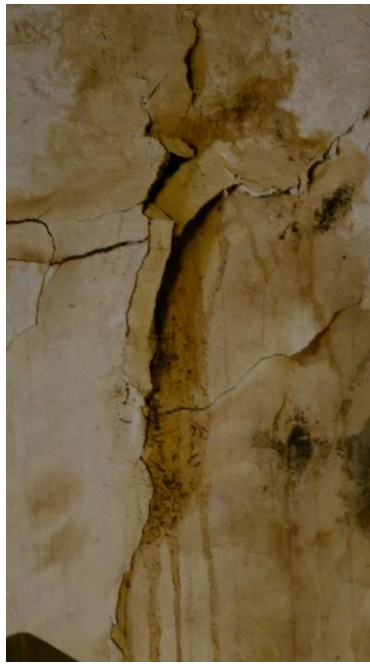
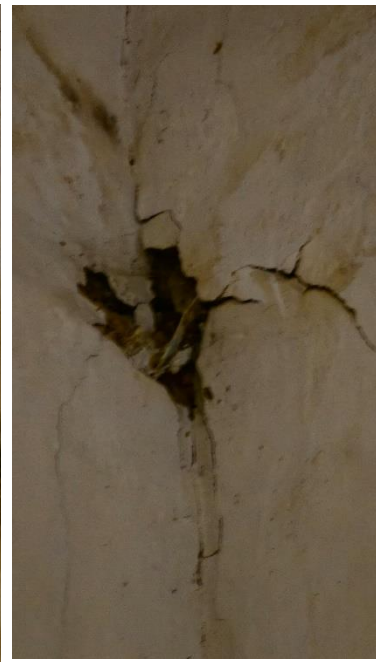
Imágenes 15, 16 y 17. Áreas con humedades en muros de tapia en la Casa de Cultura. **Archivo personal.**

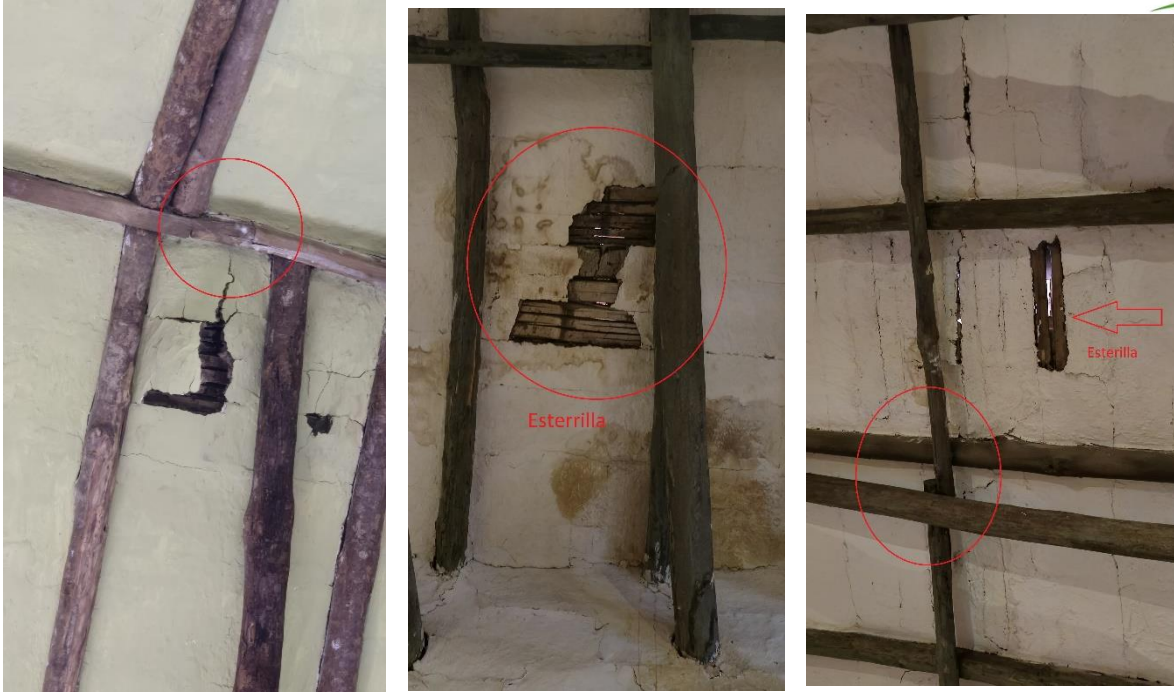
Imágenes 18, 19 y 20. Estructura de cubiertas en las áreas de estudio en la Casa de Cultura. Archivo personal.

En la imagen 18 se ve una característica particular, en la cual los elementos rústicos de estructura no cumplen con las exigencias mínimas de estabilidad, se observa la unión de la viga caballete por medio de clavos solamente...los elementos no llegan perpendicularmente a las líneas de apoyo, están torcidas en su mayoría. En la tercera imagen, se observa la unión de dos correas de forma no lineal, donde no trabajan en conjunto y están apoyadas arbitrariamente.

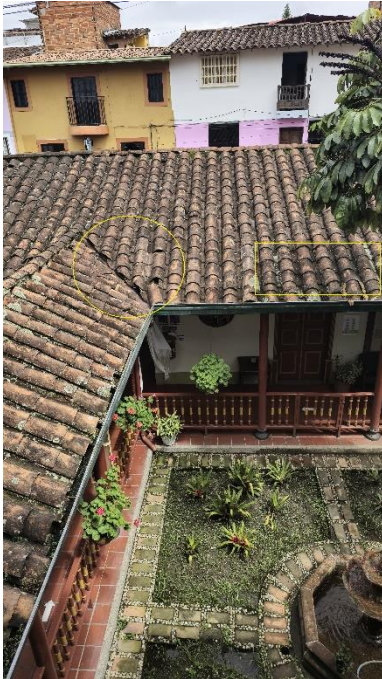
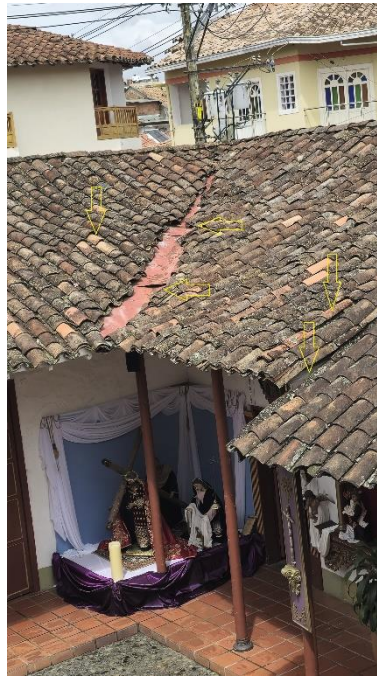
Complementando el capítulo 1 donde se muestran los muros de tapias con humedades, están se producen directamente por los grandes daños que está sufriendo la ciertas en muchos sectores de ella. Los techos tienen filtraciones pequeñas puntuales con goteras como también tiene filtraciones directas, donde la cubierta tiene agujeros directos y visibles de gran tamaño; por donde pasan las aguas escorrentías de forma directa, haciendo daños en las salas y museos. Lo anterior se debe a tejas dañadas, corridas donde el agua toca el material de boñiga a la vista, la humedece y la hace caer de la cubierta. Esto está pasando en un 70% de la cubierta de estudio. Ver las imágenes siguientes:

Imágenes 21 y 22. Cubierta zona externa en mal estado en la Casa de Cultura. Archivo personal.

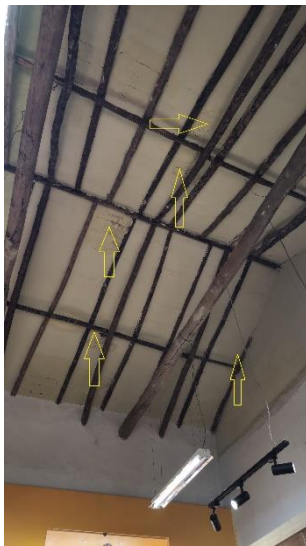
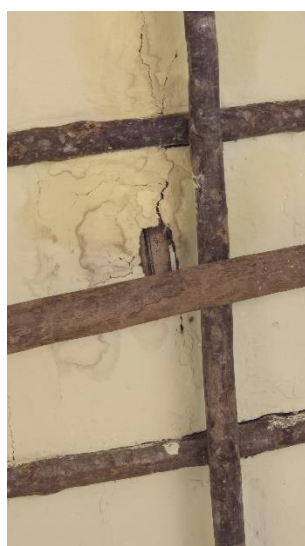
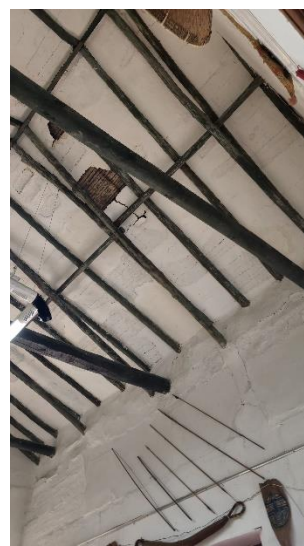
Como mencionamos anteriormente, la falta de tejas, tejas quebradas, movidas y canoas en mal estado es la causa principal de las filtraciones generales de la casa de la cultura. Como mostraremos a continuación, las grutas o huecos son grandes y repartidos a lo largo del bloque de estudio; especialmente en la cubierta sobre los museos, poniendo en riesgo el daño de elementos de gran importancia cultura y en los cuales actualmente no hay acceso al público por el alto riesgo de caída de pedazos o elementos del techo por las mismas humedades.

Imágenes 21 y 22. Cubierta zona externa en mal estado en la Casa de Cultura. Archivo personal.

Es muy importante dejar claro que estas humedades están deteriorando día a día tanto el manto interior del techo como la estructura en madera, donde claramente se ve el deterioro de los elementos y dobleces y poca particularidad entre ellos.

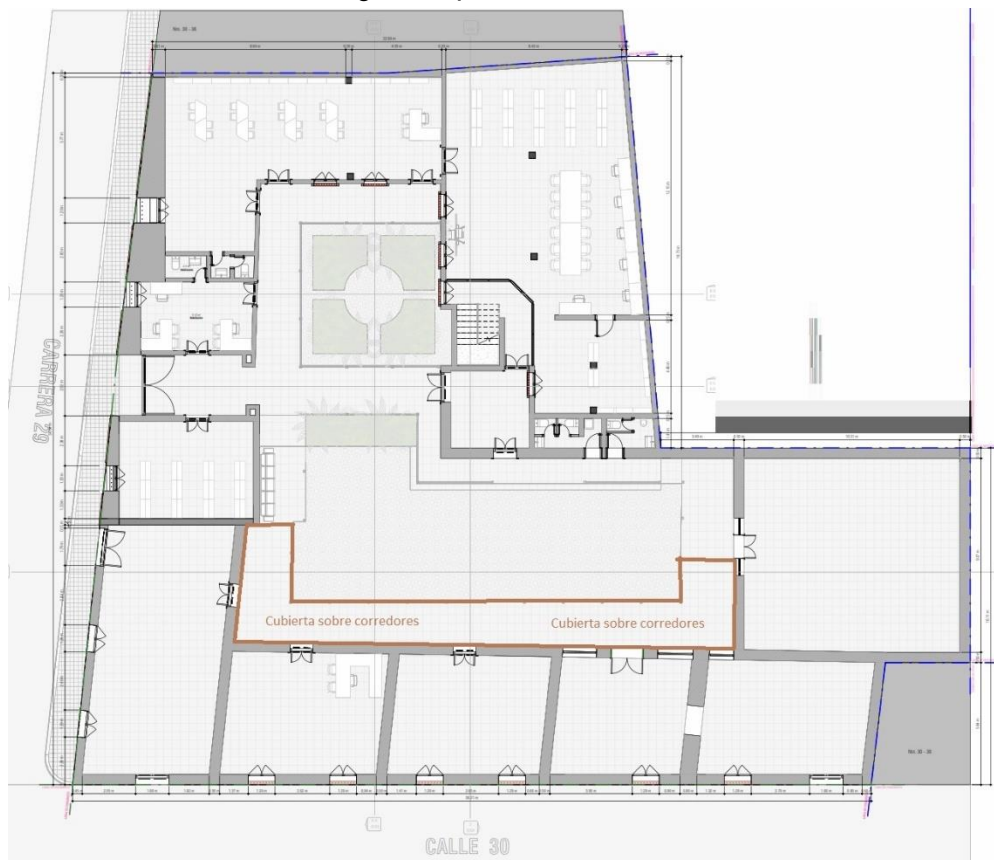
Continuando con el estudio y análisis de la cubierta en general de la Casa de la Cultura, ahora hablaremos del tramo o zona de área de las cubiertas que están sobre los corredores principales que están anexos o adyacentes al patio principal de la misma. A continuación, en esta imagen se puede ver claramente el área afectada:

Imagen 23. Cubierta zona de corredores en la Casa de Cultura. **Archivo personal.**

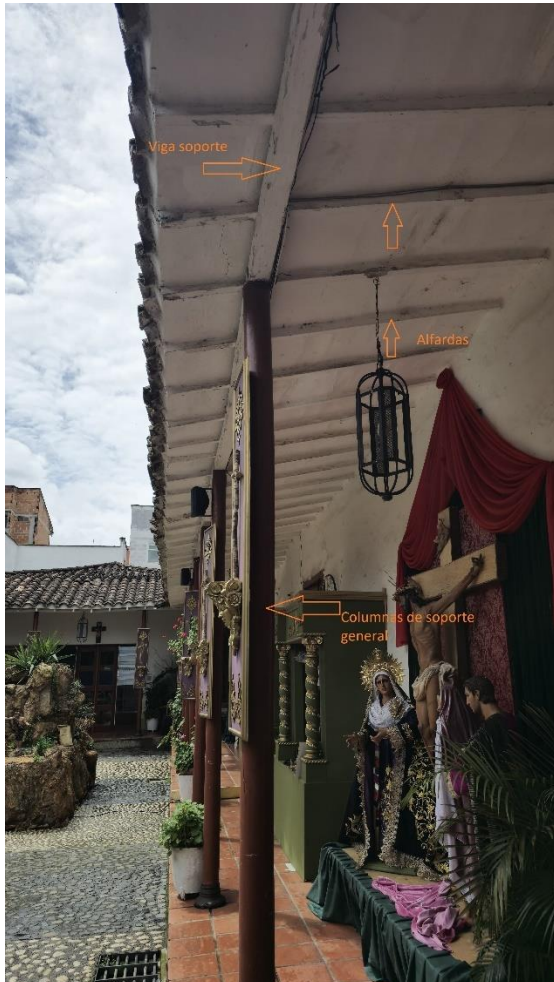
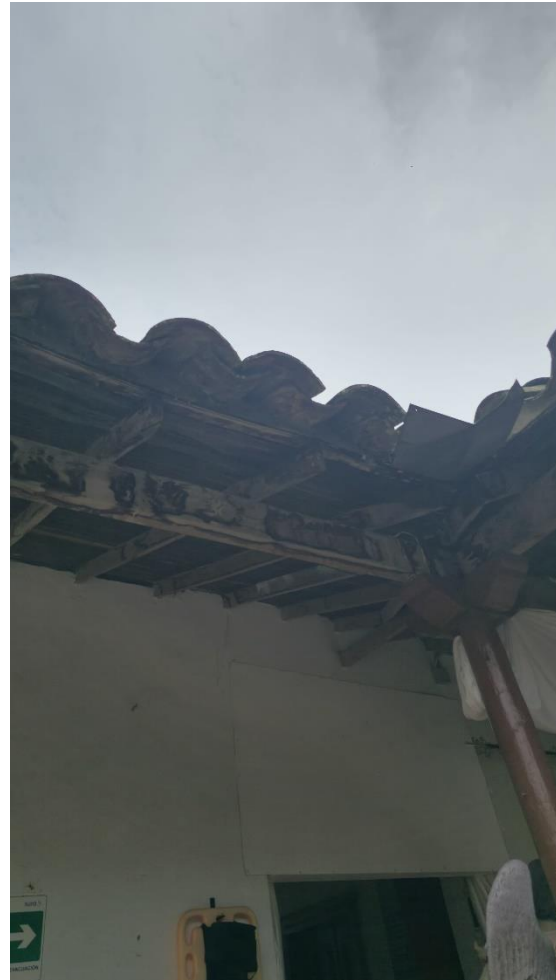
Imágenes 25 y 26. Cubierta zona de corredores en la Casa de Cultura. **Archivo personal.**

Al ejecutar las observaciones en campo, y análisis en cuanto a materiales, composición estructural y demás elementos, se pudo denotar un deterioro general en las maderas que componen la estructura de estas cubiertas, objeto de este capítulo.

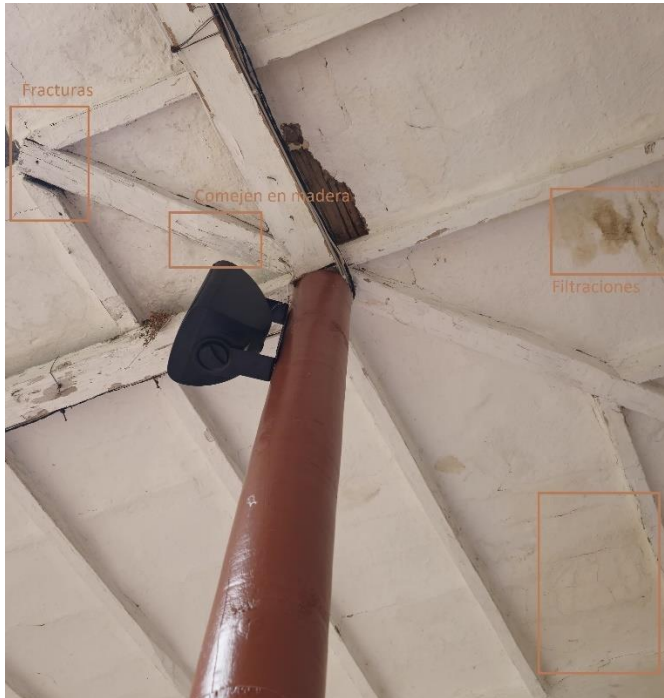
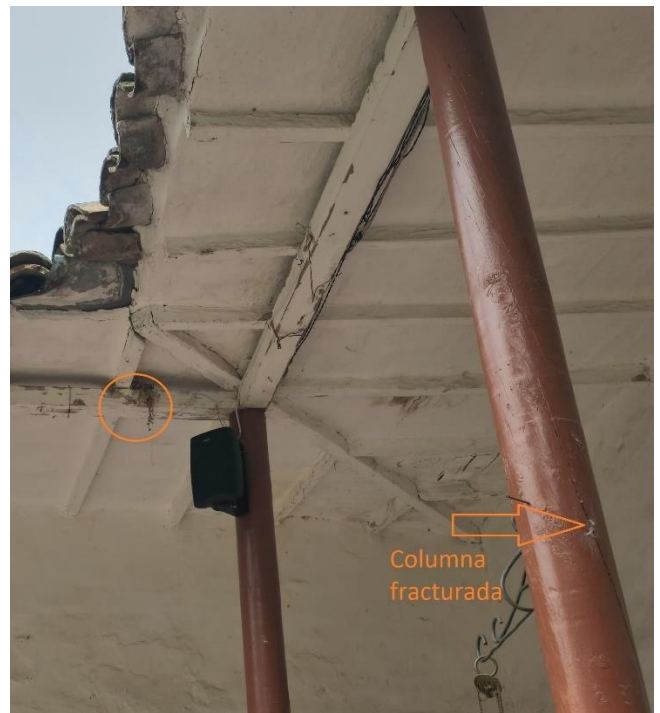
Al observar más detalladamente la cubierta, se puede ver gran deterioro en sus elementos, con daños como humedades, hongos, arqueamientos o deflexiones en su direccionalidad, se notó presencia de comején o termitas; el cual se alimentan de la celulosa de la madera, lo que causa daños graves a las estructuras de madera. El comején crea túneles dentro de la madera, debilitando la estructura y haciéndola propensa a la fractura, pierde su resistencia. Por otra parte, esta clase de cubierta está apoyada sobre unas vigas que de su misma manera están arqueadas, muestran una deflexión mínima pero que pone en peligro la estabilidad de la misma. En ciertos puntos, la humedad y las filtraciones directas de las aguas lluvias han producido un gran daño,

en el cual la madera en ciertas partes ya se puede notar con hongos, toma un color verdoso, el cual ha dañado también todo el manto y toda la parte de soporte de las tejas y elementos que cubren la misma.

Imágenes 27 y 28. Cubierta zona de corredores en la Casa de Cultura. **Archivo personal.**

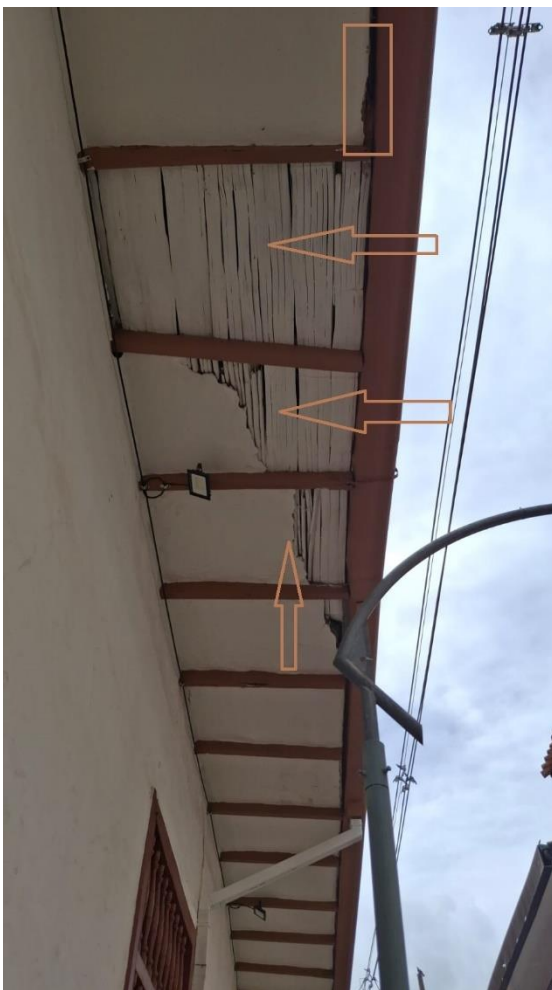
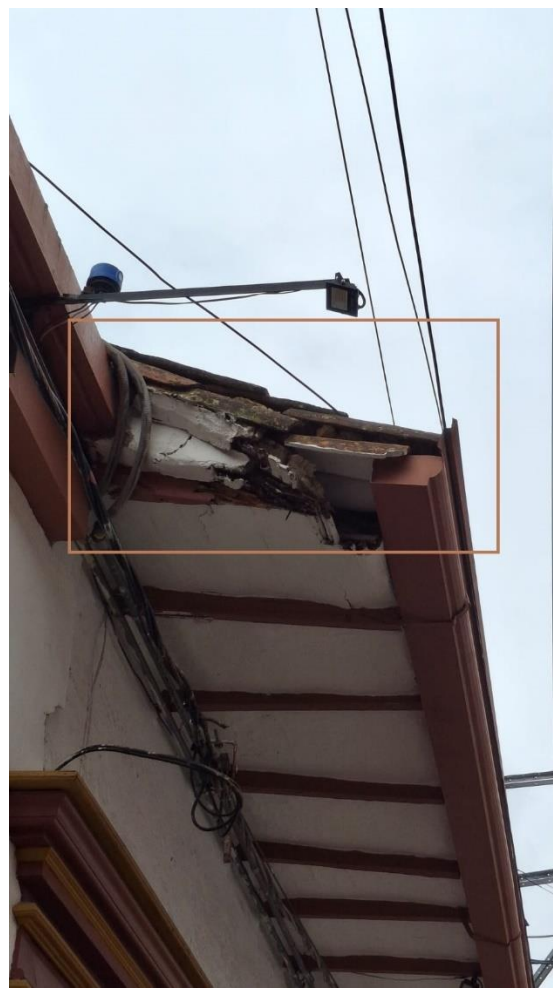
Se observaron daños muy puntuales, especialmente en las uniones de las canoas metálicas. En las esquinas, particularmente, las canoas se encuentran totalmente separadas. Estas presentan ondulaciones que impiden el correcto drenaje, provocando acumulación de aguas lluvias.

Las canoas no conservan una pendiente homogénea de caída por fracturaciones de la misma y por caída de los elementos que la sostiene en otros puntos, provocando ondulaciones visibles en varios puntos. También se han identificado desprendimientos del recubrimiento de la cubierta como se muestra a continuación:

Imágenes 32 y 33. Daños en aletas de cubierta sobre vías perímetro de la Casa de Cultura. **Archivo personal.**

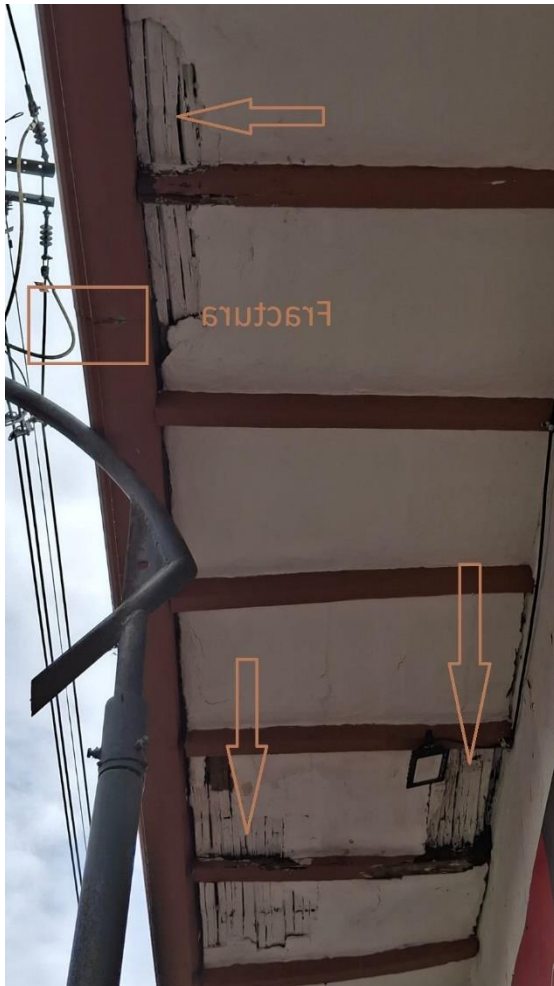
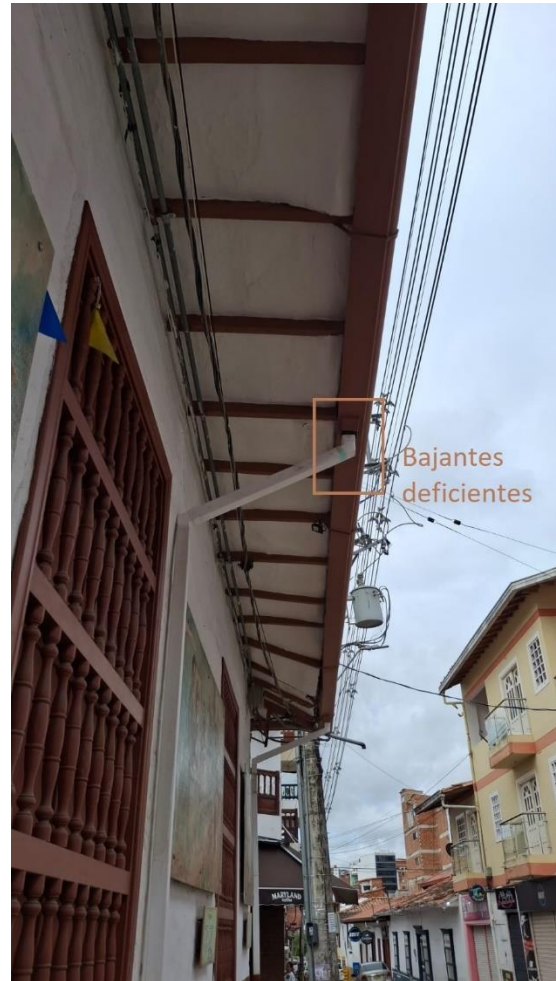
En la esquina conformada por la carrera 29 y la calle 30, la aleta de la cubierta presenta una deformación considerable; su pendiente no cumple con la funcionalidad esperada, ya que se encuentra vencida. Sobre esta zona, las tejas están totalmente desviadas y

fracturadas. Por último, los bajantes se encuentran sueltos y no están debidamente conectados a las canoas metálicas.

Imágenes 34 y 35. Daños en aletas de cubierta sobre vías perímetro de la Casa de Cultura. **Archivo personal.**

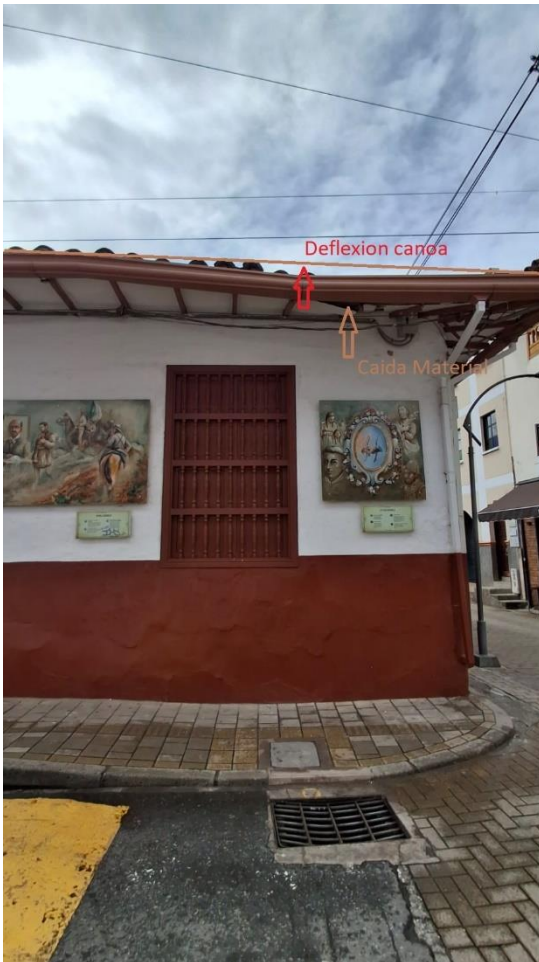
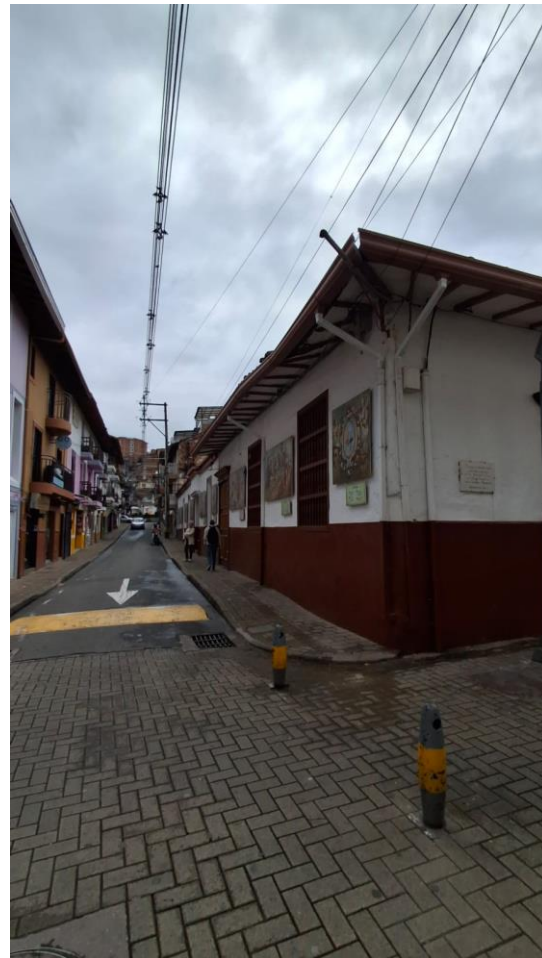
A lo largo de toda la longitud de unión de la cubierta con la canoa metálica, como cuerpo hídrico que conduce las aguas lluvias hacia bajantes y así mismo para las cajas de inspección, se notó totalmente deterioro, mal control y mal funcionamiento de las mismas. Esta línea de unión permanece húmeda en un 70% de la longitud de esta aleta. Se nota especialmente en sus humedades, la caída de materiales y puntualmente, como más importante, las deformaciones de varias alfardas, por lo cual la canoa sufre también ondulaciones. Este tema es de mucho cuidado, ya que, en estos puntos o tramo de techo, en cualquier momento, algún elemento o pedazo de esta cubierta puede caer a la vía y llegar a consecuencias mayores poniendo en riesgo a los peatones que pasan por este sector que son de gran magnitud; ya que se notan deformaciones, fisuras en

las maderas y entes como comején, que ya dañaron la estabilidad en muchos elementos de madera.

Imágenes 36 y 37. Daños en aletas de cubierta sobre vías perímetro de la Casa de Cultura. Archivo personal.

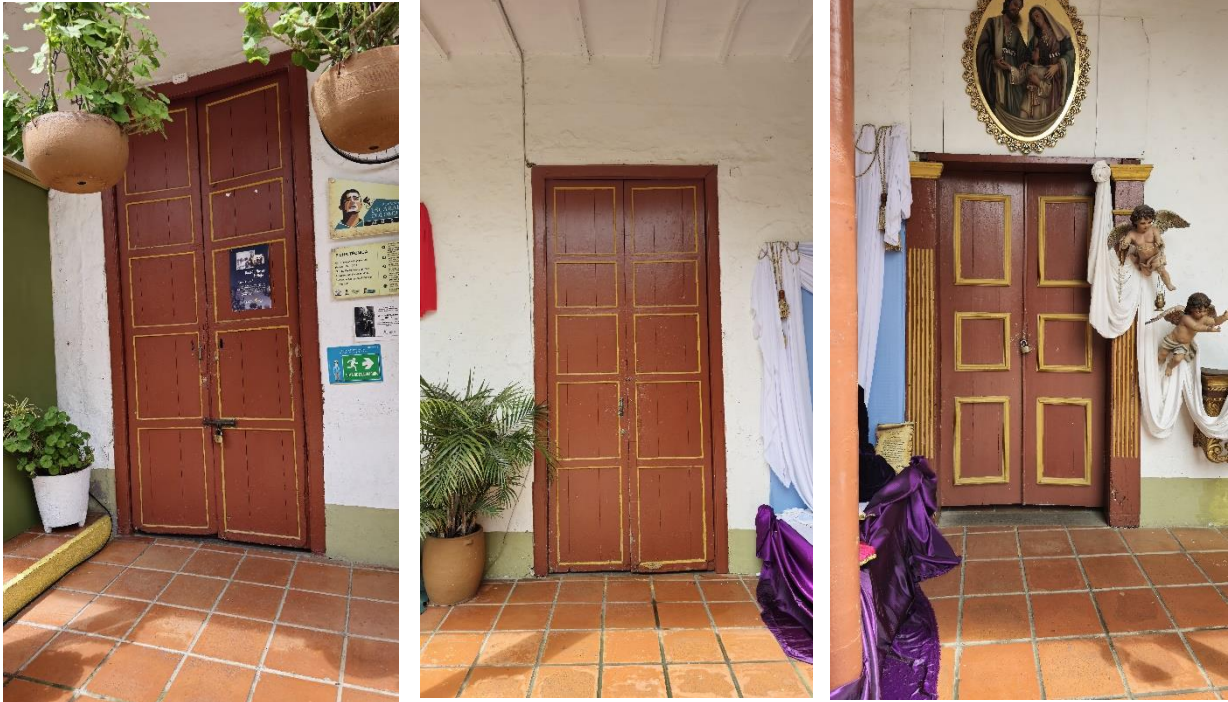
En el tema de puertas internas, actualmente tienen un color rojizo, con un cuerpo armado de tablas verticales amarradas a un marco de madera sencillo. Se notaron daños puntuales en estas como perforaciones directas de comején; tema que mencionaremos más adelante.

Imágenes 39, 40 y 41. Puertas áreas internas del bloque de estudio - Casa de Cultura. **Archivo personal.**

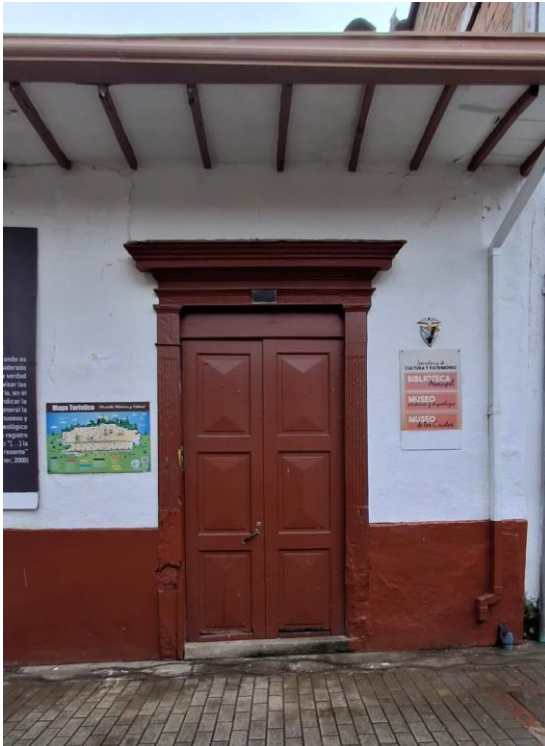
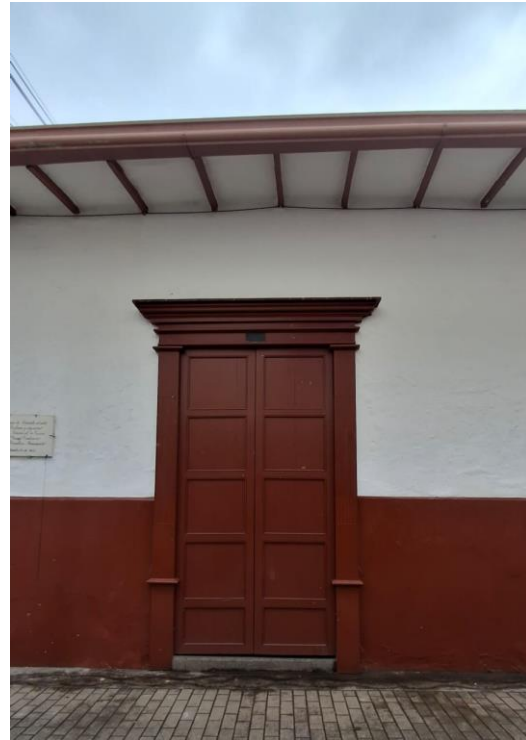
Aunque estas puertas guardan similitud morfológica con las puertas ubicadas en el interior del inmueble, existen diferencias sustanciales en cuanto a calidad y estado de conservación. Las puertas internas, si bien replican el mismo diseño estructural, están fabricadas con una madera de menor densidad y resistencia, la cual evidencia signos de mayor antigüedad y deterioro material.

Imágenes 42 y 43. Puertas fachada externa del bloque de estudio - Casa de Cultura. **Archivo personal.**

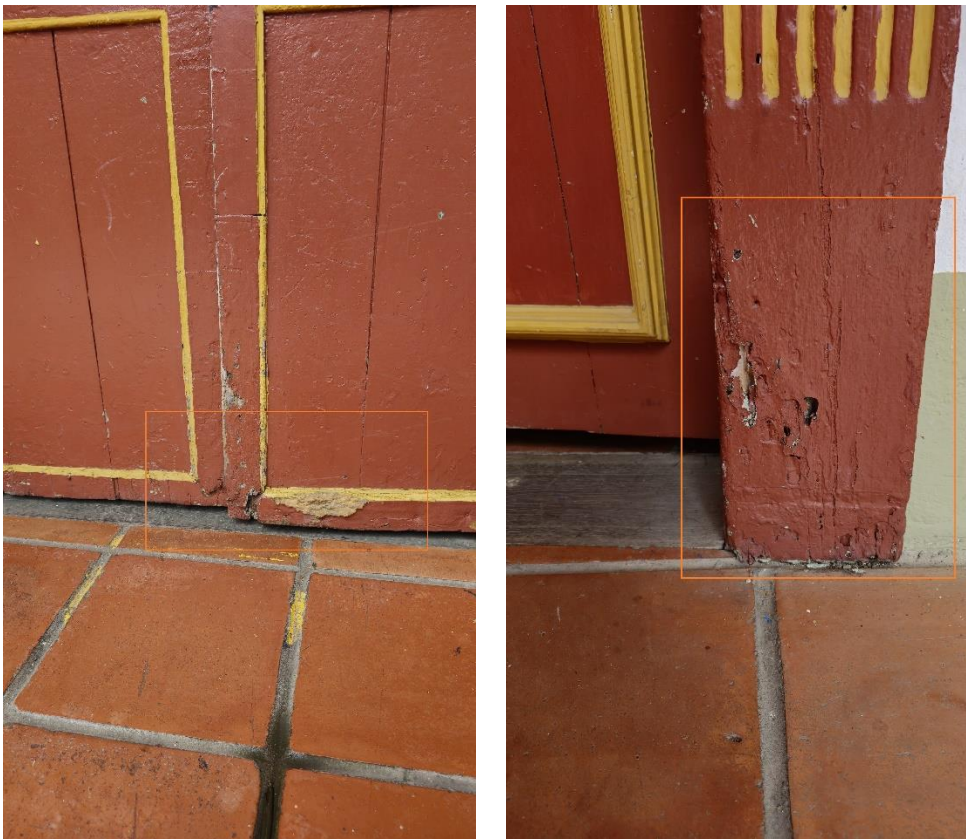
El daño más relevante identificado en las puertas de madera, tanto en los elementos mobiliarios internos como en los accesos exteriores del Bloque L de la Casa de la Cultura, corresponde a la presencia de comején (termita subterránea). Este agente biótico ha provocado deterioros localizados en diversos puntos estructurales, afectando principalmente los marcos de las puertas y, en algunos casos, también las hojas (alas) de las mismas.

Imágenes 44 y 45. Daños en puertas fachada interna del bloque de estudio - Casa de Cultura. Archivo personal.

- En el ámbito de la inspección inmobiliaria, donde se expuso detalladamente el estado físico actual de puertas y ventanas tanto en las áreas externas como internas de la Casa de la Cultura, se establece como observación prioritaria la ejecución de intervenciones puntuales en aquellas puertas que presentan signos evidentes de infestación por xilófagos, específicamente termitas o comején. En estos casos, se identificaron componentes visiblemente socavados y deteriorados por la acción de dichos organismos.

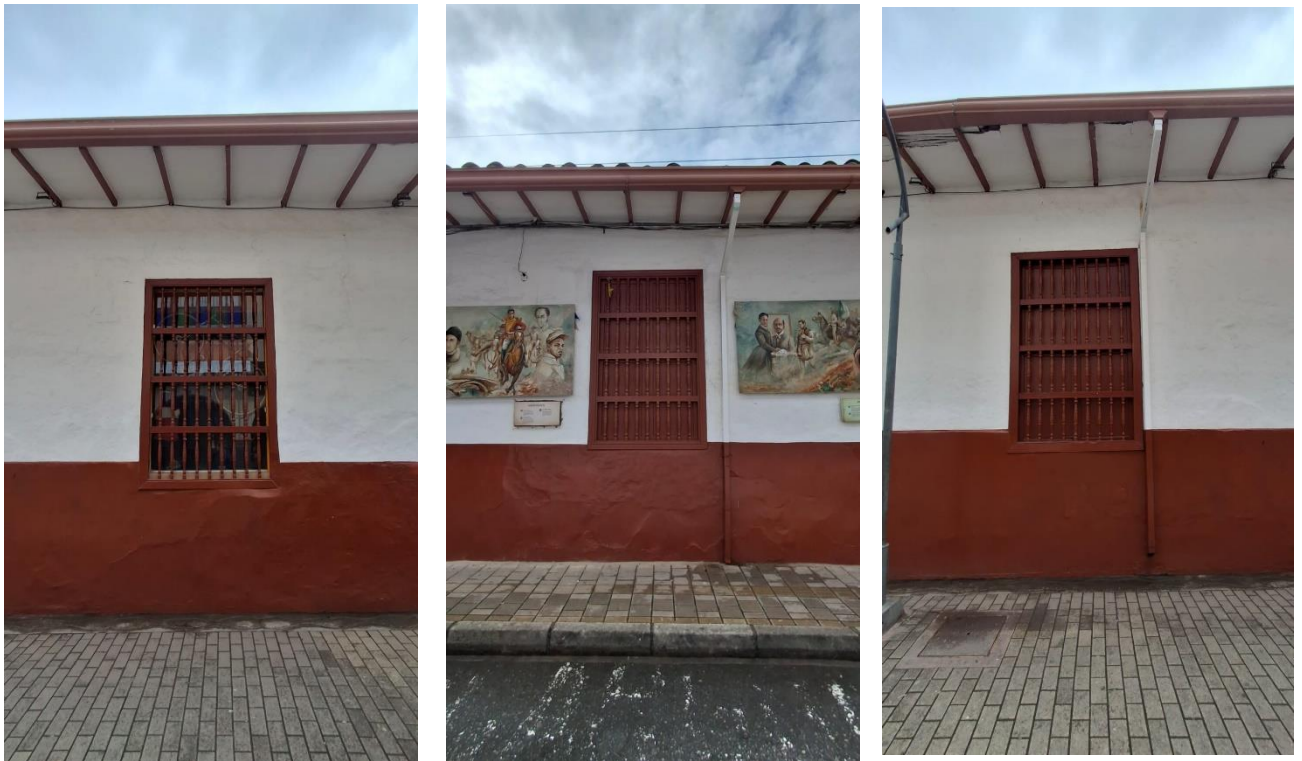
Se trata de ventanas de doble hoja, conformadas por una estructura en cuadrícula con paneles de madera, complementadas con una reja también en madera, del tipo abarrotos. En términos de estado de conservación, las ventanas se encuentran en óptimas condiciones, sin evidencias de patologías asociadas a humedad, fracturas estructurales o presencia de agentes bióticos como insectos que pudieran comprometer su integridad.

Imágenes 46, 47 Y 48. Ventanas en fachada externa del bloque de estudio - Casa de Cultura. **Archivo personal.**

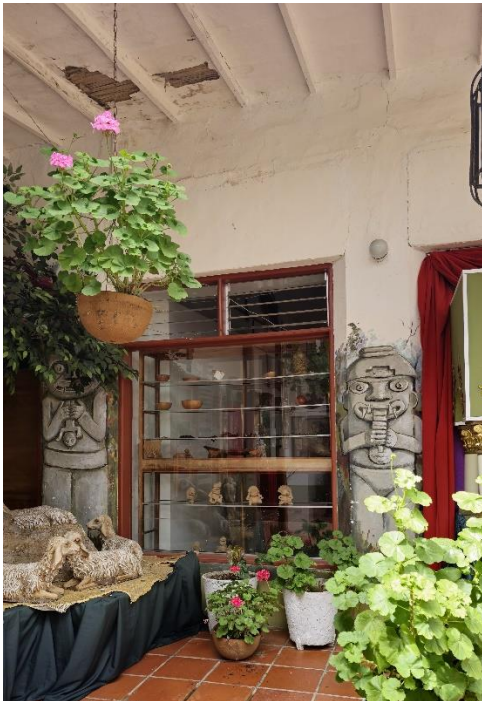
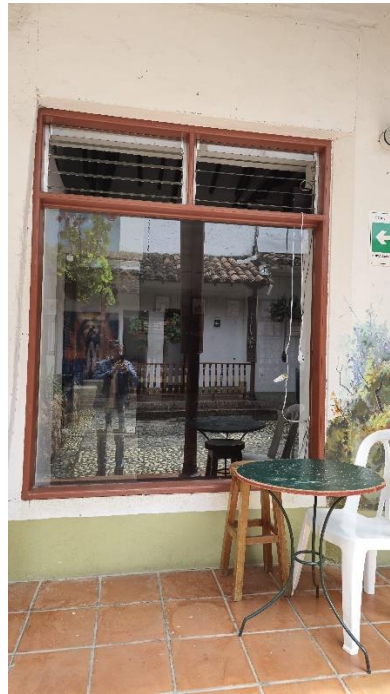
En la zona lateral interna del bloque se encuentran únicamente dos ventanas, las cuales presentan una característica particular: están conformadas por marcos metálicos con paneles de vidrio y celosías en su parte interior. Este diseño difiere notablemente del

modelo de ventana predominante en el resto del bloque y, en general, en toda la Casa de la Cultura.

Imágenes 49 y 50. Ventanas en corredores internos sobre patio Casa de Cultura. **Archivo personal.**
